Tervasalmen museosillan kunnossapitosuunnitelma

Liikennevirasto
Helsinki 2018

Laura Soosalu ja Juha Jalonen: Tervasalmen museosillan kunnossapitosuunnitelma. Liikennevirasto, tekniikka- ja ympäristöosasto. Helsinki 2018. 39 sivua ja 3 liitettä. ISBN 978-952-317-644-7.

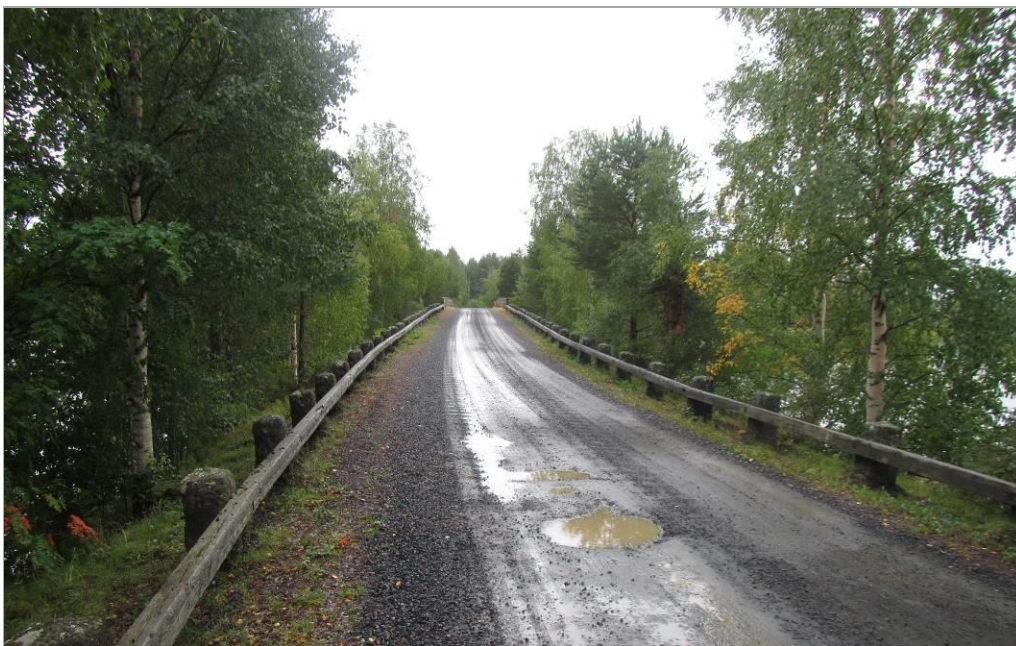
Kuva 5. Näkymä lähes samalta paikalta elokuussa 2018. Järvimaisemaa peittää tiheä kasvillisuus. Kuva Juha Jalonen.

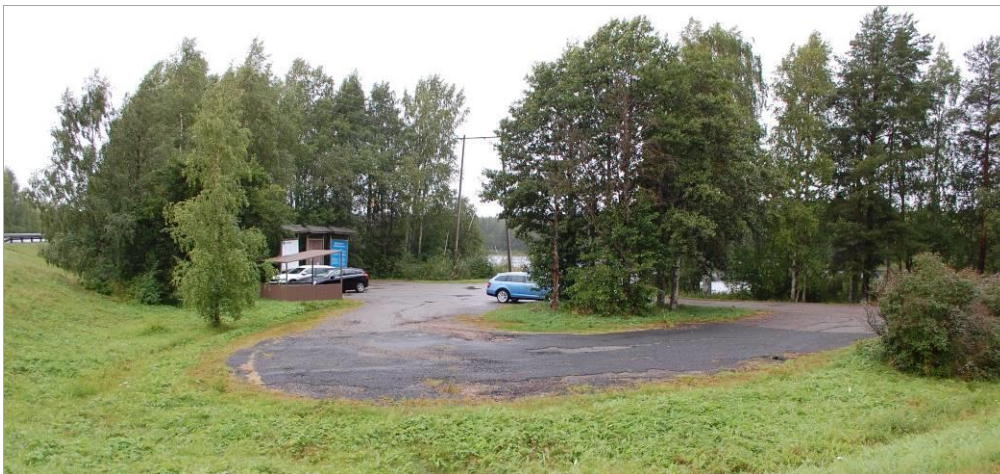
Kuva 27. Näkymä Tuuliniemen risteyksestä opastusalueelle kuvastaa maiseman peitteisyyden lisääntymistä. Kasvillisuus peittää niin vesistömaisemaa kuin siltaympäristöä, elokuu 2018. Kuva Laura Soosalu.

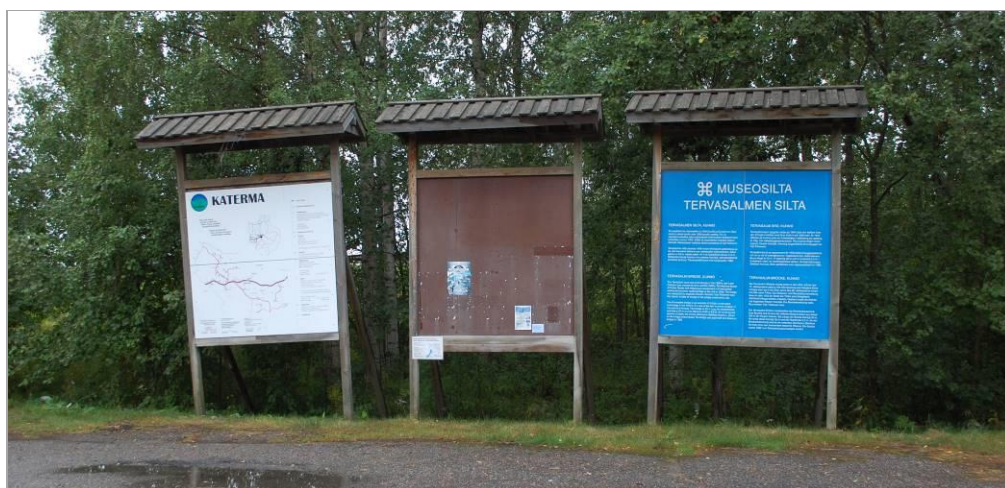
Kuva 31. Opastusalueella on kolme erillistä taulua, joista yhdessä esitellään Katerman kylän palveluja. Museokohteen taulu ei vastaa ulkoasultaan nykyisiä ohjeita. Kuva Laura Soosalu.

Sillan penger on kasvanut lähes umpeen ja näkymä sillalle peittyy myös pysäköinti-alueelta. Sillan lähiympäristön uudeksi viherhoitoluokaksi on esitetty E2, luonnonmukainen erityisalue, jonka hoitoon vaikuttava ympäristötekijä (Y) on museosilta. Pysäköintialueen jäsentely on toimiva, mutta museosillan opastaulu esitetään uusittavaksi voimassa olevien ohjeiden mukaiseksi.

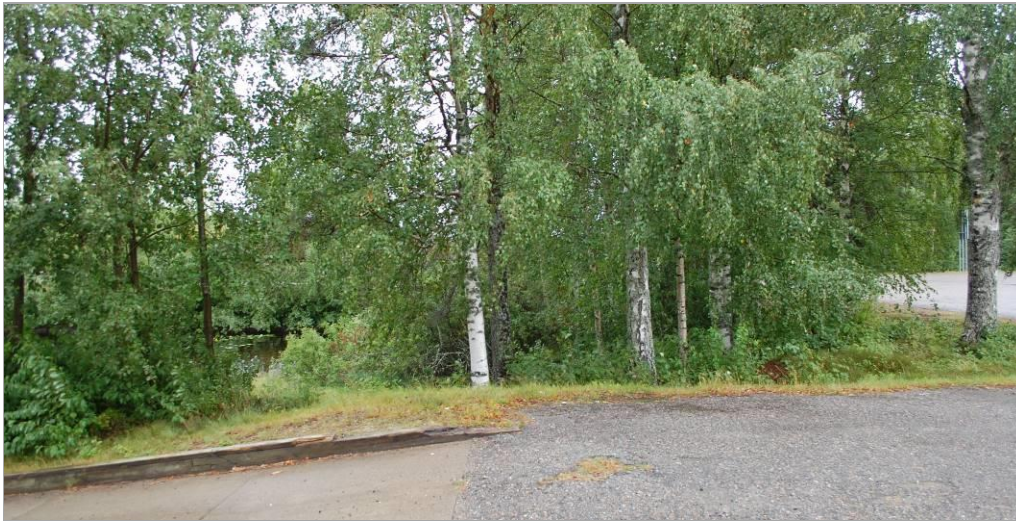
*Kuva 34. Harvennettava tiealue metsä, kuvio 1, veneenlaskurampilta katsottuna.
Kuva Laura Soosalu.*

Kuviolta 2 poistetaan huonokuntoiset ja kuolleet puut ja pensaat ja tiheässä kasvavat puut harvennetaan suosimalla nuoria ja elinvoimaisia yksilöitä. Kuvio säilytetään monikerroksellisena säilyttämällä myös elinvoimaista pensaskerrosta. Puuston maisemallinen harvennus tehdään kerran alueurakan aikana.

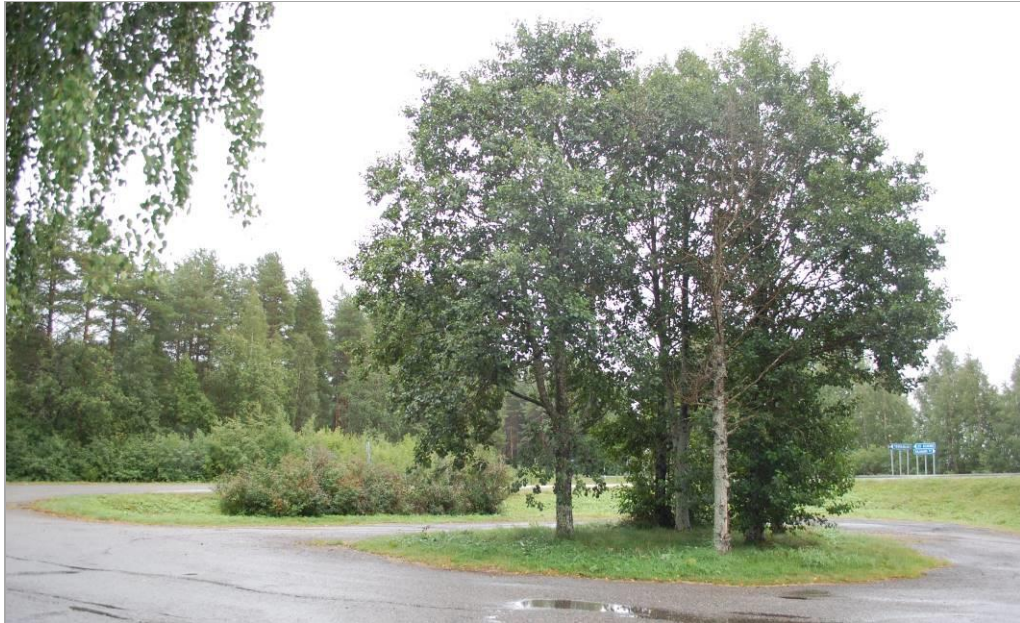
Kuva 35. Kunnostettavat puu- ja pensaskuviot 3 ja 4. Kuva Laura Soosalu.

Puiden ja pensaiden hoito kuvionumeroilla 3 ja 4 toteutetaan hoitourakan ensimmäisenä vuonna poistamalla ränsistyneet, kuolleet ja vinossa kasvavat puut pysäköintialueen keskellä olevasta ryhmästä ja poistamalla kokonaan nurmialueen keskellä kasvava pensasryhmä. Pensaiden tilalle istutetaan kaksi rauduskoivun taimia, joiden taimikoko on rungon ympärys 1 metrin korkeudelta 8/10. Taimet täydentävät nurmialueella kasvavaa yksittäistä koivua.

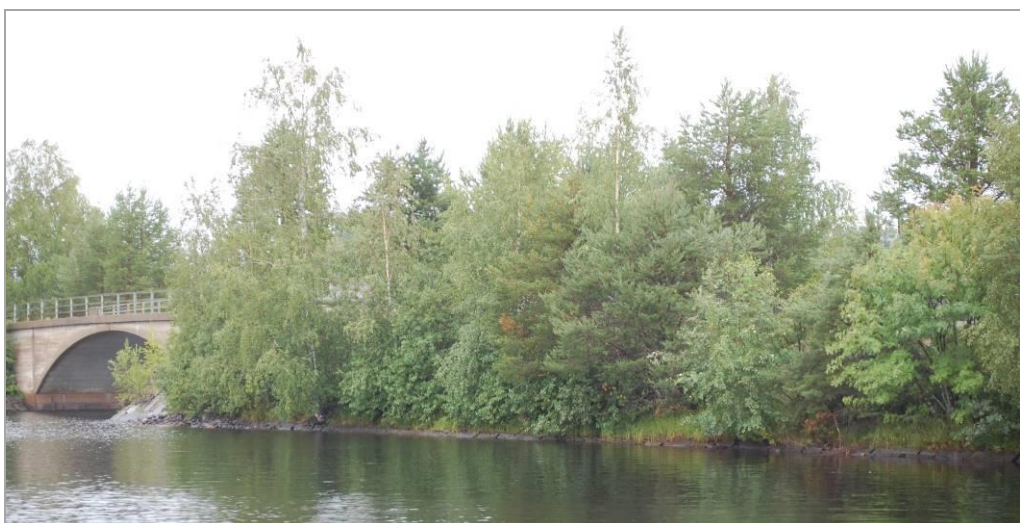
Kuva 36. Harvennettavaa puustoa ja pensaikkaa vesistöpenkereellä ja siltaympäristössä. Kuva Laura Soosalu.

Siltaympäristön hoidon tavoitteena on palauttaa se maisemallisesti museointi-ajankohdan ilmeeseen. Hoitourakan ensimmäisenä vuonna siltapenkereen puustolle tehdään kokonaisuudessaan maisemallinen hakkuu poistamalla noin 2/3 siinä kasvavasta puustosta. Siltapenkereeltä poistetaan kaikki huonokuntoiset ja epämuotoiset puuyksilöt ja pensaas. Kaikki puut ja puiden taimet siltakeiloista poistetaan. Säilytettävien puiden kohdalla huomioidaan niiden kasvupaikka, ja arvioidaan mahtuvatko ne kasvamaan nykyisellä paikalla ilman puun luontaista kasvumuotoa tyypistävää leikkausta. Maisemallinen hakkuu toteutetaan niin, että harvennuksessa penkereeseen jää vapaamuotoisesti yksittäisiä puita, tai 2–3 puun ryhmiä ja puiden välimatka vaihtelee. Tavoitteena on, että silta ja siltapenger näkyvät nykyistä paremmin Sotkamontielle. Ennen hakkuutöiden aloittamista paikalla tehdään katselmus. Siltapenkereestä poistetaan vesakko ja puiden taimet 2–3 vuoden välein.

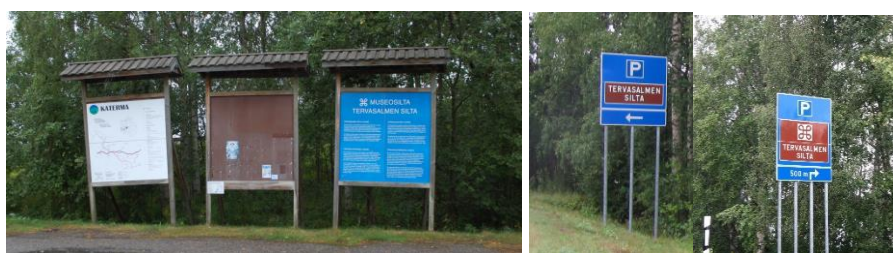
Kuvat: Uusittavat pysäköintialueen taulut. Pysäköintialueelle osoittava opaste. Kohdeopaste kantatiellä.

Uusi opastaulu ja opasteet ja liikennemerkit puhdistetaan vuosittain 31.5. mennessä. Museosillan pysäköintialueella ja Tuuliniementiellä sijaitsevien liikennemerkkien ja opasteiden kunto tarkastetaan urakan 1. ja 3. vuotena 31.8 mennessä. Löystyneet kiinnitykset kiristetään ja tolpat oikaistaan tarvittaessa. Toimenpiteet raportoidaan urakoitsijan tarkoitusta varten laatimalla lomakkeella sisältäen valokuvan. Muina urakkavuosina tehdään silmämääräinen tarkastus, jonka tulokset raportoidaan ja vauriot korjataan 31.8. mennessä.

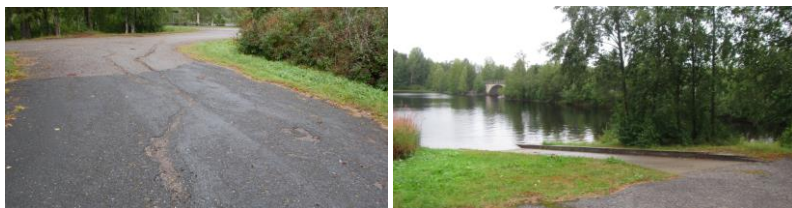
Kuvat: Pysäköintialueen kulunut päällyste. Venuiska.

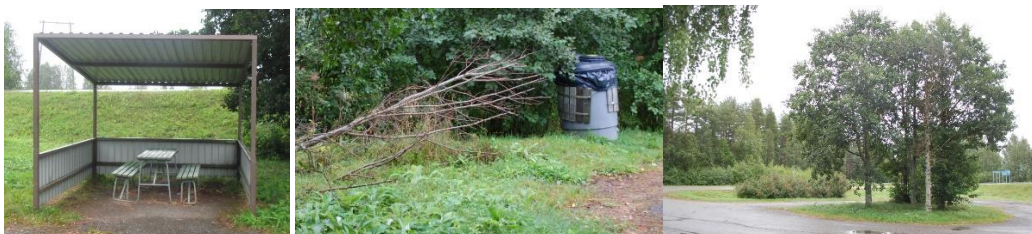
Kuvat: Katos ja kalusteet. Syväkeräysastia. Kunnostettava puuryhmä ja poistettava pensaskuvio.

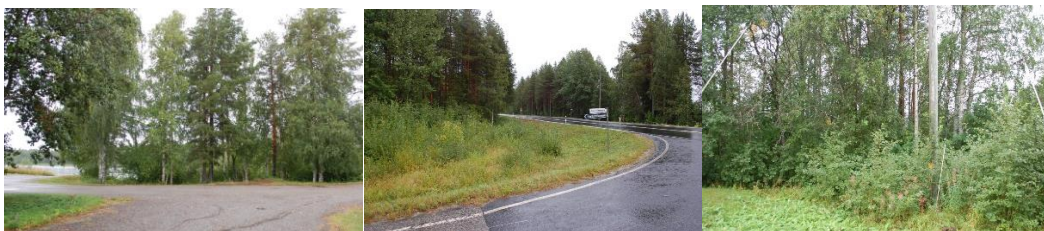
Kuvat: Rannan metsäkuvio (1), johon tehdään näkemäraivaus. Kantatien liittymän näkemäalue. Kantatien ja pysäköintialueen välisen metsäkuviion (2) reunavyöhyke.

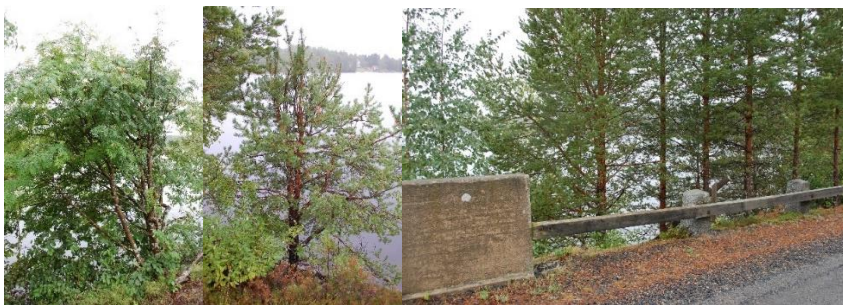
Kuvat: Esimerkkejä poistettavista epämuotoisista puista, ja voimakkaasti harvennettavasta puustosta.

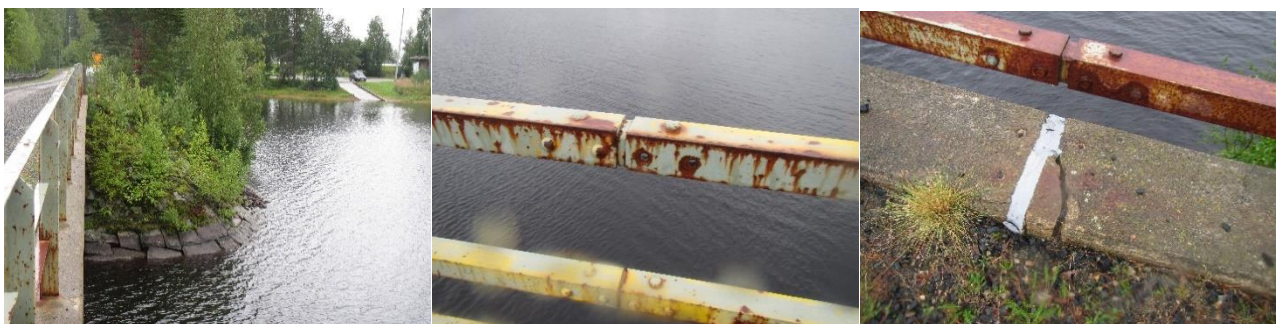
Kuvat: Kasvillisuudesta puhdistettava keila. Kunnostettava kaide. Korjattava reunapalkin liikuntasauva.

Sillan kevätpuhdistus tehdään korkeapainepesuna soratien kevätmuokkauksen jälkeen ja sorapinnan tiivistettyä, kuitenkin viimeistään 15.6. mennessä. Kevätpuhdistuksessa reunapalkit, kaiteet ja liikennemerkit pestään painepesulla, minkä lisäksi reunapalkin liikuntasaumaa puhdistetaan mekaanisesti ja uusitaan tarvittaessa. Rikkakasvit poistetaan sorapäälysteestä ja reunapalkkien juuresta, ja sorapäälysteessä olevat syvät ja leveät kuopat, reiät, purkaumat ja halkeamat korjataan. Keiloihin ja luiskiin tehdään vesakon raivaus pintaa myöten, ja jätteet, reunapalteet sekä irtomaa poistetaan siltapaikalta. Sillan kaiteiden lahonneet ja puhki ruostuneet osat sekä irronneet kiinnikkeet uusitaan.
