# MULLINKOSKEN MUSEOSILLAN KUNNOSSAPITOSUUNNITELMA

# **Mullinkosken museosillan kunnossapitosuunnitelma**

Väyläviraston julkaisuja 4/2020

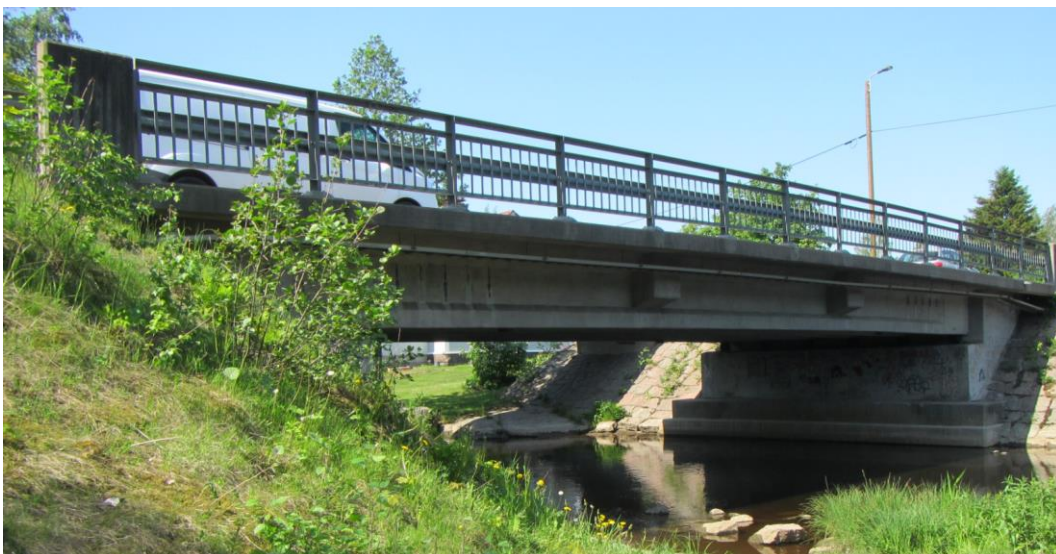
Sillan julkisivu muuttui poikittaisjännityksen seurauksena (kuva 27). Reunimaisten pituussuuntaisten kannatinpalkkien ulkopintaan tehtiin jänneterästen ankkureiden suojaksi teräsbetoniset ulokkeet (kuva 28, kuva 29). Lisäksi kannatinpalkkeihin liimattiin teräslevyjä.

Kuva 29. Sillan korjaustyö. Poikkittaisjännityksen betoniulokkeet. Kuva 2018. Valokuva Laura Soosalu.

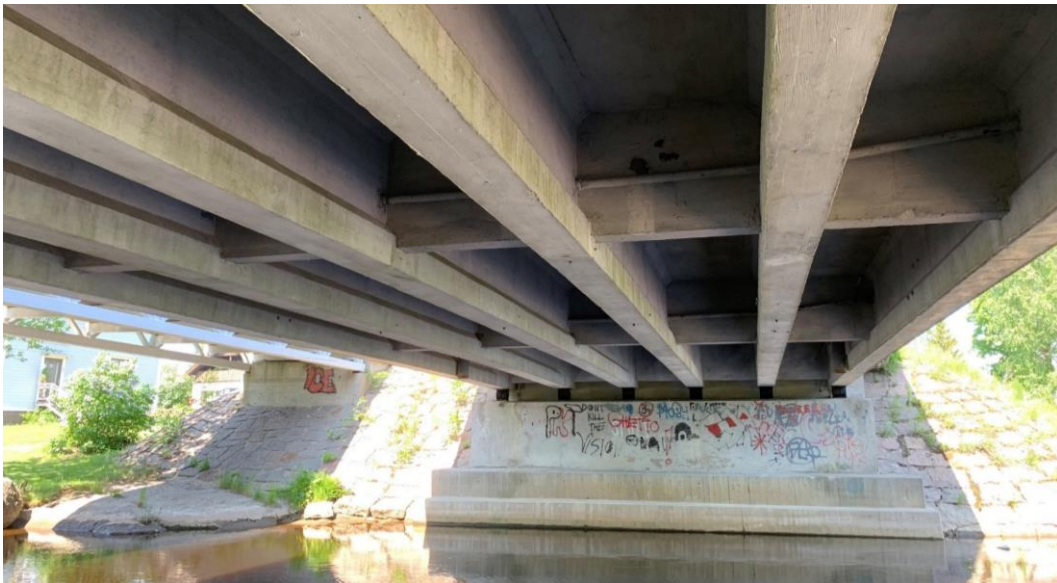
Yleistarkastuksessa vakavimmat vauriohavainnot liittyvät palkkien päissä oleviin vakaviin lohkeamiin. Sillan alusrakenteissa havaittiin merkittävää rapautumista ja hilseilyä. Sillan saumoissa ja laakereissa on joitain puutteita. Kaidetolpat on tehty kulmateräksestä, kaiteista puuttuvat päätyviisteet ja pengerkaitteet ovat liian lyhyet. Sillan päädyn tippuputket laskevat vetensä suoraan laakerita-soille, mikä lisää alusrakenteen ja laakerien rasituksia. Lisäksi sillassa on melko paljon töherryksiä (kuva 30). Tarkastuksessa sillan korjaustarveluvuksi muodostui 660, uusimistarveluvuksi 1 050 ja kuntopisteiksi 1 680. Sillan laskettu yleiskunto oli 1,16 ja kuntoluokka 4 (hyvä). Yleistarkastajan arvion mukaan silta on yleiskunnoltaan hyvä (YK 1).

*Kuva 30. Sillan kannen alla on töherryksiä. Kuvassa näkyvät myös 1994 korjauksen yhteydessä lisätyt poikkipalkit. Kuva Juha Jalonen.*

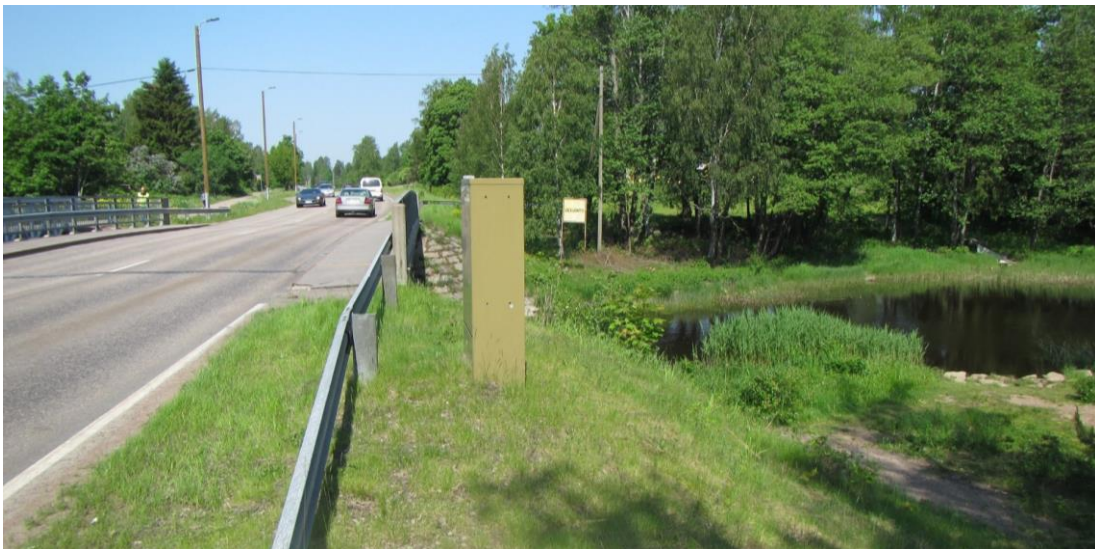
Kuva 33. Hoidettavaa tien luiskaa ja näkymä Mullinkoskelle museosillan eteläpuolella. Kuva Laura Soosalu.

Kouvolantie on osoitettu kaduksi asemakaavalla, joka on saanut lainvoiman 4.5.2017 (kaava 530). Mullinkoskentie on myös katu, ja sen osalta asemakaava on vahvistettu jo 8.12.1983. Katuympäristöjen viherhoito (kuva 33) molemmin puolin siltaa on Haminan kaupungin vastuulla. Katuviheralueet niitetään ja rakenteiden ympäristö siimataan kahdesti kesässä.

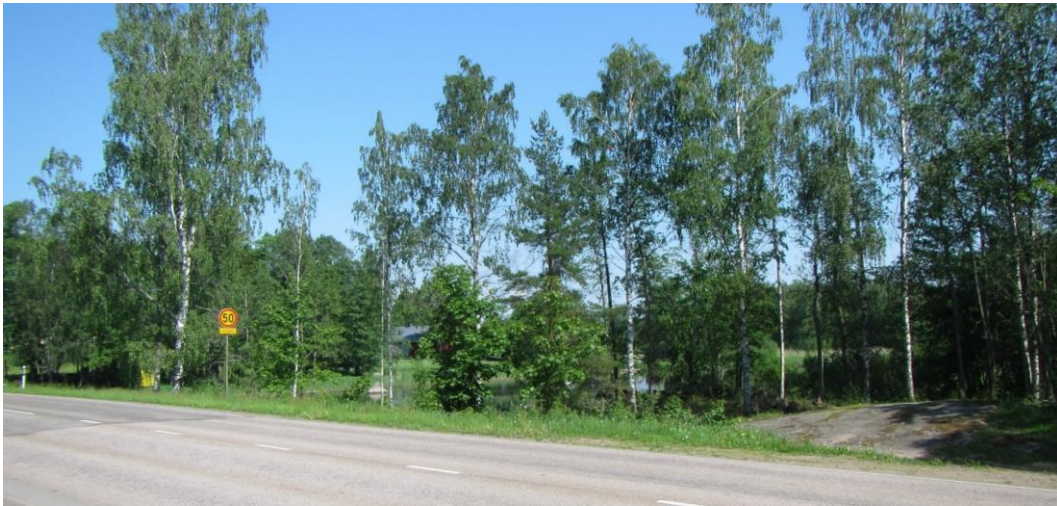
Kuva 34. Tien luiska ja näkymä Mullinkoskelle museosillan eteläpuolella. Kuva Laura Soosalu.

Haminan kaupunki on harventanut puustoa ja pensaikkoa sillan eteläpuolella (kuva 34), mikä on avartanut näkymää Mullinkoskelle. Jatkossa yksittäisiä puita ja pensaita suositellaan tarpeen mukaan poistettavaksi, jotta näkymää vesistöön säilyy.
