TIEN URAUTUMINEN KESÄLLÄ JA TALVELLA

Päällysteskanerin mittaustuloksia
2018 ja 2019

Väyläviraston julkaisuja 1/2021

Väylävirasto
Helsinki 2021

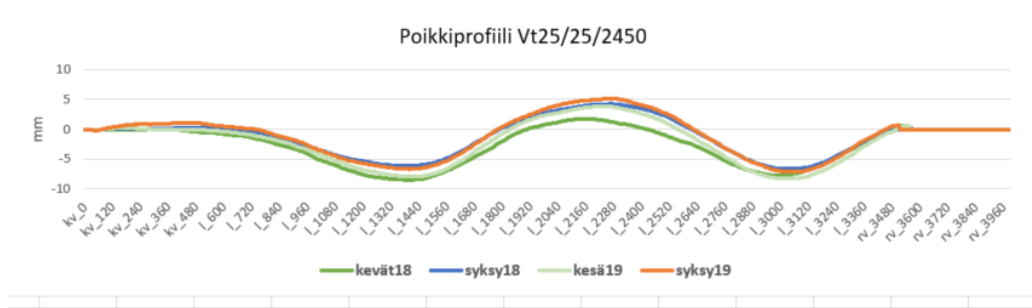
Kuva 15. Vt25/25/2450 poikkiprofiili eri ajokerroilta.

- 2/22/3800 risteys
- 25/19/6800 rampin erkaneminen
- 25/23/1600 risteys, kääntyvä kaista 13
- 25/25/2400 poikkihalkeamia (ks. Kuva 15)
- 25/25/2900 poikkihalkeamia
- 52/21/800 mutkia ja vaurioita
- 52/21/2100 mutkia, vaurioita ja paikkauksia
- 2802/1/1800 mutkia, vaurioita ja paikkauksia
- 2802/1/2300 mutkia, vaurioita ja paikkauksia

Kuva 15 esittää Vt 25/25/2450 poikkiprofiilit uramuutoksesta, jossa urasyvyys pienenee kesällä.

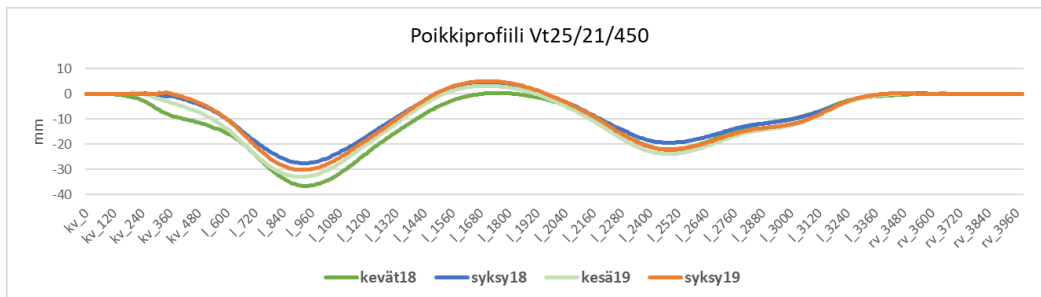
Kuva 17. Vt25/21/450 poikkiprofiili eri ajokerroilta.

- 25/2/1400
- 25/7/1900
- 25/11/3400
- 25/11/3700
- 25/20/300 uusi jakso tultaessa Lohjalle
- 25/20/500
- 25/21/400 *kaksiajoratainen kohta (Kuva 17)*
- 25/21/500
- 25/28/5700 päällystetty 2019, vaurioita ja paikkoja talvella 2018

Poikkiprofiilissa nähdään raskaan liikenteen leveän akselivälin aiheuttama uramuoto.

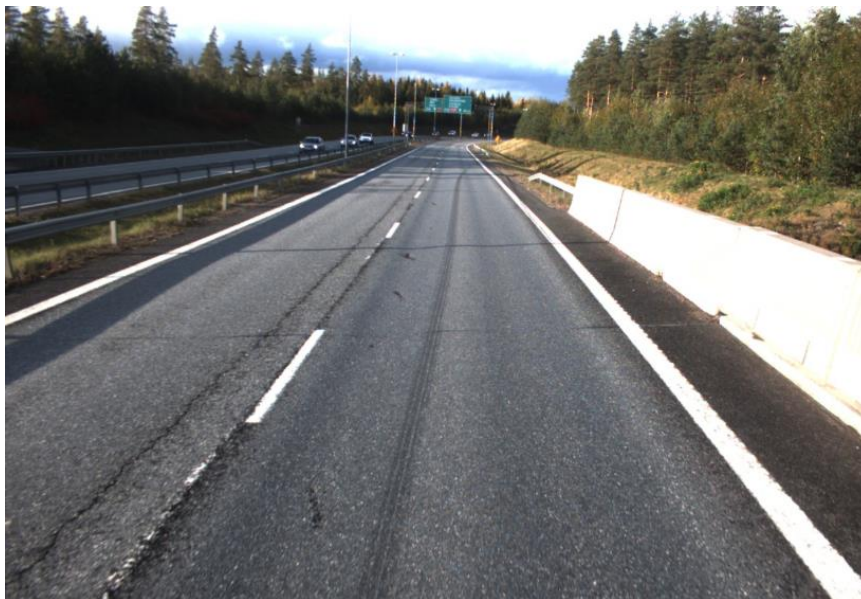
Kuva 18. Vt25/21/450 kuva syksyllä 2019.

Tierakenteen muutokset ovat nähtävissä päällysteen päältäkin. Leveät pituus-suuntaiset halkeamat olisi mahdollista saada esille LCMS:n kuvatulkinnan avulla.

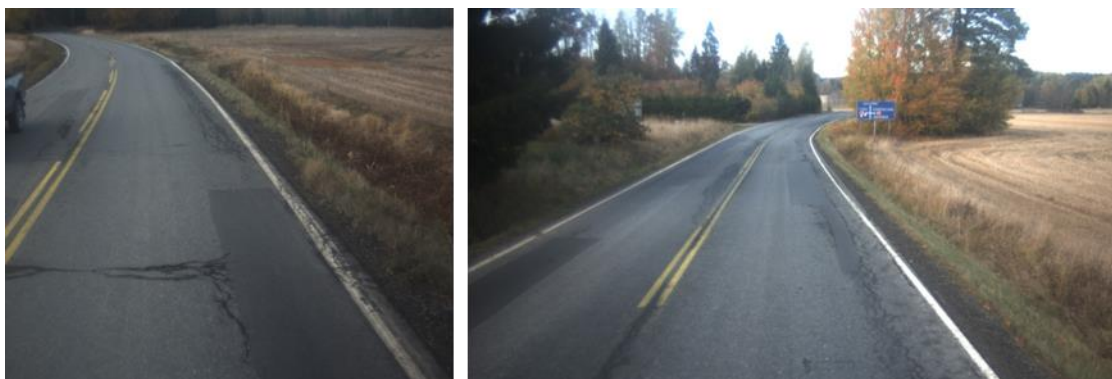
Kuva 23. Vt52/21/1700 ja 4450 kuvat syksyllä 2019.

Kuva 22:ssa nähdään syksyn maksimiurasyvyyden suuri vaihtelu peräkkäisillä 100 metrisillä, joka johtuu paikkausten kohdan matalasta urasta ja vastaavasti syvästä urasta paikkojen välissä (Kuva 23).

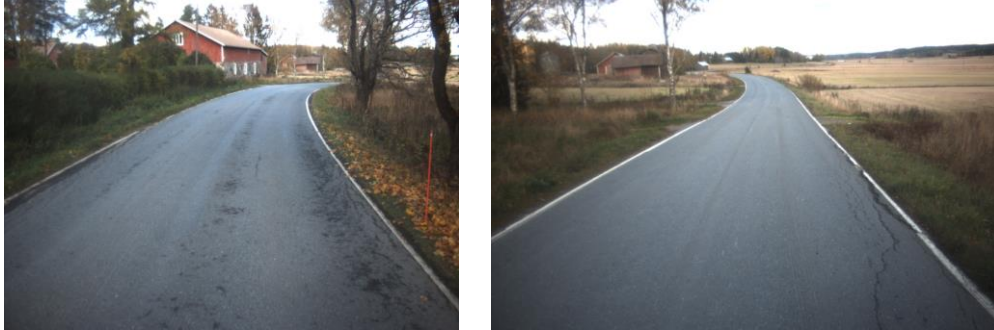
Kuva 26. Vt2802/2/380 ja 450 kuvat syksyllä 2019.

Tie 2802 on kapea ja mutkainen "tavallinen" tie, jonka kunto vaihtelee paljon ja talvella 18/19 sekä sen jälkeen kesällä 2019 tien kunto heikkenee paikoittain paljon.

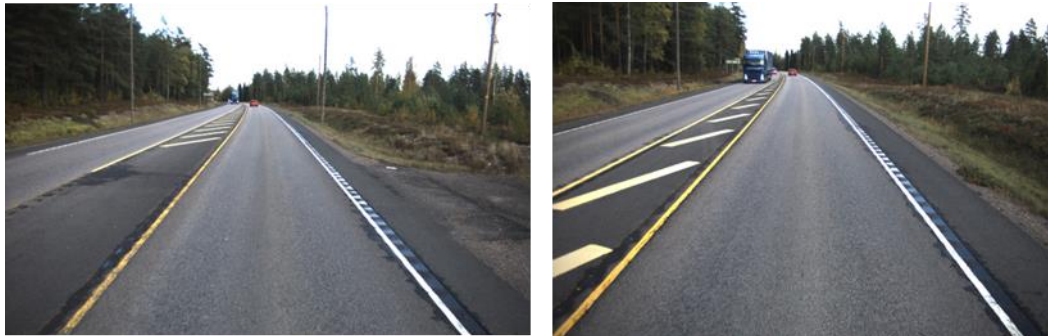
Sivukaltevuudessa tapahtuu pientä muutosta (+/- 0.5 %) tasaisesti ja joillakin yksittäisillä kohdilla nähdään suuria muutoksia. Näihin vaikuttaa tien profiilin muutoksen, alussa ryhmityskaista, risteysalueet ja sillat. Kuvien perusteella nämä voidaan karsia pois. Tällä tieosalla ainoa tierakenteeseen viittaava muutos on lievä painuma plv. 1700–1800 (Kuva 35), jossa yksityistieliittymän jälkeen tien reunan pituusprofiili muuttuu.

Kuva 35. Vt 25/30/ 1700 – 1800 lievä painuma yksityistieliittymän jälkeen.

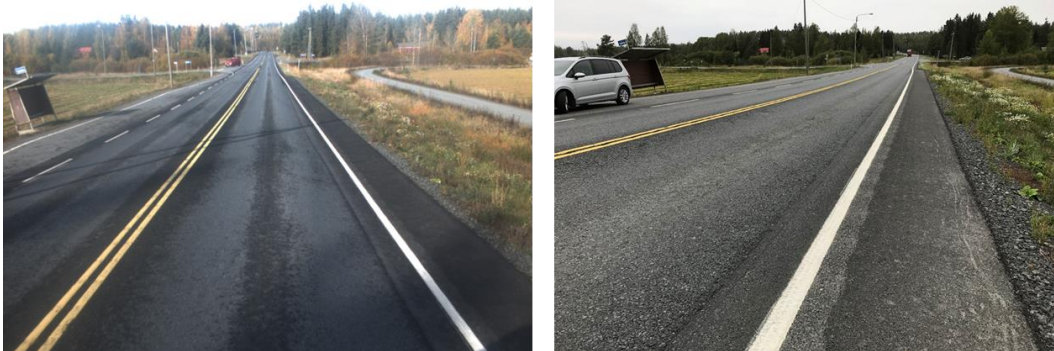
Kuva 64. Vt2/22/4600 yleiskuva kohteesta.

Toinen kohta samalla tieosalla.

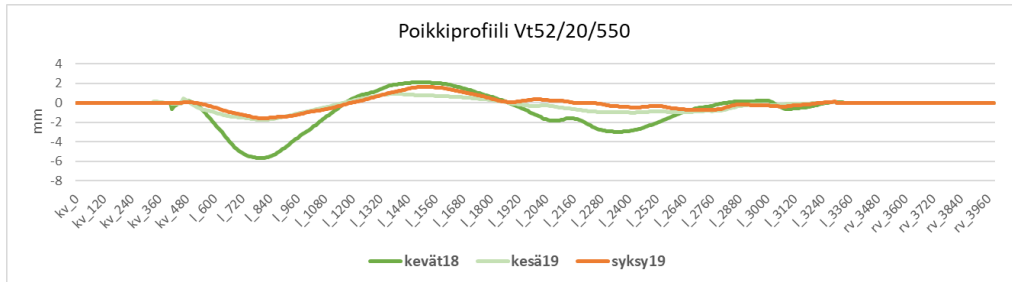
Kuva 74. Uraprofiili, Vt 52/20/550.

Tieosa oli vaurioitunut ja paikattu vuonna 2018. Päällystys tehtiin syksyllä 2018, joten suuri uraleveyden muutos tuli tasaisesta päällysteestä, kohdan poikkiprofiilit ovat Kuva 74:ssä. Vastaavasti Kuva 75 esittää urarem paikkausta poikkiprofiilissa.
