Mäntylän vaiheita

Kertomus yhden rakennuksen restauroinnista

NÄKYMIÄ | MAALISKUU | 2012

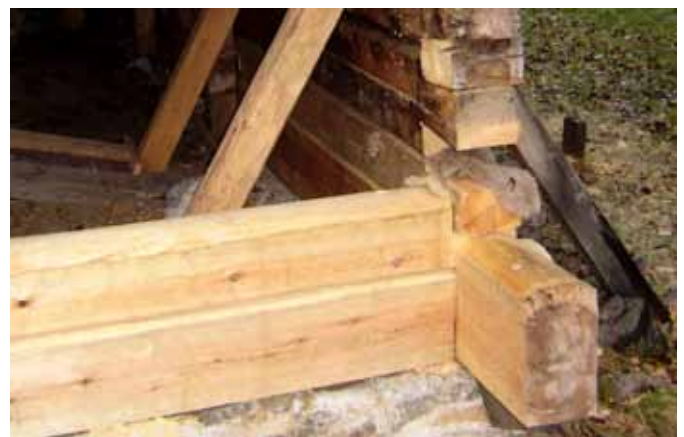
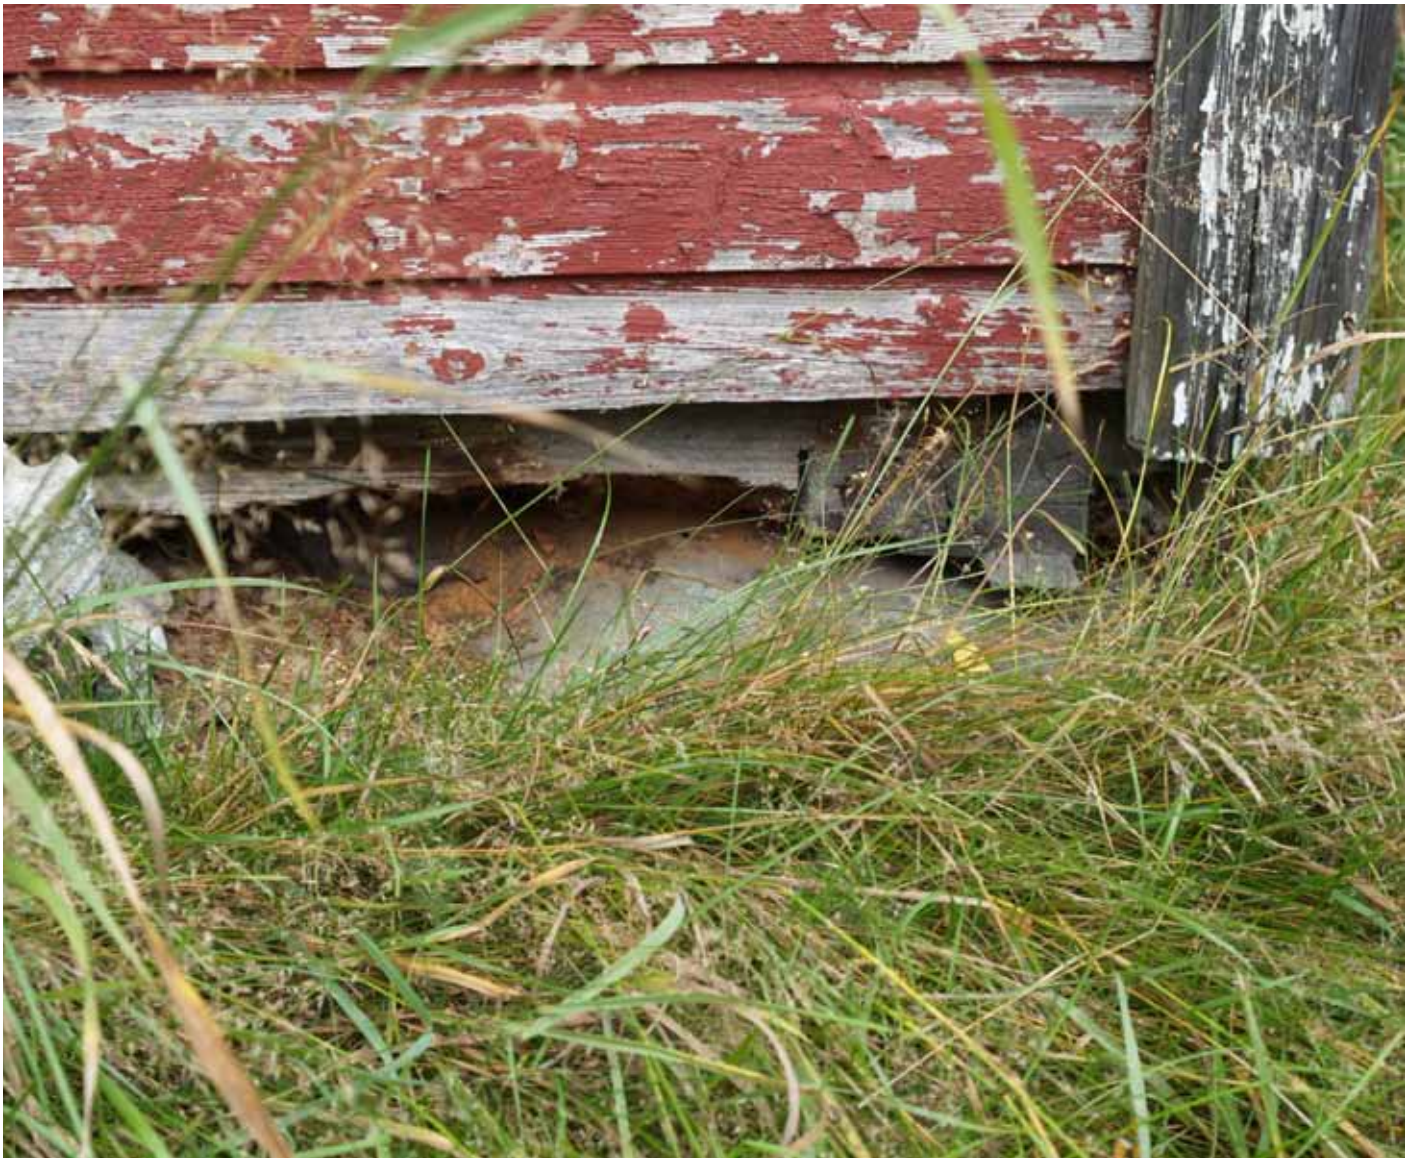
Hirsisen rakennuksen kengittämisellä tarkoitetaan, että hirsikertoja vaihdetaan osittain tai kokonaan riippuen lahon laajuudesta. Usein työhön ryhdytään alimmaisten hirsikertojen vuoksi, mutta voidaan joutua korjaamaan myös välipohjan liittymien kohdilta. Mäntylän etelänurkassa näkyy selkeästi lahonnut hirsi. Lahoamista on edistänyt kasvillisuus seinän vierellä, joka on estänyt puupintojen kuivumisen. Vettä rakenteeseen on muodostunut

Rakennuksen eteläpäädynnurkka. Huomioi kuinka kasvillisuus on voinut estää rakenteen vioittumisen havaitsemista.

mm. viistosateiden ja betonista kapillaarisesti johtumalla, mitkä ovat osaltaan vaikuttaneet lahovaurioiden syntymiseen. Ulkovuorauksen poistamisen jälkeen kävi ilmi, että lahovaurio oli edennyt laajalle alueelle ja useamman hirsikerran korkeudelle.

Rakennuksen tuentaa suunniteltaessa täytyi kiinnittää huomio siihen millaiseksi muodostuu ulko- ja sisäpuolisen seinärakenteen lopullinen pinta. Ulkopuolelle asennettiin saumarimaverhous ja sisäpuolelle jäi alkuperäinen hirsipinta. Tuentaa harkittaessa oli mietittävä onko rakennetta mahdollista tukea niin ettei seinäpinnoille muodostu korjausjälkiä.

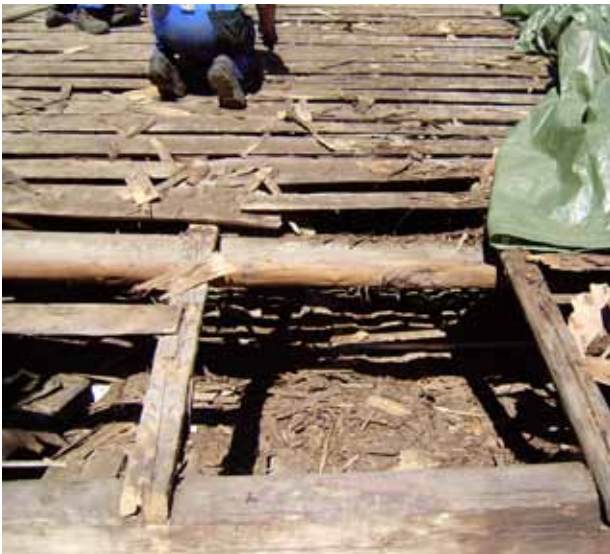
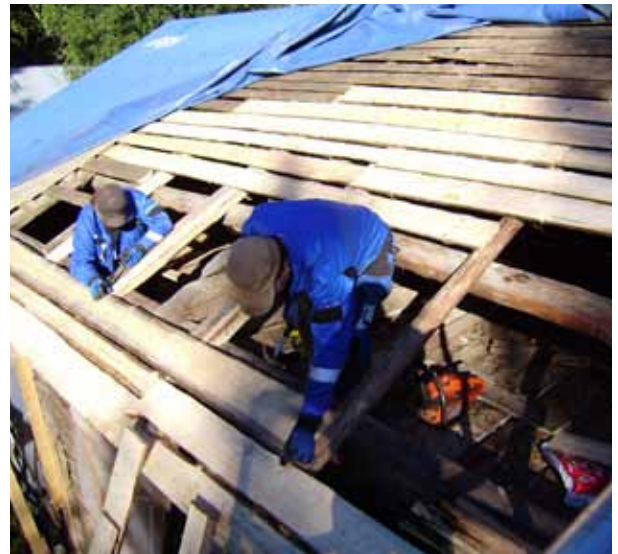
sen rakenteet olivat suurelta osin tuhoutuneet. Osa syy-nä rakenteiden tuhoutumiseen oli mm. vesikaton ja jiiri-en vuotaminen sekä perusmuurin kautta kapillaarisesti nousevan kosteuden imeytyminen eteisen rakenteisiin. Eteisen vesikaton alapuolinen päärakennuksen vesikat-to oli myös vaurioitunut ja osa sen rakenteista jouduttiin uusimaan.

Huonokuntoinen vesikatto korjattiin.

Vesikaton materiaali on ollut alun alkaen ilmeisesti pä-re. Korjauksen yhteydessä katto muutettiin kolmiorima-kiinnitteiseksi bitumikermikatteeksi.

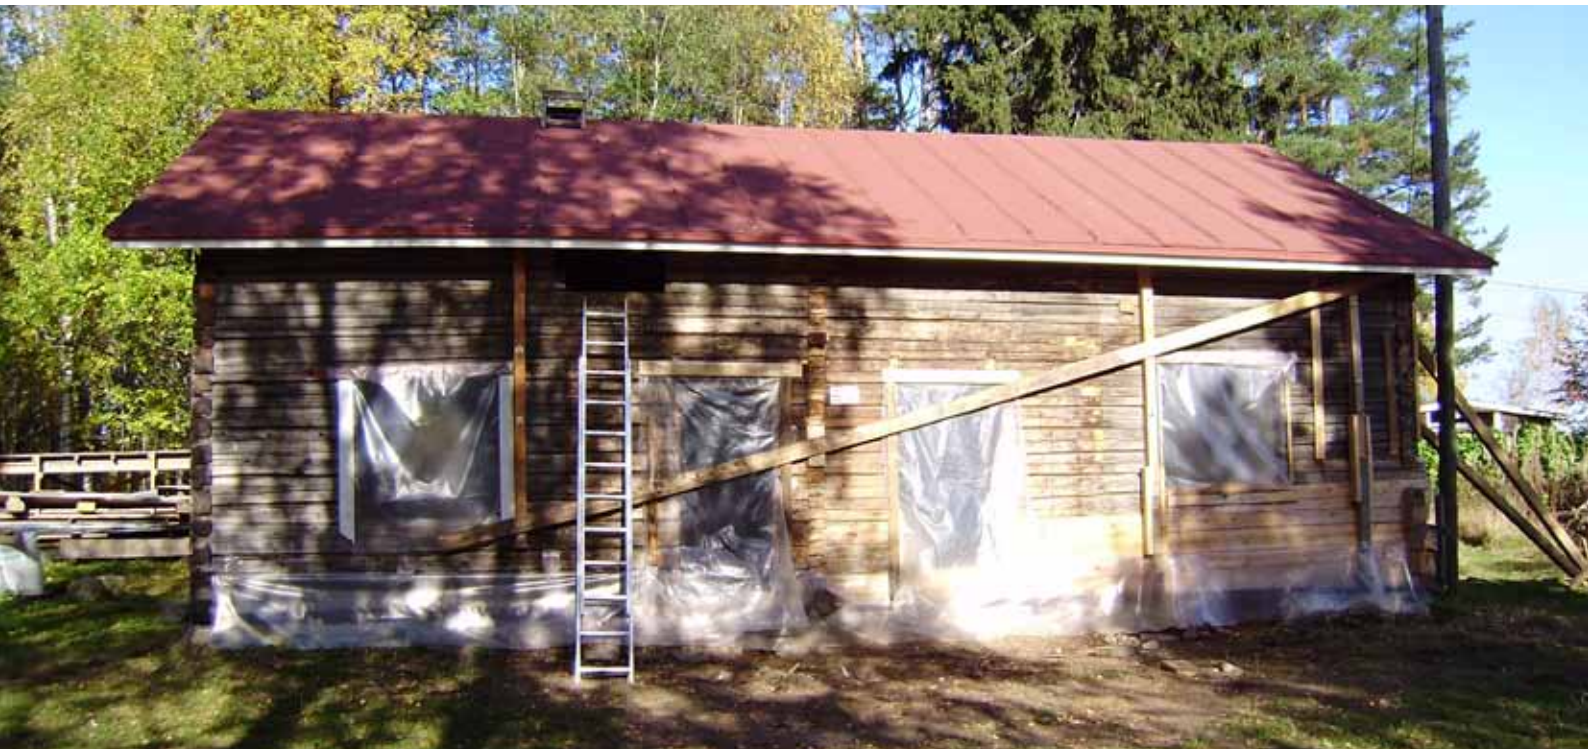
Uusi kolmiorimakiinnitteinen bitumikermikate.

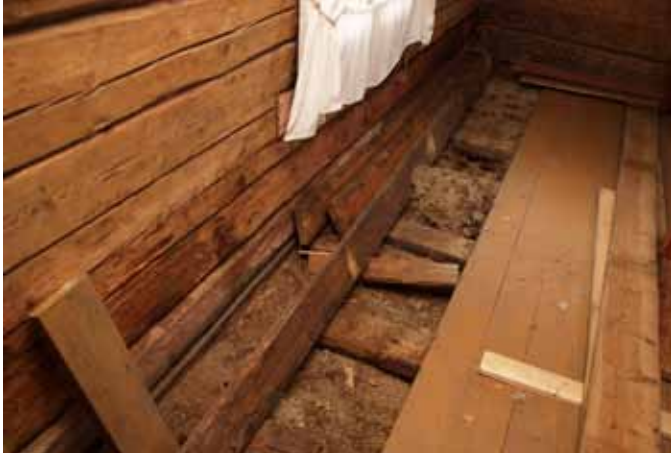
Tuvan ja kamarien lautalattiat oli rakennettu suoraan hiekkatäytön päälle. Lattioitten alla oleva maa-aines oli pääosin hieno, pölyyävää hiekkaa. Tämän rakenteen

Tuvan vanha lattia avattuna.

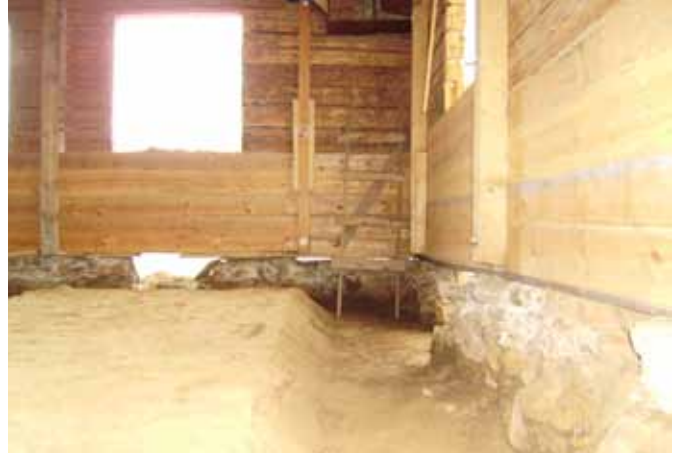
Vanhat lattiarakenteet ja eloperäinen maa-aines on poistettu ja seinän vierustoilta on paljastettu kiviladonteinen perusmuuri. Kaivanto peitettiin suodatinkankaalla, jonka tarkoituksena on estää maa-aineksien sekoittuminen.

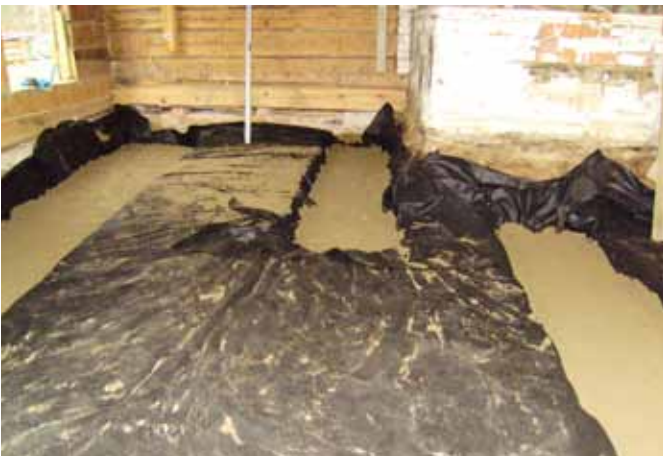
Suodatinkangas ja sora.

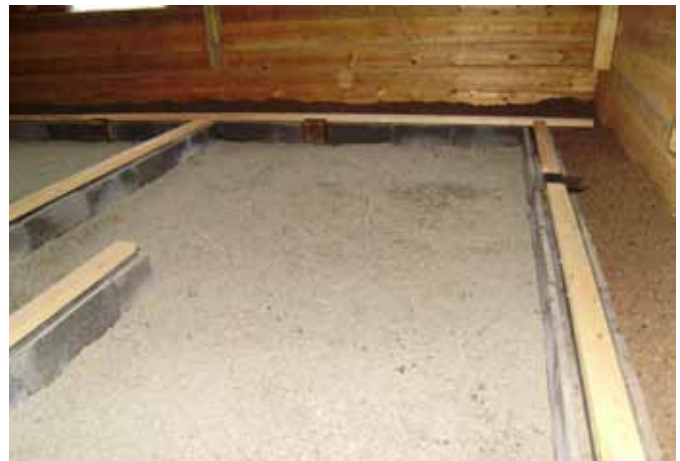
Tiivistetylle sorapatjalle asennettiin harkot, joiden päälle tulivat latti-aniskat. Harkkolinjojen ja ulkoseinän välissä lisäksi lecasora -eriste, keskeimmällä kalliomurske.

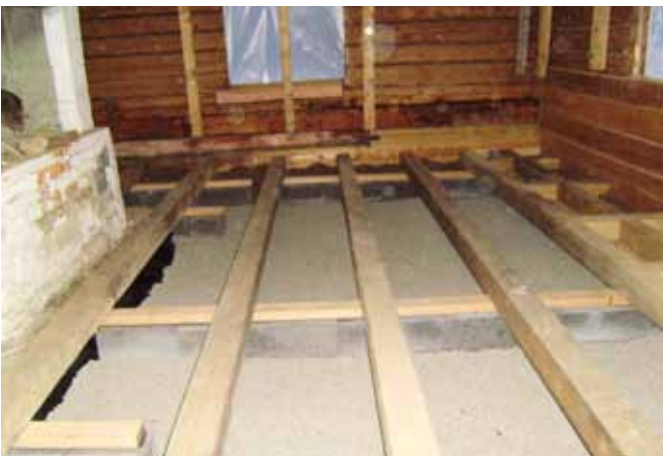
Lattianiskat (150x150) asennettuina. Niiden päälle naulattiin lattialaudat.

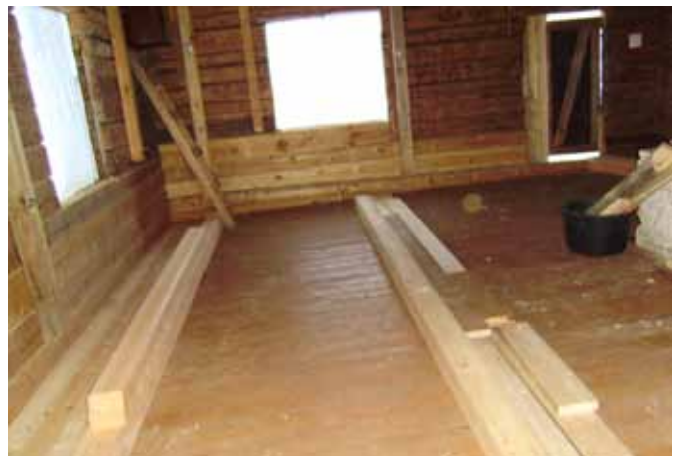
Lattialaudat ovat esiasennettuina hirsipainojen alla odottamassa lopullista kiinnitystä.

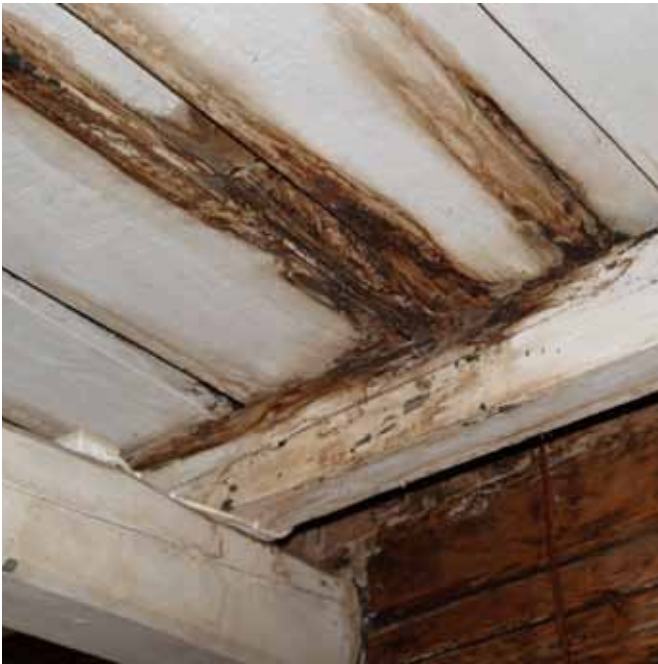
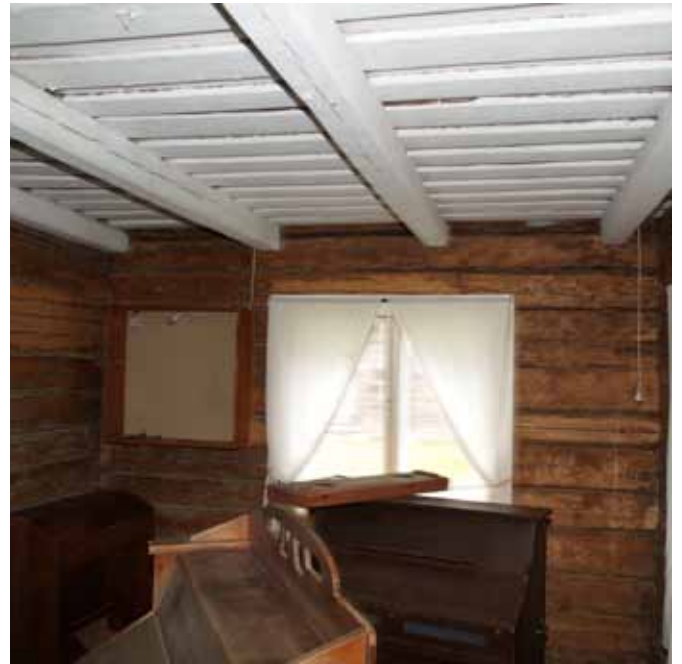
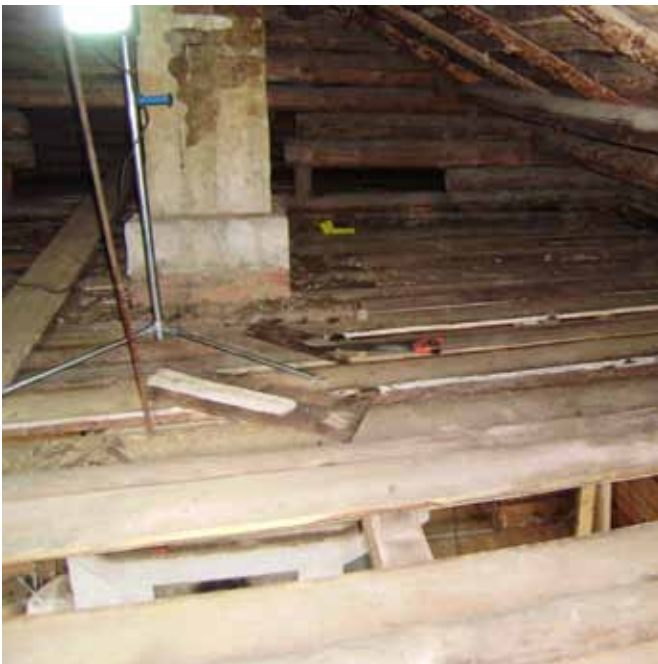
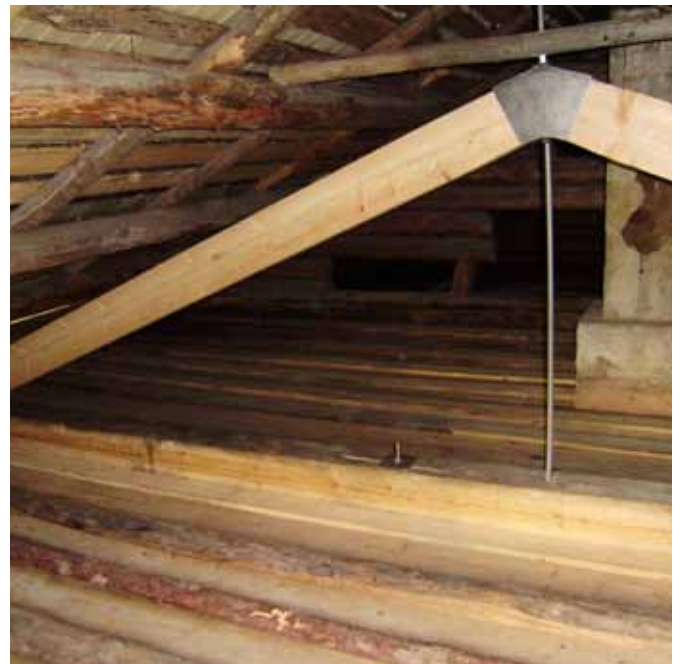
Vuotava vesikatto oli päästänyt vettä yläpohjan päälle, jossa sijaitsevat erilaisia maa-aineksia (mm. multaa, pehkuu, hiekkaa) pitäen niitä kosteana. Tuuletus ei ole riittänyt poistamaan liiallista kosteutta yläpohjarakenteista

Ullakolla oleva yläpohjarakenteita jäykistävä nk. ansarakenne.

ja lahoaminen on alkanut. Korjauksessa yläpohjalaudat runkorakenteineen puhdistettiin, osa jouduttiin uusimaan, sekä hirsiseinästä poistettiin lahonnut puuaines. Yläpohjan rakenne puhdistettiin puupinnalle ja maalattiin (Uula taitettu valkoinen).

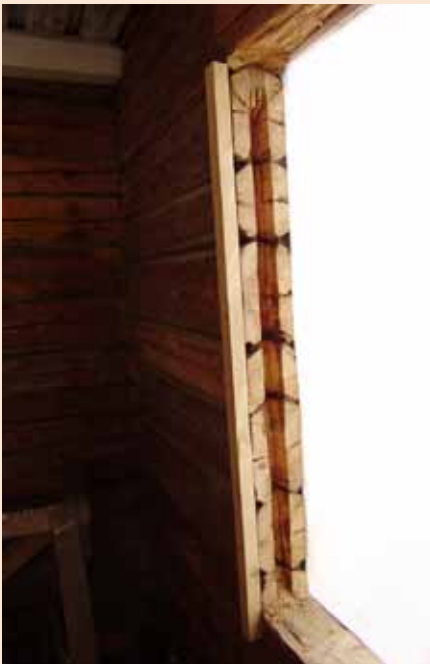
Ikkunakaran ura.

Mäntylässä oli 1950-luvun remontin yhteydessä suurennettu ikkuna-aukkoja ja asennettu alkuperäistä suuremmat ikkunat. Ikkuna-aukkojen palauttaminen alkuperäiseen kokoonsa, kuusiruutuisiksi ikkunoiksi vaati aukkojen kavennuksen. Työ toteutettiin sijoittamalla massiivihirret (karapuu) molemmin puolin ikkuna-aukkoa. Hirsiseinään työstettiin pystysuuntainen noin 50 mm syvä ja leveä ura, johon sovitettiin massiivinen karapuu (250x150) ja kiinnitettiin alapäästä puutapein. Karapuita asennettaessa oli huomioitava hirsikertojen laskeutuminen puun kuivumisen ja halkeilun vuoksi.

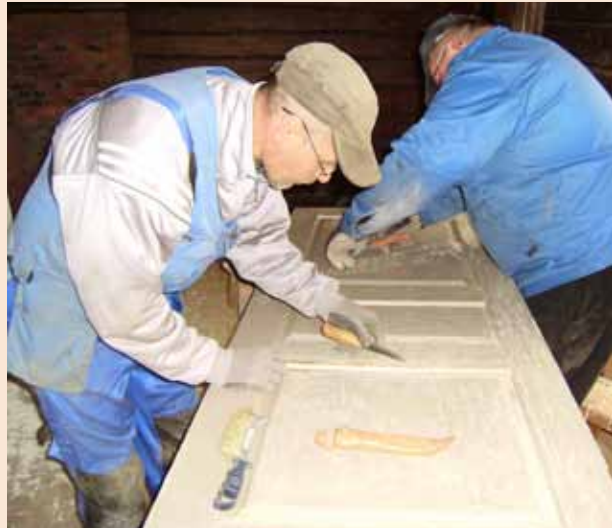
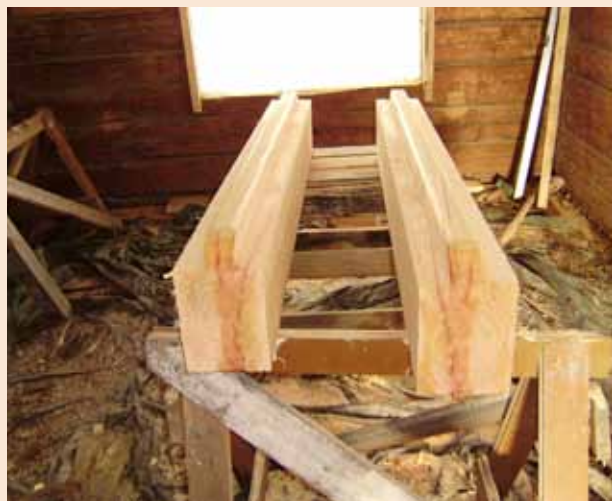
Ikkunakarapuu.

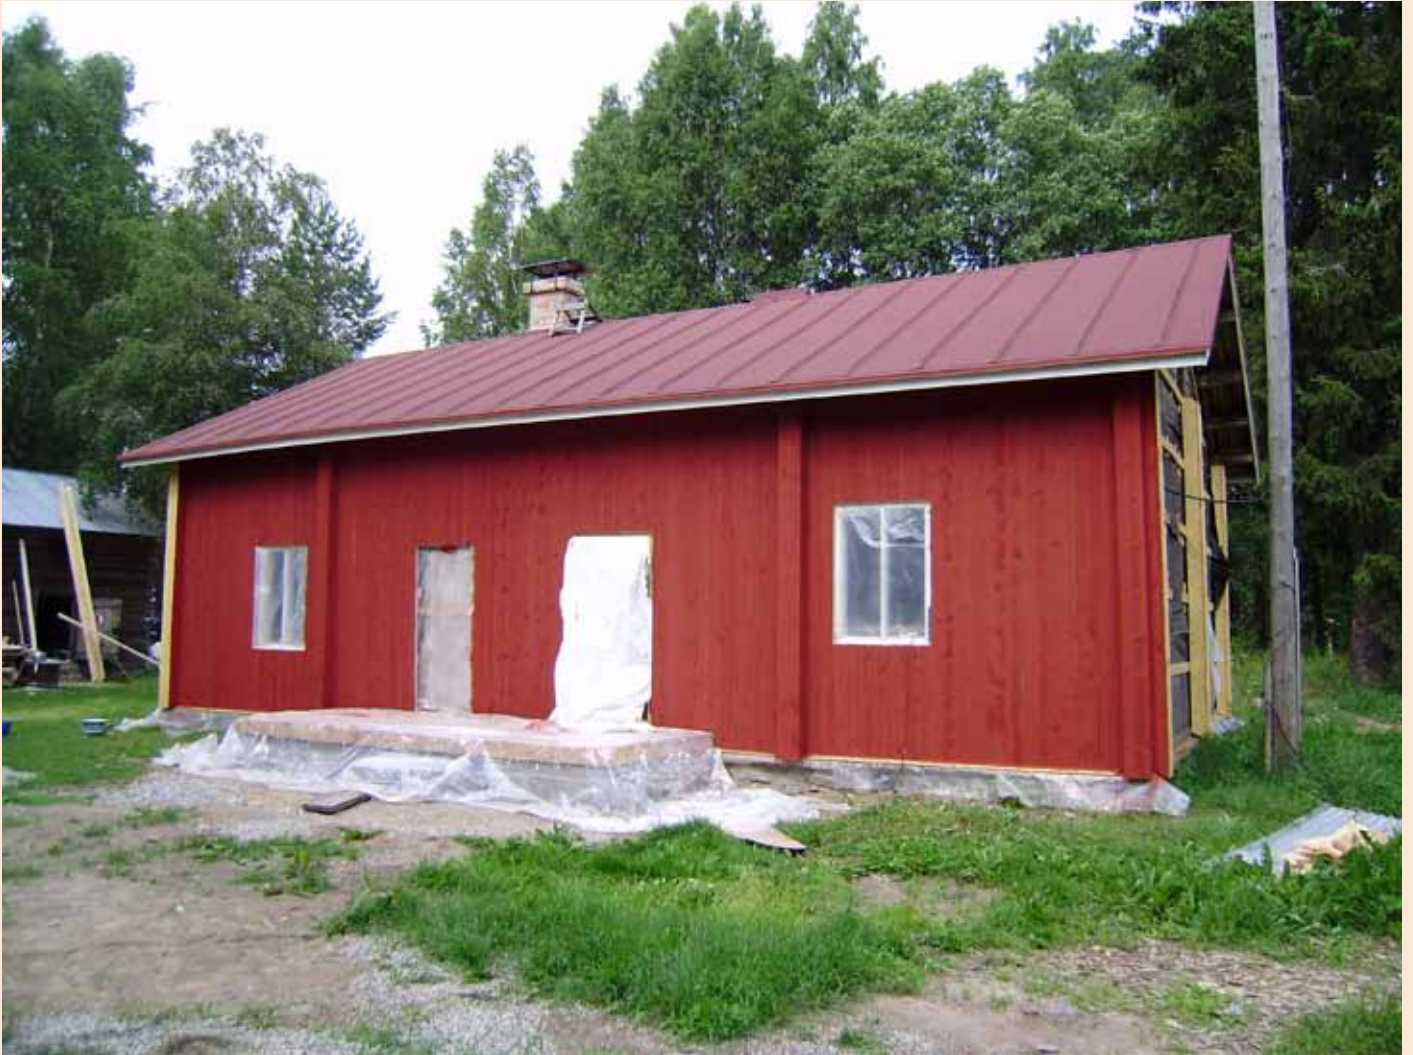
Mäntylän uusi ulkuvuoraus sai punamultamaalin pintaansa.

Rakennuksen hirsipinta oli 1950-luvulla vuorattu vaaka-paneelilla, jotka nyt suoritetussa remontoinnissa poistettiin ja vaihdettiin alimmat lahonneet hirsikerrokset. Korjausten yhteydessä ulkoseinään asennettiin tervapaperi tuulensuojaksi, seinäpinnat oikaistiin ja ulkopintaan asennettiin saumarimaverhous. Ulkuvuoraukseen käytettiin

sahattua kuusilautaa. Pohjalaudat olivat kooltaan 150x25 mm ja saumarimat 45x25 mm. Laudat maalattiin kahteen kertaan punamultamaalilla, joka hierrettiin siveltimellä lautoihin.

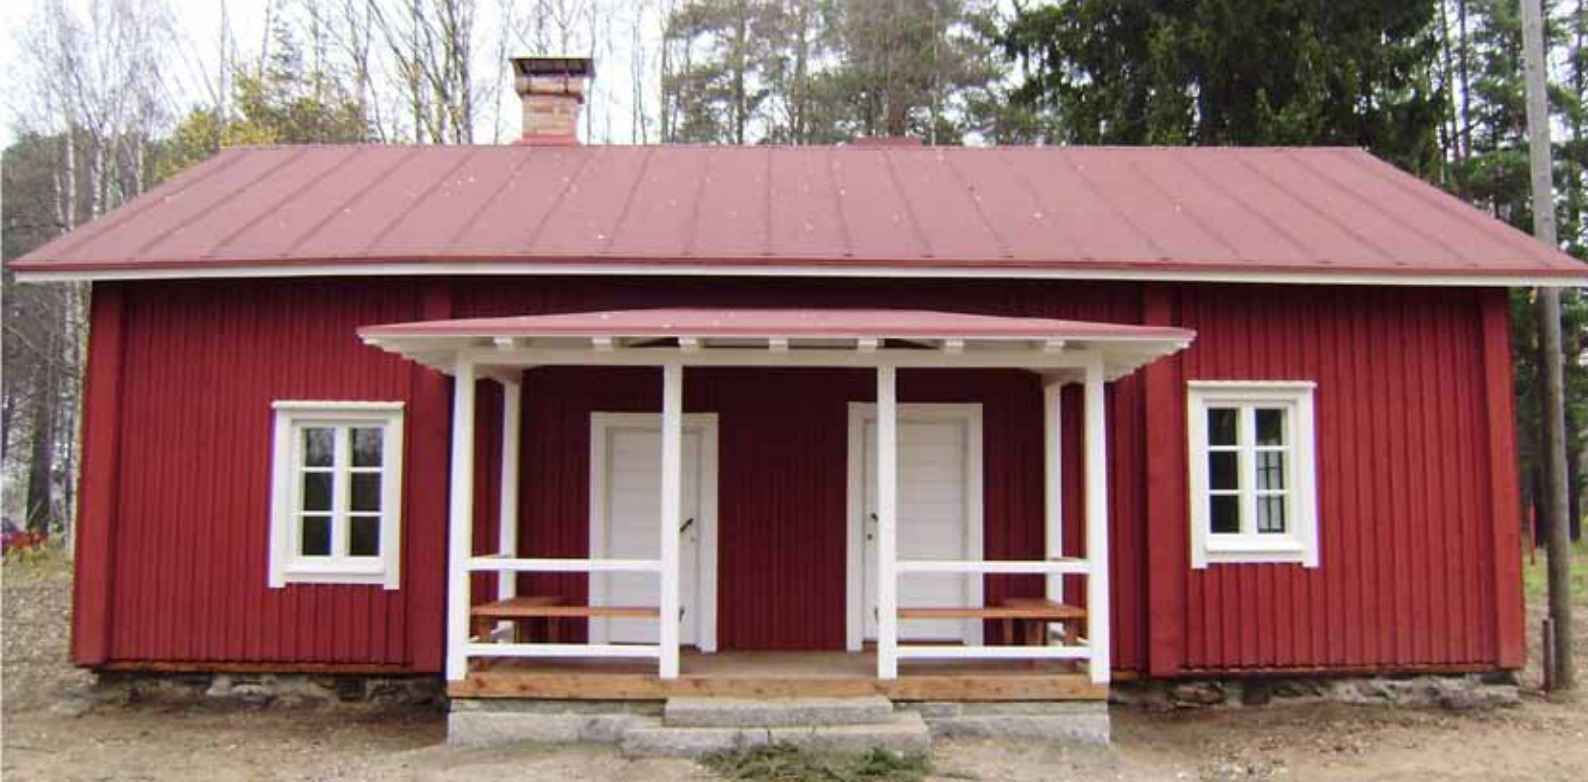
Mäntylän talo valmiina.
