## Kallioleikkausten tarkastustoiminnan kehittäminen

Liikenneviraston tutkimuksia ja selvityksiä 41/2015

Liikennevirasto

Helsinki 2015

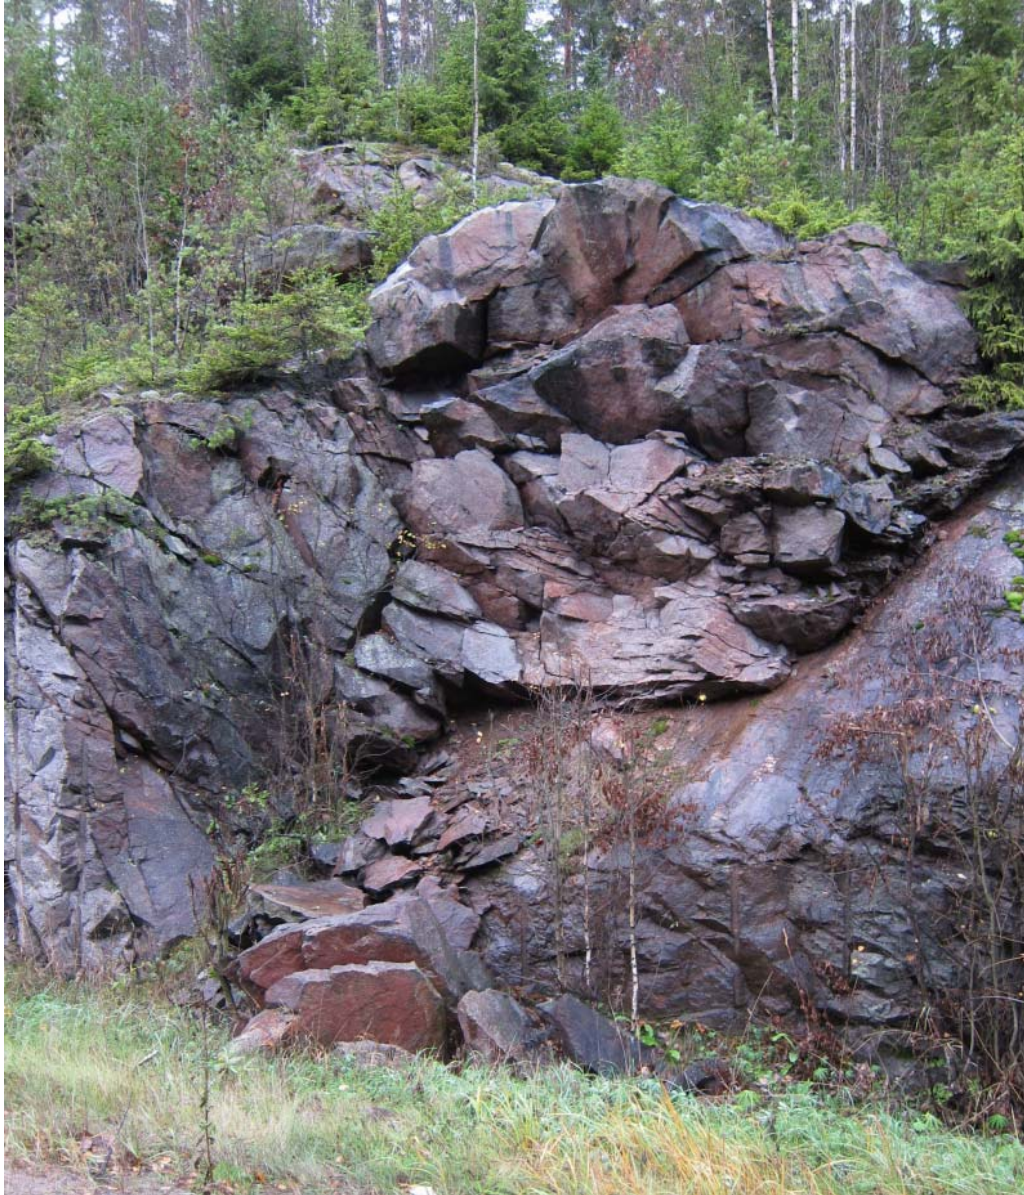
Todellisissa kallioleikkauksille tapahtuvissa sortumatilanteissa voi olla tunnistettavissa useampiakin teoreettisia murtumamekanismeja. Kuvassa 10 on kallioleikkauksen sortuma valtatie 9 Orivedellä.

*Kuva 10. Tiekallioleikkauksen sortuma valtatiellä 9 Orivedellä. Kuvattu 2014.*

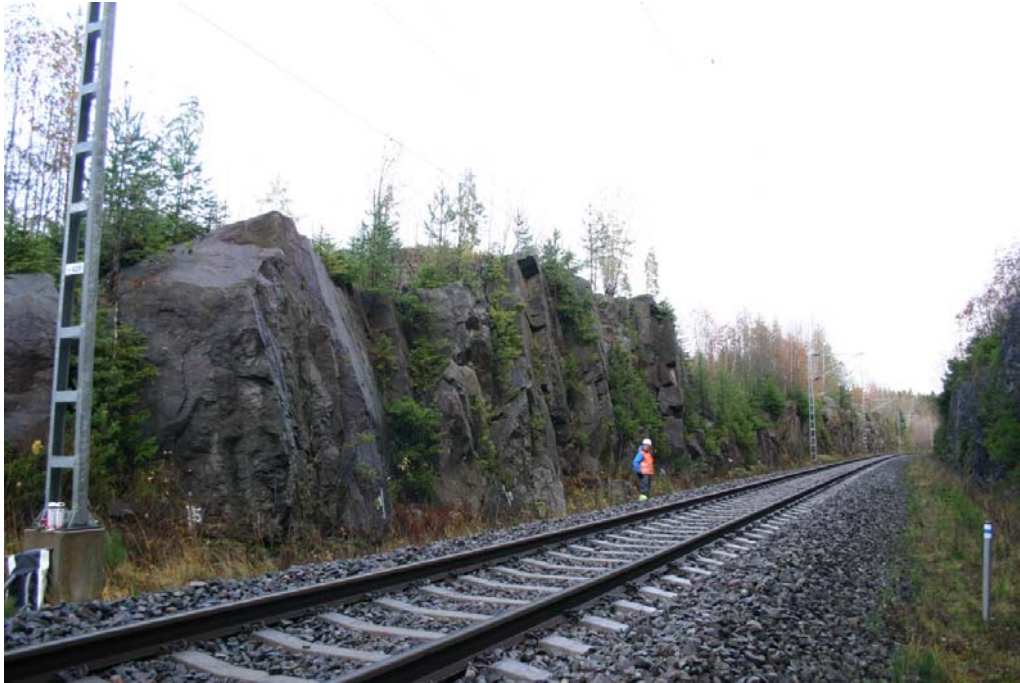
*Kuva 21. Yleiskuva kallioleikkauksesta km 237+428 kasvavan kilometrin suuntaan.*

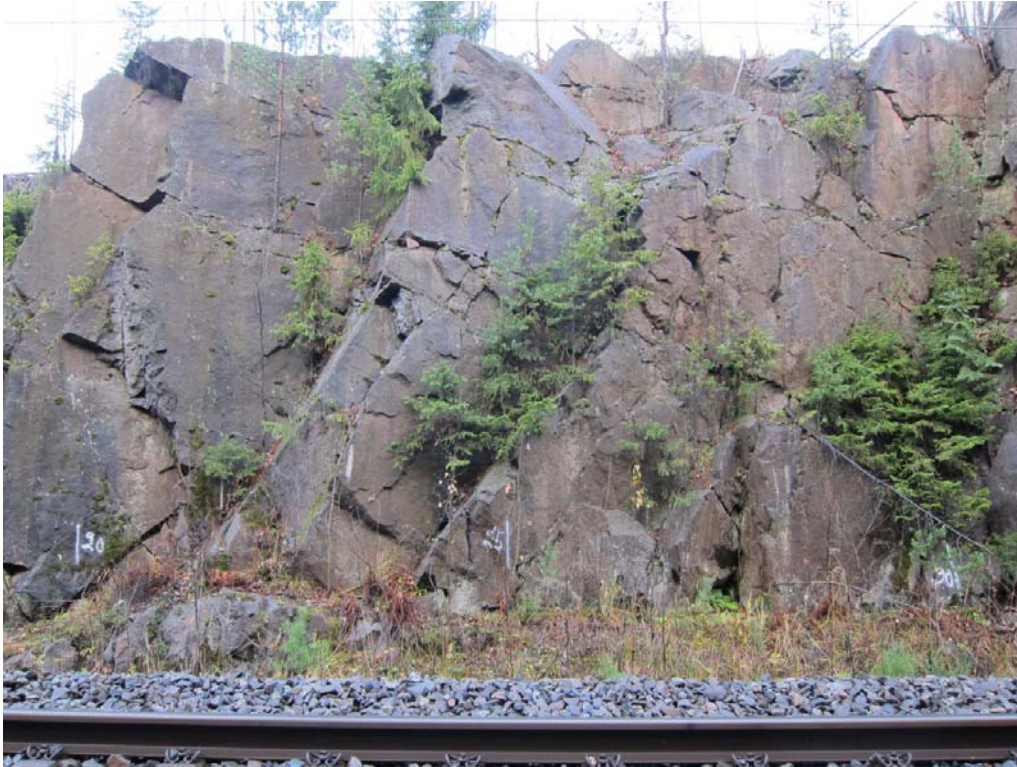
Tarkastusvälillä ei ollut lujitusrakenteita, mutta lujituksen riittävyttä ja näkyvien liikuntojen tai irtonaisten kivien ja lohcareiden arvioinnin perusteella kallioleikkauksessa on alueita kahdessa eri luokassa. Kallioleikkaus metrivälillä 0...30 ja 35...60 arvioitiin toisen luokan mukaiseksi, koska leikkauksipinnassa on vaurioita halkeamapintojen risteyksissä. Kuva 22 esittää kallioleikkauksesta metriväliltä 20...30.

*Kuva 22. Kallioleikkaus välillä 20...30 metriä.*

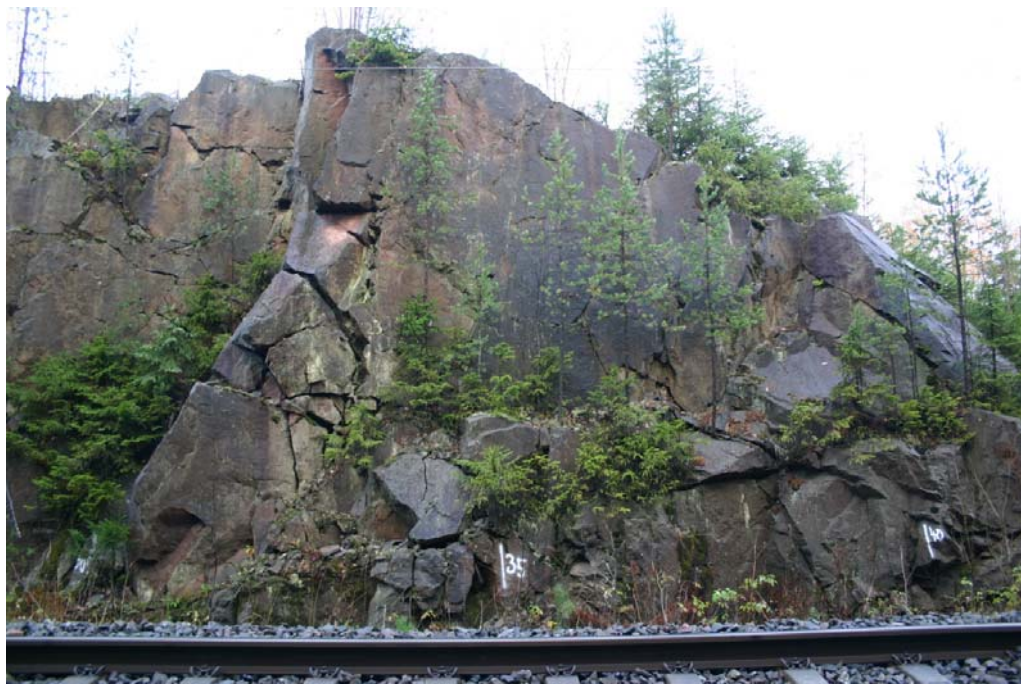
*Kuva 23. Kallioleikkaus välillä 30...40 metriä.*

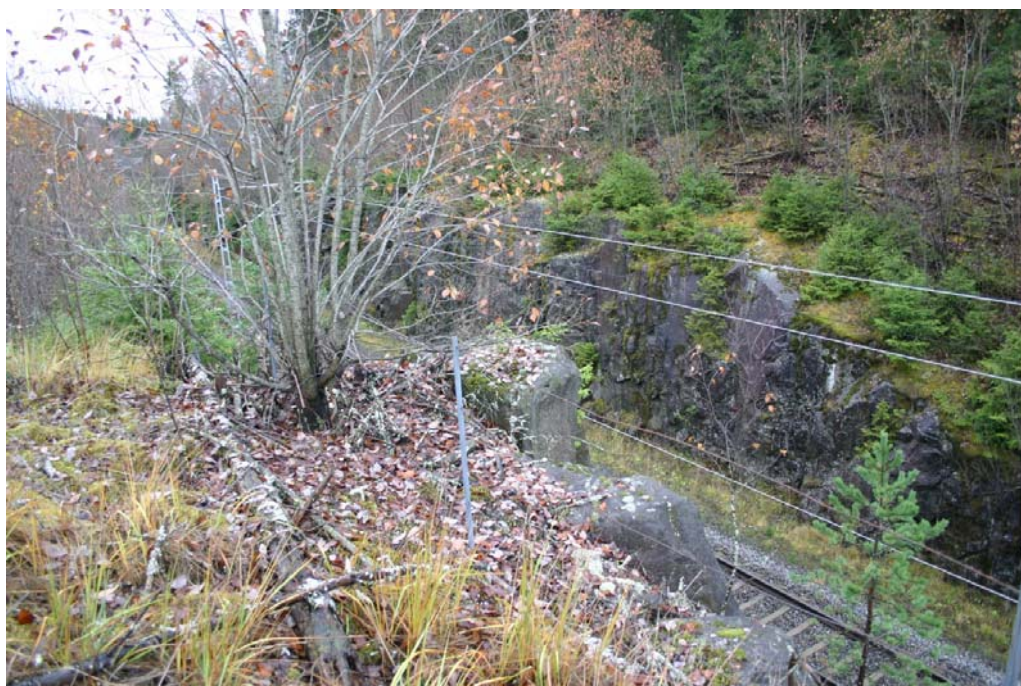
*Kuva 24. Kallioleikkauksen suoja-aita ja kasvillisuutta leikkauksen päällä.*

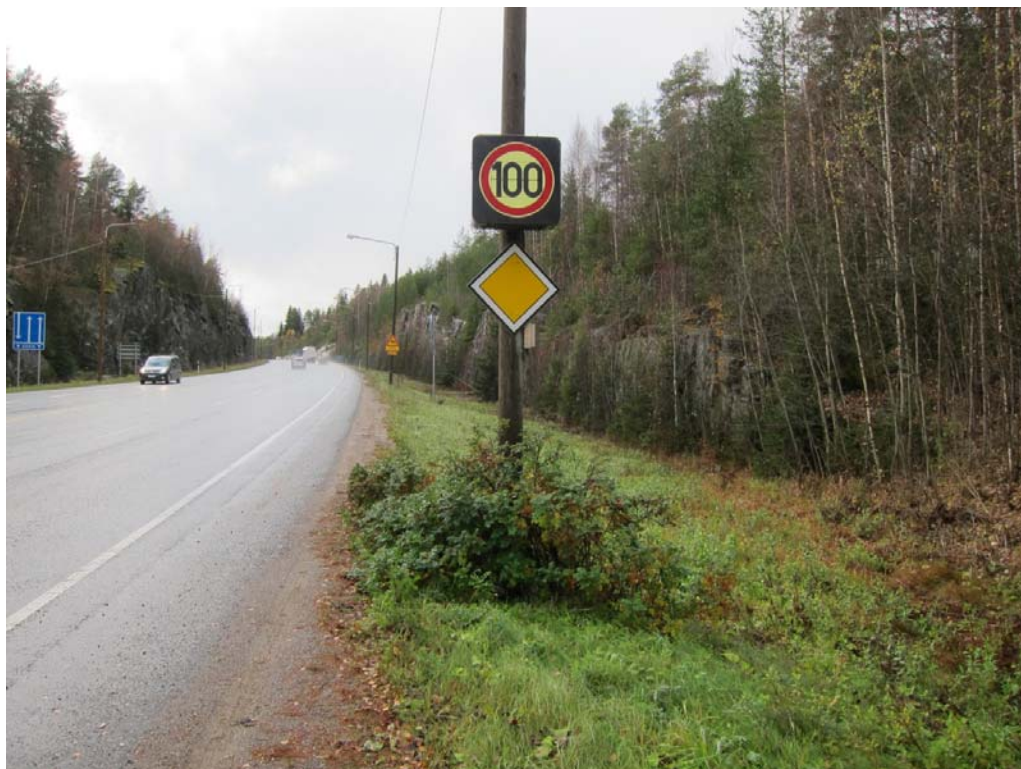
*Kuva 25. Yleiskuva kallioleikkauspaikasta valtatiellä 9. Tarkastettu osuus on kuvassa oikealla.*

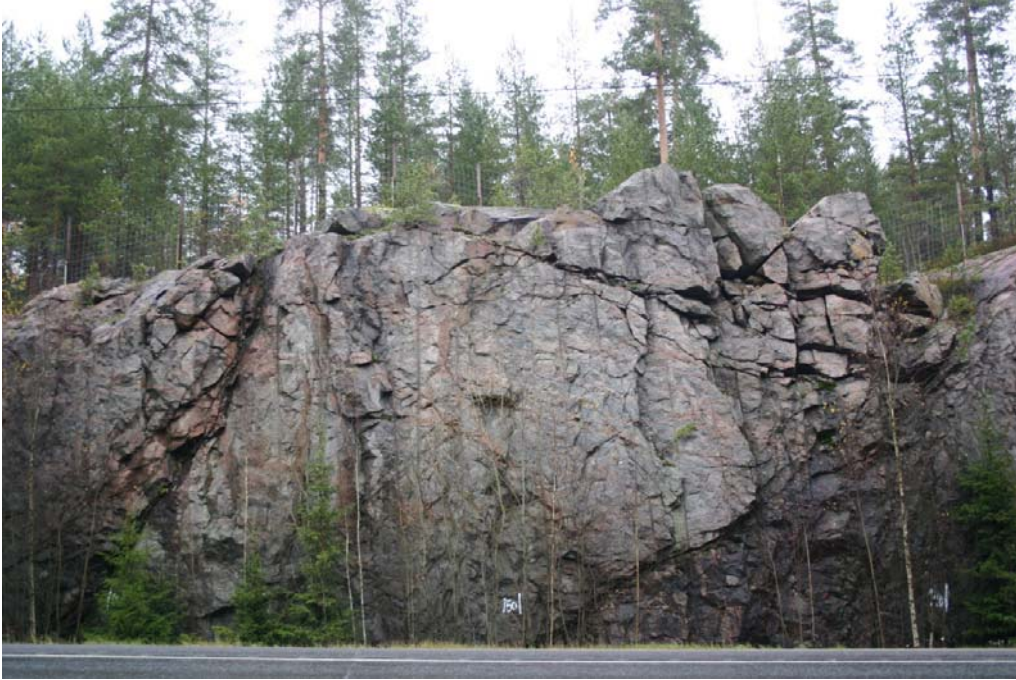
Kuva 26. Kallioleikkaus metrivelillä 140...160.

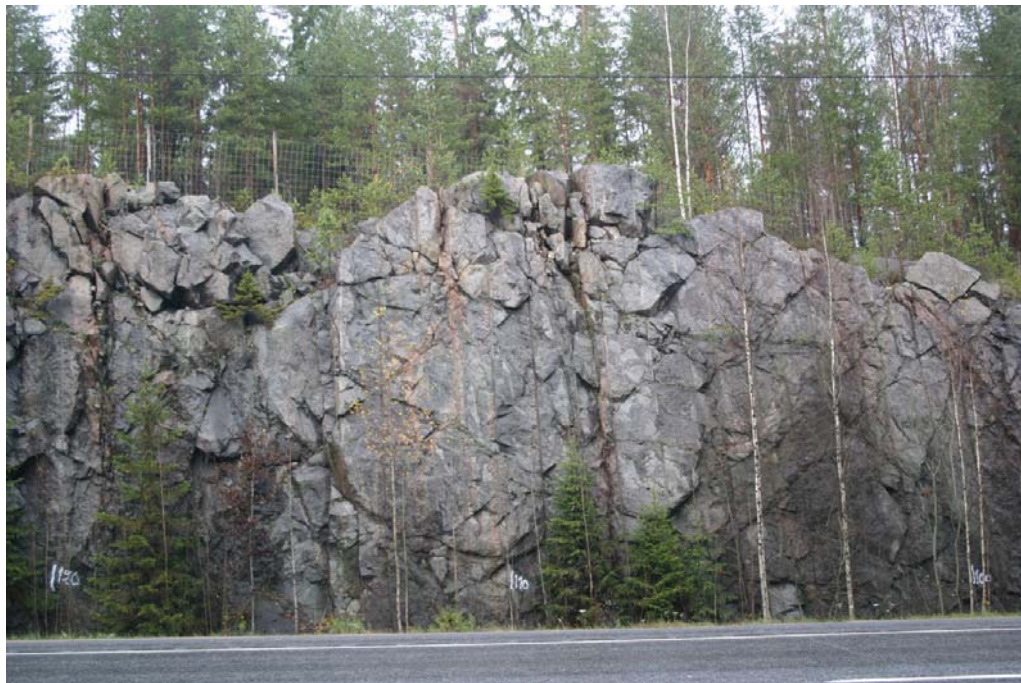
Kuva 27. Kallioleikkaus metrivälillä 100...120.

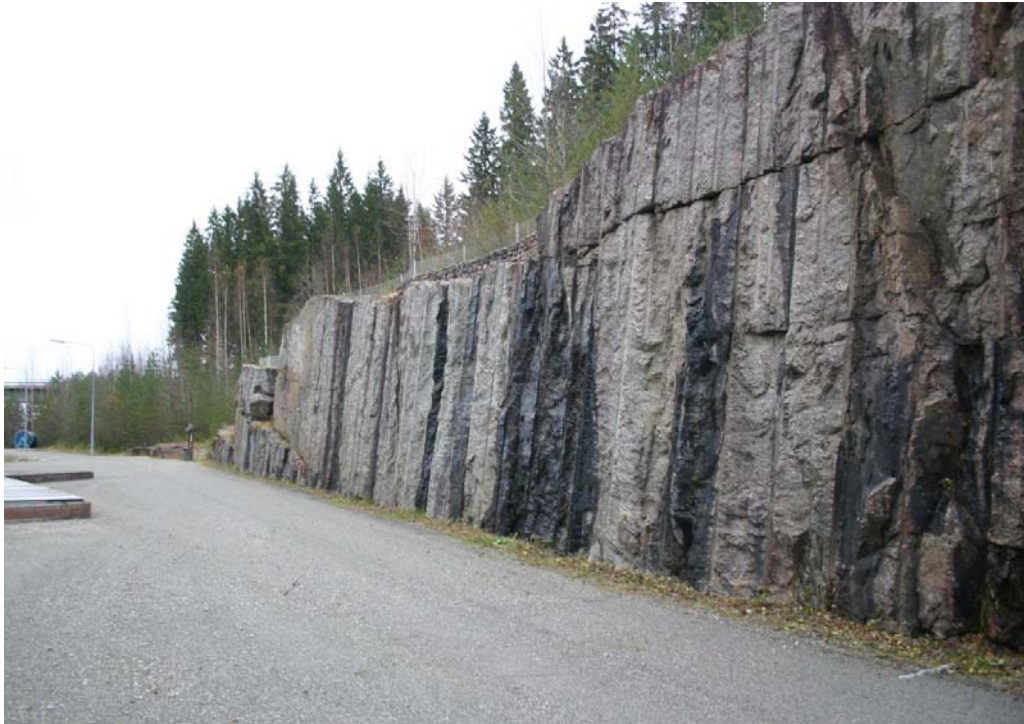
Kuva 29. Tarkastettua kallioleikkausta Paatelan sululla.

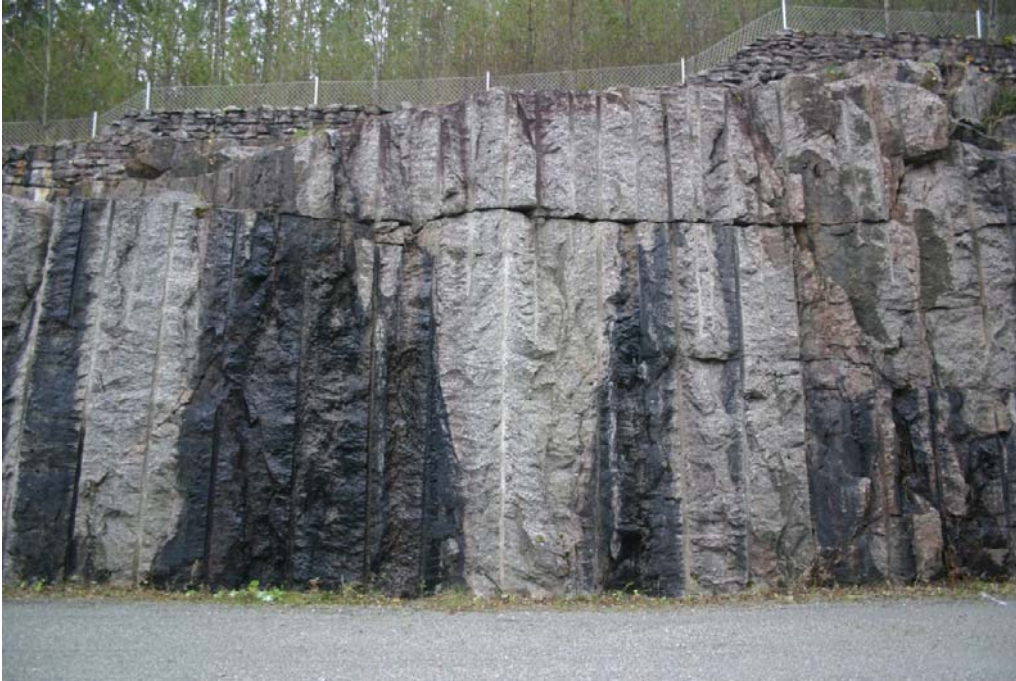
*Kuva 30. Paatelan sulun tarkastettua kallioleikkausta metrivilillä 30...40.*

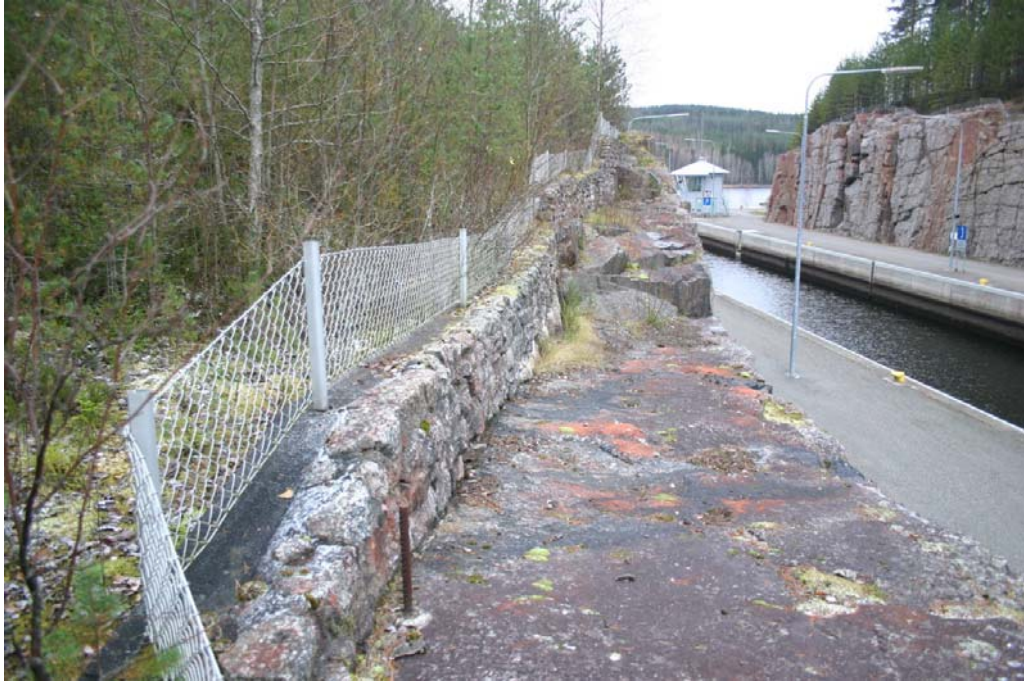
Kuva 31. Kallioleikkauksen yläpuolinen muurirakenne ja suoja-aita.

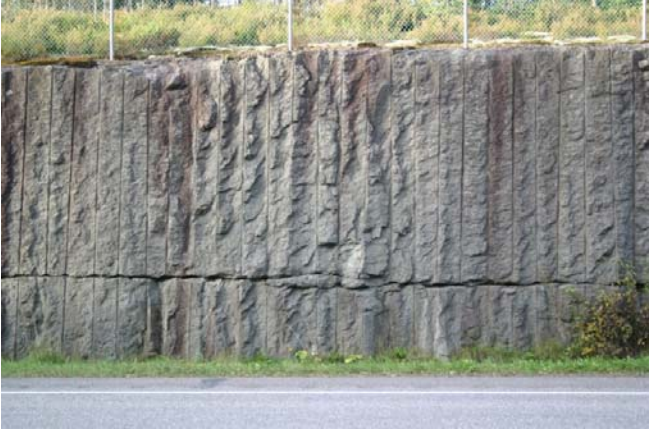
1	<p>Kalliopinnassa vähäistä rakoilua ja rapautumista. Leikkaus voi olla asianmukaisesti vahvistettu. Seinämässä voi olla halkeamien rajaamia lohkoja, mutta ne ovat stabiileja halkeamien edullisesta suuntauksesta johtuen. Pieniä kiviä (&lt;0,1m) mahdollisesti epästabiilina</p>

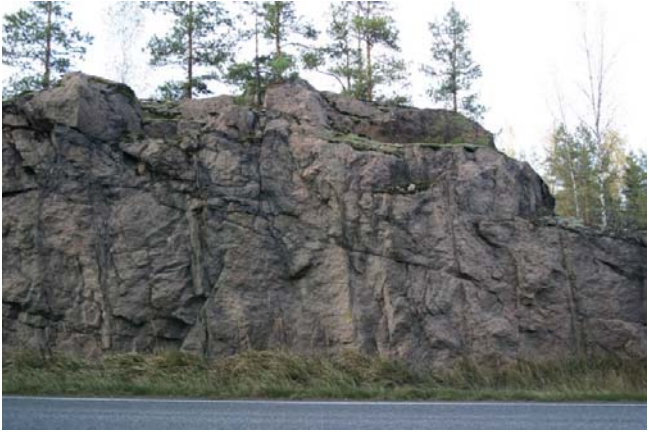
2	<p>Kalliopinnassa on rakoilua, joka kuitenkin pääosin tiivistä. Pinnassa irtoilevia pieniä kiviä, mutta pääosin leikkaus on asianmukaisesti vahvistettu. Seinämässä voi olla halkeamien rajaamia lohkoja, mutta ne ovat stabiileja halkeamien edullisesta suuntauksesta johtuen. Pieniä lohkoja (&lt;0,3m) mahdollisesti epästabiilina.</p>

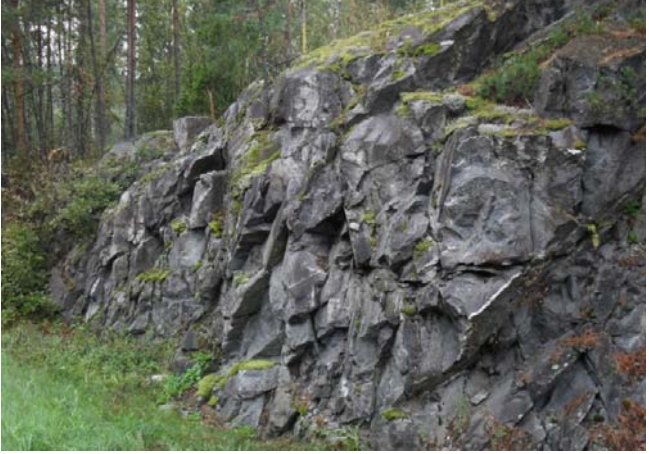
3	<p>Kalliopinnassa avonaista rakoilua tai rikkonaisuutta. Irtonaisia kiviä ja lohkoja (0,1...0,3m) ja/tai mahdollisesti yksittäisiä epästabiileja keskikokoisia lohkoja (&lt;1,0m) ja/tai suurilla alueilla irtonaisia pieniä kiviä. Joitakin pudonneita pieniä kiviä tai lohkoja.</p>

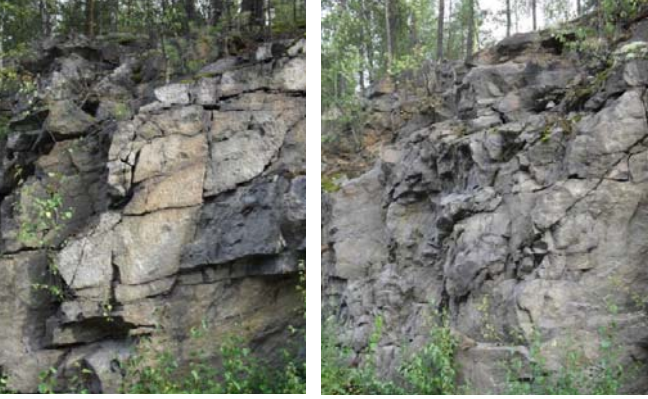
4	<p>Kalliopinnassa voimakasta avonaista/täytteistä rakoilua ja pitkälle edennyt rapautumista. Useita keskikokoisia irtonaisia lohkoja ja/tai suurempia (&gt;1,0m) lohkoja ja/tai suurempia kallioalueita epästabiilina. Yleisesti pudonneita kiviä tai lohkareita.</p>

Vaurioluokan 1 kalliomassan vaurioiden kehittymistä seurataan yleensä kallioleikkaukselle tehtävissä seuraavissa tarkastuksissa. Vaurioluokan 2 vauriot voidaan yleensä korjata rusnaamalla ja kalliopinnan puhdistamisella. Vaurioluokkien 3 ja 4 vaurioiden korjaustoimenpiteiden ja vaurioiden laajuuden selvittämiseksi on usein tarpeen tehdä erikoistarkastus. Kalliopinta rusnataan, irtonaiset lohkareet poistetaan ja epästabiileiksi arvioitujen lohkareiden kiinnitetään ankkuripultein. Muita mahdollisia korjaustoimenpiteitä voivat olla mm. tiivistysinjektointi, ruiskubetonointi, verkotus ja joskus kallioleikkauksen uudelleen louhinta/porrastus kauemmaksi väylästä.
