**Tielaitos**

# Kuhmon taajamateiden parantaminen

Yhteenveto seurannasta

Tielaitoksen  
selvityksiä  
62/1996

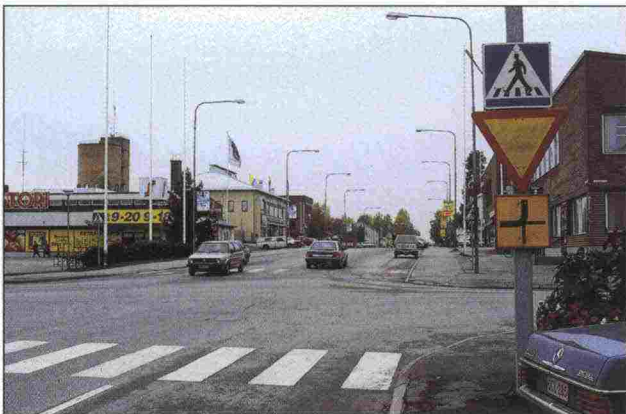
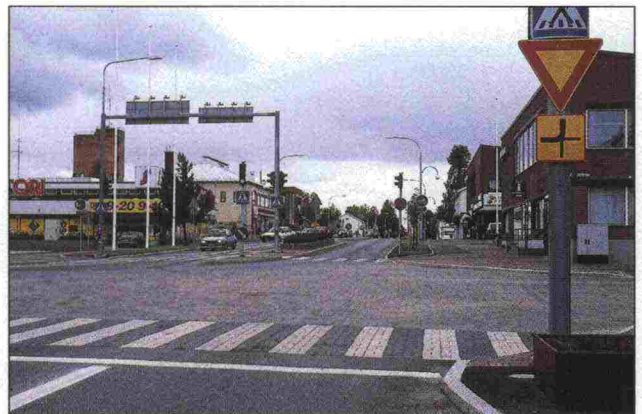
Kuva 4/13. Kainuuntien ja Koulukadun risteyksessä taajamatien ajosuunta muuttuu. Suunnanmuutosta on korostettu ajoradassa materiaalivaihdoksella, jota ei huomaa. Portaalit ovat maantiemäisiä.

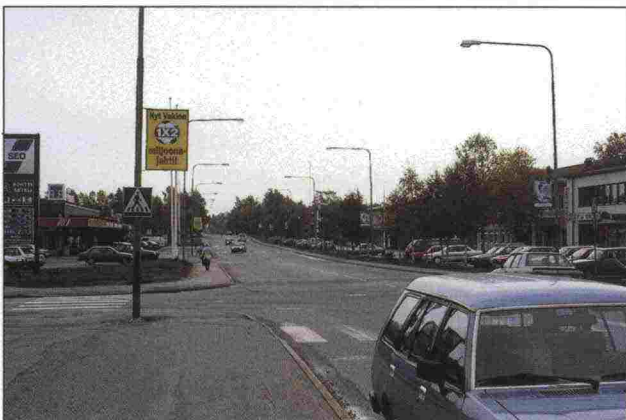
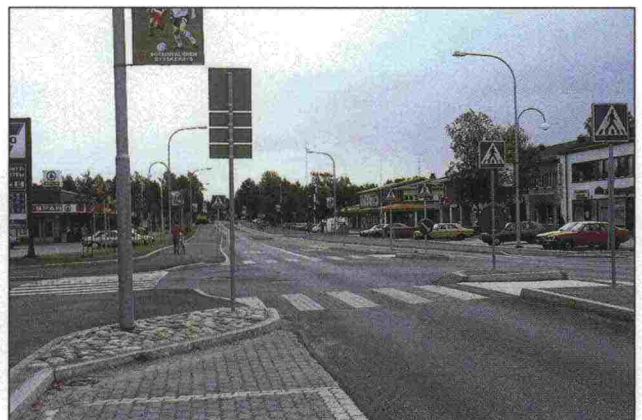
Kuva 4/14. Koulukadulla linja-autoaseman ympäristössä lähtökohta on ollut vaikea, koska rakennukset sijaitsivat niin kaukana tiestä, että ne eivät muodosta minkäänlaista katutilaa. Katutilan hahmotettavuutta on koetettu parantaa istuttamalla tien varteen korvaavia koivurivistöjä.

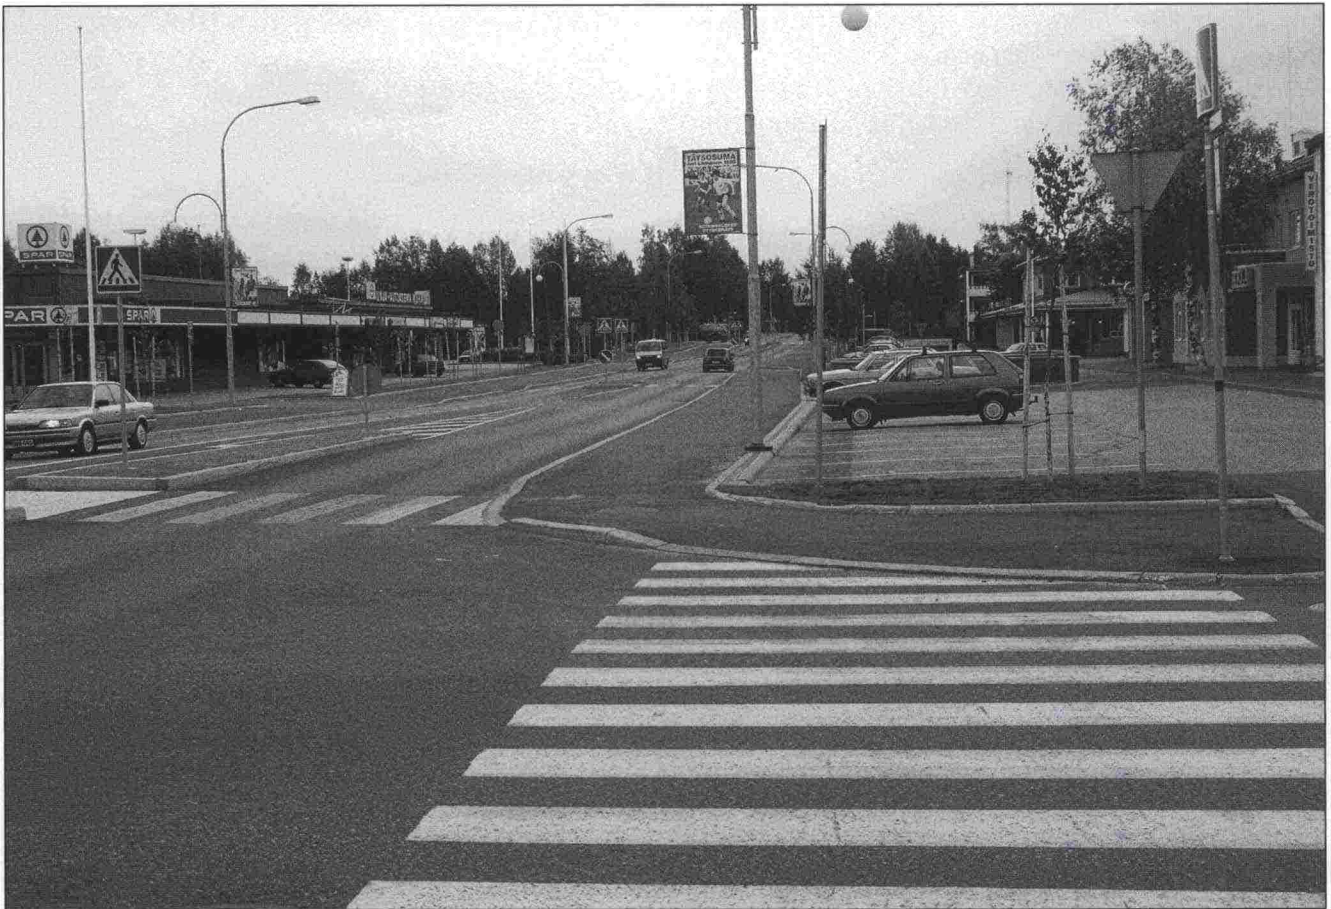
Kuva 4/16. Koulukadulla on jouduttu poistamaan puustoa Osuuspankin edustan pysäköinnin ja tien väliltä, kun keskisaarekkeiden rakentaminen on levittänyt tietä. Katunäkymä on levinnyt entisestään kun se ei enää ole puiden rajaama.

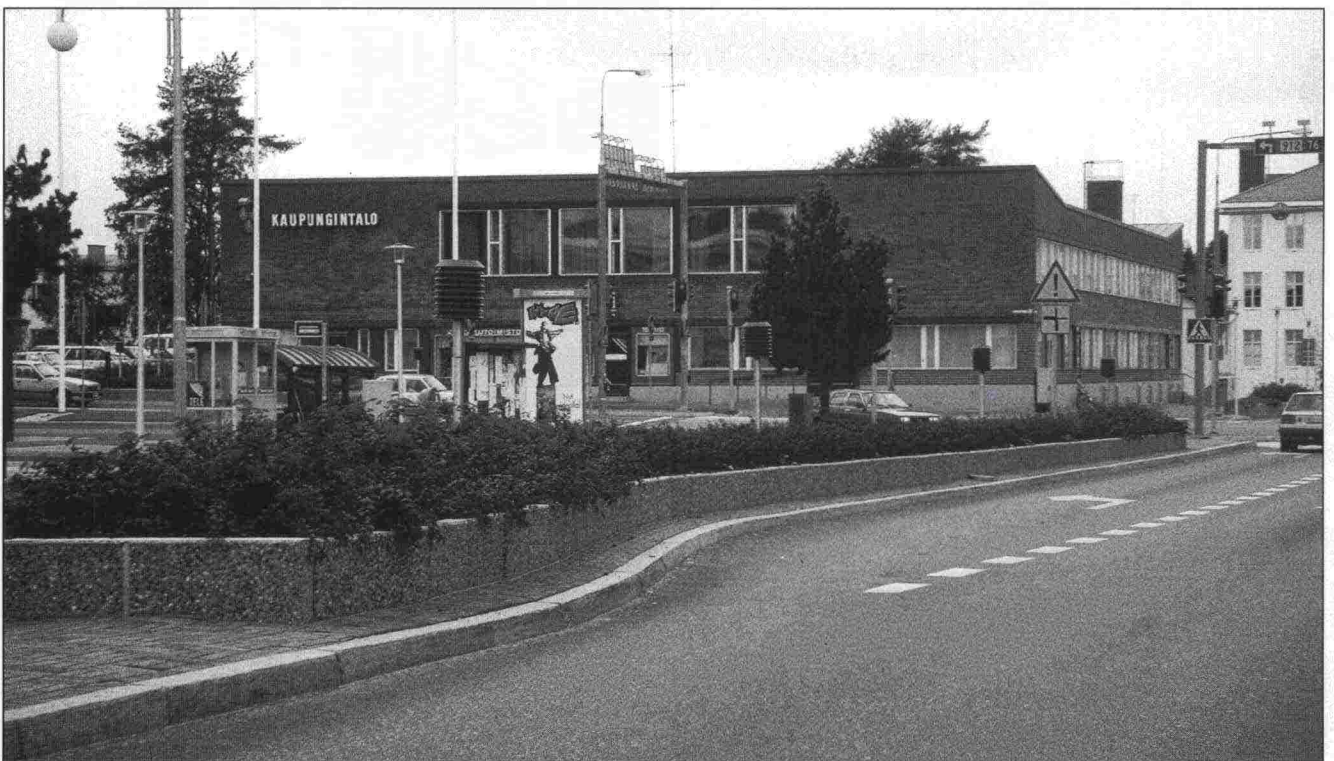
Kuva 4/19. Torin ympäristössä on korotettuja istutusaltaita. Istutusaltaat ovat betonielementtirakenteisia. Ne katkaisevat voimakkaasti poikittaisen katutilan. Istutusaltaissa on kasveina käytetty kesäkukkia ja erilaisia angervoja.

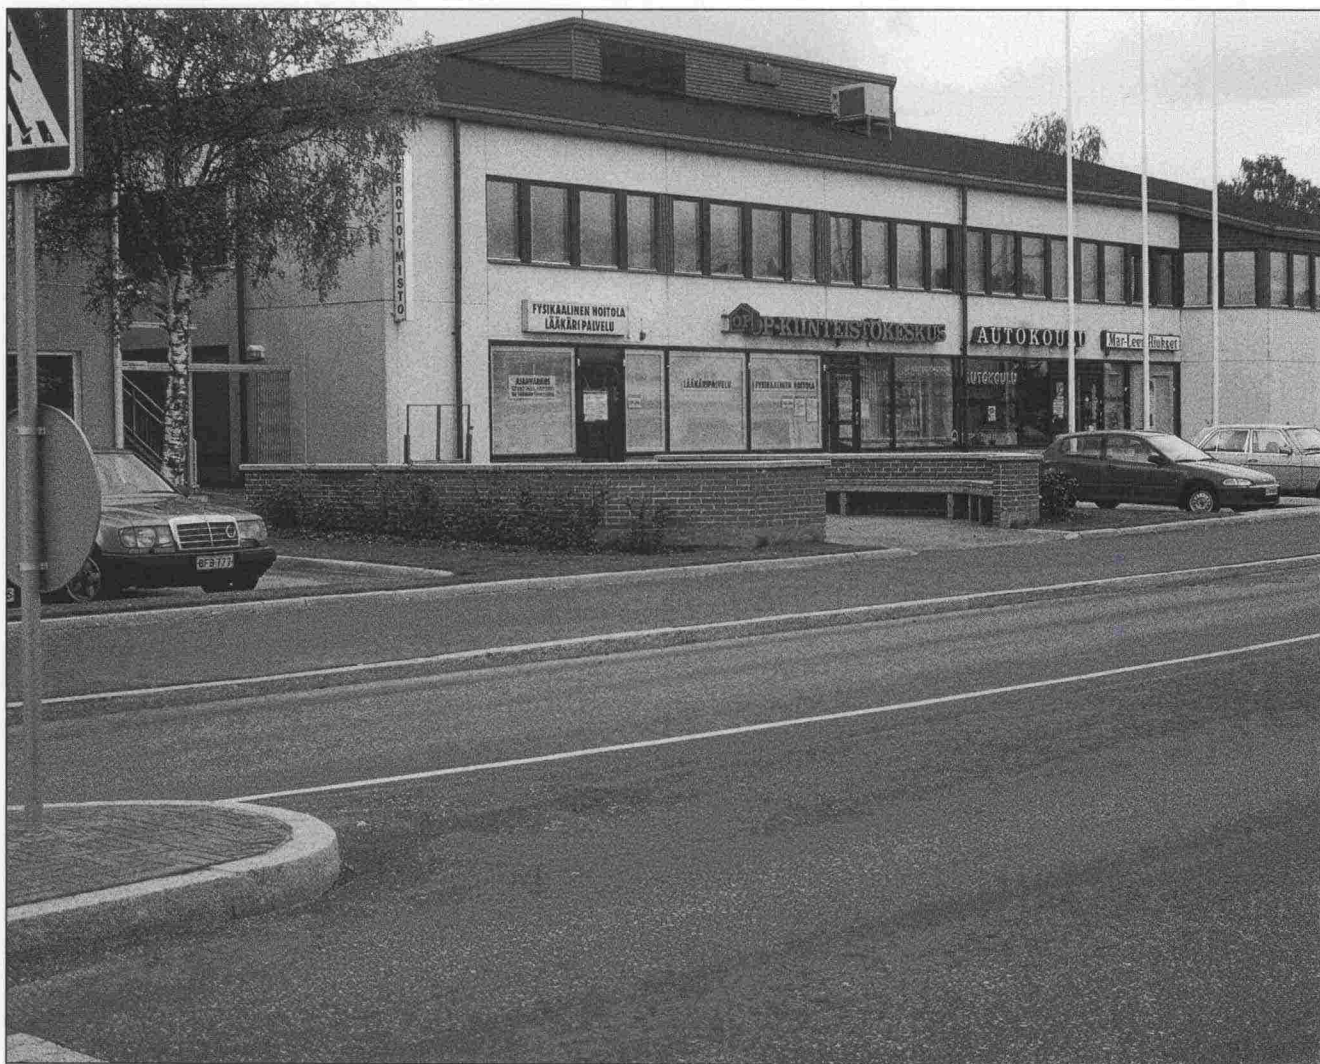
Kuva 4/27. Isot istuskelupaikat Koulutiellä linja-autoaseman ympäristössä ovat ilman suunnitteluvaiheessa mukana olleita puuistutuksia ilmeeltään hieman tyljä ja kooltaan liian suuria.

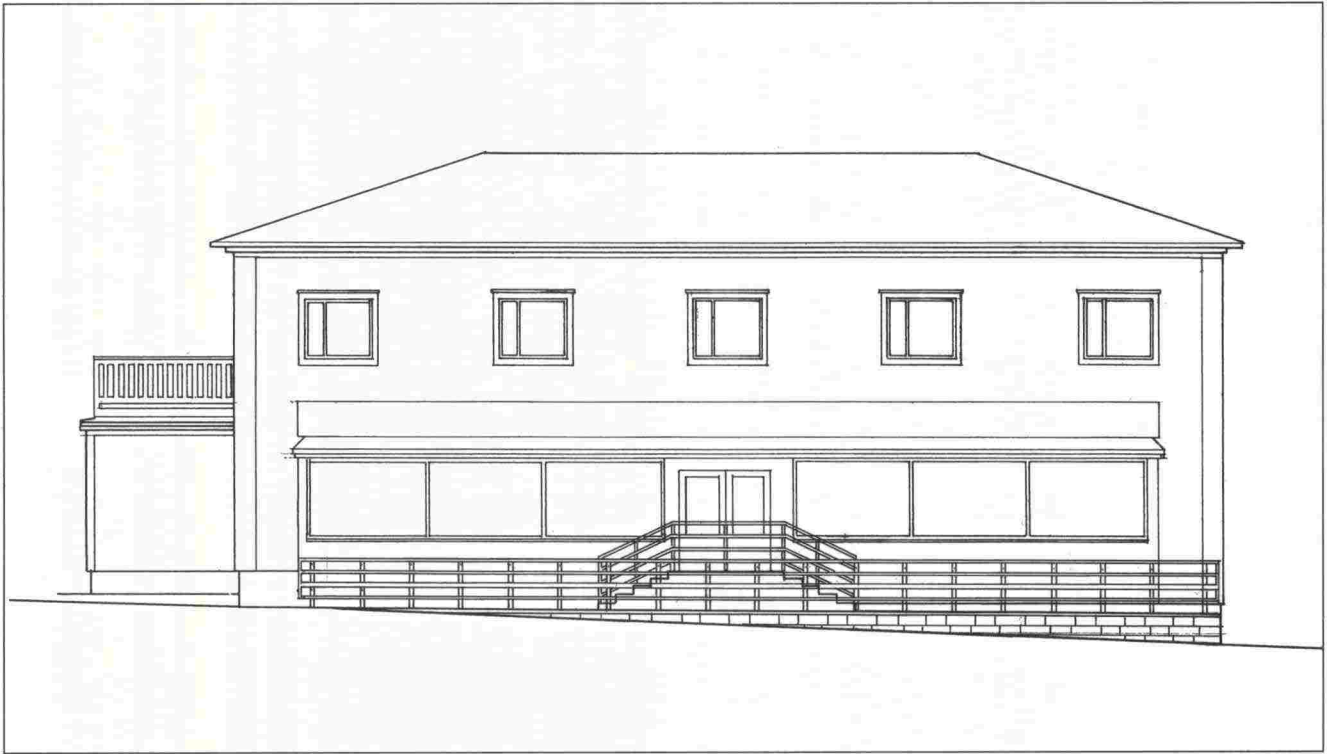
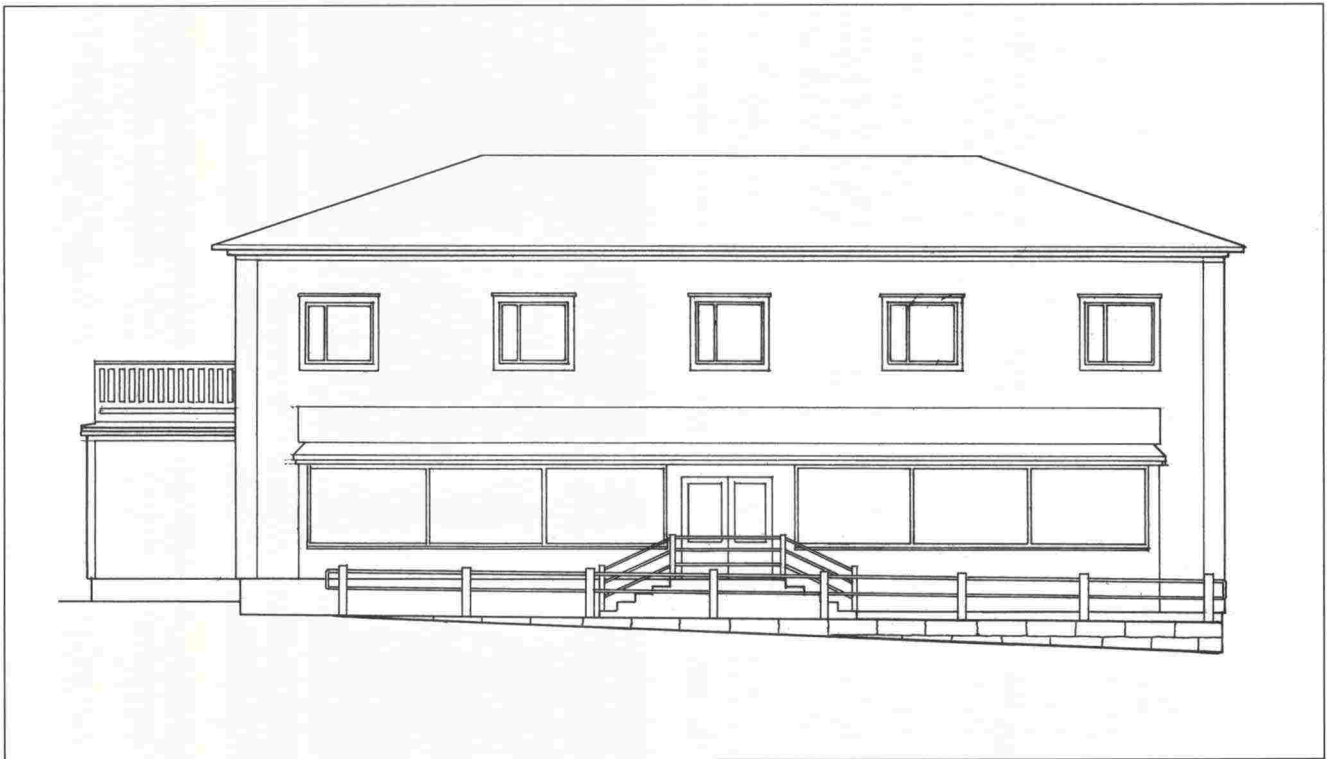
Kuva 4/28. Toteutetut tukimuurit ja kaiteet sijoittuvat ennen sotaa tai heti sen jälkeen tehtyjen rakennusten eteen. Ne eivät juuri huomioi rakennusten arkkitehtuuria materiaaleiltaan tai luonteeltaan. Yllä toteutettu tukimuri ja kaide. Kaide on luonteeltaan lähinnä sillan kaiteeksi soveltuva, mutta vieras rakennuksen edustalla. Ehdotuksessa on kaidetta kevennetty ja pyritty muokkaamaan enemmän rakennuksen klassiseen arkkitehtuuriin soveltuvaksi. Punertavista betonimuurikivistä rakennettua tukimuuria parempi ratkaisu voisi olla kuvassa esitetty graniittilohkokivimuri.

Kuva 4/29. Tukimuurien materiaalina olisi voinut käyttää esim. graniittisia lohkokiviä, jolloin se olisi poikennut maanpinnassa olevasta betonikiveyksestä. Tasoero portaiden kohdalla on melko pieni, joten toteutettua kevyempikin kaideratkaisu olisi ollut varmasti riittävä.

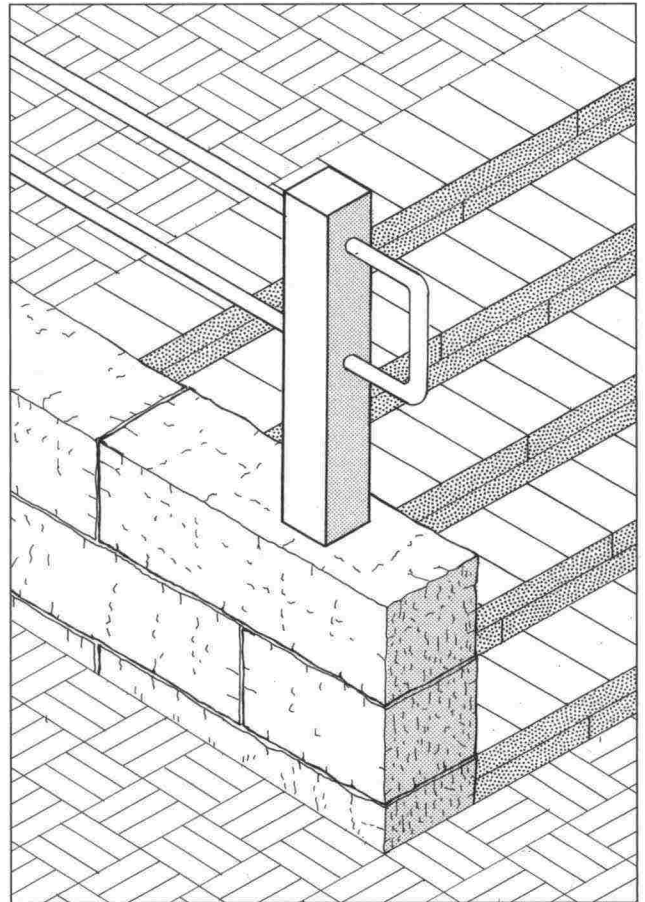
Kuva 4/30. Kainuuntiellä on tien ja talojen korkeus-  
asemien erosta johtuen jouduttu rakentamaan  
pyörätien ja jalkakäytävän väliin tukimuureja. Tuki-  
muurien materiaalina on värjättyä betonia oleva  
muurikivi. Muurien päälle on rakennettu sinkittyä  
terästä olevat suojakaiteet.

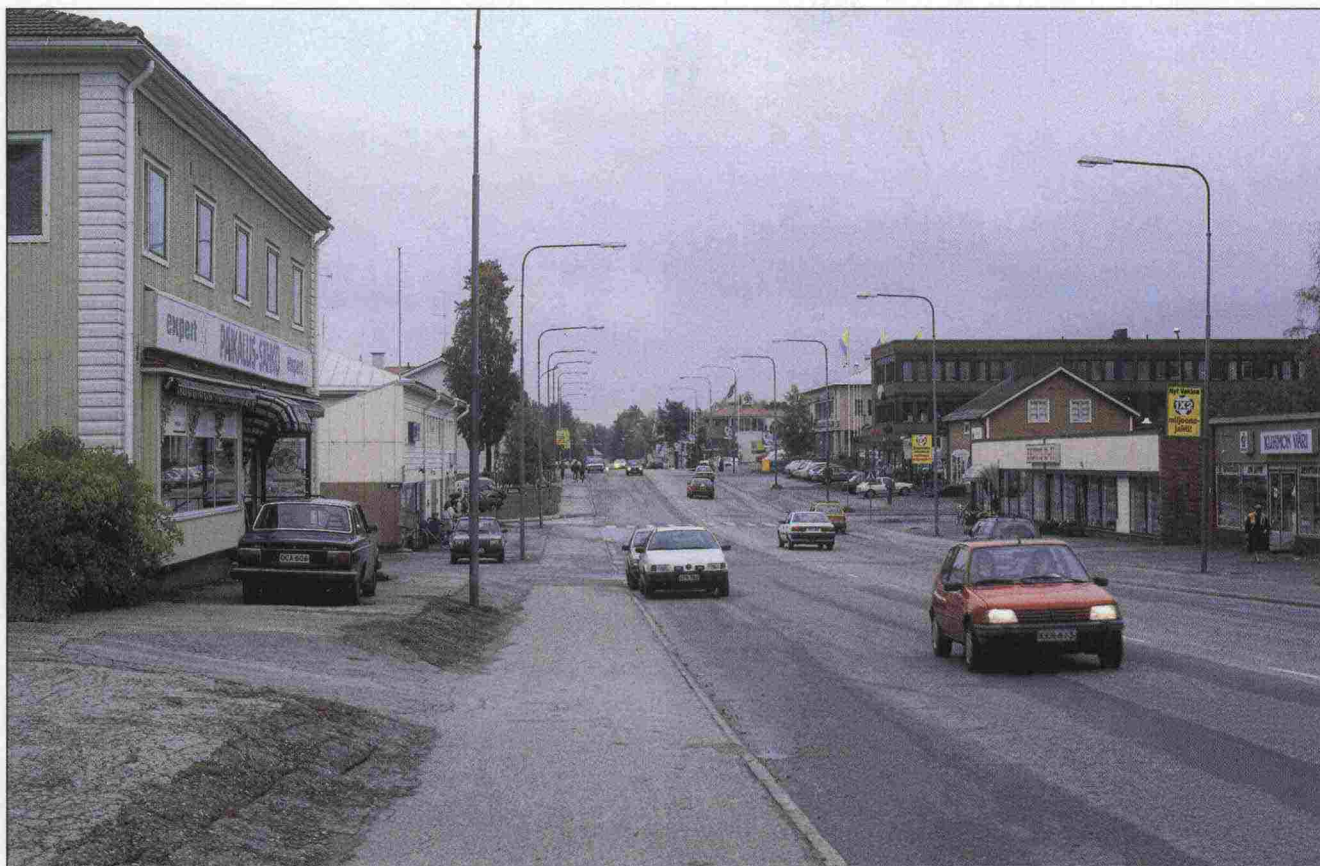
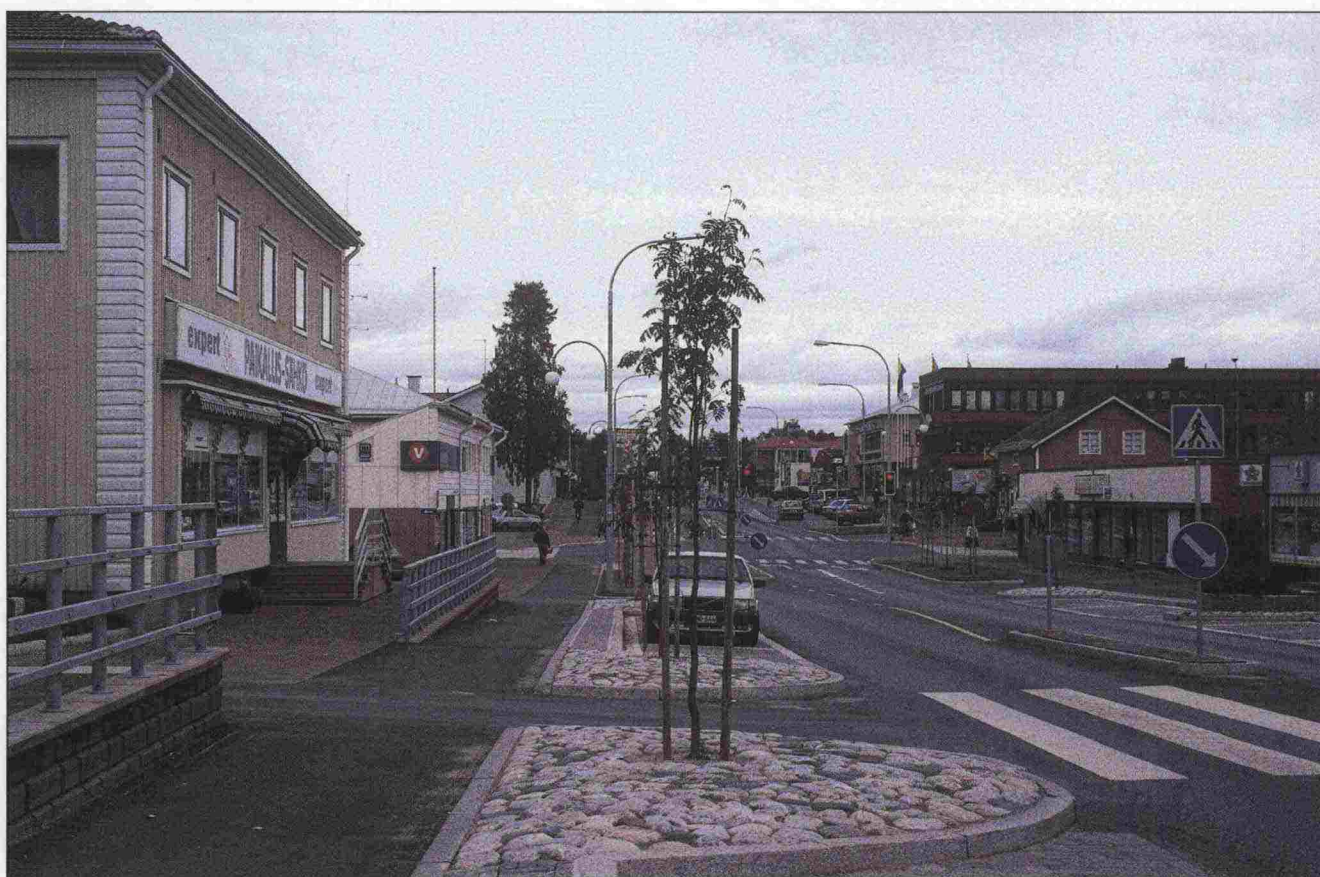
Kuva 4/32. Kainuuntien kauppakatujaoksella yhtenäiset fasadirivistöt ovat selkeä tausta, joka kestää voimakkaankin tien käsittelyn. Kevytiliikenteen tasaus ei kuitenkaan ole onnistunut.
