Eroosiokohteiden tarkastelu Tenojokivarressa

Viranomaisyhteistyön kehittäminen
Tenojokivarressa 2011–2013 -hanke

RAPORTEJA 35 | 2014

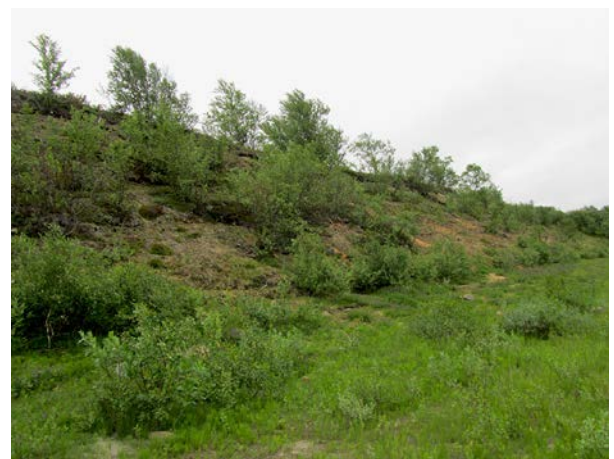
Kohde on 10 m korkea ja 130 m pitkä (Kuva 1). Ranta- ja rinnevyöhykkeiden maalaji on hienojakoista maa-ainesta, silttiä. Rantavyöhyke on muodoltaan loiva ja rinnevyöhyke on jyrkkä. Ranta- ja rinnevyöhykkeet ovat selvästi erotettavissa toisistaan (Kuva 2).

Kuva 2. Vuolbmanguolban 1 rinne- ja rantavyöhykkeet ovat selvästi erotettavissa toisistaan. Kuva: A. Kurkela.

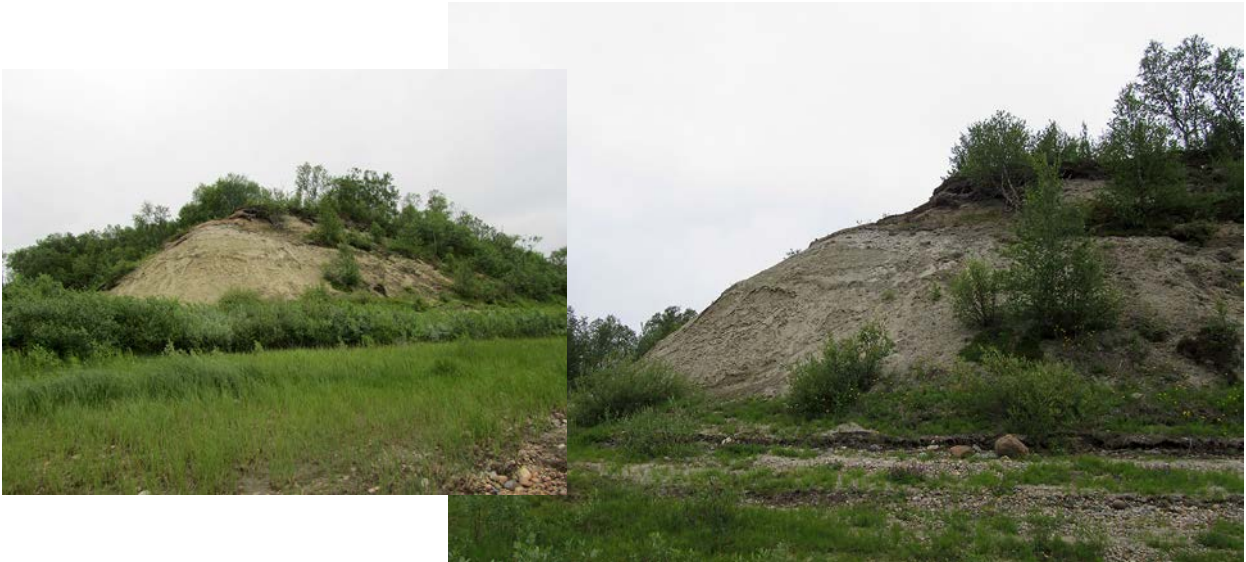
Kuva 3. Vuolbmanguolba 2 -kohde on avoin, jyrkkärinteinen ja maa-aines on hienojakoista. Kuva: A. Kurkela.

Kohde on 15 m korkea ja 120 m pitkä. Kohde sijaitsee Norjan puolelta laskevan ojan ja Tenojoen kulmassa noin 350 metriä Tenojokea ylävirtaan Vuolbmanguolba 1 kohteesta. (Kuva 1). Rinne on jyrkkä ja ranta on tasainen. Rinne ja ranta poikkeavat täysin toisistaan. Rinteessä näkyy selvästi veden tason vaihtelu, lasku ja nousu. Myös jäät ovat kuluttaneet syöpynyttä rinteitä (Kuva 3). Maalaji on erittäin hienojakoista. Kohdeella tuulieroosiota.

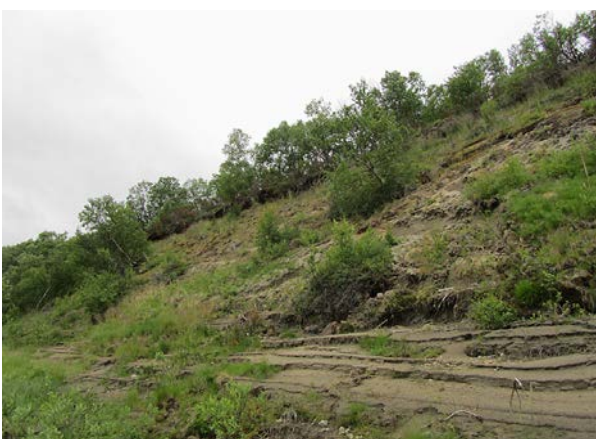
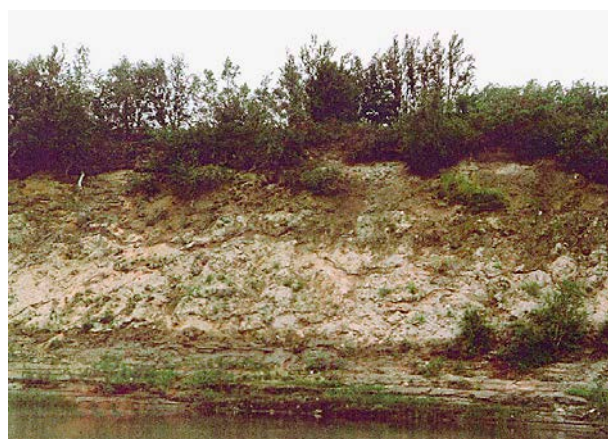
Kuva 4. a) Kohteella Vuolbmanguolba 3 on havaittavissa veden korkeustasojen vaihtelut. Kuva: A. Kurkela. b) Oikean puoleinen kuva on vuodelta 1999.

makas eroosio rantatörmässä ja veden korkeustaso eri ajankohtina on hyvin havaittavissa selkeistä jäljistä törmässä (Kuva 4a).

Vuoden 1999 tarkastelun (Kuva 4b) jälkeen kohteen kenttäkerroksen kasvillisuus on hieman lisääntynyt, mikä sitoo paremmin maa-ainesta. Kohteella eroosio on kuitenkin edelleen näkyvää.

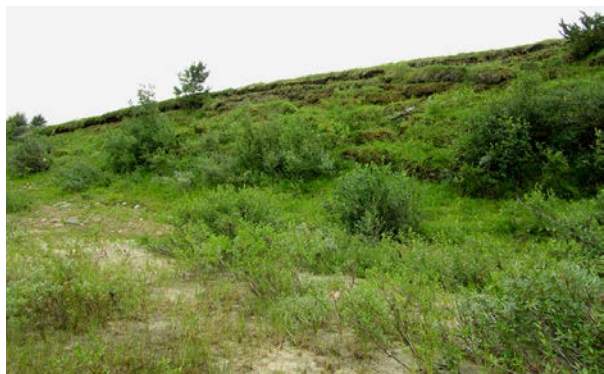
Nuorgamin koulun ranta sijaitsee Nuorgamin kylällä Suomessa, Utsjoen kunnassa, Nuorgamin koululta noin 200 metriä alavirtaan, Nuorgamin suvannon yläpuolella (Kuva 5). Kohde on noin 15 m korkea ja 80 m pitkä. Rinne on jyrkkä, mutta hyvin kasvillisuuden peitossa (Kuva 6). Kohde ei ole syöpynyt. Maata on valunut kerroksittain alemmas törmältä rantaa kohden. Rantavyöhyke on pitkä, loiva ja tasainen. Maalaji on hienoa silttiä, mutta vedenrajan läheisyydessä on karkeampaa kivikkoa. Kivien raekoko on 5–20 cm.

Kuva 6. Nuorgamin koulun rannan lisääntynyttä kasvillisuutta. Kuva: A. Kurkela.

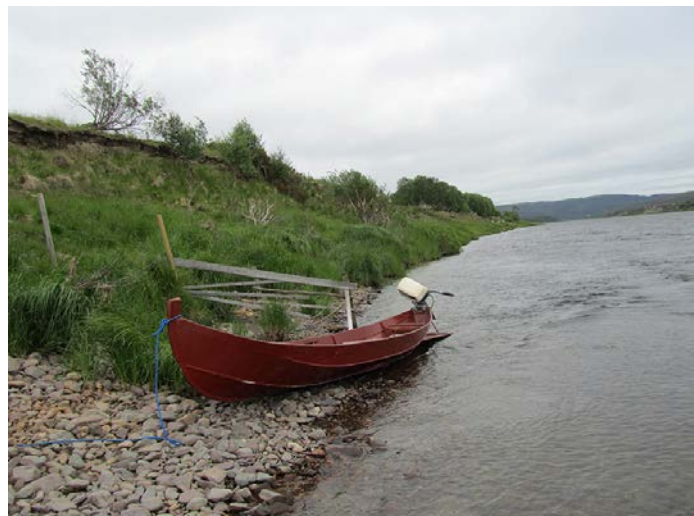
Avoimen alueen ala on pienentynyt ja kasvillisuus on lisääntynyt (Kuva 8) vuoden 1999 tarkastelusta (Kuva 9), joten eroosion voidaan olettaa pysähtyneen.

Kuva 8. Båteng 1 -kohteella rannan valtalajina on heinät ja sarat, kasvillisuus on voimakasta sitoen rinnettä eroosiolta. Kuva: A. Kurkela.

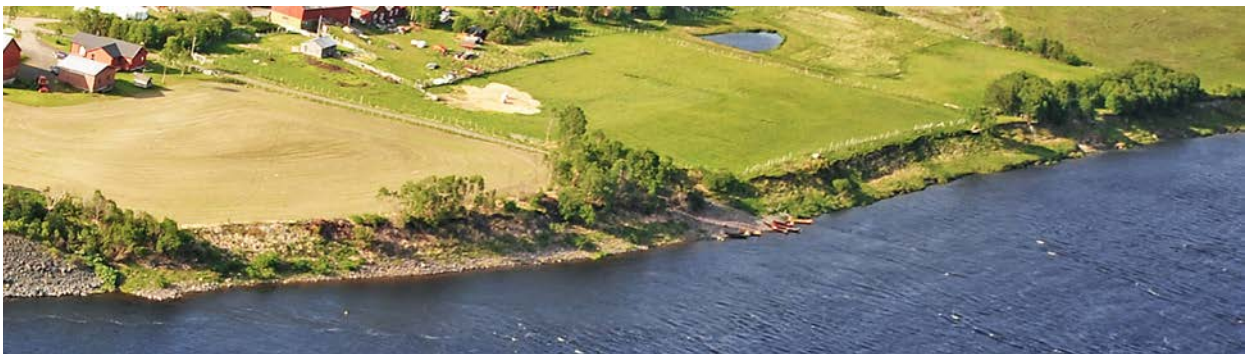
Kuva 10. Båteng 1 ja 2. Kuva: G. Kristiansen.

Eroosiokohde sijaitsee Norjassa, Tanan kunnassa Norjan Hillagurra -kylän kohdalla, veneenlaskupaikalta ylävirtaan kohteen 3 vieressä (Kuva 7). Kohde on 10–15 m korkea ja pituudeltaan 145 m. Maalaji on kohteella savea, silttiä ja hiekkaa. Kohde muistuttaa suuresti kohdetta 3. Båteng 1 ja se sijaitsee myös lammasaitauksessa. Kohde 4 on eroosiosuojattu 1999 tarkastelun jälkeen. Kohteet Båteng 1 ja 2 on kuvattu ilmasta vuonna 2011 (Kuva 10).

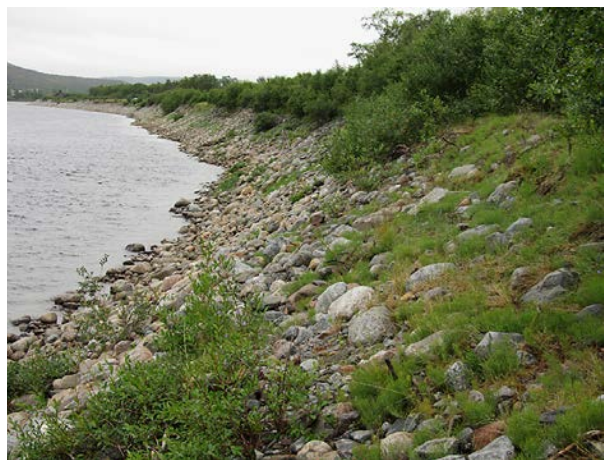
Eroosiokohde sijaitsee Suomessa Utsjoen kunnassa, Nuorgamin kylän keskustasta noin 2.5 km Utsjoelle päin Pajurannan veneenlaskupaikan vieressä (Kuva 11). Kohteeseen on tehty eroosiosuojaus. Kohde on pääosin 10–50 cm kokoista kiveä (Kuva 12). Pajurannan korkeus on 6–8 m ja pituus 50 m. Ranta- ja rinnevyöhyke eivät eroa toisistaan.

Kuva 12. Kivikkoinen Pajuranta. Kuva: A. Kurkela.

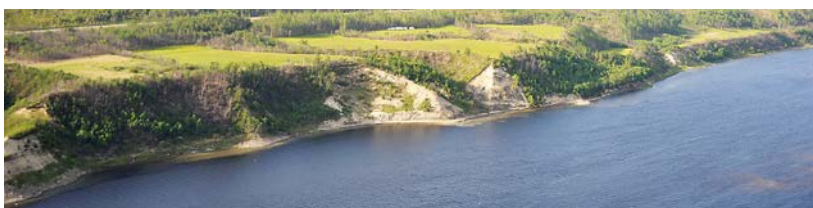
Kuva 14. Fanasgieddi 1, 2 ja 3 ilmakuvassa. Kuva: G. Kristiansen.

Fanasgieddin kohteet 1, 2, 3 ja 4 sijaitsevat Norjassa, Tanan kunnassa noin 2 km Norjan Hillagurra -kylästä Karasjoelle päin (Kuva 13). Kohteet ovat yleismuodoltaan jyrkkiä ja korkeita. Osa Fanasgieddin kohteista ovat täysin (100 %) avoimia. Edeltävässä tarkastelussa (1999) kohteet on kuvattu kokonaisuutena sisällyttämällä kohdat 1, 2, 3 sekä 4 samaan kuvaukseen. Edeltävästä poiketen tässä tarkastelussa jokainen kohde on kuvattu erikseen, omana kohteenaan. Kohteen tarkempaan tarkasteluun tarvittaisiin vene, sillä jyrkkyyden vuoksi kohteeseen ei päässyt. Fanasgieddin kohteet 1–3 on havaittavissa ilmakuvasta (Kuva 14).

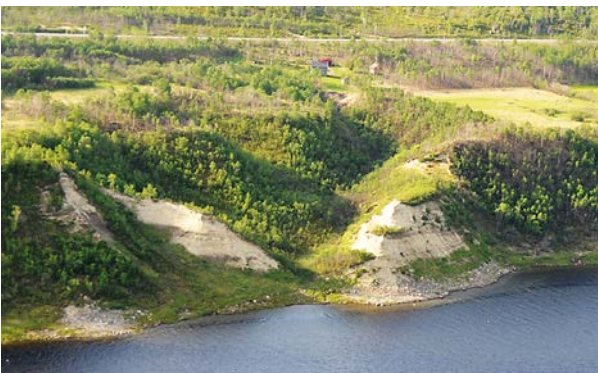
Kohteen 3 korkeus on 25–30 m ja pituus on noin 200 metriä. Kohteiden maalaji on hienojakoista, jolloin maa-aines valuu helposti rinteessä ja aiheuttaa liikusortumaa (Kuva 17). Kohde 4 on 30 m korkea ja 120 m pitkä (Kuva 18). Kohteet 3 ja 4 on tarkasteltu yhdessä, koska ne sijaitsevat vierekkäin ja ovat samankaltaisia.

Kuva 18. a) Fanasgieddi 4. Ilmakuva: G. Kristiansen. b) Oikean puoleisessa kuvassa kohde vuonna 1999.

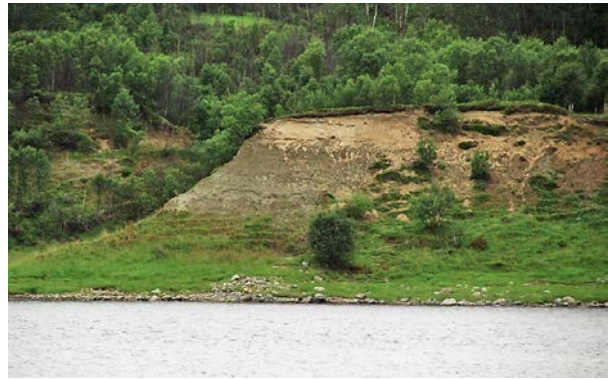
Eroosiokohde on 8–10 m korkea ja 80 m pitkä. Fanasgieddi 1 on pohjoisin Fanasgieddin kohteista ja sijaitsee ojan koillispuolella ja Tenojoen kulmassa (Kuva 13). Törmän rinne on jyrkkä ja ranta on loivempi. Rinne on täysin avoin ja ranta puolestaan lähes kokonaan kasvillisuuden peitossa (Kuva 15). Maalajina ovat hiekka ja rannassa, veden rajassa, moreeni.

Kuva 15. Fanasgieddi 1.- eroosiokohteen kasvillisuuden peittämä alue ja avoin alue ovat selvästi toisistaan erotettavissa. Kuva: A. Kurkela.

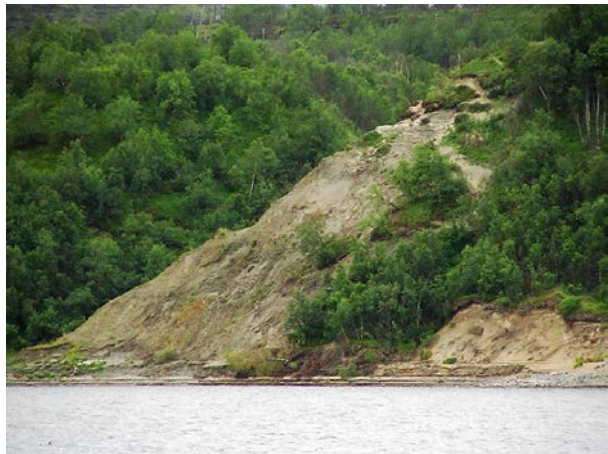
Kohteen ylävirranpuoleisessa osassa on havaittavissa enemmän kasvillisuuden valtaamia alueita (Kuva 16). Pääosa kohteesta on avointa aluetta. Osa kasvillisuudesta on tunturikoivua (*B. pubescens* ssp. *czerepanovii*) ja pajua. Rinteen yläosassa kasvaa sammalia ja varpukasvillisuutta. Kasvillisuutta on sitoutunut myös kohteen loivempaan kohtaan alavirran puoleiseen osaan.

Kuva 16. Fanasgieddi 2 ylävirran puoleinen pääty. Kuva: A. Kurkela.

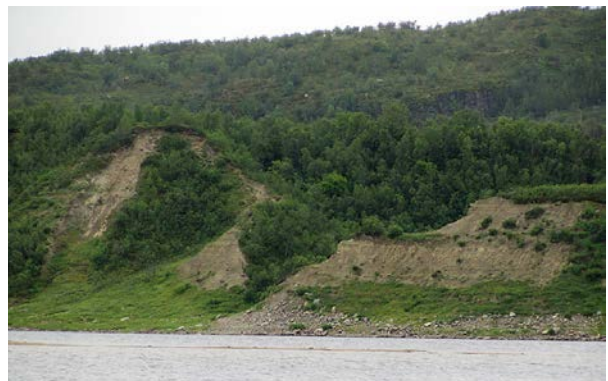
Osassa kohteissa kasvillisuus on lähtenyt leviämään rannasta rinteitä kohti (Kuva 17). Rantavyöhykkeellä kasvaa heiniä, ruohokasvillisuutta sekä sammalta. Rinnevyöhykkeellä kasvaa pajuja sekä tunturikoivua (*B. pubescens ssp. czerepanovii*). Fanasgieddin kohteilla on kaikilla hyvin samankaltainen kasvillisuus. Rantavyöhykkeen vesirajassa on avointa kivikkoa.

Kuva 17. Fanasgieddin kohteilla kasvillisuus leviää paikoin rannasta kohti törmää. Kuva: A. Kurkela.

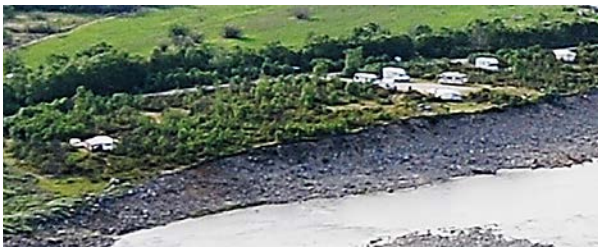
Kuva 20. Alaköngäs 1. Kuva: G. Kristiansen.

Eroosiokohde sijaitsee Utsjoen kunnassa, Suomessa, Nuorgamin Boratbokcassa Ala-Jalven mökkikylän vieressä Alakönkäällä (Kuva 19). Kohteen pituus on noin 100 metriä. Rinne on jyrkähkö ja noin 10 metriä korkea. Rinnevyöhykkeen maalaji on moreeni. Rantavyöhyke on rinnettä loivempi (Kuva 20). Rannan ja rinteiden kivien raekoko on 10–60 cm (Kuva 21). Joukossa on myös suurempia kiviä. Kasvillisuutta kasvaa rinteiden törmän ylälaidalla sekä paikoin rantavyöhykkeellä.

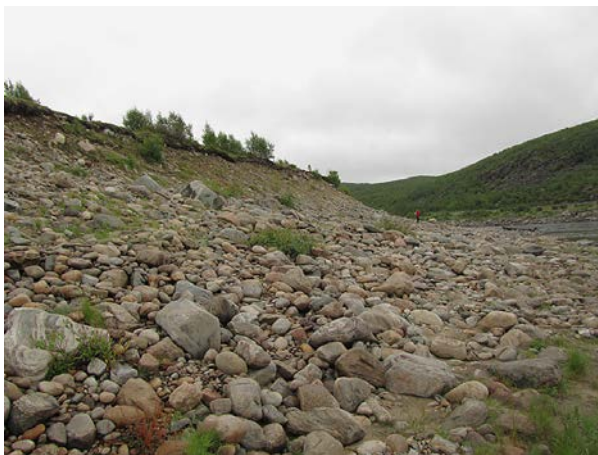
Kuva 21. Alaköngäs 1 -kohteen rantavyöhykkeen kivet ovat reakkooltaan 10–60 cm. Kuva: A. Kurkela.

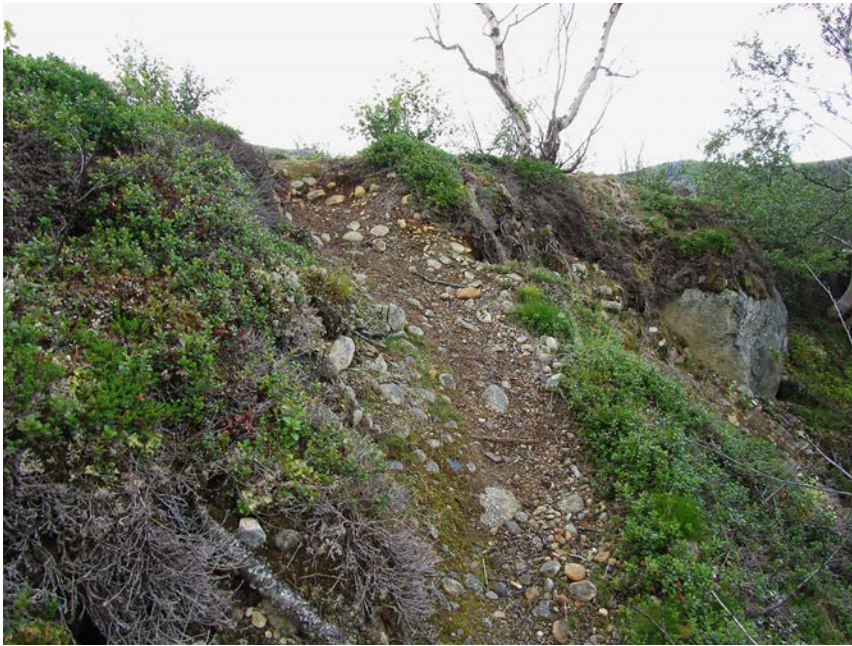
Kohde sijaitsee Suomessa Utsjoen kunnassa Nuorgamin Boratbokcassa Alaköngäällä noin 500 metriä Alajalven mökkikylästä Tenojokea ylävirtaan (Kuva 22). Kohde on kalastajien polku, joka on syöpynt noin 2 m pituudelta ja 1 m leveydeltä. Maalaji on moreenia, jota on valunut alas rinnettä myöten. Eroosio aiheutuu ihmisten kulkemisesta.

Kohteella on tapahtunut muutosta edellisestä tarkastelusta (Kuva 26). Avoimen alueen laajuus on kasvanut ja kasvillisuuden määrä kohteella vähentynyt (Kuva 25).

Kuva 25. Alaköngäs 2 -kohteen syöpymistaso on muuttunut vähäisestä syöpymisen tasosta jatkuvaan ja keskinkertaiseen syöpymiseen.
Kuva: A. Kurkela.

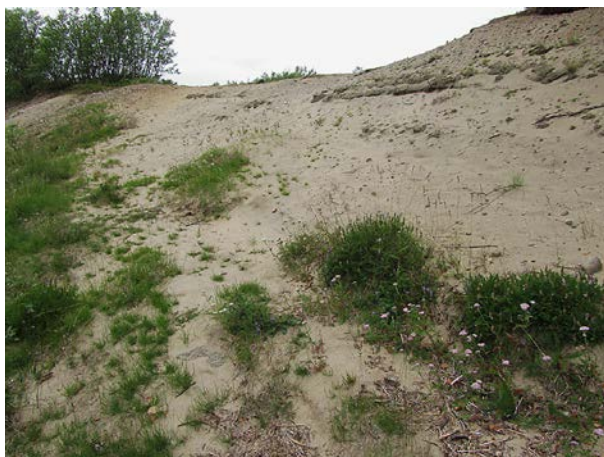
Kuva 31. Gieddannuorin kohteen maalajina on hiekka ja moreeni. Kuva: A. Kurkela.

jää ja ihmistoiminta ovat aiheuttaneet eroosiota ja paikoin on havaittavissa myös liukusortumaa. Kun maa on paljastunut, on tuulieroosio voimistunut. Myös porot kuluttavat maata kulkiessaan. Törmää on vuoden 1999 eroosiokohteen tarkasteluraportin mukaan yritetty tukea rautavaijereiden ja verkon avulla.

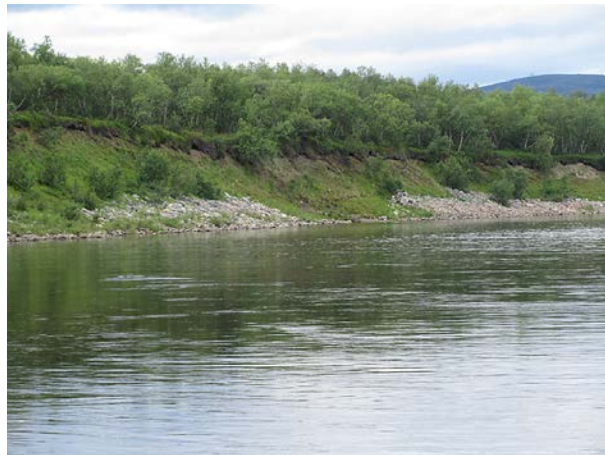
Verraten edelliseen kohteen tarkasteluun (v. 1999, Kuva 34) avoimen alueen osuus on reilusti pienentynyt ja kasvillisuus lisääntynyt. Aiemmin kohteella on kasvanut vain heinää, joten nyt voidaan havaita myös kasvillisuuden monipuolistumista. Eroosio on stabili-soitunut.

Kuva 33. Savikosteen eroosiokohteella kasvillisuus leviää mattona.

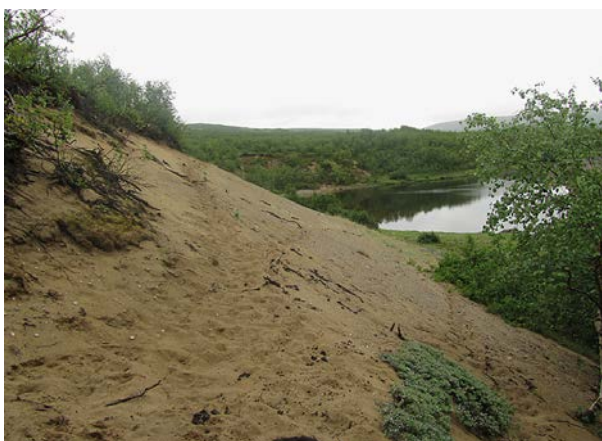
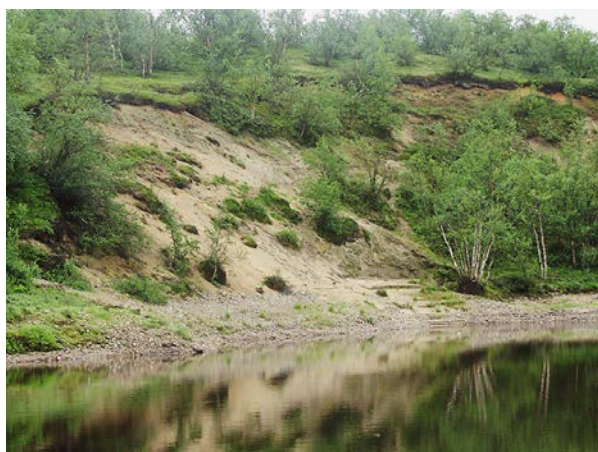
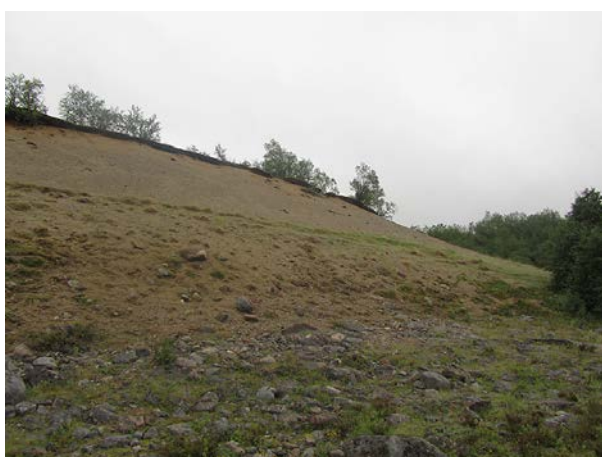
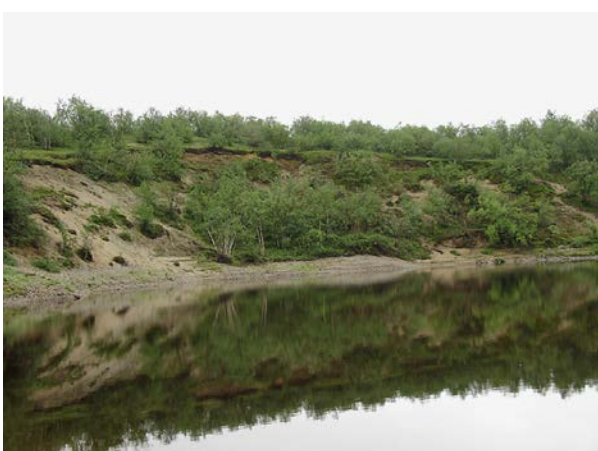
Kuvat 37 a ja b. Kohteen maalaji on hienojakoista ja rinne jyrkkä. Kuvat: A. Kurkela.

Kuvat 38 a ja b. Maa-aines, moreeni, vajoaa rinteeltä rantaan ja siitä edelleen jokeen. Kuvat: A. Kurkela.

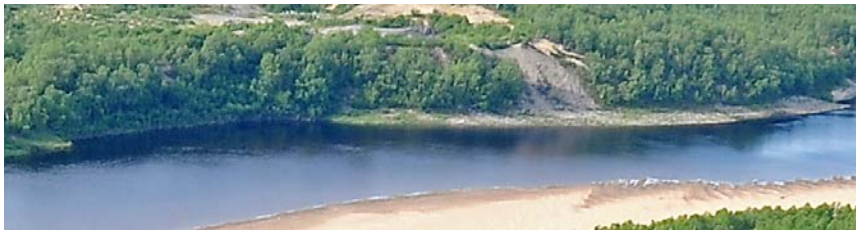
Kuva 40. Jägilveisuolo 1 ja 2.
Kuva: G. Kristiansen.

Jägilveisuolon kohteet 1 ja 2 sijaitsevat Norjassa, Tanan kunnassa. Kohde sijaitsee soramontun laidassa ja noin 5 km Sirmán kylältä Tenojokea alavirtaan (Kuva 39). Vuoden 1999 tarkastelukerrassa Jägilveisuolon kohteet on kuvattu kokonaisuutena sisällyttäen kohdat Jägilveisuolo 1 ja 2 samaan kuvaukseen. Tässä tarkastelussa kohteet on kuvattu erikseen omina kohteina. Molemmat kohteet sijaitsevat jyrkännteellä ja maalajina on pääasiassa moreenia, hiekkaa ja soraa (Kuva 40).

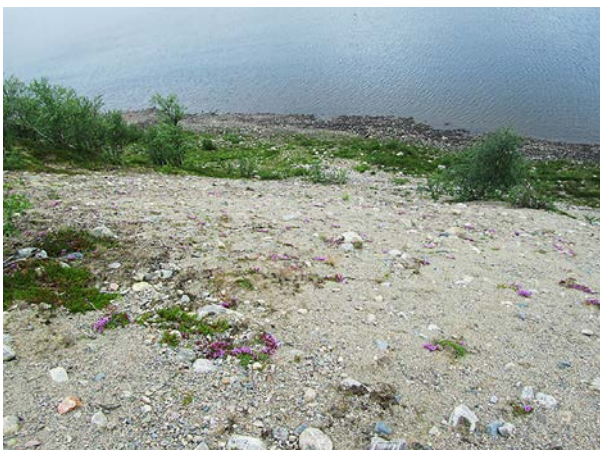
Jägilveisuolo 1 on laajempi ja avoimempi Jägilveisuolon kohteista ja sijaitsee alavirran puolella soramontun kohdalla. Kohde on noin 40 m korkea ja 40 m pitkä. Maalaji on moreenia (Kuva 41). Rinteessä dominoivia kasvilajeja ovat tenonajuruoho (*T. serpyllum* ssp. *tanaensis*) ja heinät. Rinteessä kasvaa pari puuksi luokiteltavaa tunturikoivua. Muita kasvilajeja rinteessä ovat heinät ja pensaskasvuiset pajut ja koivut sekä laikuittain kasvava variksenmarja.

Kuva 41. Rinne on jyrkkä ja avoin. Kuva: A. Kurkela.

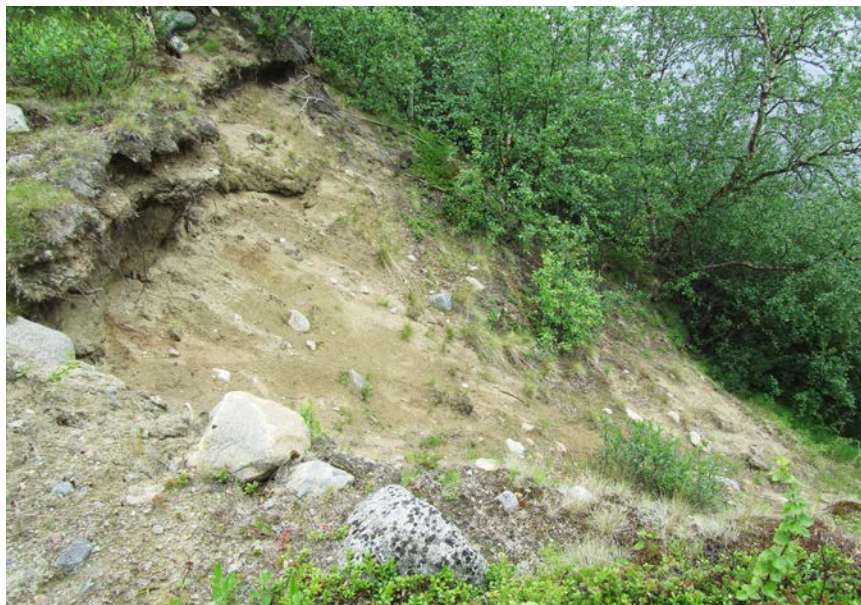
Verraten edelliseen kohteen tarkasteluun (v. 1999) ei ole tapahtunut suuria muutoksia, lukuun ottamatta puuston nykyistä vähäisempää määrää. Kohteen eroosio on pysähtynyt.

Kuva 42. Jägilveisuolo 2 on jyrkkä ja kapea ja syöpmistä on havaittavissa rinteen yläosassa. Kuva: A. Kurkela.

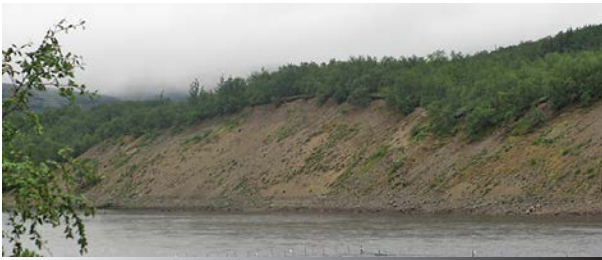
Kuva 44. Sirman eroosiokohteessa on paikoittain hyvin avointa. Kuva: A. Kurkela.

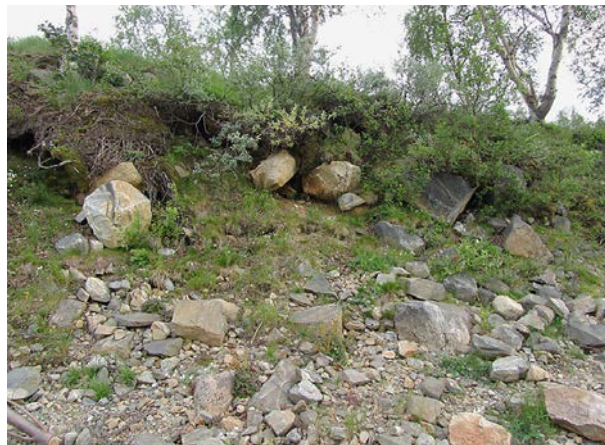
Erosiokohde on muuttunut vuoden 1999 tarkastelukerrasta (Kuva 49). Rinteestä on syöplynyt hienoa maalajia, hiekkaa, jokeen (Kuva 48). Kohteen avoimen alueen osuus on pienentynyt merkittävästi. Aiemmin kohteella oli hiekkainen rinne, nyt rinteessä kasvaa heiniä ja ruohoja kivien väleissä. Pensaiden määrä on hieman laskenut. Kohde on stabilisoitunut ja eroosio on hyvin vähäistä.

Kuva 48. Rinteestä on syöplynyt hienoa maalajia, hiekkaa, jokeen. Kuva: A. Kurkela.

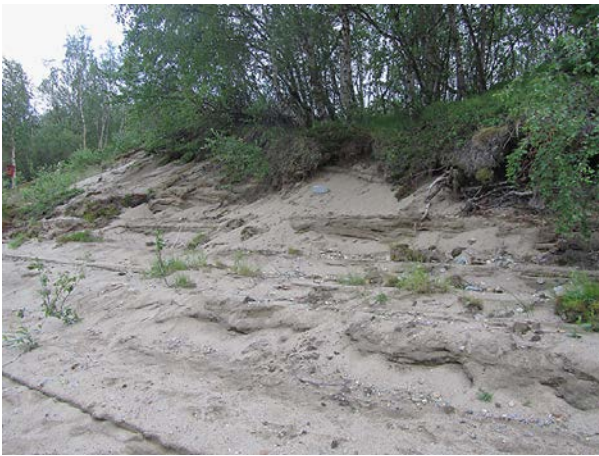
Kuva 50. Kuvassa erottuu rinteiden jyrkkyys ja syöpyminen.
Kuva: A. Kurkela.

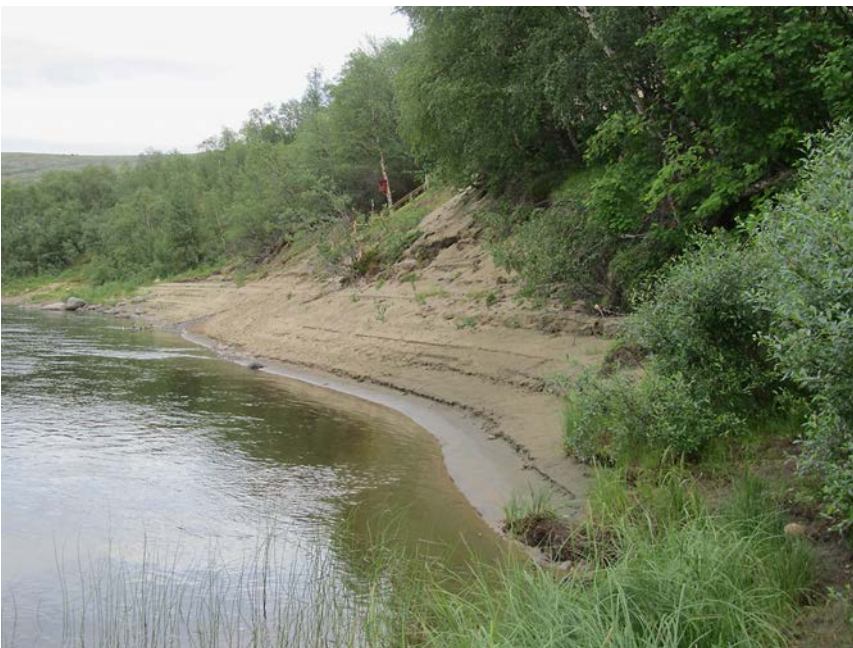
Kohteella on tapahtunut muutosta verrattuna vuoden 1999 tarkasteluun. Avoimen alueen ala on pienentynyt jonkin verran ja heinä- ja ruohokasvillisuus on lisääntynyt. Kohteella tapahtuu joen virtaamien aiheuttamaa eroosiota sekä maa-aineksen kulkeutumista purouomassa. Myös tuulieroosio kuljettaa hiekkaa. Eroosio on jatkuva.

Kuva 51. Kuvassa näkyy kohteen kokonaisuus. Kuva: A. Kurkela.

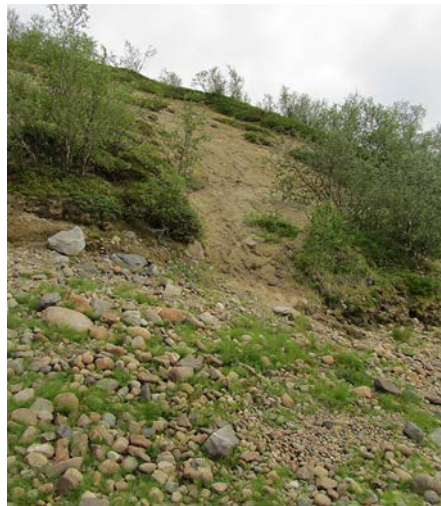
Kuva 53. Kuvassa näkyy eroosiokohteen rinteet muodot; pitkä, korkea ja jyrkkä. Kuva: A. Kurkela.

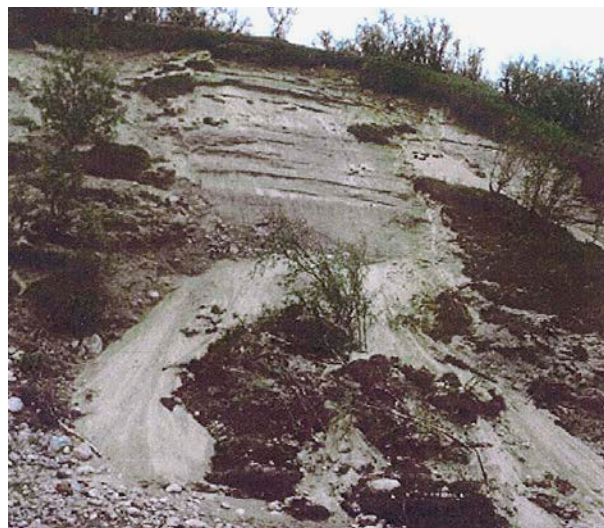
Kuva 54. Kalgukoski 1 oli vuonna 1999 voimakkaasti syöpynyt.

Kohteessa on tapahtunut lieviä muutoksia edelliseen tarkasteluun (v.1999) (Kuva 54) verrattuna. Kasvillisuus on hieman lisääntynyt. Kohteen eroosio aiheutuu pääosin jäistä. Kohde on stabilisoitumassa, mutta edelleen vähäistä eroosiota on havaittavissa.

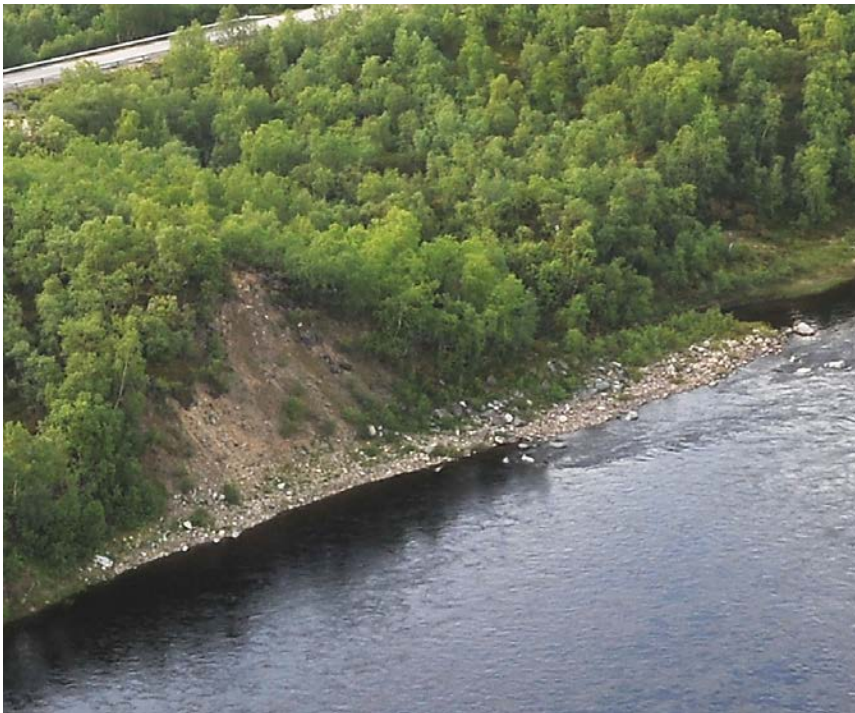
Kuva 55. Kalgukoski 2.
Kuva: G. Kristiansen.

Kalgukoski 2 sijaitsee Norjan puolella Kalgukosken yläpäässä Norjasta laskevan Galgujåkka -joen suun vieressä (Kuva 52). Kohde on 20 metriä korkea ja 90 metriä pitkä. Rinne on muodoiltaan jyrkkä ja korkea (Kuva 55). Maalaji on hiekka, rinteän yläosassa maaines on hienojakoisempaa kuin alaosassa. Rantavyöhyke on kapea ja koostuu moreenista.

Kohteen eroosio on lievää, sillä kasvillisuus on alkanut vähitellen kasvaa kohteella. Eroosio on kuitenkin vielä mahdollista jyrkän rinteän ja helposti valuvan maa-aineksen vuoksi.

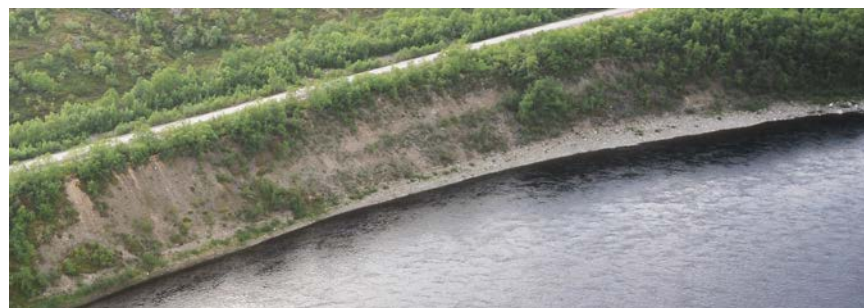
Kuva 57. Kalgukoski 3.
Kuva: G. Kristiansen.

Erosiokohde Kalgukoski 3 sijaitsee Norjassa, Tanan kunnassa, vajaa 2 km Suomen puolelta laskevan Vetsijoen suulta Tenojokea alavirtaan joen ulkokaarteessa hyvin lähellä tietä (Kuva 56). Rinne on erittäin jyrkkä ja kivinen (Kuva 57), minkä vuoksi kohteen kuvaus tulisi suorittaa veneestä. Törmän yläpuolelta havaittuna kohde on pensoittunut ja puita on kasvanut rinteeseen. Dominoiva laji on hieskoivu. Kivien raekoko on 10–50 cm. Maalaji on moreenia ja kohteen alaosassa on teräviä kivenlohkareita.

Kohteessa on tapahtunut muutoksia alueen avoimuudessa ja kasvillisuudessa. Avoimen alueen ala on puolittunut edeltävästä tarkastelukerrasta. Kasvillisuuden määrä on lisääntynyt. Kohteen eroosio on vähentynyt edellisestä tarkastelukerrasta, mutta edelleen eroosiota on jatkuvaa.

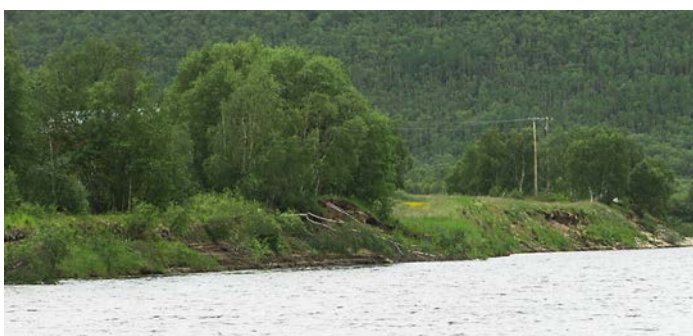
den peittämää. Vallitsevina valtalajeina kasvaa heiniä ja saroja. Kohteella kasvaa jonkin verran paju- ja tunturikoivupensaikkoo. Kohteen eroosio aiheutuu jäiden kasautumisesta pääuomaan, mikä aiheuttaa voimakkaan tulvan sivu-uomaan. Kohde on paremmassa kunnossa kuin vuoden 1999 tarkastelukerralla (Kuva 61). Eroosio ei ole enää niin voimakasta, merkinä siitä on kohteen pensoittuminen ja kasvillisuuden lisääntyminen. Kuitenkin paikoin on havaittavissa eroosiota, kun maa-ainesta on vajonnut törmältä. Lisäksi pellon reunalta on kaatunut puita jokeen. Kohteen eroosio on aktiivinen.

Kuva 60. Pellon reunalta on kaatunut puita jokeen. Kuva: A. Kurkela.

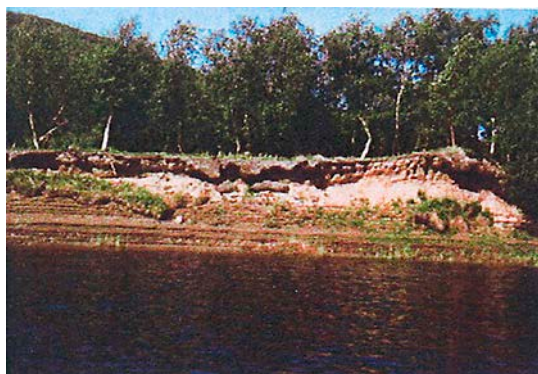
Kuva 61. Kohde vuonna 1999.

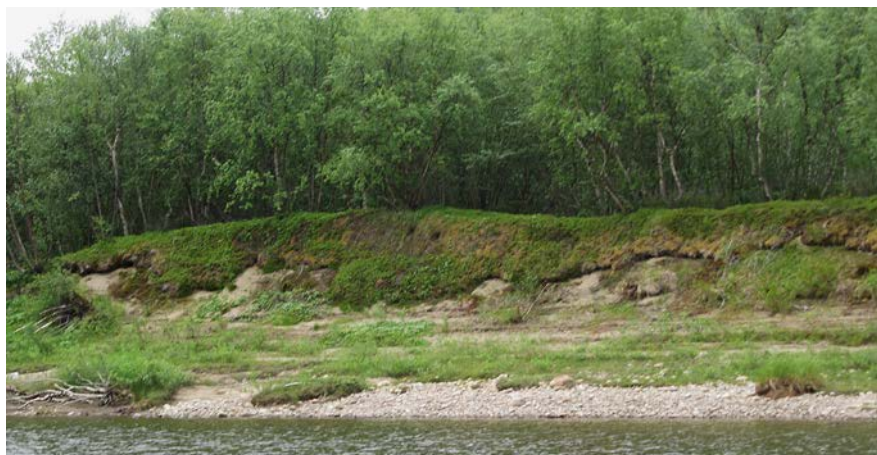
Luossanjarsuolo sijaitsee Norjassa, Tanan kunnassa niemessä Bávttagoaikan kohdalla (Kuva 58). Kohde on 5 m korkea ja 300 m pitkä sekä pinta-alaltaan 1 256 m². Eroosiokohde on peittynyt hyvin kasvillisuudesta. Virtaava vesi on syövyttänyt törmää ja se vie mukanaan hienojakoista maalajia; silttiä, hietaa ja hiekkaa kasvillisuuden muodostamien mattojen alta (Kuva 63). Rantavyöhyke on pitkä ja loiva, kun taas rinnevyöhyke on matala ja jyrkkä (Kuva 62). Veden rajassa on pieniä kiviä, jotka ovat raekooltaan keskimäärin 10 cm. Törmän rinteiden korkeus vaihtelee ylävirrasta alavirtaan kuljettua.

Kuva 63. Virtaava vesi on syövyttänyt törmää ja se vie mukanaan hienojakoista maalajia; silttiä, hietaa ja hiekkaa, kasvillisuuden muodostamien mattojen alta. Kuva: A. Kurkela.

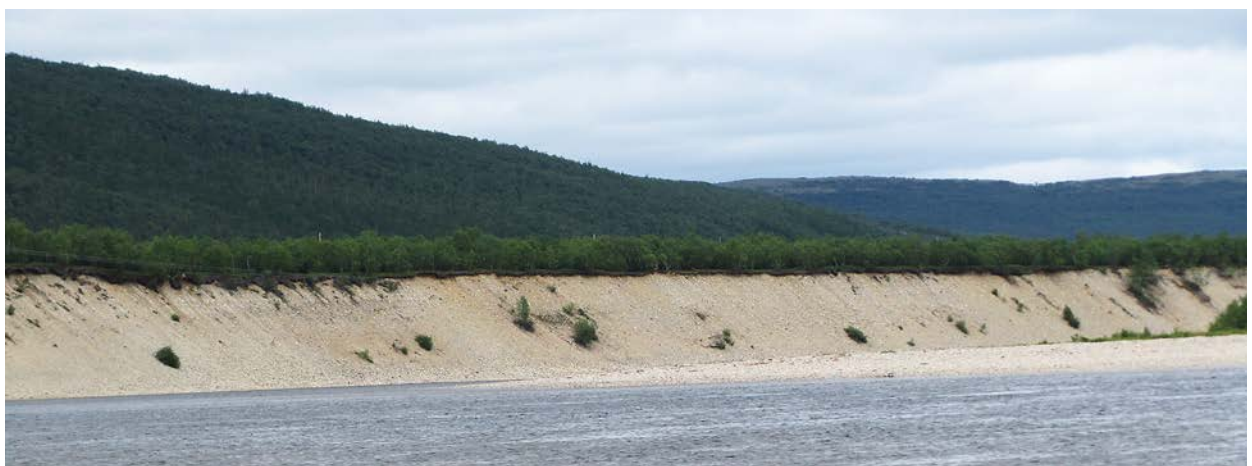
Rinteessä kasvaa yksittäisiä heinä- ja pajumättäitä (Kuva 66). Rantavyöhykkeellä ei kasva lainkaan kasvillisuutta. Pääosa kohteesta on avointa. Pensaita kasvaa kohteella jonkin verran. Ylävirranpuolella kasvaa pajua ja tunturikoivua (*B. pubescens sp czerepanovii*). Törmän päällä kasvaa tunturikoivikkoa.

Kuva 66. Rinteessä kasvaa yksittäisiä heinä- ja pajumättäitä. Kuva: A. Kurkela.

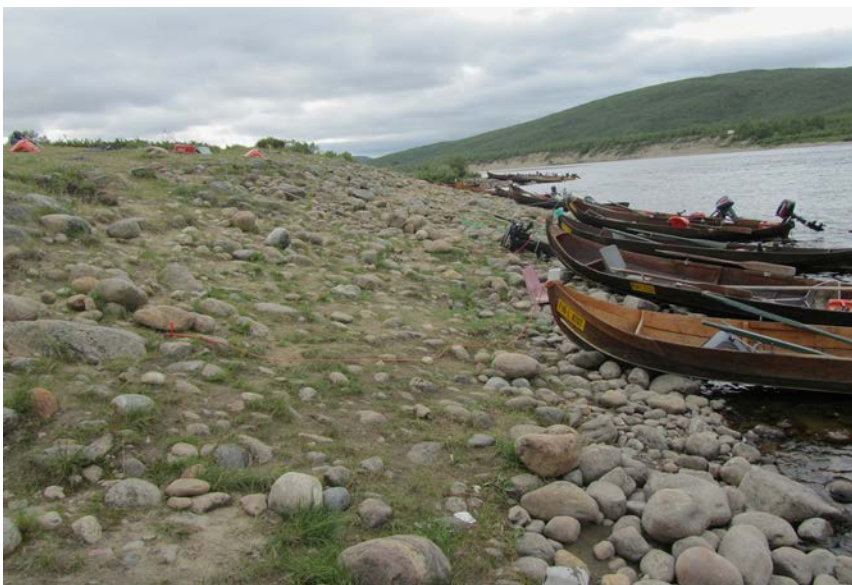
Kohde on altistunut etenkin ihmistoiminnan aiheuttamalle eroosiolle. Kohteella ei ole tapahtunut suuria muutoksia verraten vuoden 1999 tarkastelukertaan. Kohteen kasvillisuus ja avoimien alueiden suuruus on säilynyt samankaltaisena kuin vuoden 1999 tarkastelussa, mutta kohde toimii nykyisin venerantana ja on jatkuvan kulutuksen vaikutuksessa. Kohde on stabiloitu eroosiosuojauksen vaikutuksesta.

Kuva 73. Eroosiokohteelle on rakennettu veneranta. Kuva: A. Kurkela.

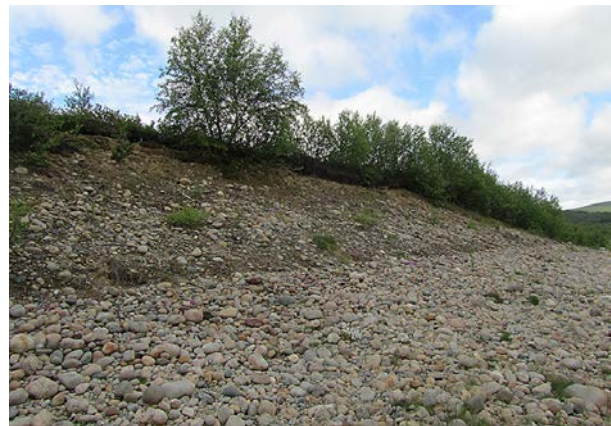
Törmän rinne on pääosin avointa aluetta. Rinteessä kasvaa jonkin verran pensaskasvillisuutta (Kuva 76). Kokonaisuudessaan kohde on melko avoin. Vajaa puolet kohteen pinta-alasta on kasvillisuuden peittämää. Pensaskasvillisuutta, kiiltopajua (*Salix phylicifolia*) ja tunturikoivua (*B. pubescens ssp. czerepanovii*), on niukasti. Lisäksi kohteella kasvaa sammalia ja ruohokasvillisuutta.

Kuva 76 Törmän rinne on pääosin avointa aluetta. Rinteessä kasvaa jonkin verran pensaskasvillisuutta. Rantavyöhyke on kivikkoinen.

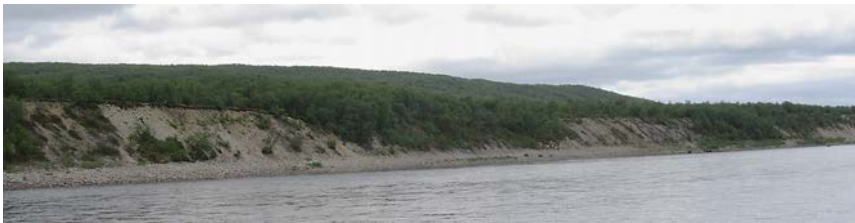
Kuva 79. Kohde on muodoltaan pitkä, jossa kasvillisuutta on laikuittain. Kuva: A. Kurkela.

Eroosiokohteella kasvaa metsikköä laikuittain (Kuva 79), kokonaispinta-alasta arvioituna keskimäärin noin viidennes. Avointa aluetta, hiekkaa ja kiviä alueella on vähän yli puolet pinta-alasta. Kohteella kasvaa jonkin verran pensaikkoa, pensaskasvuista tunturikoivua (*B. pubescens ssp. czerepanovii*) ja pajulajeja. Vajaa neljännes pinta-alasta on varikon ja heinikon peittämää.

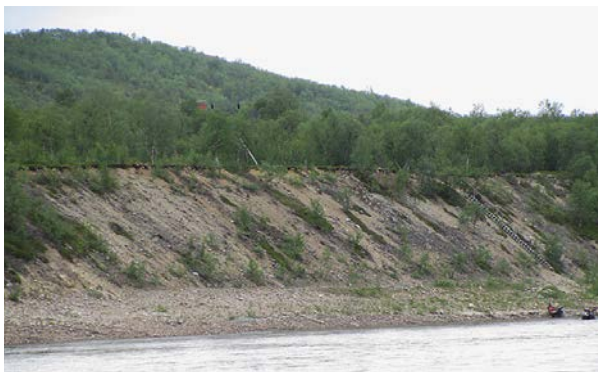
Kuva 81. Kohteen harjalle on kasvanut puita.

Verraten vuoden 1999 (Kuva 80) tarkastelukertaan, kohteella avoimen alueen osuus on hieman kasvanut. Puuston määrä on kaksinkertaistunut ja heinäkasvillisuuden määrä puolittunut (Kuva 81). Kohteen eroosio on edelleen aktiivinen, jäät ja vesi voi edelleen kuluttaa rinteitä.

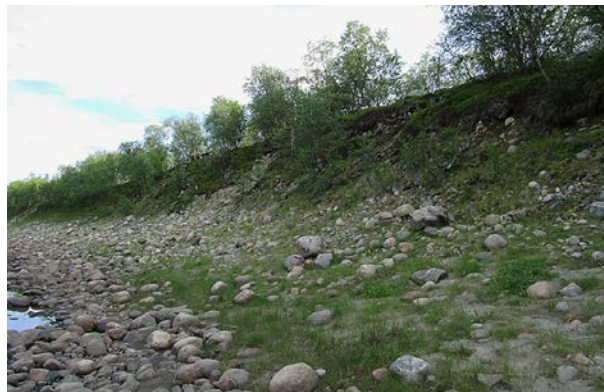
Kuva 83. Kohteen rinne on jyrkkä ja helposti sortuva ja rantavyöhyke on loiva ja kivikkoisen. Kuva: A. Kurkela.

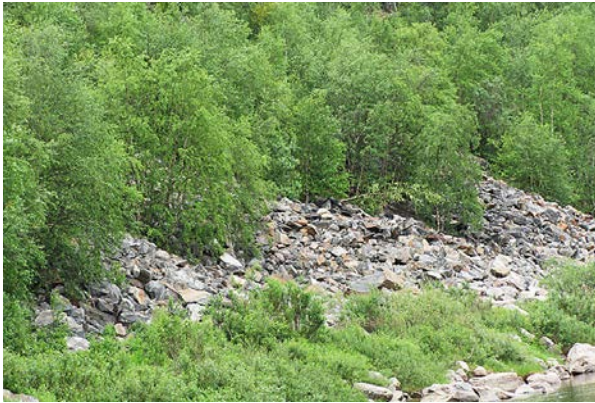
Kuva 86. Kohteen ranta- ja rinnevyöhykkeet ovat kiviset.
Kuva: A. Kurkela.

Aittisuvannon eroosiokohde sijaitsee Norjassa, Tanan kunnassa noin kilometri Aittikoskelta Tenojokea alavirtaan (Kuva 85). Kohde on 20 m korkea ja 140 m pitkä. Eroosiokohteella on tehty eroosiosuojaus, mikä on vähentänyt kohteen syöpmistä. Rantavyöhyke on jyrkkä ja kivinen (Kuva 86). Kivikon raekoko on 50–100 cm. Rinnevyöhyke on puolestaan jyrkähkö ja myös kivikoinen. Kivien raekoko on 30–100 cm.

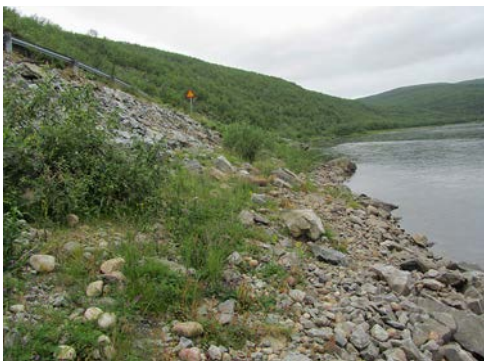
Kuva 93. Kohde on pengerretty tien rakentamisen yhteydessä louheella. Kuva: A. Kurkela.

Radnukuopan eroosiokohde sijaitsee Suomessa, Utsjoen kunnassa noin 1100 metriä Tenojokeen laskevan Junttijoen suulta alavirtaan (Kuva 91). Kohde on 10 m korkea ja 80 m pitkä. Kohteen yläpuolella kulkee tie ja kohde pengerretty tien rakentamisen yhteydessä louheella (Kuva 93). Ranta- ja rinnevyöhykkeen rajat ovat vaikeasti toisistaan erotettavissa. Varsinainen rantavyöhyke on muodoltaan kapea ja loivahko. Rinnevyöhyke on puolestaan jyrkähkö. Maalajina on moreeni. Kivien raekoko on 10–50 cm.

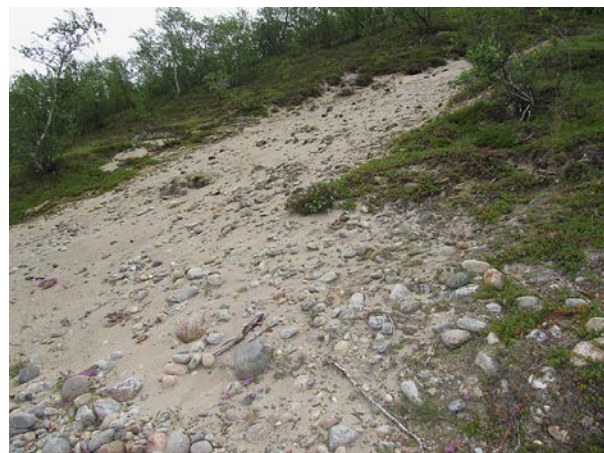
Kuva 97. Kohteen maalaji on hienoa hiekkaa, jonka seassa on muutamia isompia kiviä. Kuva: A. Kurkela.

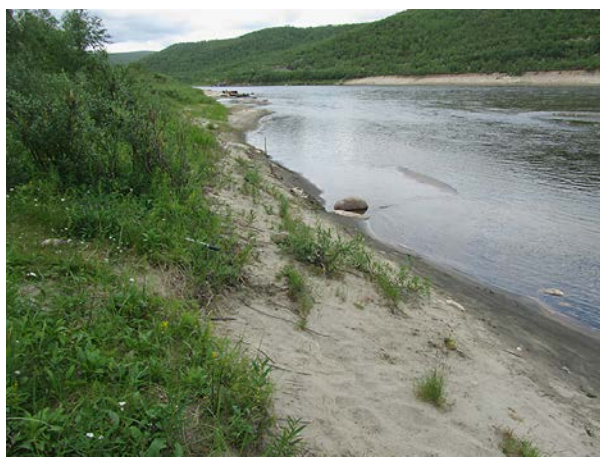
Kuva 100. Kaavan eroosiokohde on muodoiltaan pitkä ja loiva. Kohteen hienojakoinen maa-aines kulkeutuu helposti virtaavan veden mukana. Kuva: A. Kurkela.

Kaavan eroosiokohde sijaitsee Suomessa, Utsjoen kun-
nassa Kaavassa, noin 10 kilometriä Utsjoelta Karigas-
niemelle päin (Kuva 98). Kohde on 15 m korkea ja 180 m
pitkä. Eroosiokohde on muodoltaan loivahko (Ku-
va 99). Ranta- ja rinnevyöhyke eivät ole helposti toisis-
taan erotettavissa. Maalajeina ranta- ja rinnevyöhyk-
keellä ovat kivet, hieno hiekka ja moreeni. Rantavyöhyk-
keen kivien raekoko on 5–30 cm. Virtaava vesi kuluttaa
maata eroosiokohteen törmältä ja vie mukanaan hiek-
kaa kasvillisuuden alta (Kuva 100). Myös rannan käyttö
on aktiivista ja ihmisten kulkeminen vaikuttaa eroosioon.

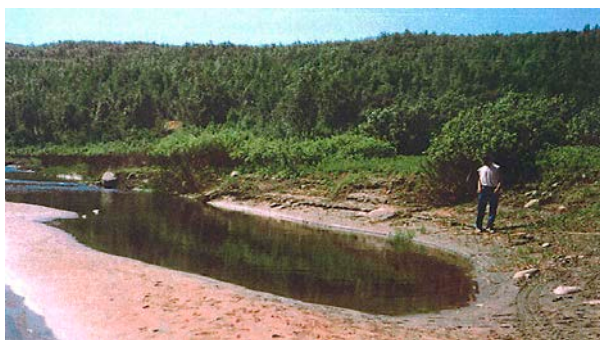
Kuva 101. Kaavan eroosiokohde vuonna 1999. Jäät ovat vie-
neet kohteelta niemen ja alkaneet kuluttamaan rantaa (lähde
raportti vuodelta 1999.)

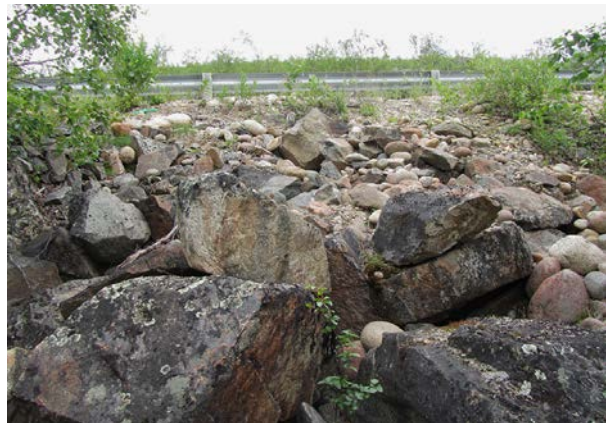
Kohteella on havaittavissa jonkin verran muutosta vuoden 1999 tarkasteluun (Kuva 105) verrattuna. Ympäriällä olevat pensaat ja puut ovat kasvaneet ja avoimien alueiden osuus on hieman vähentynyt. Eroosio on pysähtynyt kohteella.

Kuva 104. Kohde on suojattu eroosiolta ja louheella. Kuva: A. Kurkela.

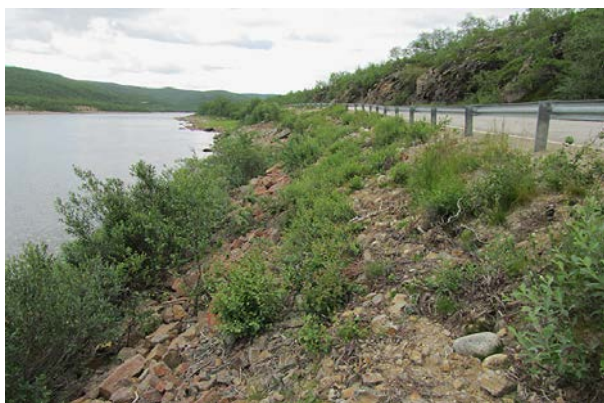
Kuva 107. Suojauksen kohdalla kasvillisuus on vähäinen.
Kuva: A. Kurkela.

Suojauksen kohdalla kasvillisuus on vähäistä. Alajuoksulla rantavyöhykkeellä kasvaa pajuja. Valitsevat kasvilajit rinnevyöhykkeellä ovat kiiltopaju (*Salix phylicifolia*) ja pohjanpaju (*S. lapponum*). Muita rinnevyöhykkeellä esiintyviä lajeja ovat lampaanrata (*Festuca ovina*), lapinkastikka (*Calamagrostis lapponica*), kultapiisku (*Solidago virgaurea*) sekä pieni esiintymä lumihärkkiä (*Cerastium cerastoides*).

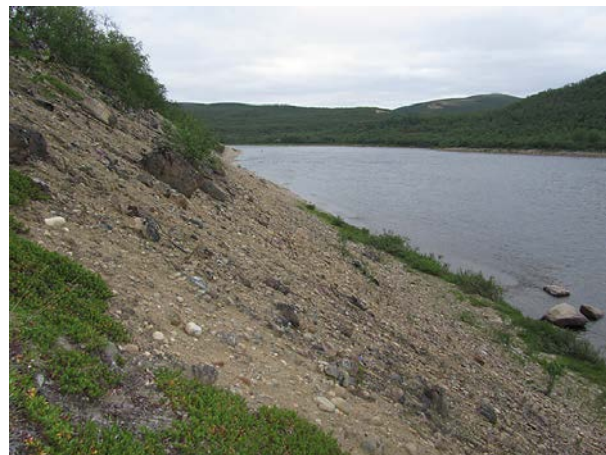
Kuva 110. Ranta- ja rinnevyöhykkeiden vaihtumiskohdat ovat paikoittain erittäin vaikeasti määritettävissä, etenkin kohdissa, joissa rinne on hyvin jyrkkä. Kuva: A. Kurkela.

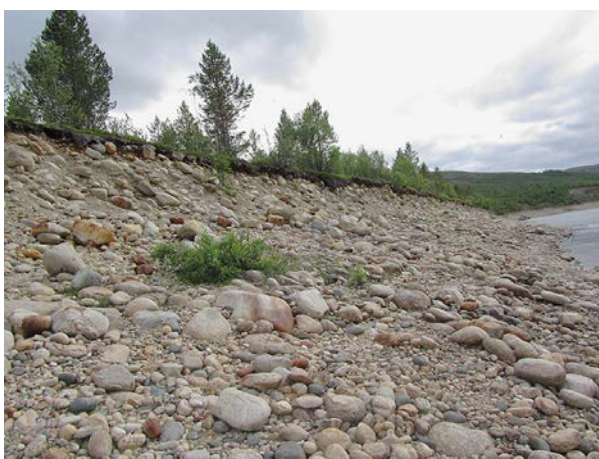
Kuva 112. Kohde on muodoltaan pitkä ja törmän rinne on jyrkkä. Kohde on lähes kokonaan avoin. Kuva: A. Kurkela.

Kuusiniemen kärjen eroosiokohde sijaitsee Suomessa, Utsjoen kunnassa Norjan puolelta Tenojokeen laskevan Porsijoen yläpuolella. (Kuva 111). Kohde on 20 m korkea ja 500 m pitkä. Eroosiokohde on muodoltaan pitkä ja myötäilee joen kaarretta. Kohteessa on selvästi erotettavissa ranta- ja rinnevyöhyke (Kuva 112). Rinnevyöhyke on jyrkkä. Rantavyöhykkeellä maalaji on moreenia. Ranta- ja rinnevyöhykkeiden kivien raekoko on noin 5–40cm.

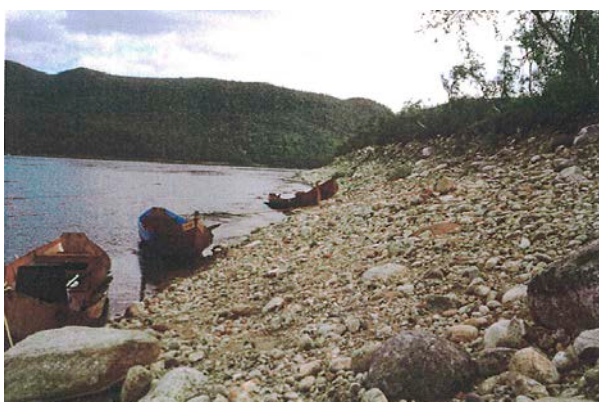
Kuva 113. Kohde vuonna 1999.

Verraten viime tarkastelukertaan vuonna 1999 (Kuva 113) kohteella ei ole tapahtunut suuria muutoksia. Kohteen eroosio aiheutuu jäiden kasaantumisesta. Eroosio on aktiivinen.

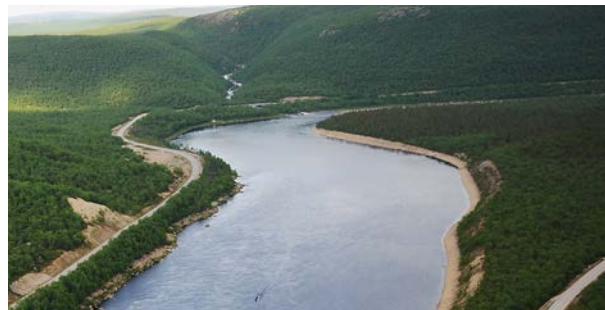
Kuva 115. Kohde ilmakuvassa. Kuva: G. Kristiansen.

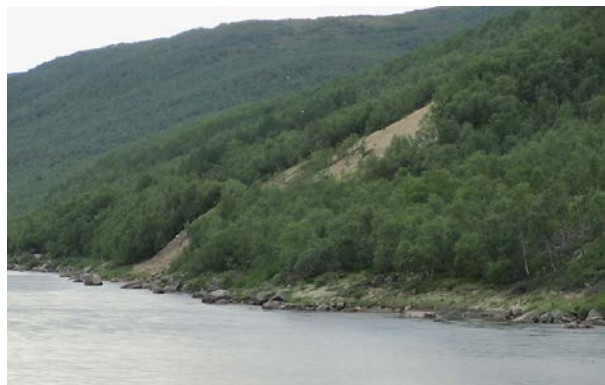
Uutta (Kuva 116) ja vanhaa (Kuva 117) kuvaa vertaamalla näyttäisi, että kasvillisuus on hieman lisääntynyt rannalla ja kohteen ympärillä. Kohteella on edelleen paljon avointa aluetta. Kohteen eroosio on edelleen aktiivista. Myös tuulieroosio pitää rinteän avoimena.

Kuva 116. Kohteen lähempään tarkisteluun tarvittaisiin vene, sillä rinne on jyrkkä

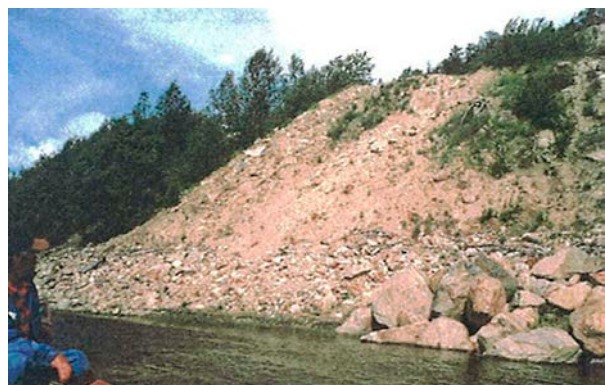
Kuva 117. Kohde vuonna 1999.

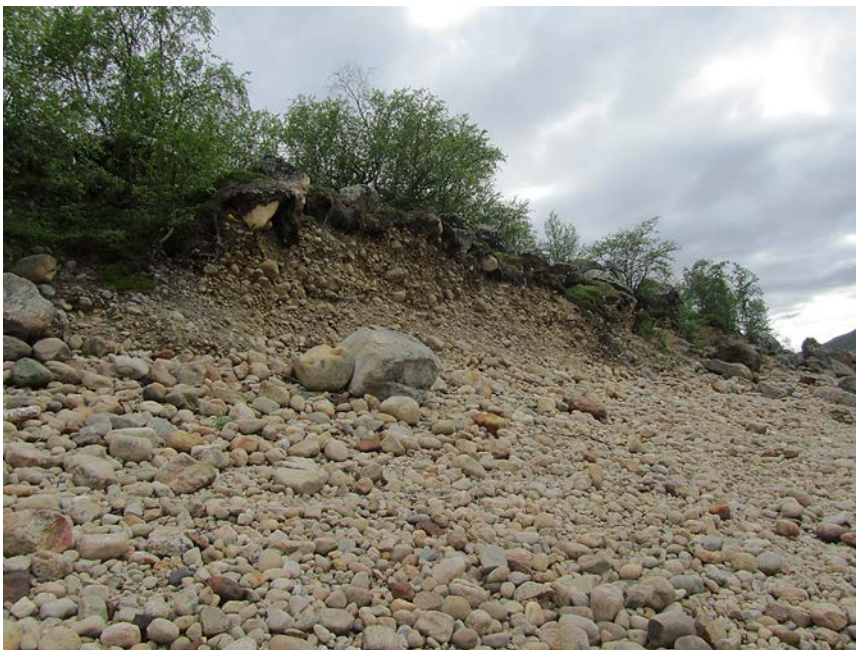
Yläkönkään alimman kosken alaosan eroosiokohde sijaitsee Suomessa, Utsjoen kunnassa Yläkönkään loppuosan alapuolella (Kuva 114). Kohde sijaitsee lähellä laavua, kalastusalueen alkamispisteen kohdalla. Kohde on 15 m korkea ja 80 m pitkä. Eroosiokohde on muodoltaan kovera, selvästi jään syövyttämä sekä äkkijyrkkä (Kuva 118). Rinne on myös suhteellisen korkea. Maalaji on moreenia. Rantavyöhykkeellä on paljon raekooltaan 5–30 cm:n kiveä. Rannalla, aivan veden tasossa on isoja kiviä.

Kuva 118. Eroosiokohde on muodoltaan kovera, selvästi jään syövyttämä sekä äkkijyrkkä. Kuva: A. Kurkela.
