Eroosiokohteiden tarkastelu Tenojokivarressa

Viranomaisyhteistyön kehittäminen
Tenojokivarressa 2011–2013 -hanke

RAPORTEJA 35 | 2014

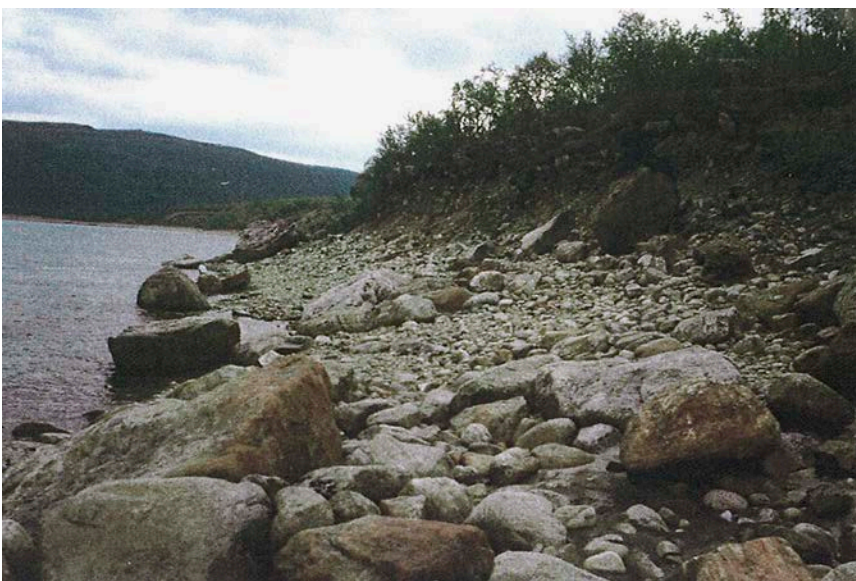
Verraten aiempaan tarkastelukertaan vuonna 1999 (Kuva 119) kohteella ei ole tapahtunut merkittäviä muutoksia. Jäät aiheuttavat eroosiota kohteella. Eroosio on jatkuvaa.

Kuva 119. Kohde vuonna 1999.

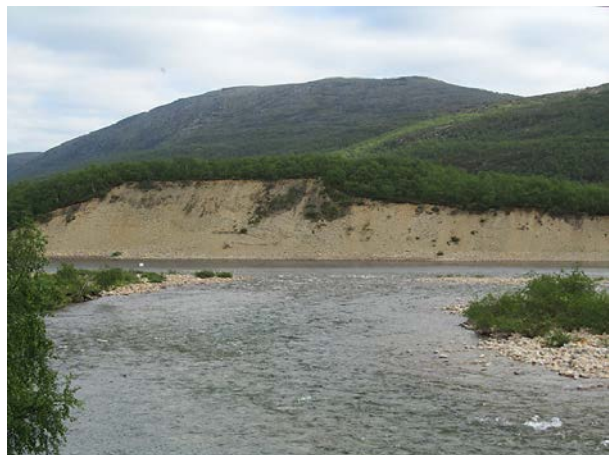
Levajoen eroosiokohde sijaitsee Suomessa, Utsjoen kunnassa (Kuva 120). Kohde sijoittuu kahden joen, Norjasta virtaavan Levajoen ja Tenojoen yhtymäkohtaan. Kohde on 40 m korkea ja 175 m pitkä. Ranta- ja rinnevyöhykkeen vaihtumiskohtaa on vaikea erottaa. Rinne on muodoltaan pitkä ja äkkijyrkkä (Kuva 121). Maa-aines kasvillisuuksineen valuu törmän päältä rinnettä pitkin alas jokeen. Maalajeja ovat hiekka ja moreeni.

Kuva 121. Kuvassa erottuu rinteän äkkijyrkkyys ja pitkä muoto.

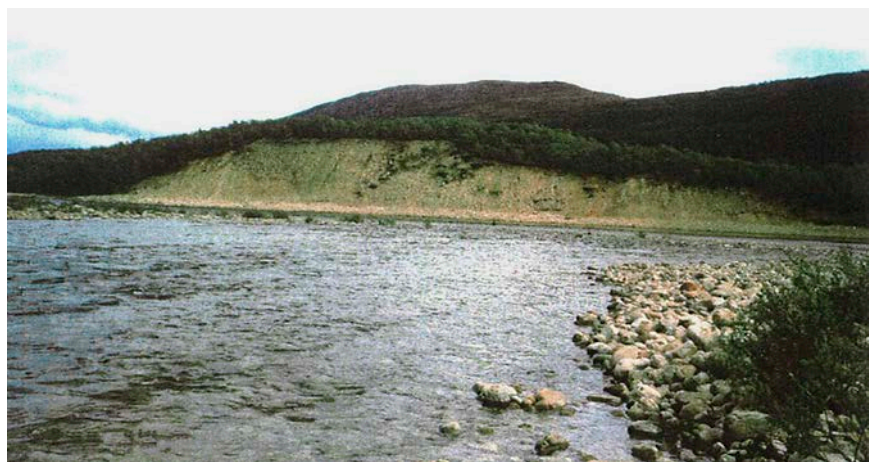
Verraten aiempaan tarkastelukertaan vuonna 1999 (Kuva 122), kohteella ei ole tapahtunut suurta muutosta. Uutta ja vanhaa kuvaa vertaamalla kasvillisuus näyttäisi olevan hieman lisääntynyt kohteen keskiosassa. Kohteen eroosio on aktiivista, mm. Levajoen ja Tenojoen yhtymäkohdan vaikutuksesta.

Kuva 122. Kohde vuonna 1999.

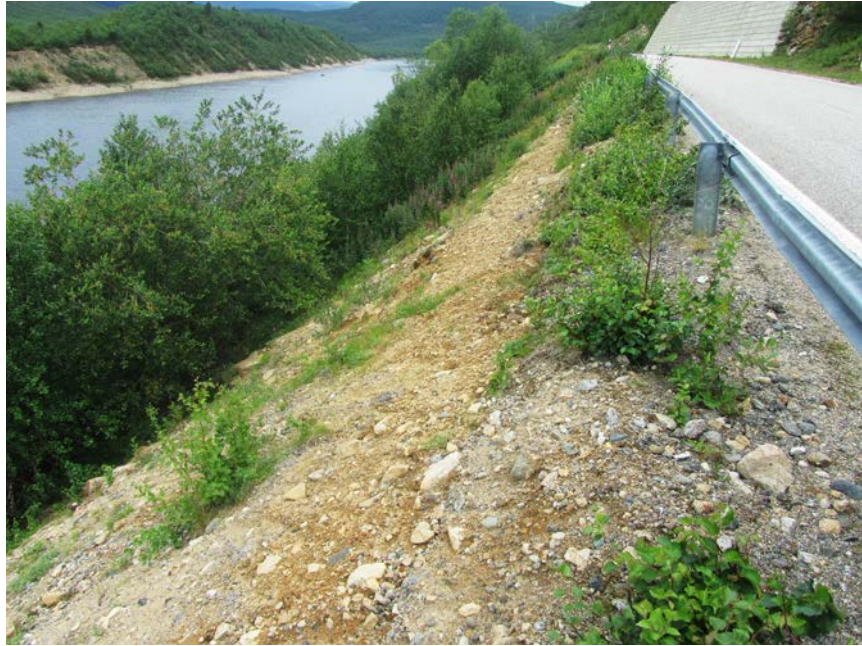
Eroosiokohde sijaitsee Suomessa, Utsjoen kunnassa noin 1 700 metriä Tenojokeen laskevan Levajoen suulta Tenojokea ylävirtaan (Kuva 123). Kohde on 30 m korkea ja 190 m pitkä. Tie kulkee kohteen yllä (Kuva 124 ja Kuva 125). Kohde on erittäin jyrkkä. Kohde on laajempi yläosasta ja kapenee kolmiomaisesti alaspäin rinteä mentäessä. Kohteeseen on tehty eroosiosuojaus louheesta. Maalajina on moreeni.

Kuva 125. Tie kulkee kohteen yllä.
Kuva: A. Kurkela.

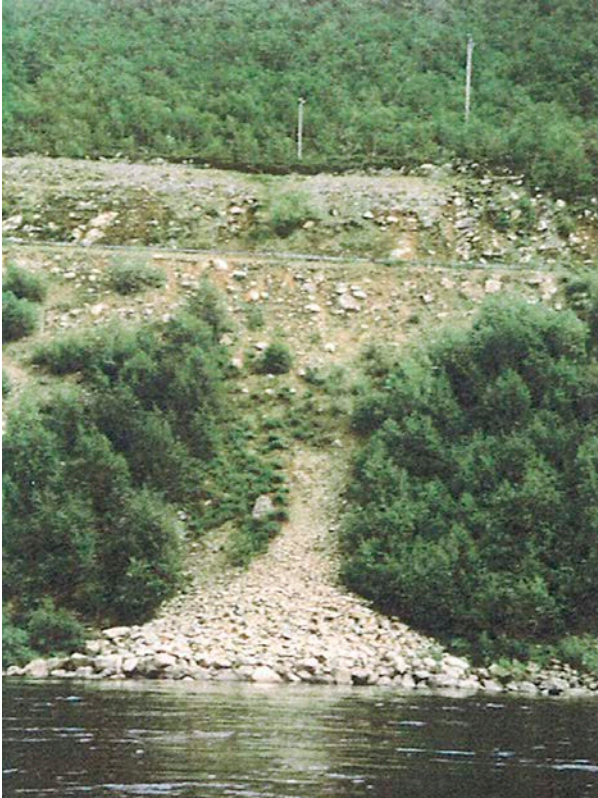
Kokonaisuudessaan avointa aluetta on noin kolme neljäsosaa. Heinää ja ruohokasvillisuutta on noin neljäsnes kohteen pinta-alasta ja pajupensaita noin 5 prosenttia. Verraten aiempaan tarkastelukertaan vuonna 1999 (Kuva 126), kohteella puusto ja kenttäkerroksen kasvillisuus ovat hieman lisääntyneet (Kuva 127). Avoimen alueen osuus on pysynyt suunnilleen samansuuruisena. Kohteen eroosio on pysähtynyt.

Kuva 126. Koadnillsavu vuonna 1999.

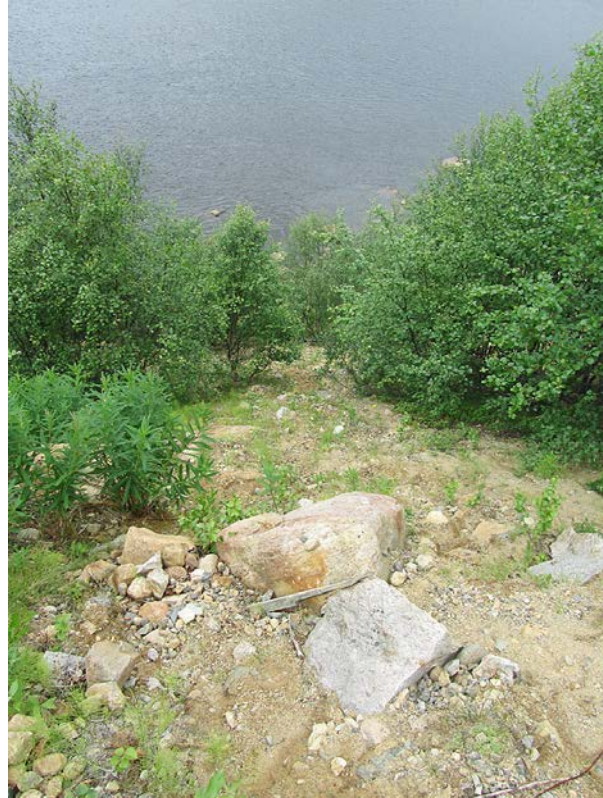
Kuva 127. Koadnillsavun kohteella ympäröivä puusto on hie-
man kasvanut verrattuna edelliseen tarkasteluun.

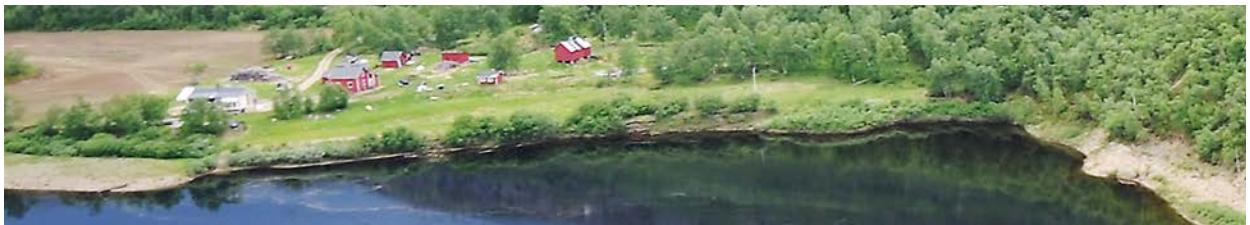
Kuva 129. Kohde ilmakuvassa. Kuva: G. Kristiansen.

Eroosiokohde sijaitsee Norjassa, Karasjoen kunnassa noin 4 kilometriä Suomen Ismuksen kylältä Tenojokea alavirtaan Risjargan kohdalla (Kuva 128). Kohde on noin 60 m pitkä ja se sijaitsee Tenojoen uoman ulkokaarteessa (Kuva 129). Törmältä alkaa heti pelto, joka viettää hieman jokeen päin. Pellon vieressä, lähellä eroosiokohdetta, on asutusta. On mahdollista, että keväällä jäidenlähdon aikaan jäät kasaantuvat kohteeseen, joen ulkokaarteeseen, ja näin syövyttävät törmällä olevaa maa-ainesta.

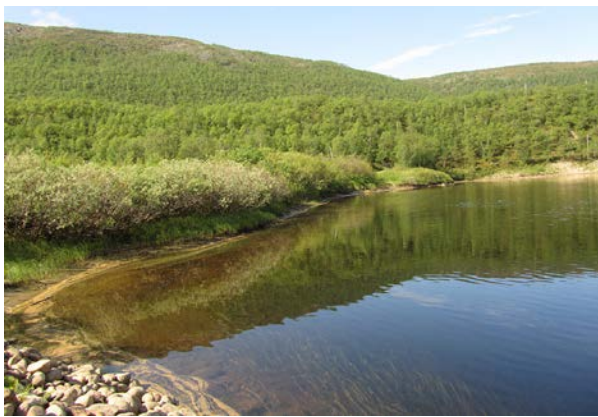
Kuva 130. Kohteen kasvillisuus on lisääntynyt vuodesta 1999. Kuva: A. Kurkela.

Eroosiokohteessa on paljon (90 %) pensaskasvillisuutta (Kuva 130). Heinä-, ruoho- ja sarakasvillisuutta kasvaa jonkin verran. Alueelta löytyviä kasvilajeja ovat muun muassa kiiltopaju (*Salix phylicifolia*) sekä pohjanpaju (*S. lapponum*).

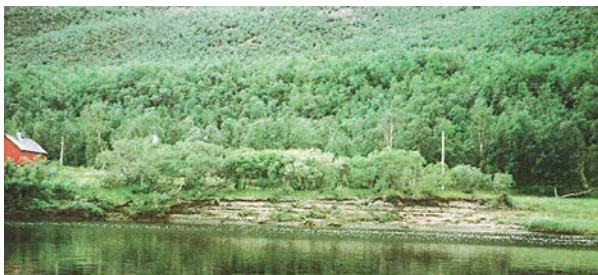
Kuva 131. Kohde vuonna 1999.

Verraten aiempaan tarkasteluun vuonna 1999 (Kuva 131), kohteella ei ole havaittavissa enää avointa aluetta. Pensaiden osuus on kasvanut voimakkaasti. Paikallisen mukaan virta syövyttää uoman törmää vuosittain, mutta edelliseen tarkastelukertaan verrattuna eroosio näyttäisi hidastuneen kasvillisuuden si- toessa maata.

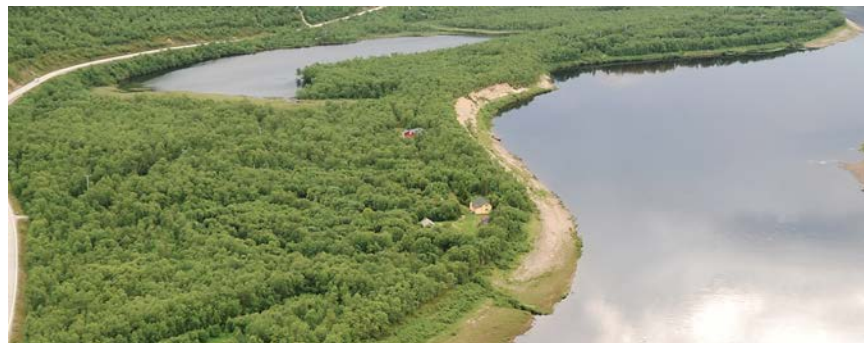
Kuva 133. Koadniljoki 1, 2 ja 3 ilmakuvassa. Kuva: G. Kristiansen.

Koadniljoen eroosiokohteet sijaitsevat Suomessa, Utsjoen kunnassa Ismuksen kylällä Goatnelveajávrin kohdalla (Kuva 132). Edeltävässä tarkastelukerrassa (vuonna 1999) Koadniljoen kohteet on kuvattu kokonaisuutena sisällyttäen kohdat Koadniljoki 1, 2 ja 3 (Kuva 133) samaan kuvaukseen. Tässä tarkastelussa kohteet on kuvattu erikseen omina kohteina. Kaikki kohteet ovat tasaisesti jyrkkeneviä ja maalajeina ovat pääasiassa siltti ja hiekka.

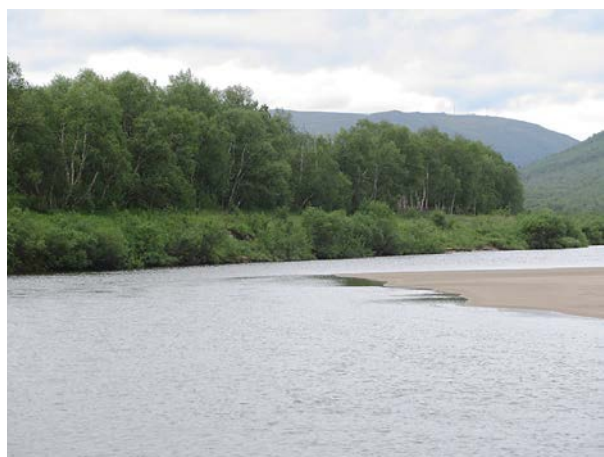
Avointa aluetta on hyvin vähän. Pensaita peittävät vajaa puolet pinta-alasta ja loput kohteesta on heinien peittämää. Kohde on luonnontilaistunut ja palautunut (Kuva 134). Kohteen kasvillisuus on samantyyppinen kuin Koadniljoen kohteella 2.

Kuva 134. Kohteen kasvillisuus on luonnontilaistunut ja palautunut. Kuva: A. Kurkela.

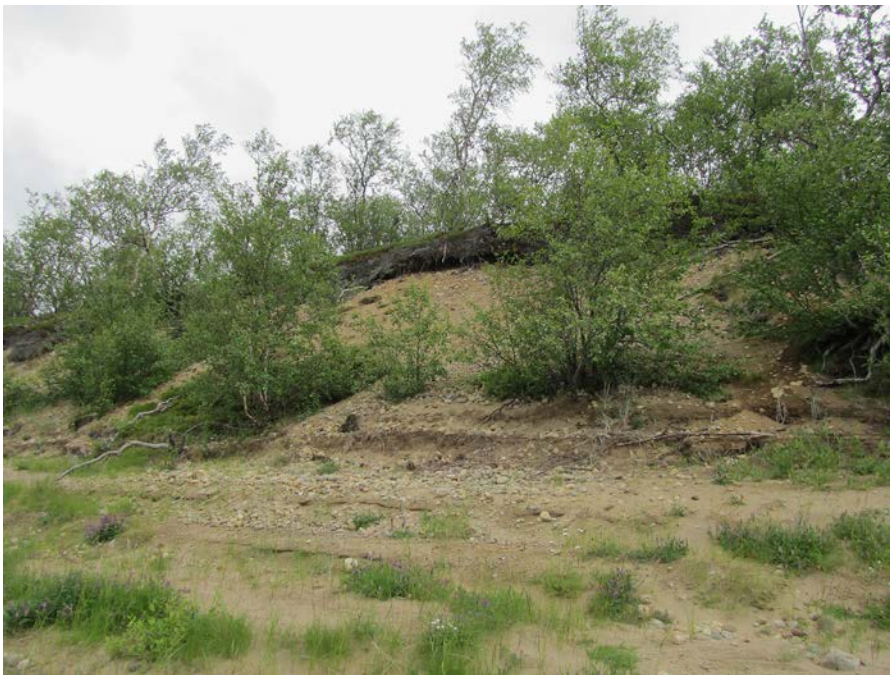
Koadniljoki 2 on keskimäinen Koadniljoen kohteista ja sijaitsee hiekkasärkän kohdalla. Kohde on 15 m korkea ja 150 m pitkä (Kuva 132). Jyrkkä rinne sortuu vähitellen. Syöpyminen on kuitenkin vähäistä, mutta aktiivista edelleen. Kasvillisuus, sammalet ja varvikot sitovat hiekkaa ja moreenia (Kuva 135). Yläjuoksulla syöpyminen on voimakkaampaa. Ranta- ja rinnevyöhyke ovat paikoittain vaikeasti erotettavissa toisistaan.

Kuva 135. Kasvillisuus, sammalet ja varvikot sitovat hiekkaa ja moreenia kohteella.
Kuva: A. Kurkela.

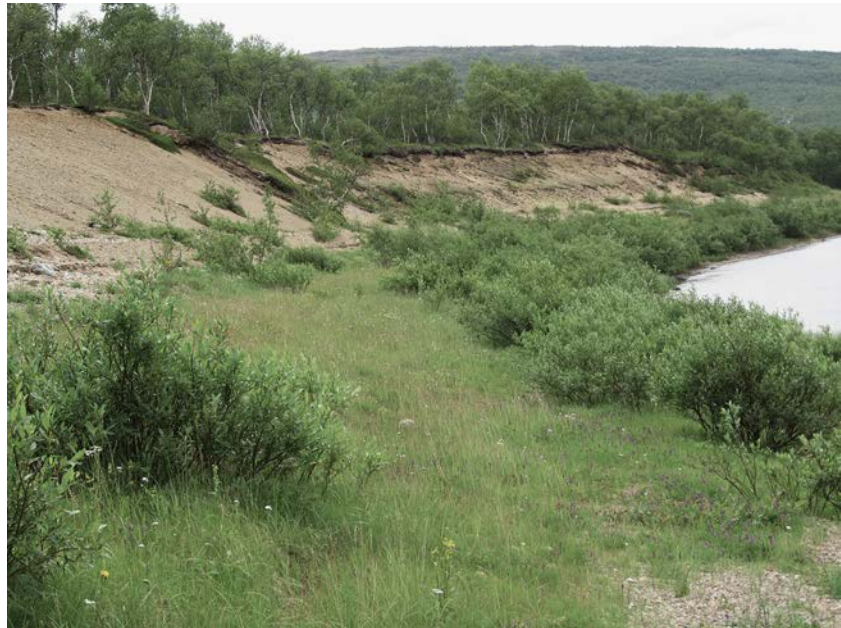
Kuva 136. Ranta- ja rinnevyöhyke ovat hyvin erotettavissa toisistaan.
Kuva: A. Kurkela.

Koadniljoki 3 on pisin Koadniljoen kohteista ja sijaitsee pohjoisimpana Koadniljoen kohteista. Kohde sijaitsee noin 300 metriä Goadneljohkan suulta Tenojokea ylävirtaan. Kohde on 20 m korkea ja 450 m pitkä (Kuva 132). Eroosiokohde on pitkä, tasaisesti jyrkkä ja avoin moreenista koostuva rinne. Kivien raekoko on 5–20 cm. Ylävirran puolella maalaji on hienojakoisempaa. Ranta- ja rinnevyöhyke ovat hyvin erotettavissa toisistaan (Kuva 136).

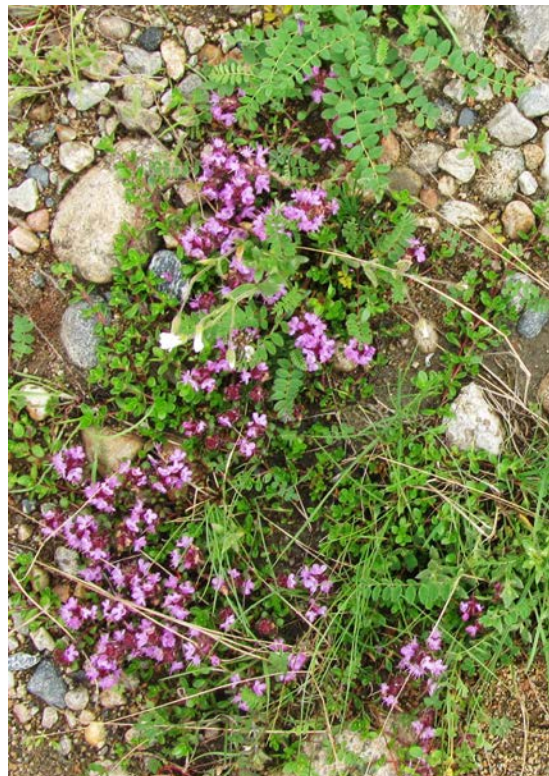
Rinteen yläosassa kasvaa tunturikoivuja. Rinne on lähes kokonaan avoin. Kasvillisuutta on hyvin vähän. Valtalajina rinteessä kasvaa variksenmarja (*E. nigrum*) sekä muutama tunturikoivu (*B. pubescens* ssp. *czerepanovii*) sekä paju. Sekä rinne- että rantavyöhykkeellä kasvaa paikoin tenonajuruohoa (*T. serpyllum* ssp. *tanaensis*) (Kuva 137).

Kuva 137. Kohteella kasvava tenonajuruohon esiintymä.

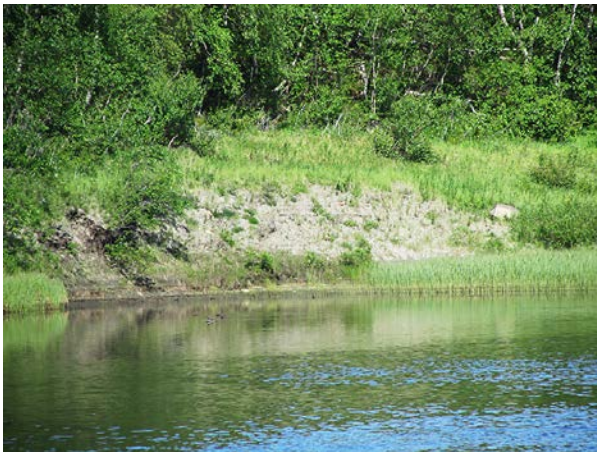
Kuva 139. Eroosiokohteen törmä on hieman loiventunut vuodesta 1999. Kuva: A. Kurkela.

Eroosiokohde sijaitsee Norjassa, Karasjoen kunnassa. Sparasuolo sijaitsee noin reilu kaksi kilometriä Ismuksesta Tenojokea ylävirtaan Norjasta laskevan ojan vieressä (Kuva 138). Kohdetta vastapäätä on saari. Kohde on 10 m korkea ja 60 m pitkä. Hieno maa-aines erottuu vielä hyvin kenttäkerroksesta. Törmä on pienimuotoinen ja eroosiokohdekin pienialainen. Törmän rinne on melko loiva. Ranta- ja rinnevyöhyke ovat vaikeasti erotettavissa toisistaan. Eroosiokohde on melko huomaamaton, mutta veden pinnan vaihtelun voi havaita rinteeseen muodostuneista poikkivöistä.

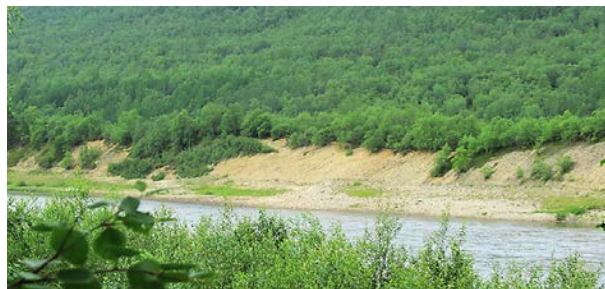
Kuva 143. Kohde Sparasuolo 1. Kuva: A. Kurkela.

Kohteen pinta-alasta 10 prosenttia on pensasta ja noin viidennes on ruohoa ja heinää. Muutoin kohde on melko avoin. Variksenmarja (*E. nigrum*) ja muu pohjasekä kenttäkerroksen kasvillisuus sitoo maa-ainesta. Lisäksi kohteella kasvaa muutama pensaskokoinen tunturikoivu (*B. pubescens ssp. czerepanovii*) ja paju. Ylävirran puolella kasvaa enemmän kasvillisuutta. Törmältä on kaatunut muutama puu rinteeseen.

Kohteella tapahtuu tuulieroosiota ja veden aiheuttamaa eroosiota, mutta eroosio on lievää.

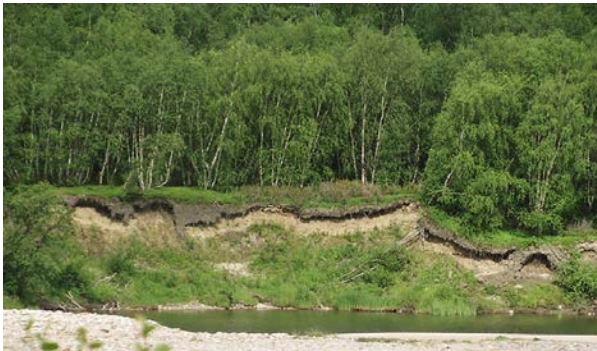
Vertailtaessa vuoden 1999 (Kuva 145) tarkastelemaan kohteen avoimen alueen osuus on vähentynyt voimakkaasti ja kohteen eroosio on pysähtynyt rinteiden alaosassa kasvillisuuden muodostumisen myötä. Törmän yläosassa on edelleen avoimia alueita (Kuva 144) ja eroosio on jatkuvaa.

Kuva 144. Eroosiokohteen kasvillisuus on lisääntynyt ja eroosio vähentynyt vuodesta 1999. Kuva: A. Kurkela.

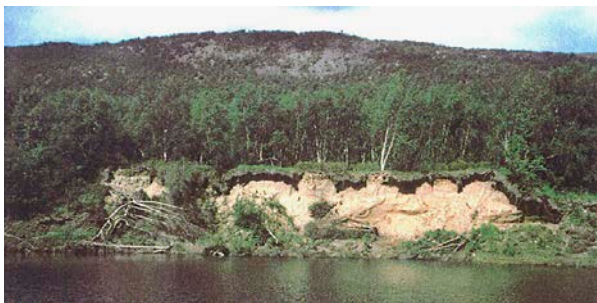
Kuva 145. Kohde vuonna 1999.

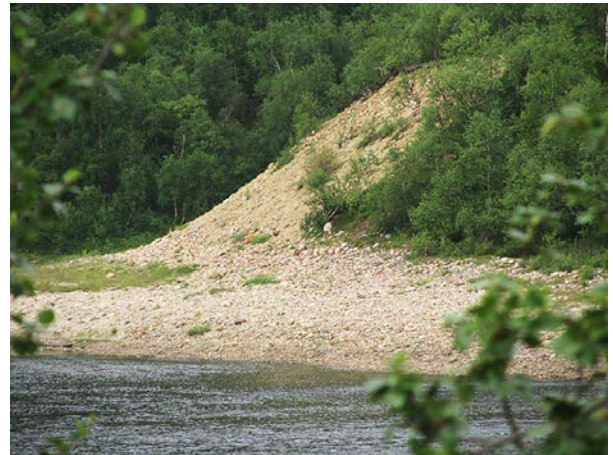
Kokonaisuudessaan avointa aluetta on 70 prosenttia ja ruohoja ja heiniä on 30 prosenttia. Kohteen eroosio on edelleen aktiivista. Jäät ja tulvavesi aiheuttaa eroosiota.

Kuva 146. Eroosiokohteen rinne on jyrkkä ja rantavyöhyke on loiva ja laaja-alainen. Kuva: A. Kurkela.

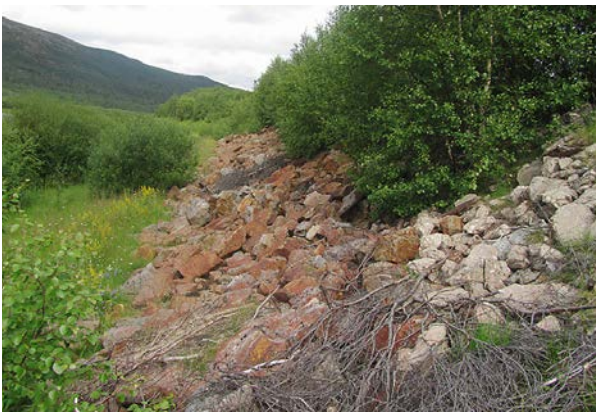
Kuva 148. Kuvassa erottuu selvästi kohteeseen tehty eroosiosuojaus.

pitkä (Kuva 147) ja se on jakautunut kolmeen eri vyöhykkeeseen; kivikkorinteeseen, tasaiseen hiekkaiseen niittyalueeseen ja viimeiseksi rantapajukkoon. Rinne on loivasti jyrkkenevä ja rantavyöhyke on kapeahko ja matala, mutta jyrkähkö. Törmän yläpuolella on peltoa. Kohteeseen on tehty eroosiosuojaus (Kuva 148). Kohteeseen on tuotu suojausmateriaaliksi louhittuja kivenlohkareita. Kivien raekoko on 40–60 cm.

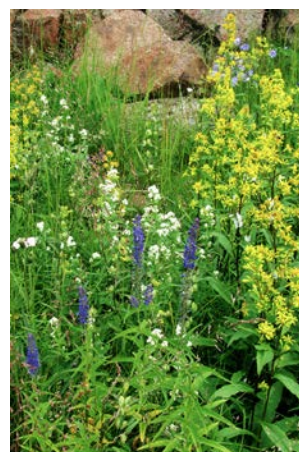
Niittyalueella kasvaa muun muassa pikkulaukkua (*Rhinanthus minor*), kultapiiskua (*Solidago virgaurea*), rantatädykettä (*Veronica longifolia*), siankärsämöä (*Achillea millefolium*) ja heinätähtimöä (*Stellaria graminea*) (Kuva 149). Eroosiosuojauksen kohdalla ei kasva lainkaan kasvillisuutta, lukuun ottamatta muutamaa tunturikoivua (*B. pubescens ssp. czerepanovii*).

Kuva 149. Niittyalueella kasvaa muun muassa pikkulaukkua, kultapiiskua, rantatädykettä, siankärsämöä ja heinätähtimöä. Kuva: A. Kurkela.

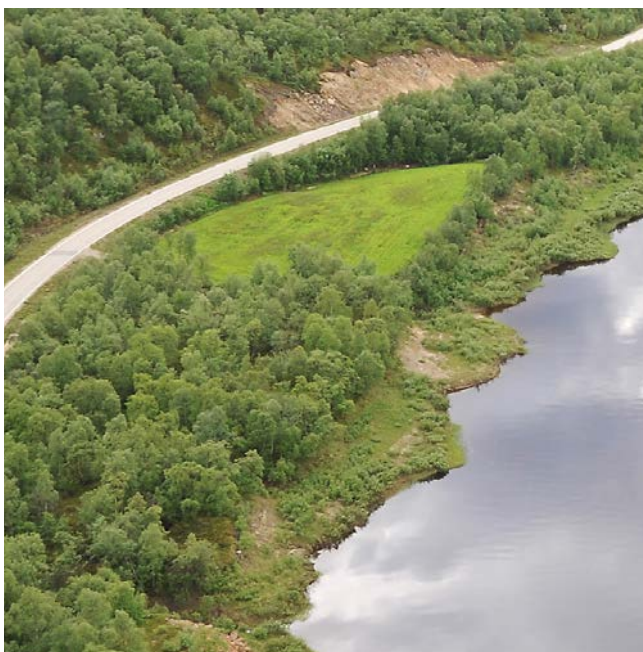
Rantavyöhyke on loiva ja noin 20 metriä pitkä. Vyöhyke on lähes kauttaaltaan kasvillisuuden peitossa (Kuva 150). Valtalajina ovat sammaleet. Muita yleisiä kasvilajeja ovat heinät, tunturikoivu (*B. pubescens* ssp. *czerepanovii*) ja pohjanpaju (*Salix lapponum*) sekä kiiltopaju (*S. phyllicifolia*), tenonajuruoho (*T. serpyllum* ssp. *tanaensis*), suolaheinä (*Rumex* sp.), vilukko (*Parnassia palustris*), lumihärkki (*Cerastium cerastoides*), tunturi-

Kuva 150. Kohde ilmakuvassa. Kuva: G. Kristiansen.

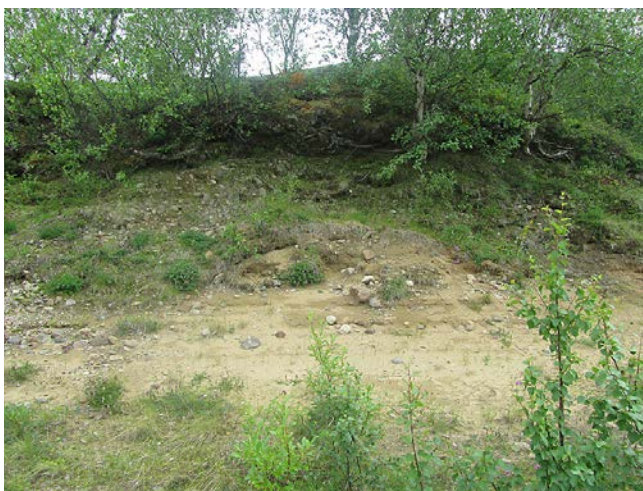
Lohikoste 2 sijaitsee noin 7 kilometriä Nuvvuksen kylältä Tenojokea alavirtaan. Kohde sijaitsee Tenojokeen laskevan Suohpajohka-ojan suulta noin 550 metriä Tenojokea alavirtaan. Kohde on 10 m korkea ja 30 m pitkä (Kuva 147). Ranta- ja rinnevyöhyke ovat toisistaan erotettavissa ja ovat muodoltaan loivia. Kohde on syöpynyt lievästi ja kohteen eroosio on vähenemässä (Kuva 151). Maalaji on moreenia.

Kokonaisuutena avointa aluetta on eroosiokohteella noin kolmannes pinta-alasta. Pensaskasvillisuutta on noin kolmannes ja heiniä, ruohoja ja sammalia vajaa puolet kohteen pinta-alasta. Kohteen eroosio on vähentynyt, mutta edelleen lievää eroosiota on havaittavissa.

Kuva 151. Lohikoste 2 vuonna 2012. Eroosio on pysähtynyt ja kasvillisuus on vähitellen alkanut levitä rinteessä. Kuva: A. Kurkela.

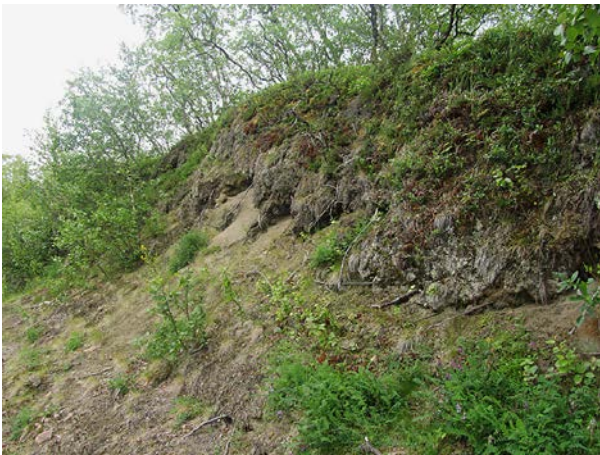
Lohikoste 3 sijaitsee noin seitsemän kilometriä Nuvvuksen kylältä Tenojokea alavirtaan pienen ojan vieressä, noin 150 metriä Lohikoste 2:sta Tenojokea alavirtaan. Kohde on noin 60 m pitkä (Kuva 147). Ranta- ja rinnevyöhyke ovat toisistaan erotettavissa. Rinne on jyrkkä (Kuva 152) ja rantavyöhyke loiva ja laaja-alainen. Eroosio on vähäistä, sillä kasvillisuus sitoo ja peittää avointa maata. Maalaji on hienojakoista hiesua ja hiekkaa.

Kuva 152. Eroosiokohteen rinne on melko jyrkkä.
Kuva: A. Kurkela.

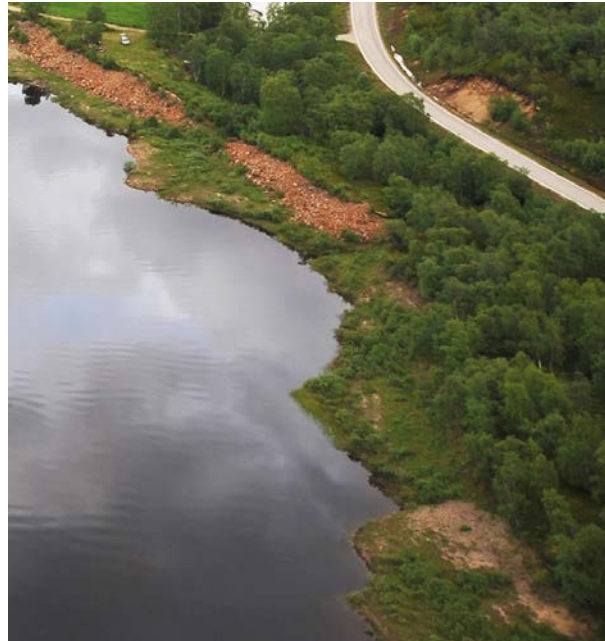
Rinne on jyrkkä ja rantavyöhyke loiva ja laaja-alainen (Kuva 153). Kohteeseen on tehty eroosiosuojaus, eikä kasvillisuutta ole muodostunut kohteelle. Eroosiosuojaukseen on käytetty suurehkoa louhosta (Kuva 154). Kivien raekoko on 3–60 cm.

Kuva 153. Lohikoste 4 ilmakuvassa. Kuva: G. Kristiansen.

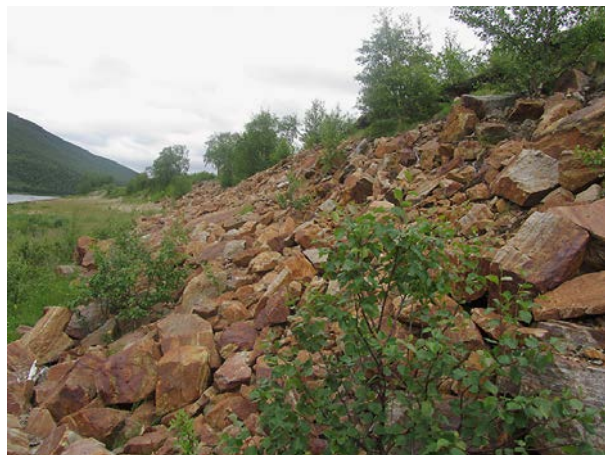
Kuva 154. Kohteeseen on tehty eroosiosuojaus.
Kuva: A. Kurkela.

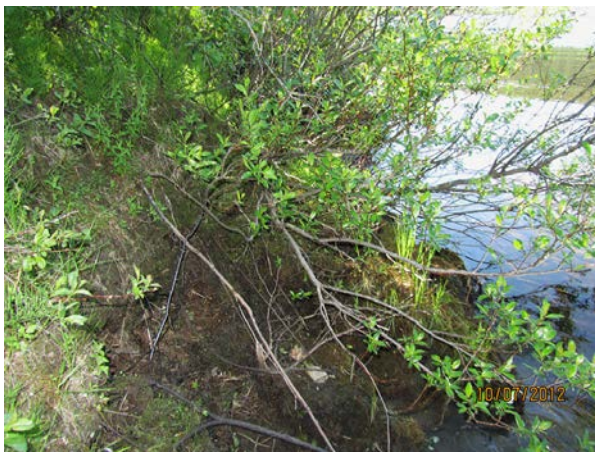
Kuva 158. Kohteen törmä on jyrkkä ja tiheän pajukon peitossa.
Kuva: A. Kurkela.

Ailigaskaavan eroosiokohde sijaitsee Suomessa, Utsjoen kunnassa Nuvvuksen kylällä joen mutkan ulkokaarteessa tienlevikkeen kohdalla. (Kuva 155). Kohde on 5 m korkea ja 200 m pitkä (Kuva 156). Ranta- ja rinnevyöhyke eivät ole toisistaan erotettavissa. Kohde on syöplynyt vain lievästi, ihmistoiminnan ja luonnollisen eroosion vaikutuksesta. Maalajeja ovat siltti, multa ja hiekka.

Kohde on pieni. Avointa aluetta, osittain sammalpeitteen vuoraamana on keskimäärin viidennes kohteen pinta-alasta. Kohteella kasvaa runsaasti eri pajulajeja. Lisäksi kohteella kasvaa jonkin verran heinää. Alueella kasvaa muun muassa kultapiiskua (*Solidago virgaurea*), peltokortetta (*Equisetum arvense*), niittyleinikkiä (*Ranunculus acris*) ja maitohorsmaa (*Epilobium angustifolium*). Kohteen törmän jyrkkyyden ja tiheän pajukon vuoksi kohteen tarkastelu rannasta oli mahdotonta (Kuva 158), minkä vuoksi kohde tulisi tarkastella veneestä. Verraten vuoden 1999 tarkasteluun (Kuva 157), kohteella ei ole tapahtunut suuria muutoksia, mutta ruohokasvillisuus ja pensaat ovat lisääntyneet. Kohteen eroosio on vähäistä, mutta edelleen aktiivista.

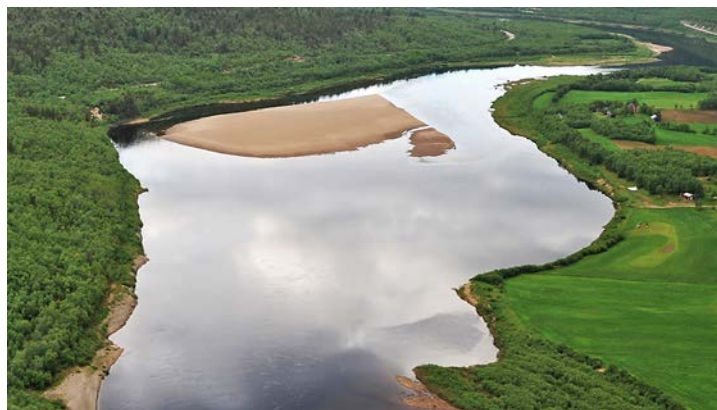
Kohteet sijaitsevat osittain pellon reunalla, jossa avointa aluetta on keskimäärin puolet pinta-alasta ja puolet on ruoho- ja heinäkasvillisuutta (Kuva 161 ja Kuva 162). Törmällä kasvaa muutama kiiltopaju-pensas (*Salix phylicifolia*). Alavirtaan päin avointa on enää noin kolmannes pinta-alasta. Pensaita on viidennes ja ruoho- ja heinäkasvillisuutta puolet pinta-alasta.

Kuva 161. Nuvvuskaava 1 kohteella eroosio on vähentynyt ja ruoho- ja heinäkasvillisuus on voimakasta..

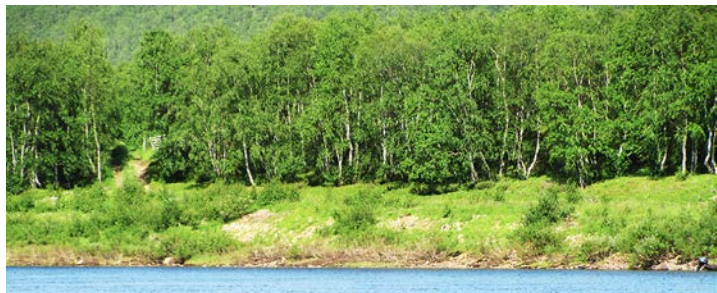
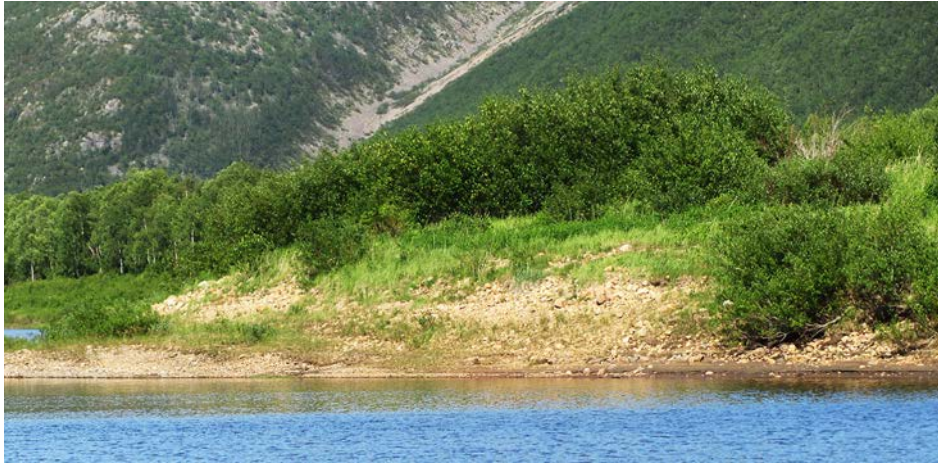
Kuva 162. Nuvvuskaava 2 sijaitsee niemen kärjessä. Kohde on avoimempi kuin Nuvvuskaava 1, mutta kohteella on jo ruohokasvillisuus alkanut lisääntyä rinteellä. Kuvat: A. Kurkela.

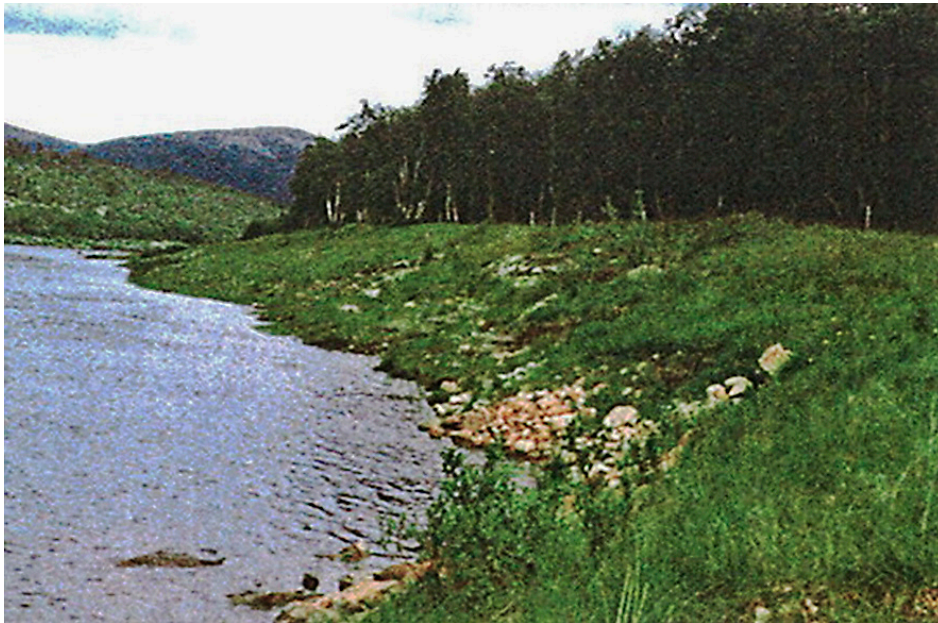
Kuva 163. Nuvvuskaava 1 vuonna 1999.

Verraten aiempaan tarkasteluun vuonna 1999 (Kuva 163 ja Kuva 164) kohteilla ei ole tapahtunut suuria muutoksia, mutta kohteiden heinä- ja ruohokasvillisuus ovat hieman lisääntyneet edellisestä tarkastelukerrasta. 1 kohteella eroosio on pysähtynyt. 2 kohteella eroosio on edelleen lievää.

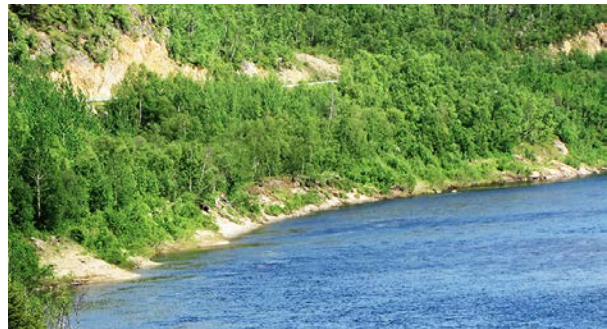
Kohteen eroosio on vähentynyt ja heinä- ja ruohokasvillisuutta on alkanut kasvaa rinteellä. Kohteella on avointa aluetta noin puolet pinta-alasta. Pensaita on noin viidennes ja heinä- ja ruohokasvillisuutta noin kolmannes pinta-alasta. Suurta muutosta vuoteen 1999 (Kuva 167) ei ole tapahtunut. Pensaskasvillisuus ja heinä- ja ruohokasvillisuus ovat lisääntyneet. Avoin alue, hienojakoisen maa-aineksen täyttämä tila, on vähentynyt (Kuva 166). Kohteen eroosio on edelleen aktiivinen, mutta vähentynyt.

Kuva 166. Erosiokohteen kasvillisuus on lisääntynyt vuodesta 1999. Kuva: A. Kurkela.

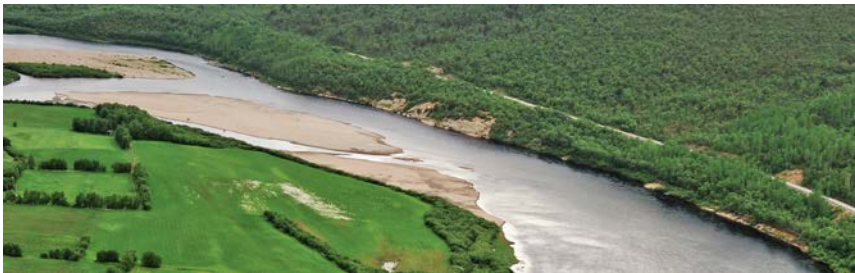
Kuva 168. Talvadaskoski ilmakuvassa. Kuva: G. Kristiansen.

Kohde on 40 m korkea ja 400 m pitkä (Kuva 168). Maalaji on silttiä. Ranta- ja rinnevyöhyke voidaan erottaa toisistaan. Rantavyöhyke on loivasti jyrkkenevä ja rinnevyöhyke on jyrkkä (Kuva 169).

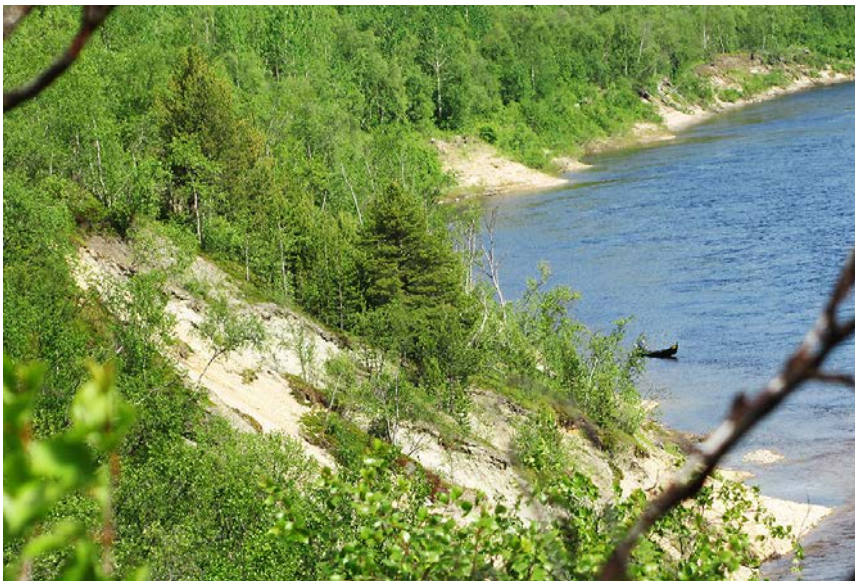
Kuva 169. Kuvassa osa Talvadaskosken eroosiokohteesta. Kuva: A. Kurkela.

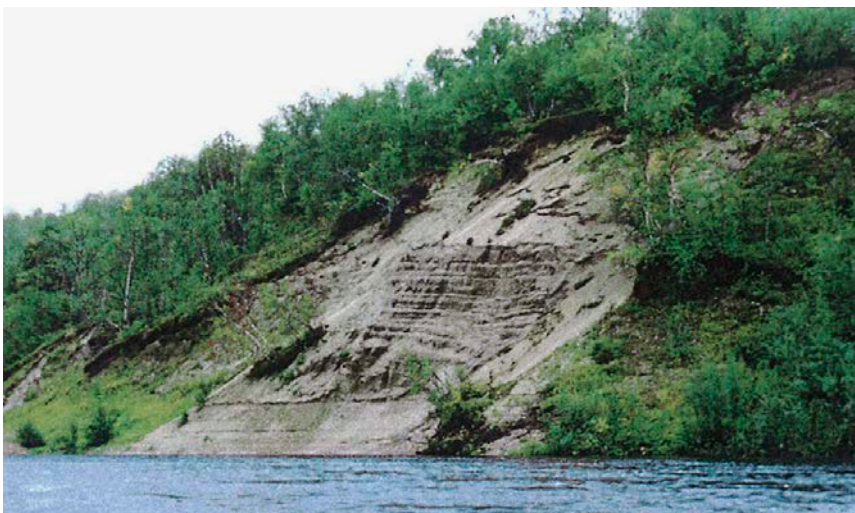
Kuva 170. Kohde vuonna 1999.

Verrattuna vuoden 1999 (Kuva 170) tarkastelukertaan, avoimen alueen laajuus on pienentynyt sekä heinän määrä on kasvanut. Kohteen eroosio on vähentynyt, mutta eroosio on edelleen aktiivinen.

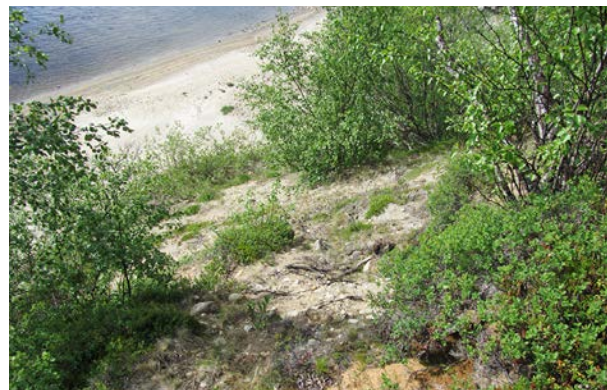
Rinteellä kasvaa ahosuolaheinää (*Rumex acetosella*), punakkoa (*Bartsia alpina*), juolukkaa (*V. uliginosum*), puolukkaa (*V. vitis-idaea*), tunturikurjenhernettä (*Astragalus alpinus*) ja pikkutervakkoa (*Lychnis alpina*) (Kuva 172). Muita havaittavia kasvilajeja alueella ovat muun muassa harvinainen tenonajuruoho (*T. serpyllum ssp. tanaensis*), kitukasvuinen hieskoivikko (*B. pubescens*), tunturikoivu (*B. pubescens ssp. czerepanovii*) ja variksenmarja (*E. nigrum*).

Kuva 172. Baisjohkan suiston yläosan rinteellä kasvaa ahosuolaheinää, punakkoa, juolukkaa, puolukkaa, tunturikurjenhernettä ja pikkutervakkoa. Kuva : A. Kurkela.

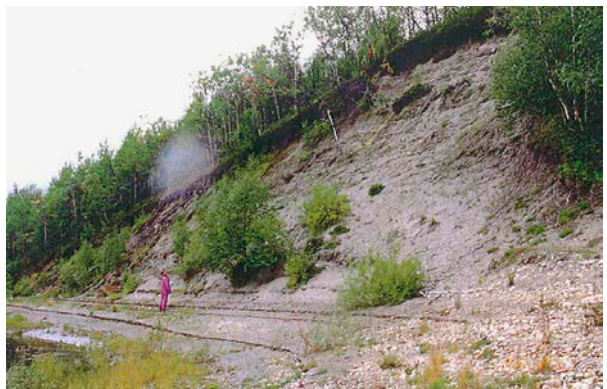
Kuva 173. Kohde vuonna 1999.

Verraten vuoden 1999 tarkasteluun (Kuva 173), kohteella avoimen alueen osuus on pienentynyt. Puu- ja pensaskasvillisuutta on alkanut kasvaa kohteella ja heinäkasvillisuuden määrä on lisääntynyt. Kohteen eroosio on vähentynyt, mutta eroosio on edelleen aktiivinen. Eroosio on lievää.

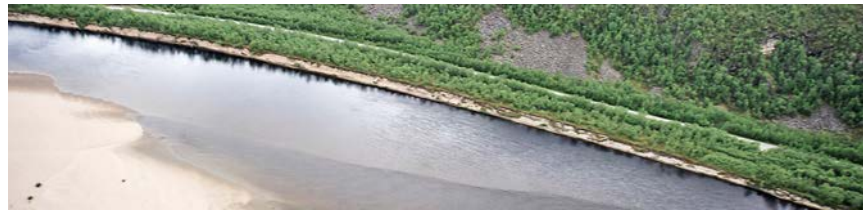
Kuva 179. Törmältä on kaatunut puita rinteeseen. Kuva: A. Kurkela.

Kohde 52. sijaitsee Norjassa, Karasjoen kunnassa Suomen Nuorpinniemeä vastapäätä, Geassesaisattu-hiekkasärkän kohdalla (Kuva 177). Eroosiokohde on hyvin laaja-alainen ja pitkänmuotoinen. Kohde on 10 m korkea ja 1 300 m pitkä (Kuva 178). Kohde sijaitsee joen uoman ulkokaarteessa. Törmältä on kaatunut puita rinteeseen ja hieno maa-aines valuu törmän kasvillisuuden alta jokeen (Kuva 179). Maalaji on hiekka.

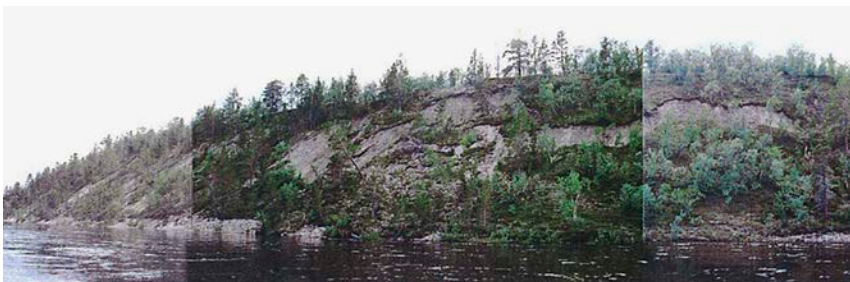
Kuva 182. Kohde vuonna 1999.

Verraten vuoden 1999 (Kuva 182) tarkasteluun, kohteen eroosio on vähentynyt. Kohteella avoimen alueen osuus on vähentynyt ja kasvillisuus on alkanut sitoa liikkuvaa maa-ainesta. Kohteen eroosio on lievää.

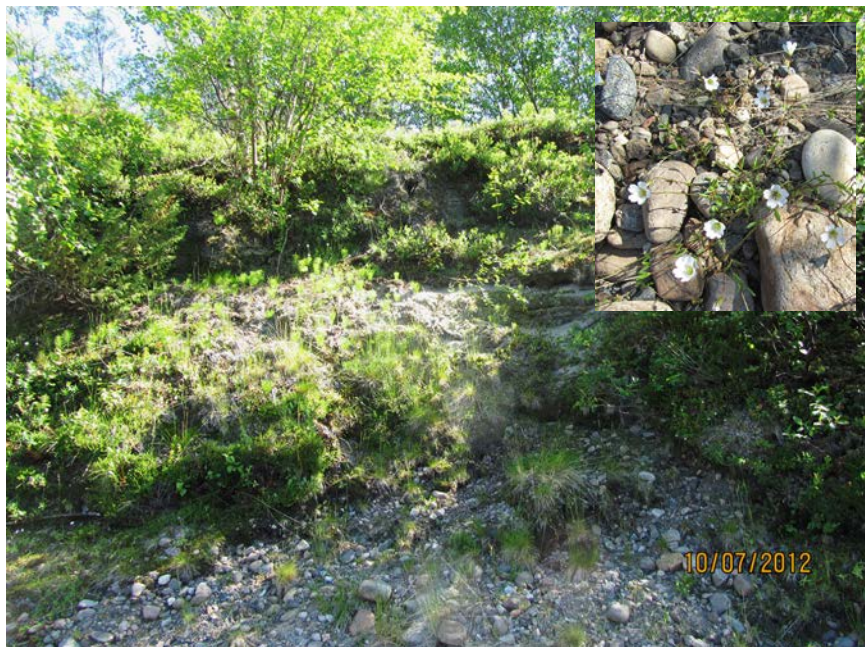
Kuva 184. Rantapenger on lähes täysin kiveä, mutta jyrkin kohta rinteestä on hyvin pensoittunut. Pikkukuvassa on rinteellä kasvava tunturihärkki (*Cerastium alpinum*).
Kuva: A. Kurkela.

Alue on hyvin avointa, noin puolet pinta-alasta, ja se on kiven ja hiekan peittämää. Puita eroosiokohteella kasvaa jonkin verran. Heinää on noin viidennes sekä pensaskasvillisuutta, kiiltopajua (*Salix phylicifolia*), noin viidennes kohteen pinta-alasta. Rantapenger on lähes kokonaan kiveä, mutta jyrkin kohta rinteestä on hyvin pensoittunut (Kuva 184). Alueella on osittain ruohon peittämiä laikkuja. Kohteen eroosio on pysähtynyt ja kasvillisuus sitoo maata. Kohteessa on runsaasti pensaita ja varpukasvillisuutta.

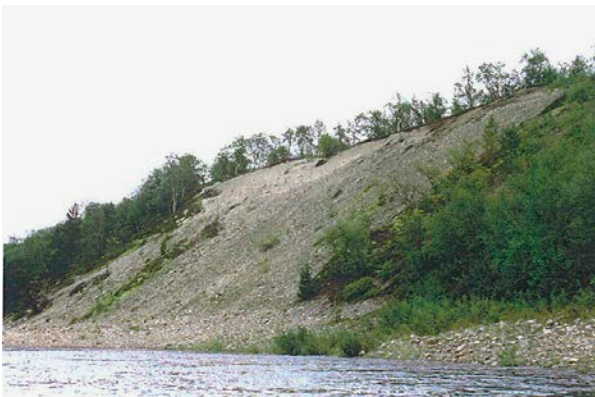
Kuva 186. Bårjasmelli/Salbakken vuonna 1999.

Ilmakuvaa ja vanhaa (Kuva 186) kuvaa vertaamalla näyttäisi, että kohteen yläosasta on valunut hienoa maa-ainesta alas. Rinteiden kasvillisuus on vähentynyt. Kohteen eroosio on aktiivinen, mm. tuulieroosio on voimakasta. Myös pohjavesi voi lisätä eroosiota kohteella.

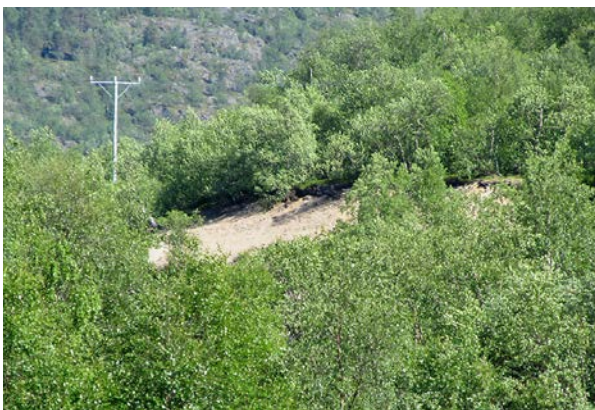
Kuva 187. Eroosiokohteen kuvaus on suoritettu Suomenpuoleiselta tieltä kohteesta ylävirtaan, missä erottuu vain eroosiotörmän yläosa. Kuva: A. Kurkela.

Kohteen rinteiden jyrkkyyden vuoksi kohteen lähempään tarkasteluun tarvittaisiin vene. Kohde erottuu hyvin ilmakuvasta (Kuva 188). Maastossa kuvaus on suoritettu Suomen puolelta tieltä kohteesta ylävirtaan, missä erottuu vain eroosiotörmän yläosa (Kuva 187).

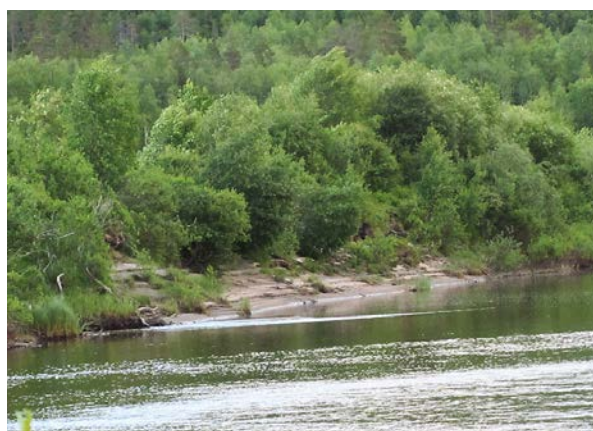
Kuva 191. Vuolitnjarjohka 1, jossa veden pinnan vaihtelut voi havaita hyvin rantapenkereen maa-aineksen muodostamista kerrostumisvyöhykkeistä. Kuva: A. Kurkela.

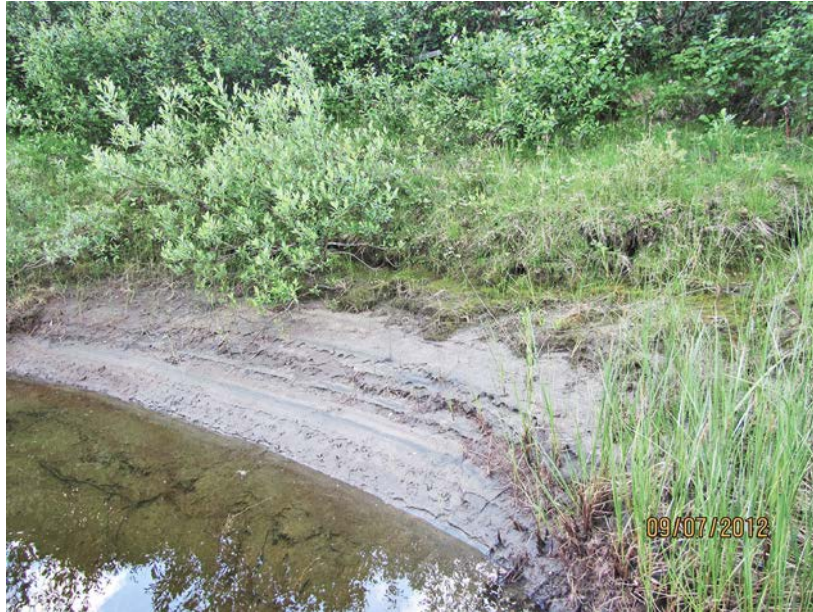
Kuva 192. Vuolitjarjohkan 2 kohteella rannassa on pieniä avoimia alueita.

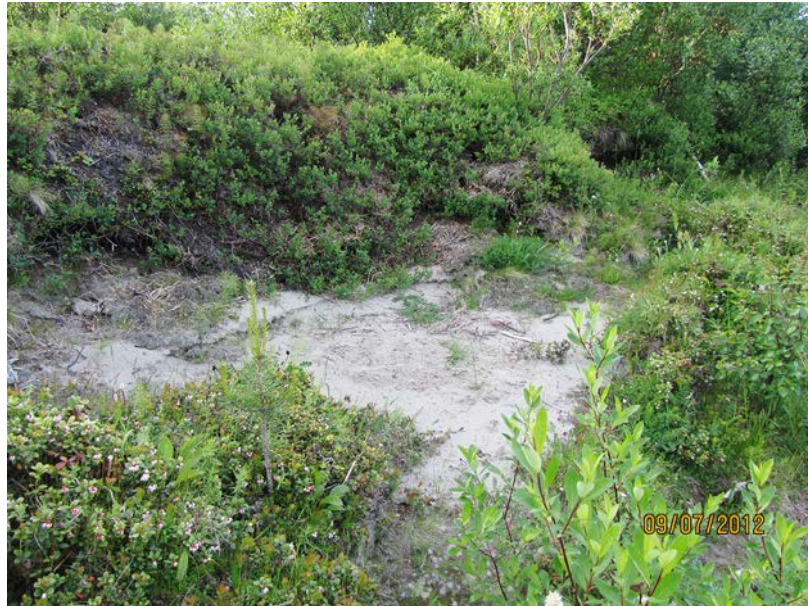
Vuolitnjarjohkan eroosiokohteet ovat hyvin elpyneet eroosiosta (Kuva 192) Varsinainen puusto kohteelta puuttuu kokonaan, mutta maaperää sitovaa tiheää pensaskasvillisuutta on kohteella noin kolmannes pinta-alasta (Kuva 193).

Kuva 193. Vuolitjarjohka 2 kasvillisuus on alkanut sitoa törmää.

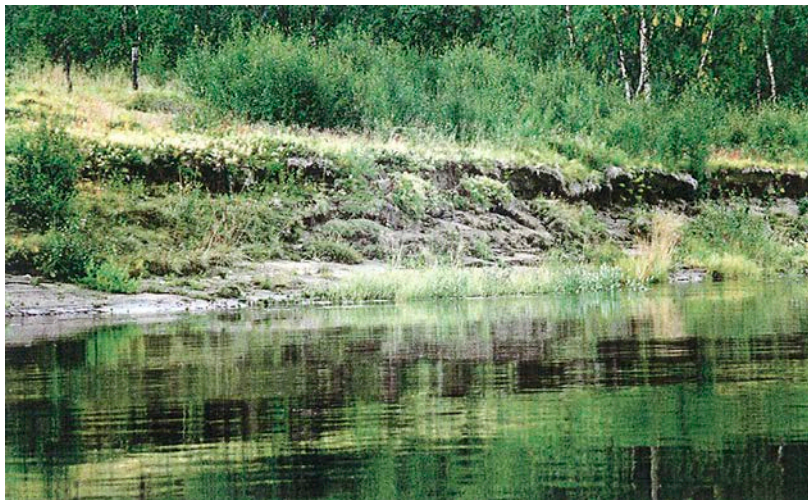
Kuva 194. Vuolitjarjohka 2 vuonna 1999.

Verrattuna edeltävään tarkasteluun vuonna 1999 (Kuva 194), kohteella avoimen alueen osuus on pienentynyt. Pensaskasvillisuutta on alkanut kasvaa kohteella. Kohteen eroosio on stabilisoitumassa, eroosio on hyvin lievää.

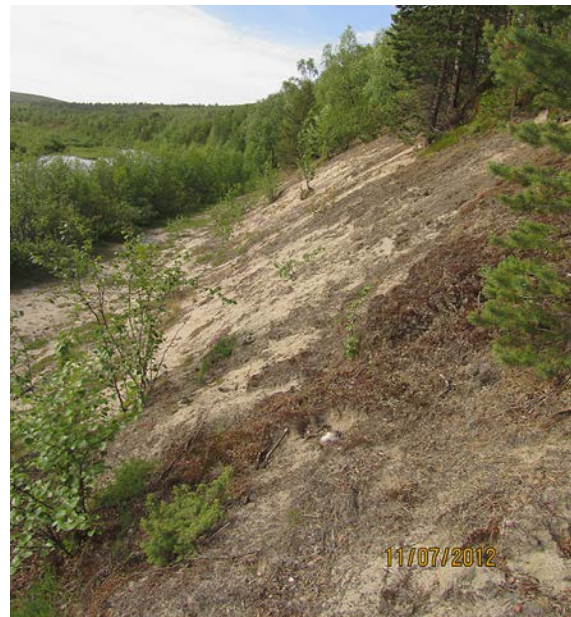
Vertailtaessa vuoden 1999 kuvaan (Kuva 198), kohteella on havaittavissa pajujen runsasta lisääntymistä rantavyöhykkeellä (Kuva 197). Rinne on säilynyt avoimena. Kohteen eroosio on stabilisoitunut, koska joen päävirtaus on siirtynyt enemmän toiselle laidalle jokea.

Kuva 197. Rinne on säilynyt osittain avoimena, mutta kohteen rantavyöhykkeelle on kasvanut runsaasti pajuja. Kuva: A. Kurkela.

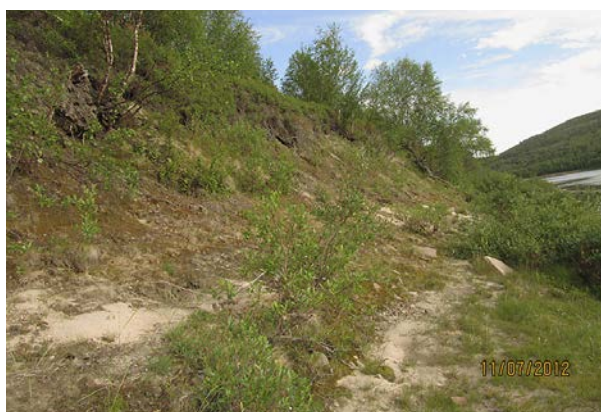
Kuva 200. Kohteen kasvillisuus on lisääntynyt ja eroosio on vähentynyt rinteessä. Kuva: A. Kurkela.

Verraten vuoden 1999 tarkastelukertaan (Kuva 202), avoimen alueen osuus on vähentynyt. Heinä- ja ruohokasvillisuus on lisääntynyt (Kuva 200). Kohteen eroosio on lievää.

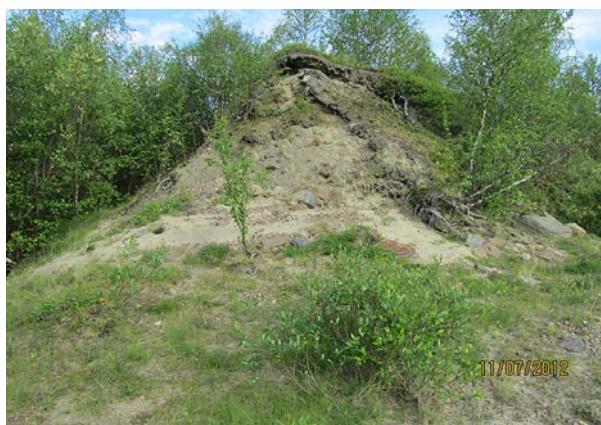
Kuva 201. Kohteen ylävirran puoleisessa päädyssä eroosio on vielä selkeästi havaittavissa.

Kohde sijaitsee Norjassa, Karasjoen kunnassa Suomen Piesjoen kohdalla (Kuva 199). Kohde on 10 m korkea ja 500 m pitkä. Eroosiokohde on muodoltaan pitkä ja sijaitsee osittain pellon laidalla. Ranta- ja rinnevyöhyke ovat helposti toisistaan erotettavissa. Ylävirranpuoleinen eroosiokohteen alue on voimakkaasti syöpynyt. (Kuva 201). Maalajeja ovat hiekka ja sora.

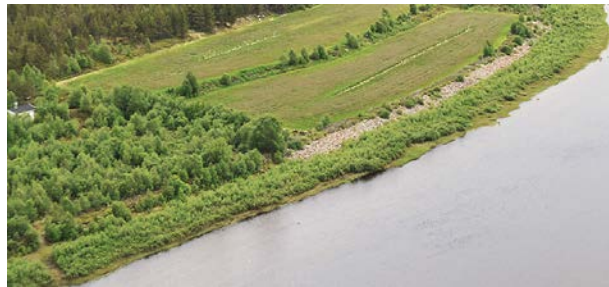
Kuva 204. Kohde ilmakuvassa. Kuva: G. Kristiansen.

Kohde sijaitsee Suomessa, Utsjoen kunnassa noin 1 300 metriä Tenojokeen laskevan Kaivojoen suulta Tenojokea alavirtaan (Kuva 203). Kohde on 2 m korkea ja 140 m pitkä. Eroosiokohteella on tehty eroosiosuojaus. Suojausmateriaalina on käytetty louhosta. Kohde on erittäin loiva (Kuva 204). Maalajeja ovat savi ja siltti.

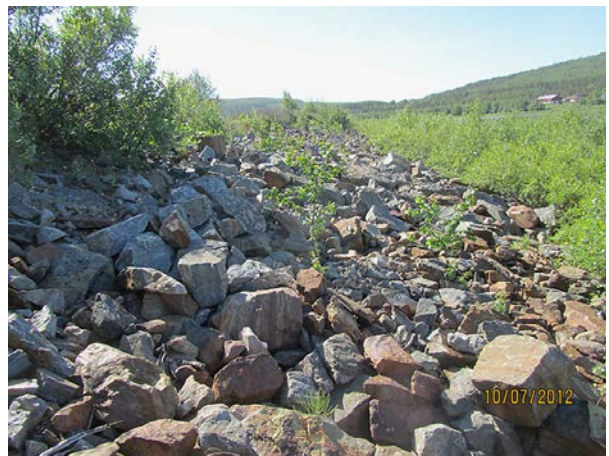
Verraten vuoden 1999 tarkasteluun, kohteella on tapahtunut positiivista muutosta. Avointa aluetta ei enää ole, lukuun ottamatta tehtyä eroosiosuojausaluetta. Kasvillisuus on levittäytynyt kaikkialle muualle kohteeseen.

Kuva 205. Eroosiosuojauksessa kivien välistä kasvaa muutamia pajuja ja tunturikoivun alkuja. Kuva: A. Kurkela.

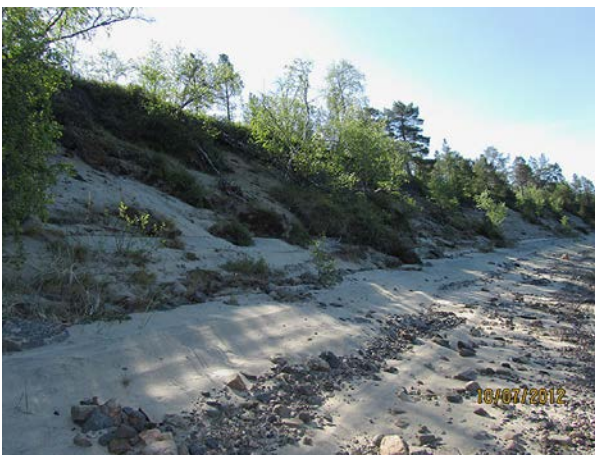
Kuva 208. Kohteella kasvaa paikoin tunturikoivuja törmältä valuneiden kasvillisuusmattojen päällä. Kuva: A. Kurkela.

Erosiokohde sijaitsee Suomessa, Utsjoen kunnassa Rovisuvannosta reilu kaksi kilometriä Tenojokea ylävirtaan Lohikoste -saaren alapuolella (Kuva 206). Kohde on 10 m korkea ja 420 m pitkä (Kuva 207). Ranta- ja rinnevyöhyke ovat toisistaan selvästi erotettavissa. Kohde on syöpyntynyt ja rinteet ovat jyrkät. Kasvillisuutta valuu törmältä rinteitä myöten rantavyöhykkeelle, kun hieno maa-aines valuu kasvillisuuden alta jokeen. Ranta- ja rinnevyöhykkeen vaihtumiskyvykyllä kasvaa paikoin tunturikoivuja törmältä valuneiden kasvillisuusmattojen päällä (Kuva 208). Rantavyöhyke on puolestaan loiva ja paikoin leveä. Maalaji on hiekka ja sora.
