Eroosiokohteiden tarkastelu Tenojokivarressa

Viranomaisyhteistyön kehittäminen
Tenojokivarressa 2011–2013 -hanke

RAPORTEJA 35 | 2014

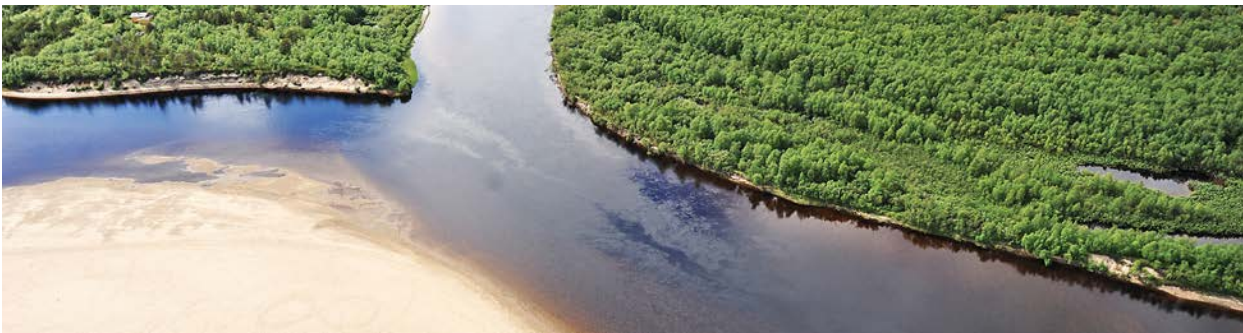
Kuva 210. Kohteet 61 ja 62 ilmakuvassa. Kuva: G. Kristiansen.

Eroosiokohde sijaitsee Norjassa, Karasjoen kunnassa Suomen Karigasniemen kylän pohjoispuolella (Kuva 209). Kohde on 550 m pitkä ja muodostaa pitkänomaisen eroosiokohteen. Kohde sijaitsee Karasjoen suistossa Rai'desuolo-saaressa (Kuva 210). Törmällä näkyy puita, jotka vajoavat jokeen ja rinteeseen. Puiden juuret tulevat esiin törmän yläreunoilla ja rinteessä (Kuva 211). Hieno maa-aines valuu törmältä jokeen (Kuva 212). Maalaji on hiekka.

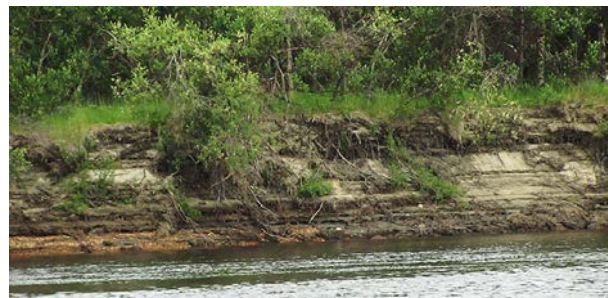
Kuva 211. Eroosiokohteella puiden juurakot tulevat esiin törmän yläreunoilla ja syöpyneen maa-aineksen eri maaperäkerroksista. Kuva: A. Kurkela.

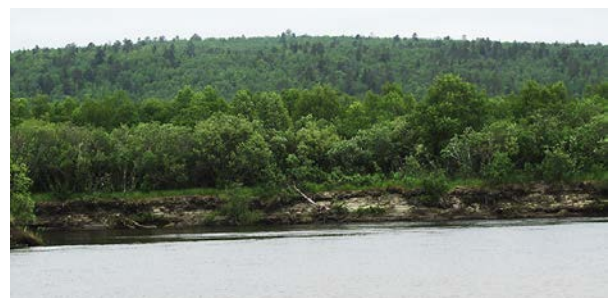
Verrattuna vuoden 1999 tarkastelukertaan kohteella avoimen alueen osuus on kasvanut. Heinä- ja ruohokasvillisuuden ja pensaiden määrät ovat vähentyneet. Kohteen eroosio on aktiivinen, veden ja jäiden aiheuttamaa.

Kuva 212. Kohteen jyrkkä törmä on selvästi syöpynyt ja eroosio on jatkuvaa.

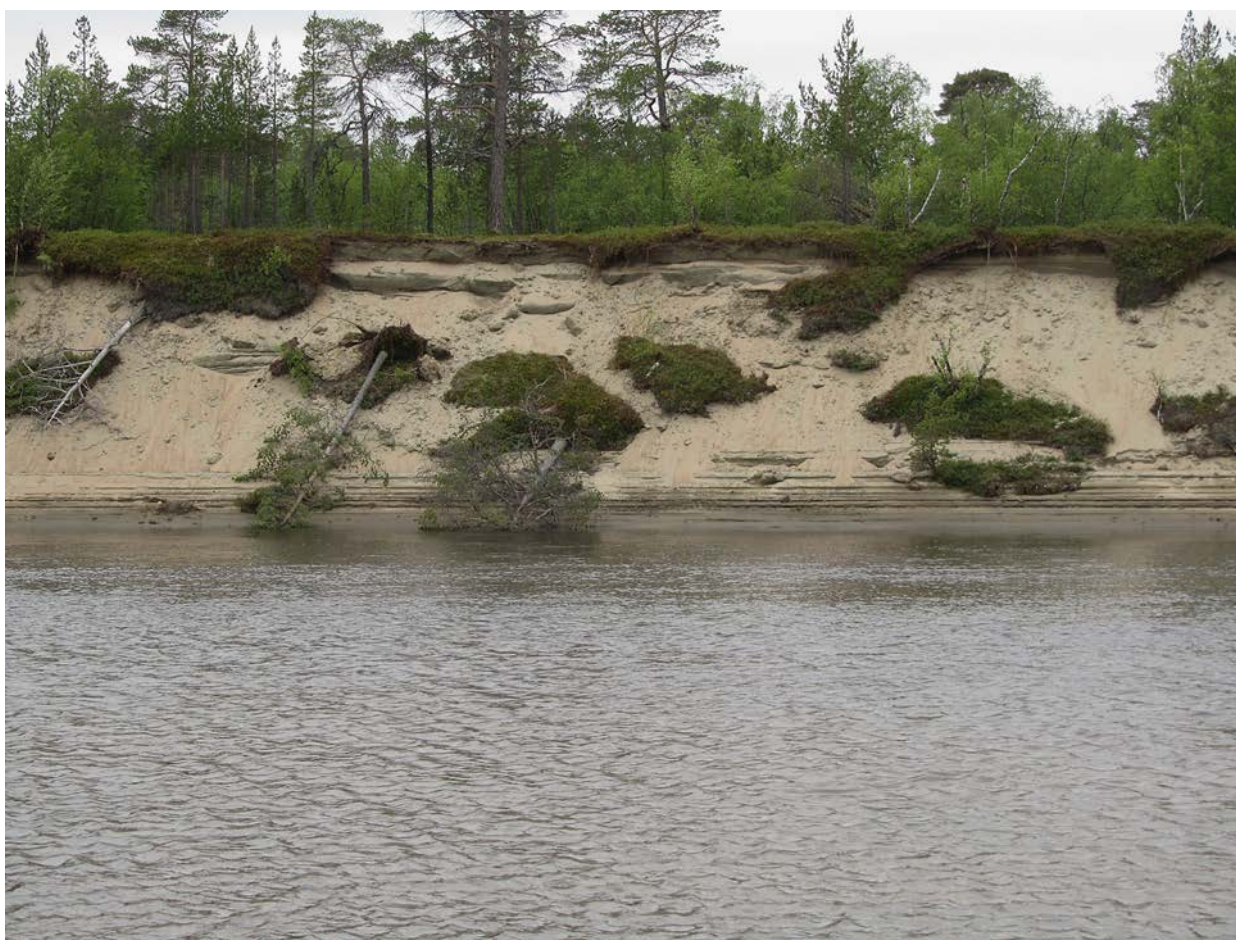
Kohde sijaitsee Norjassa, Karasjoen kunnassa Suomen Karigasnimen -kylän pohjoispuolella Karasjoen ja Tenojoen yhtymäkohdassa (Kuva 209). Kohde on 240 m pitkä. Tenojoen ja Karasjoen yhtymäkohdasta ylävirtaan -kohteella on erotettavissa voimakasta eroosiota (Kuva 213). Ranta- ja rinnevyöhykettä ei voi erottaa toisistaan. Rinne on jyrkkä. Törmältä on kaatunut muutama mänty sekä kasvillisuuden täyttämiä maalaikkuja rinteeseen ja jokeen. Maalaji on pääasiassa hiekkaa.

Verraten vuoden 1999 tarkasteluun suuria muutoksia ei ole tapahtunut lukuun ottamatta avoimen alueen osuutta. Avoimen alueen osuus on kasvanut vuodesta 1999. Kohteen eroosio on aktiivista.

Kuva 213. Tenojoen ja Karasjoen yhtymäkohdasta ylävirtaan -kohteella on erotettavissa voimakasta eroosiota Kuva: A. Kurkela.

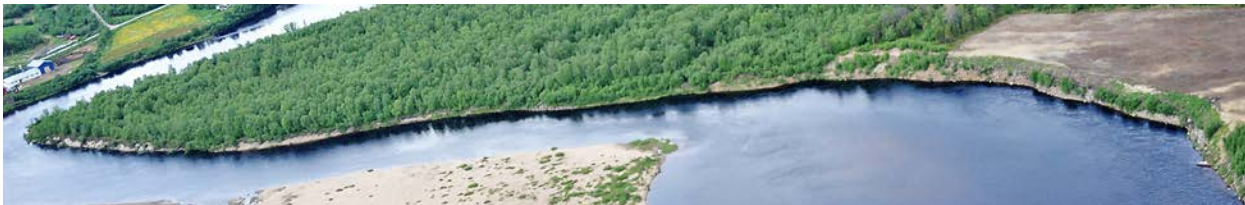
Kuva 215. Kohde ilmakuvassa. Kuva: G. Kristiansen.

Eroosiokohde sijaitsee Suomessa, Utsjoen kunnassa Karigasniemellä Rovaniemen eteläreunalla (Kuva 214). Kohde on melko pitkä ja ulottuu Rovaniemen ulkoisimpaan niemeen asti (Kuva 215). Kohteeseen on tehty eroosiosuojaus (Kuva 216). Suojausmateriaalina on käytetty louhosta. Ranta- ja rinnevyöhykettä ei voi erottaa toisistaan, osittain suojauksen vuoksi. Törmän rinne on jyrkkenevä. Törmän päällä on viljeltävää peltoa. Maalaji kohteella on silttiä ja hiekkaa.

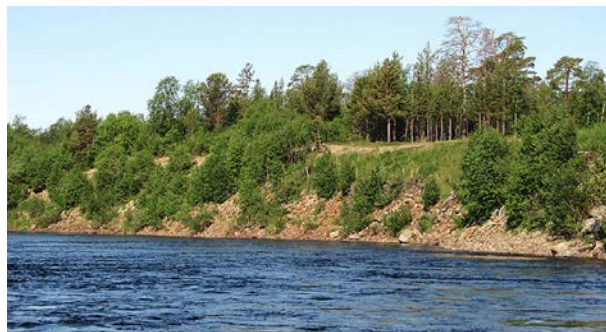
Eroosiosuojusrakenteeseen on levinnyt kasvillisuutta, etenkin pensaita on juurtunut louhikkoon. Puus- toa ja pensaita eroosioalueella on jonkin verran, heinä on puolet ja avointa aluetta noin kolmannes kohteen pinta-alasta. Suurimmaksi osaksi alueella kasvaa heinä- lajeja, kuten lampaannataa (*Festuca ovina*), poh- jantähkiötä (*Phleum alpinum*) ja siniheinää (*Molinia caerulea*). Yleisiä kasvilajeja ovat myös maitohors- ma (*Epilobium angustifolium*), metsätähti, peltokorte (*Equisetum arvense*) sekä puolukka (*V. vitis-idaea*).

Kohteen eroosio on pysähtynyt suojauksen kohdal- ta. Selvitetään suojauksen tilanne. Muualla eroosio on aktiivista.

Kuva 216. Roavvenjargan kohteeseen on tehty eroosiosuoja- us. Kuva: A. Kurkela.

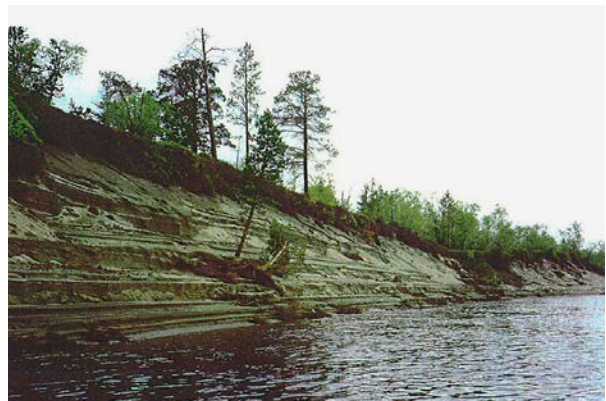
Verraten vuoden 1999 tarkastelukertaan (Ku- va 217), kohteella on tapahtunut merkittävää muutos- ta. Avoimen alueen osuus on pienentynyt ja kasvilli- suuden määrä on lisääntynyt kohteella.

Kuva 217. Vuonna 1999 eroosio on ollut voimakasta.

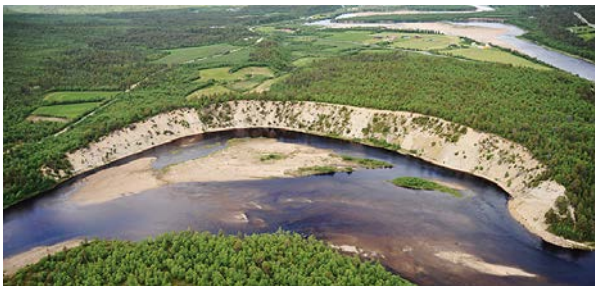
Kuva 219. Skarfanunni ilmakuvassa. Kuva: G. Kristiansen.

Kohde sijaitsee Norjassa heti Karigasniemestä ylävirtaan (Kuva 218). Kohde on korkea deltakerrostuma, jota joki on syövyttänyt voimakkaasti yli 700–800 metrin matkalla (Kuva 219). Joen päävirtaus on jyrkässä ja laajassa ulkokaarteessa. Rinteen korkeus on 30–33 metriä.

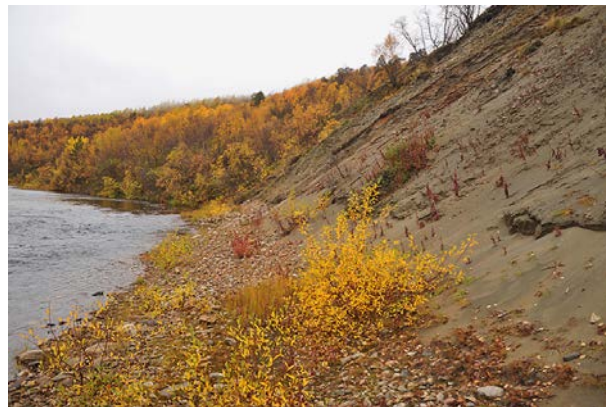
Kuva 222. Cappesjohka vuonna 2012.

Rinteen pituus on noin 70 metriä ja korkeus noin 15 metriä. Rinteessä ei juuri ole kasvipeitettä, ainoastaan siellä täällä ruohokasveja ja lampaannataa (Kuva 222). Rinne on suhteellisen jyrkkä ja koostuu karkeista maa-aineksista, hiekasta ja lajittumattomista aineksista. Rinteen alaosassa on kerros erittäin karkeita aineksia, jotka näyttävät pitävän rinteän stabiilina.

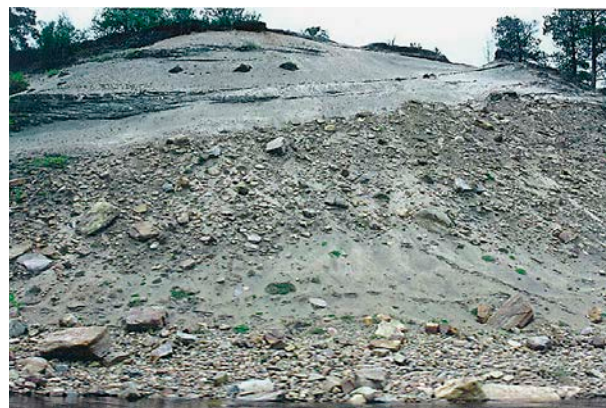
Kuva 223. Cappesjohka vuonna 1999.

Kohteessa ei näyttäisi olleen paljonkaan eroosiota vuosien 1999 (Kuva 223) ja 2012 välillä.

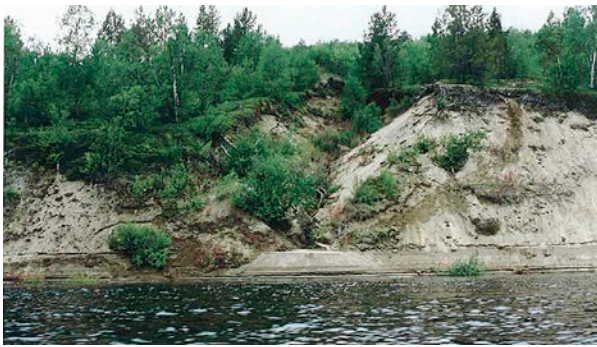
Kuva 225. Koikkiniiva vuonna 1999.

Kohde sijaitsee 9 km Karigasniemeltä ylävirtaan Norjan puolella, vastakkaisella puolella jokea kuin kohde 67 (Kuva 224). Kohde koostuu vähemmän eroosiolle alttiista alueesta, jossa on joen kasaama sedimenttiviuhka ja noin 50 metrin pituinen ja 10 metrin korkuinen rinne. Kohteessa on pienen sivujoen suu, joka on kaivautunut irtainten maalajien läpi. Vuoden 1999 (Kuva 225) eroosion oli todennäköisesti aiheuttanut aiemmin tapahtunut maanvirtaus, joka oli vienyt mennessään maa-aineksia pääjokea kohti. Tämä oli luultavasti tapahtunut viimeisen tulvan aikana. Paikalle oli kasaantunut pieni sedimenttiviuhka, johon puro ei vielä ollut kaivanut uomaa.

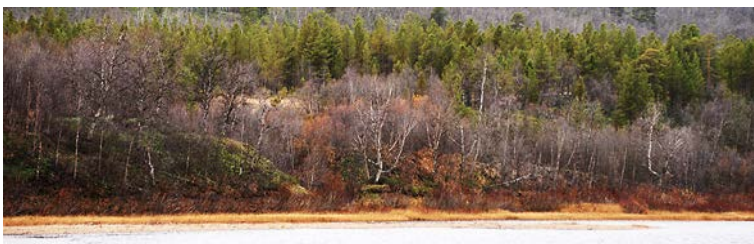
Kuva 226. Koikkiniiva vuonna 2012.

Sedimenttiviuhkaan on kasvanut tiheä pajupensaikko, ja kasvillisuus, ruohokasvit, lampaannata ja mustuvapaju, peitti 50 % raviinin rinteestä. Vuoden 2012 tilanne (Kuva 226) vaikutti siltä, että koko alue oli stabilisoitunut.

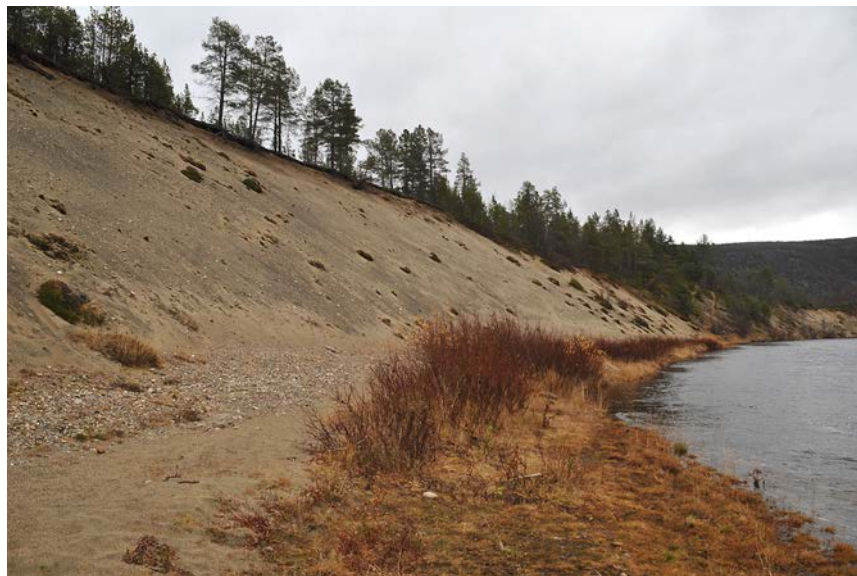
Kuva 227. Nuhppirjohka vuonna 2012.

Kohde on puhdas hiekkarinne (Kuva 227), jossa eroosio on vähäistä. Rinteeltä on pitkä matka tielle.

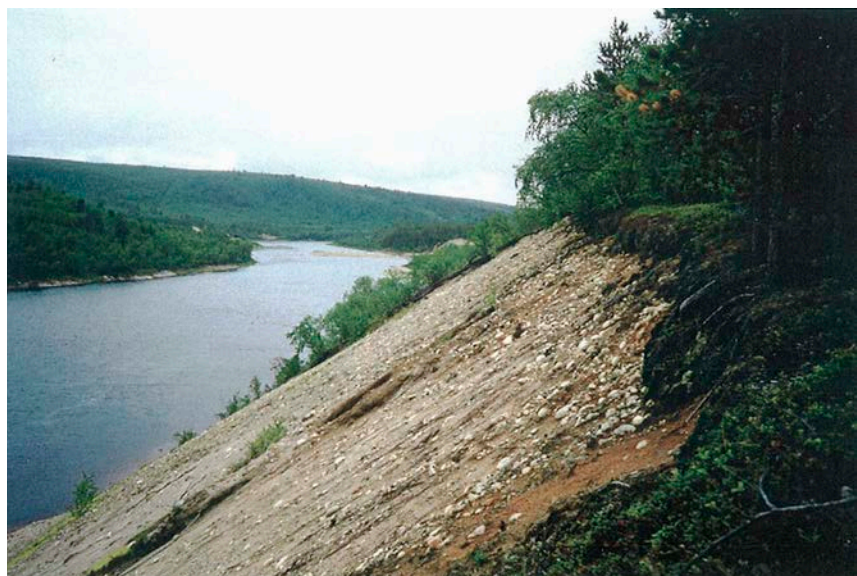
Kuva 228. Nuhppirjohka vuonna 1999.

Leveä alatasanne ja rinteen varpukasvillisuus viittaavat stabiiliin tilanteeseen. Verrattuna vuoden 1999 tilanteeseen (Kuva 228) vaikuttaa siltä, että kohteessa ei ole mainittavammin eroosiota.

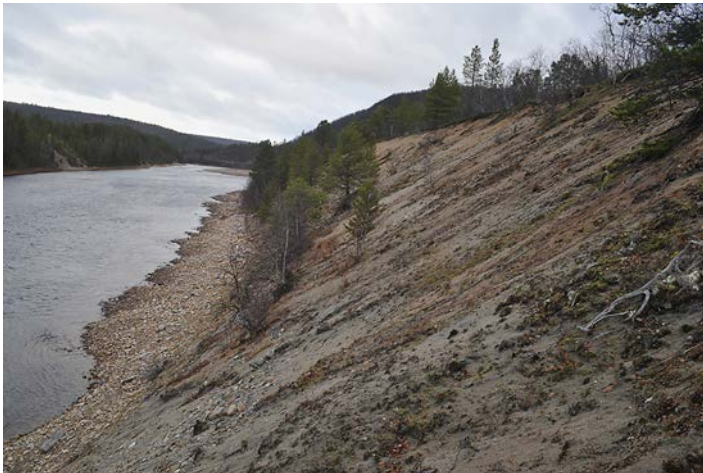
Kuva 230. Kohde vuonna 2012.

Rinteen alimmassa osassa tapahtuu aktiivista eroosiota. Jyrkän rinteen alaosassa on jonkin verran eroosiota ja niukasti kasvipeitettä (Kuva 230). Rinteessä näyttää tapahtuvan hyvin vähän valumaa. Ylempänä

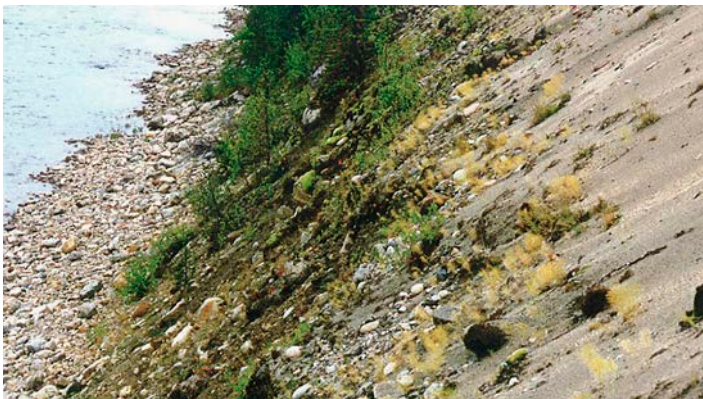
Kuva 231. Kohde vuonna 1999.

Näyttää siltä, ettei rinteessä ole tapahtunut huomattavaa eroosiota vuosien 1999 (Kuva 231) ja 2012 välillä.

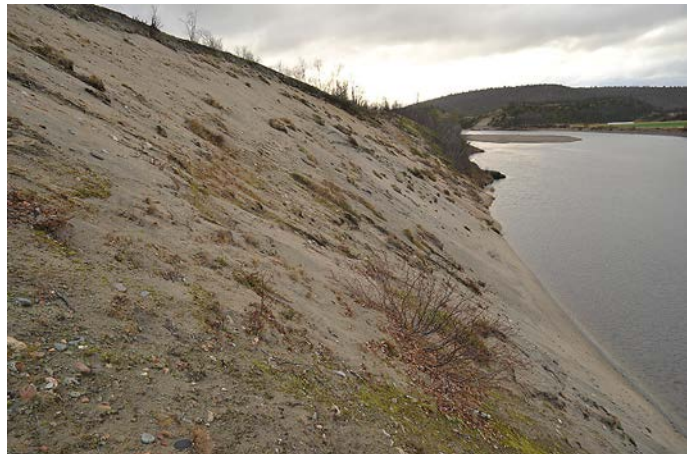
Kuva 233. Kohde vuonna 2012.

Kasvillisuus peittää kohteesta noin 20 %. Rinteessä kasvaa hajanaisesti lampaannataa, tenonajuruohoa, kultapiiskua ja maitohorsmaa. Pieniä pensasmaisia koivuja kasvaa siellä täällä. Vesirajan tuntumassa ei ole mitään kasvipeitettä (Kuva 233).

Rinne on jyrkkä ja päättyy suoraan joen virtaan. Rinteeseen ei ole syntynyt rantavyöhykettä eikä vahvistavaa paju- tai kivivyöhykettä. Verrattuna vuoden 1999 tilanteeseen (Kuva 234) näyttää siltä, että joki syövyttää jonkin verran rinteän alareunaa. Vuoden 2012 kuva on otettu laajakuvakulmasta, joten näyttää, että hiekkainen osuus on laajempi kuin vuoden 1999 kuvassa.

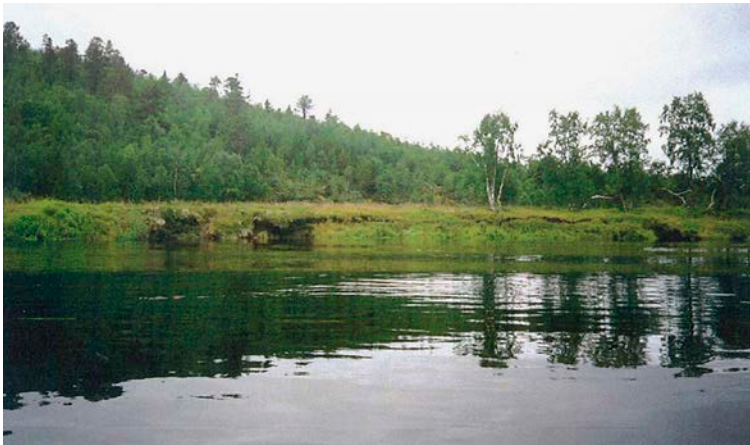
Kuva 236. Kohde vuonna 1999.

Rinne näyttää olevan jokseenkin stabiili. Kohde on 100 prosenttisesti kasvillisuuden peitossa. Kiiltopaju ja heinälajit dominoivat. Verrattuna vuoden 1999 tilanteeseen (Kuva 236) on kohteeseen kasvanut yhtenäisen kasvipeite (Kuva 237).

Kohteen takana on aktiivisessa viljelyssä oleva peltö. Edessä on syvä suvanto. Aiempi eroosio on luultavasti aiheutunut jäänlähdistä ja jään kasautumisesta. Vesirajakin oli joen syövyttämä ja sen yllä riippui turvelevy. Tällaista on sattunut vain vähäisessä määrin viime vuosina.

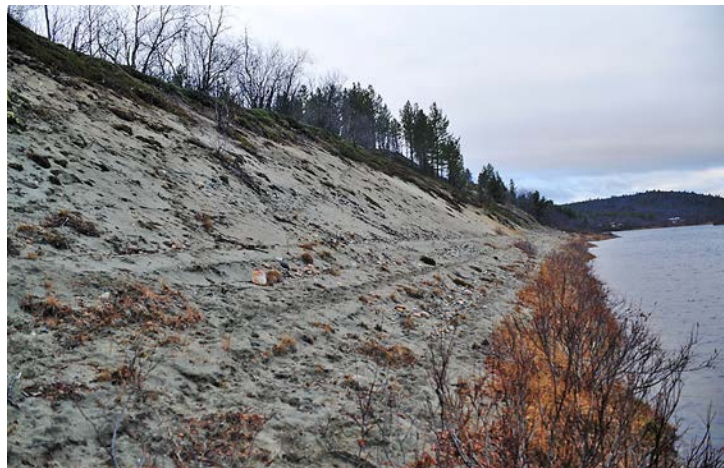
Kuva 239. Kohde vuonna 2012.

Alimpaan osaan on kasvanut melko leveä reunus mustuvapajua (Kuva 239).

Tämä rinne vaikuttaa stabiililta jokieroosion suhteen. Verrattuna vuoden 1999 tilanteeseen (Kuva 240) on rinteän yläosasta kasvipeite ehkä vähentynyt pajuvyöhykkeen yläpuolelta. Syynä on voinut olla jääeroosio.

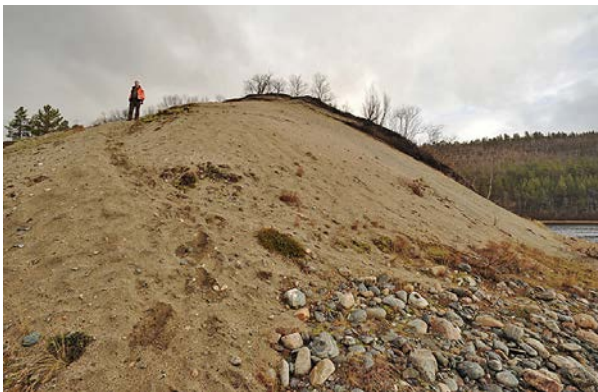
Kuva 242. Kohde vuonna 2012.

Kasvipeitteen osuus on alle 10 %. Rinteessä ei ole yhtään pensasta (Kuva 242). Aluskasvillisuudessa on havaittu sellaisia kasvilajeja kuin lampaannata, kataja, pikkutervakko, kultapiisku, tenonajuruoho ja kis-sankello.

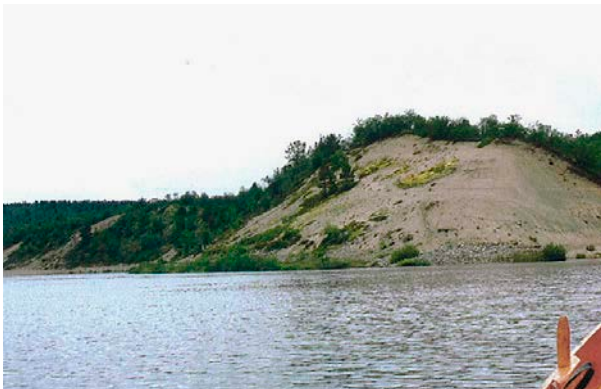
Kuva 243. Kohde vuonna 1999.

Eroosiota pidettiin voimakkaana vuonna 1999, ja aikaisemmin rantavyöhykkeelle oli tuotu kiviä suojaksi eroosiolta. Vuosien 1999 (Kuva 243) ja 2012 välillä ei ole tapahtunut mainittavasti eroosiota. Alue on luultavasti jonkin verran käytössä ulkoilun yhteydessä.

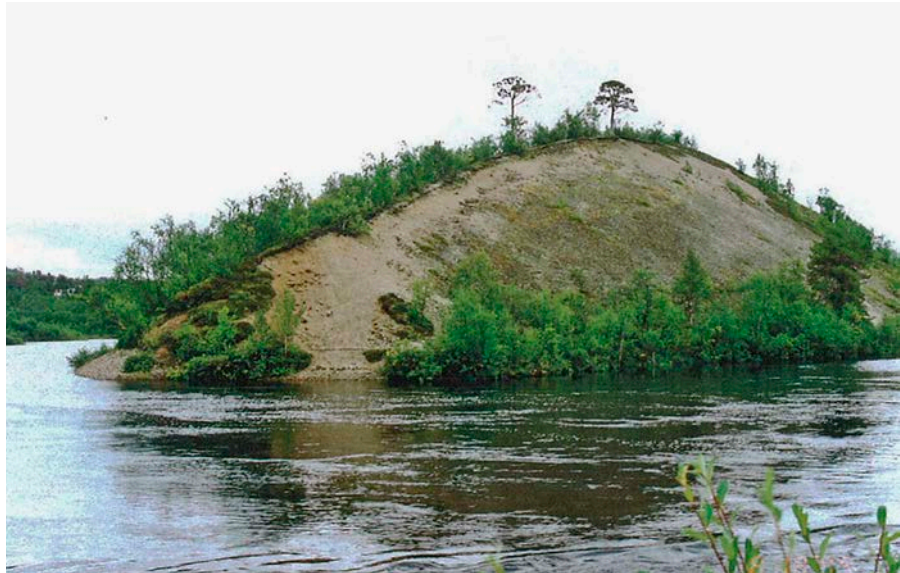
Kuva 244. Kohde vuonna 1999.

Verrattuna vuoden 1999 tilanteeseen (Kuva 244) ei rinteessä näytä tapahtuneen merkittävää eroosiota. Rinne on suojassa virralta saaren alajuoksun puolella. Vuonna 1999 arveltiin, että rinteiden alaosaan oli muodostumassa vahvistava kerros. Kerros näyttää vielä vahvemmalta vuonna 2012 (Kuva 245).

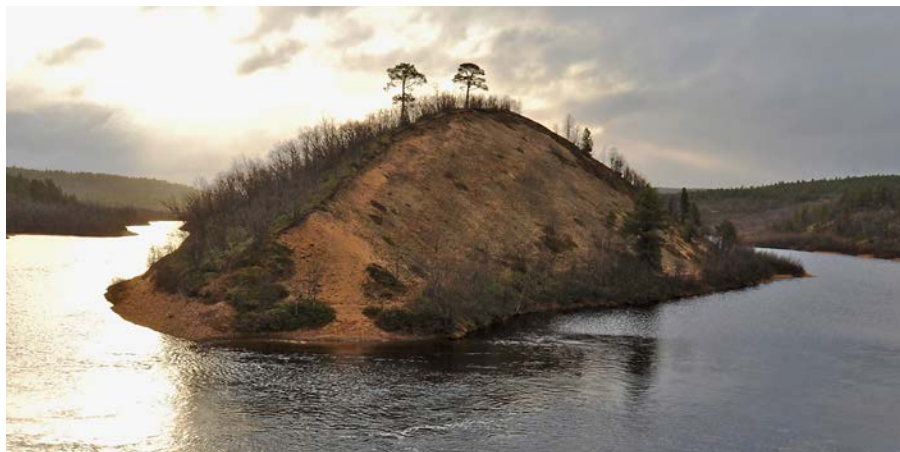
Kuva 245. Kohde vuonna 2012.

Kasvipeitteen osuus on noin 50 %. Rinteessä kasvaa muutama suorarunkoinen mänty, mikä on merkki rinteiden stabiiliudesta. Muutoin rinteessä kasvaa varpumattoja, heinää ja ruohokasveja. Alimpana kasvaa reunus pajupensaita.

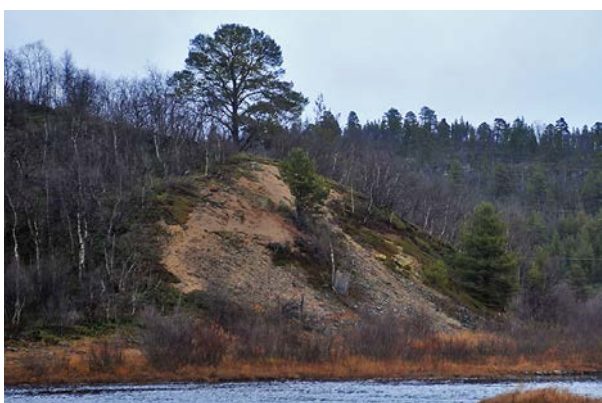
Kuva 247. Kohde vuonna 2012.

Rinne on selvästi stabiloitunut (Kuva 247). Se koostuu pääasiallisesti hiekasta. Joki virtaa kohteen kohdalla aivan hiljaa, ja on mahdollista, että virta on siirtynyt pois tältä kohdalta viime vuosina.

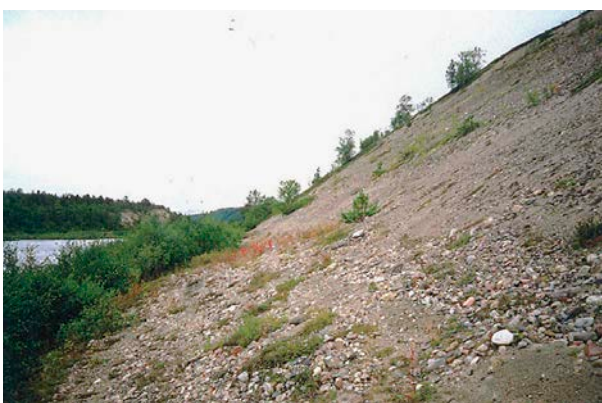
Kuva 248. Kohde vuonna 1999.

Verrattuna vuoden 1999 tilanteeseen (Kuva 248) näyttää siltä, että rinne on ollut stabiilina ilman mainittavaa eroosiota. Rinteessä ei ole jälkiä jääeroosiosta

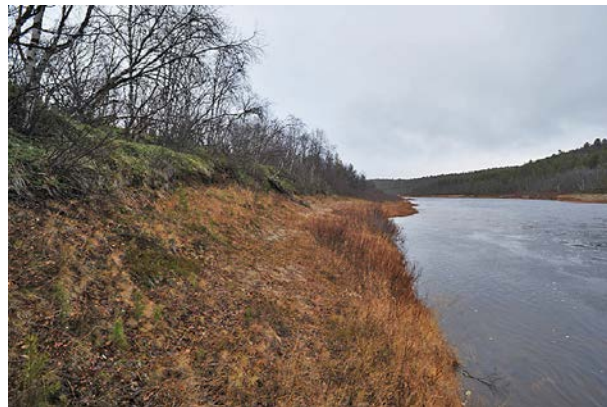
Kuva 250. Kohde vuonna 2012.

Erosio on pysähtynyt jo kauan sitten, ja rinne on stabiloitunut (Kuva 250). Tulva nousee tällä alueella noin metrin normaalin vedenkorkeuden yli. Se näkyi tulvan tuomasta roskasta, jota oli tarttunut rinteen pensaisiin.

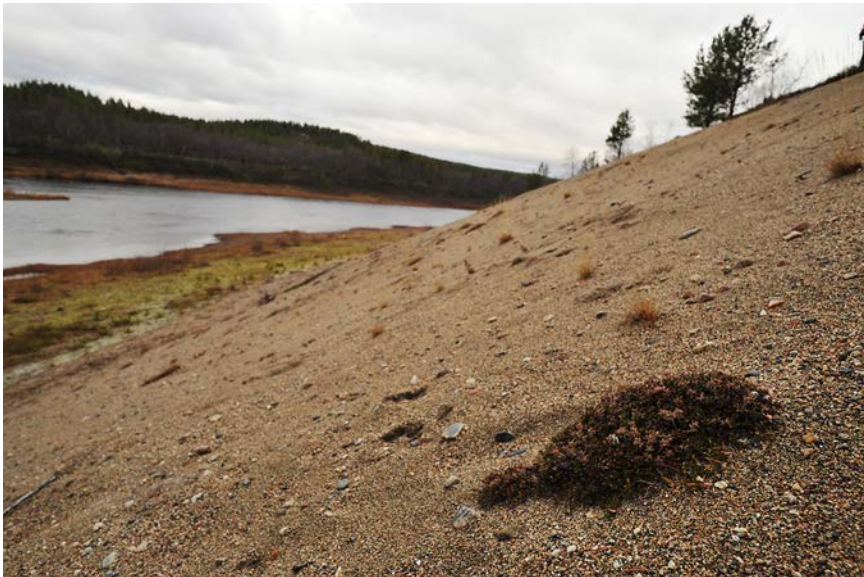
Kuva 252. Kohde vuonna 2012.

Rinteen maa-aines on hienohkoa hiekkaa (Kuva 252). Eroosion on todennäköisesti aiheuttanut hiekan kulkeutuminen. Yläosassa ei juurikaan ole kasvil-

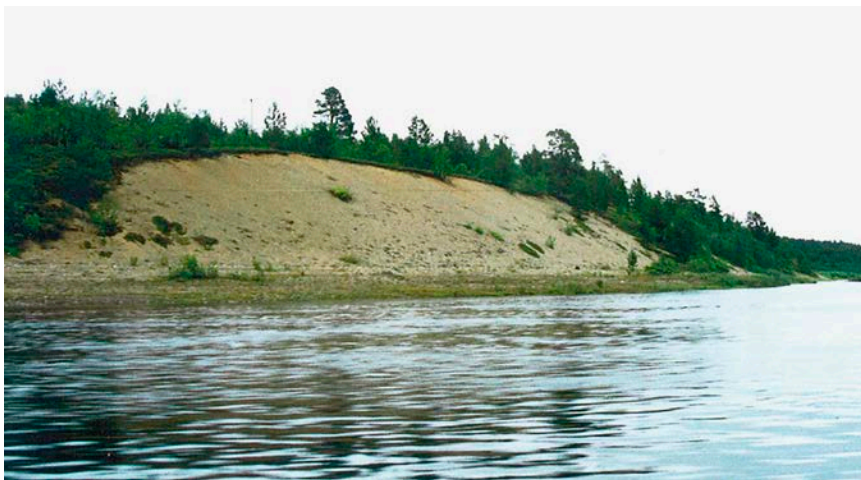
Kuva 253. Kohde vuonna 1999.

Verrattuna vuoden 1999 tilanteeseen (Kuva 253) vaikuttaa siltä, ettei kohteessa ole tapahtunut joen aiheuttamaa eroosiota viime vuosina.

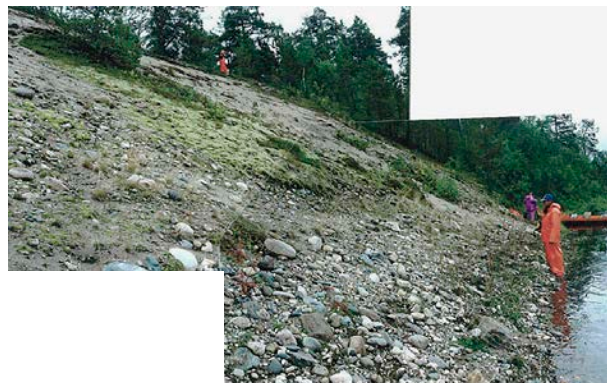
Kuva 255. Kohde vuonna 1999.

Vaikuttaa siltä, että pikku mäntypensaat ovat jatkaneet kasvuaan yhdessä varpu- ja sammalpeitteiden kanssa vuoden 1999 jälkeen. Myös rannassa oleva pajuvyöhyke näyttää kasvaneen. Tämä viittaa siihen, että kehitys vuosien 1999 (Kuva 255) ja 2012 (Kuva 256) välillä on johtanut kohteen stabiloitumiseen ja että kohteessa ei ole tapahtunut eroosiota.

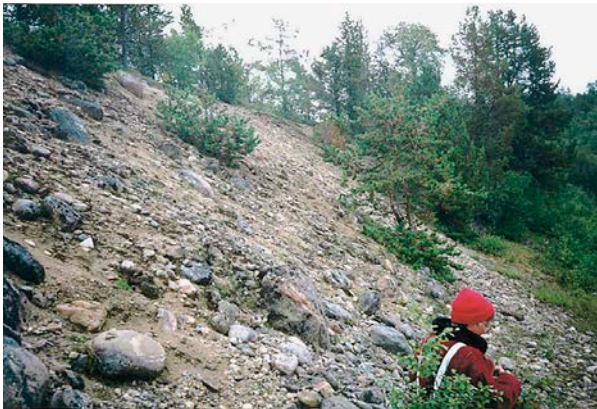
Kuva 258. Kohde vuonna 1999.

Näyttää siltä, että rinteen eroosioalttius on ollut vähäinen vuosien 1999 (Kuva 258) ja 2012 (Kuva 259) välillä.

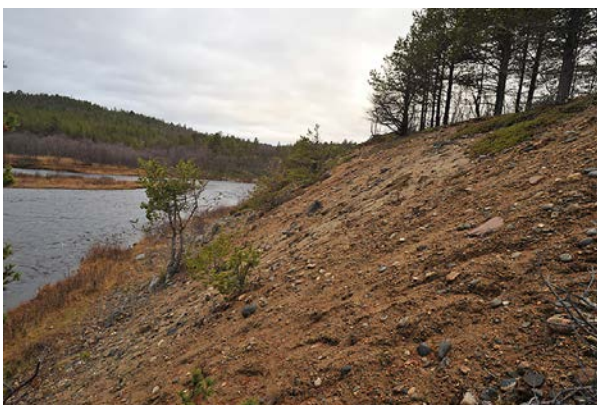
Kuva 259. Kohde vuonna 2012.

Rinne näyttää erittäin stabiililta. Se koostuu pääasiassa karkeasta hiekasta ja kivistä. Useissa kohdissa kasvaa pieniä mäntyjä. Kasvipeite kattaa noin 50 %, ja sitä dominoivat puolukkamatot. Muuten ovat sellaiset lajit kuin mesiangervo ja lampaannata yleisiä. Mesiangervoa kasvaa alimmassa osassa. Rinteen sivuitse kulkee melko voimakas virta, joka ei näytä vaikuttavan kohteeseen.

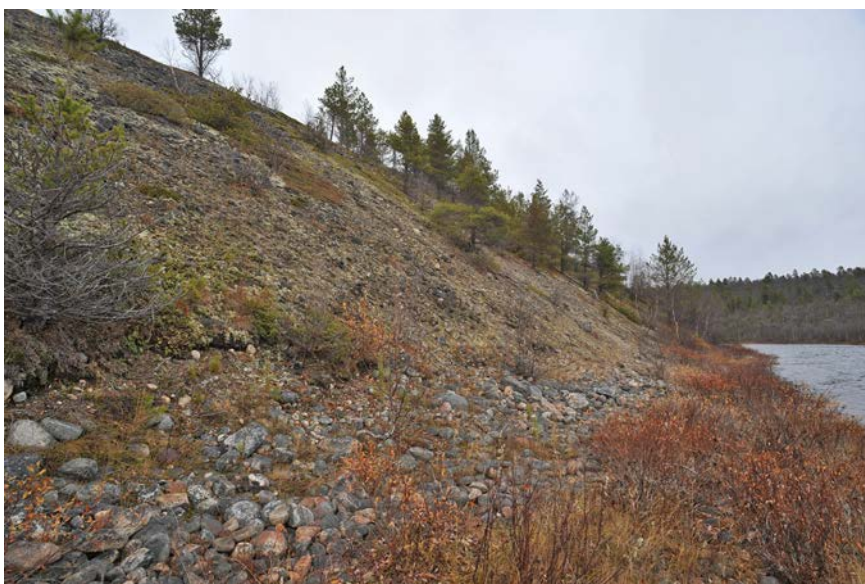
Kuva 263. Kohde vuonna 2012.

Tässä kohteessa näyttäisi olleen niukasti aktiivista eroosiota viime vuosina. Alue vaikuttaa hyvin stabiililta (Kuva 263). Joen rannassa on 3 metriä leveä reunus kiiltopajua. Pensaiden latvoissa on tulvan tuomaa roskaa. Siellä missä aikaisemmin on näyttänyt olevan maanvirtausta, kasvaa rinteessä nyt pieniä mäntyjä.

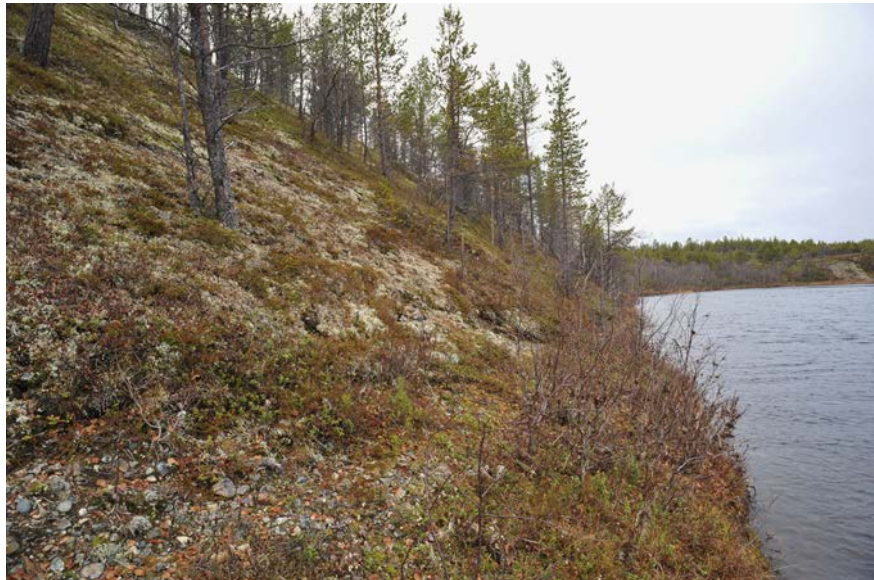
Kuva 265. Kohde vuonna 1999.

Vuonna 1999 arveltiin tuoreen halkeaman voivan kehittyä edelleen. Verrattuna vuoden 1999 tilanteeseen (Kuva 265) ei rinteessä ole tapahtunut mitään maanvirtauksia, eikä eroosiota ole aiheutunut jäädä eikä joen vedestä viime vuosina. Vaikuttaa siltä, että rinne on täysin stabiloitunut.

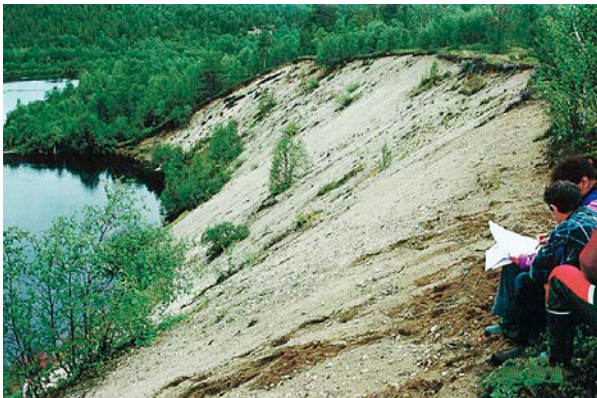
Kuva 267. Kohde vuonna 1999.

Verrattuna vuoden 1999 tilanteeseen (Kuva 267) vaikuttaa siltä, ettei rinteessä ole tapahtunut eroosioita viime vuosina. Siitä todistaa yhtenäisempi pajukon muodostama kasvillisuusvyöhyke alareunassa (Kuva 268).

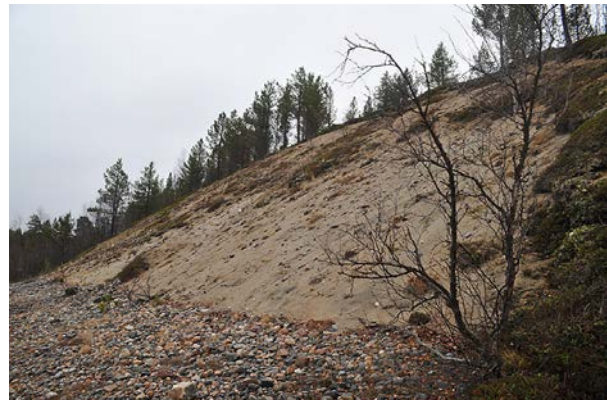
Kuva 270. Kohde vuonna 2012.

Kohde sijaitsee Norjan puolella jokea vastapäätä sitä kohtaa, missä Vuomajohka laskee pääjokeen (Kuva 269). Kohde on lyhyehkö eroosio-osuus 25 metriä korkeassa törmäterassissa, joka koostuu hiekasta ja sorasta. Alimpana on kerros karkeampia mukulakiviä (Kuva 270). Eroosiorinne on noin 30 metriä pitkä.

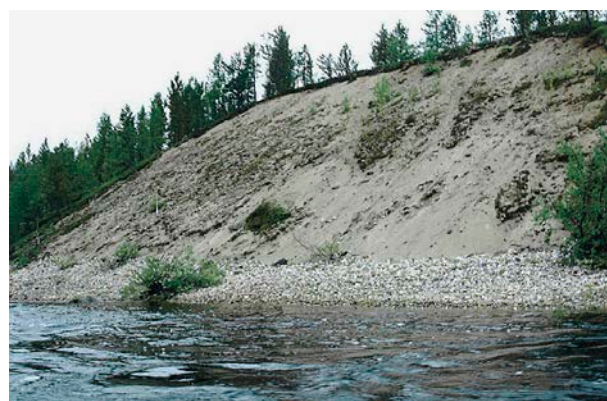
Kuva 271. Kohde vuonna 1999.

Tässä rinteessä on vähän tai ei lainkaan eroosiota. Joki virtaa hiljaa sen reunaan pitkin syvään suvantoon. Verrattuna vuoden 1999 tilanteeseen (Kuva 271), jolloin arvioitiin hienorakeisen maa-aineksen eroosion olevan aktiivista, näyttää eroosio vähentyneen viime vuosina.
