## SMA-päällysteen lajittumavirheiden mittaaminen

Purkauma ja bitumin pintaan nousu

Liikenneviraston tutkimuksia ja selvityksiä 1/2017

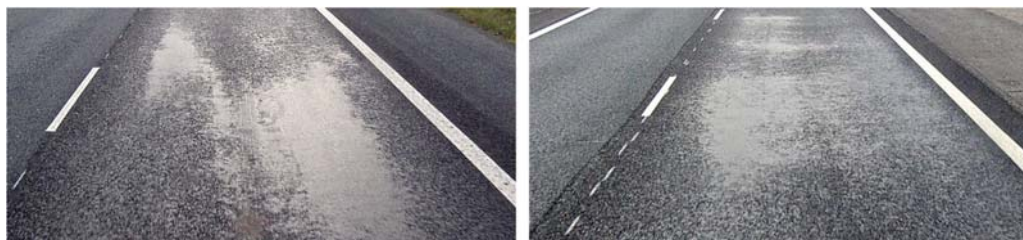
Kuva 1. Esimerkki bitumin pintaan noususta (Destia Oy 2016).

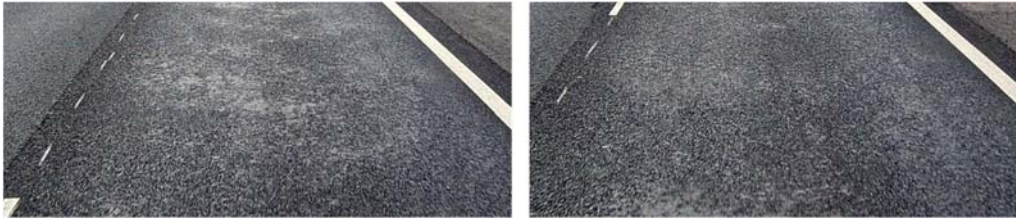
Kuva 2. Esimerkki purkaumasta (Destia Oy 2016).

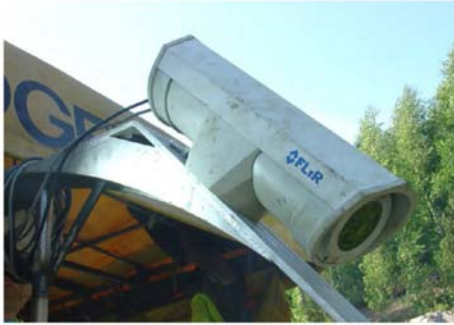
Kuva 8. Levittimen perään kiinnitetty lämpökamera (Nevalainen 2013).

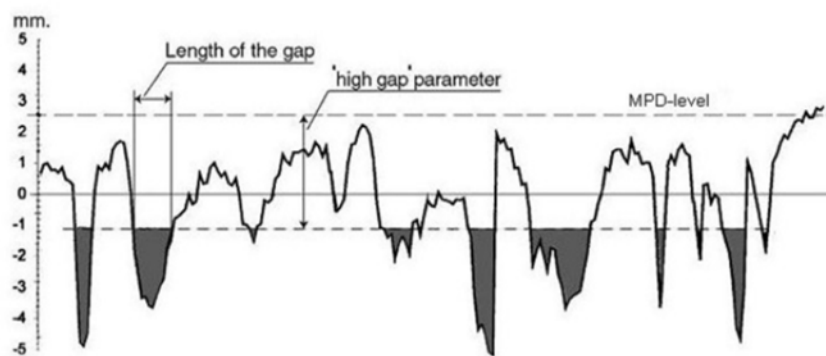
Kuva 4. ”StoneAway”-algoritmi (Ooijen et al 2004).

Mittaustekniikan lisäksi merkittävä osa on purkaumatunnusluvun laskenta-algoritmi. Ooijen (2004) kehitti ns. ”Stoneaway”-algoritmin päällysteen purkauman mittaamiseen huokoisia asfalttipäällysteitä varten. Algoritmilla tuotetaan tieto, joka kuvaa montako kiveä metriä kohti on irronnut päällysteestä (%/m). Periaatteena on, että jos päällysteestä puuttuu kiviä, niin se näkyy tavalla tai toisella päällysteen karkeudessa. Mallissa on kaksi parametria, jotka ovat kuvan 4 mukaisesti puuttuvan kiven tilan korkeus ja väli. Purkauman vakavuus on määritetty puuttuvan materiaalin prosenttiosuutena. Purkautuneeksi alueiksi tunnistetaan pituussuuntaisesta profiilista ne kohdat, joiden pituus ja syvyys ovat suuria. Parametreillä ”greatgap” ja ”highgap” säädellään mitkä kohdat tulkitaan purkautuneiksi kohdiksi. [2] .

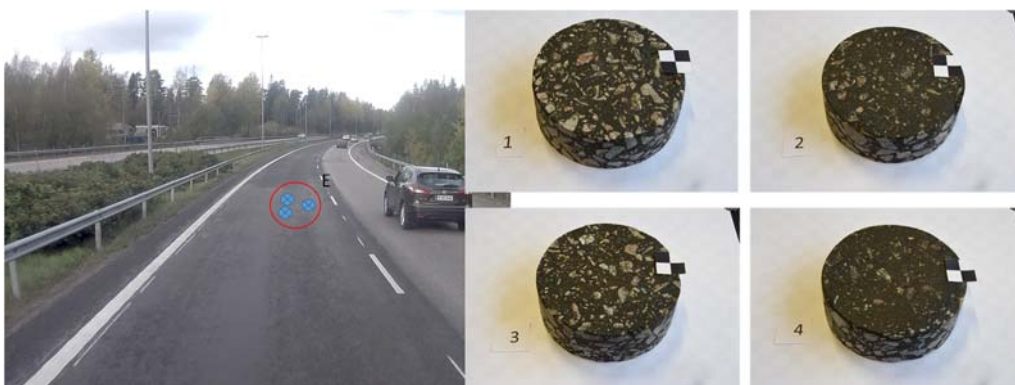
Kuva 12. Näyte E valtatiellä 1 tieosalla 7 suunnassa 1 kaistalla 2 kohdassa 3610 m. Kaistan keskeltä 30 cm oikeaan, bitumia noussut pintaan lammikoksi.

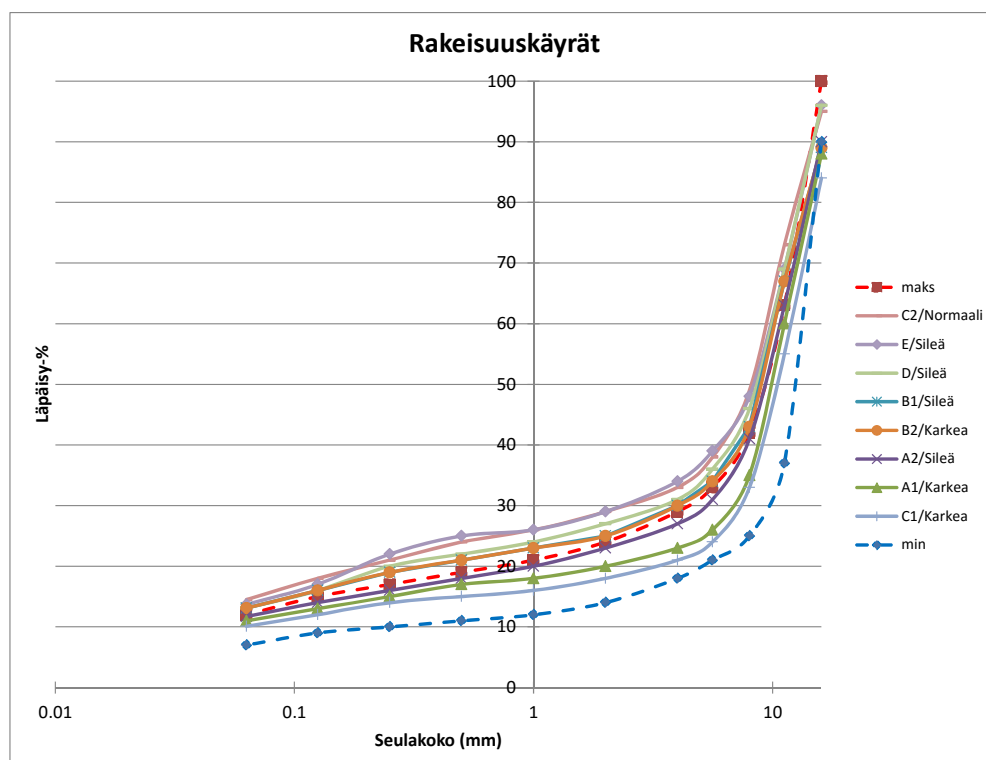
Kuva 13. Näytteiden massojen kiviaineksen rakeisuustulokset.

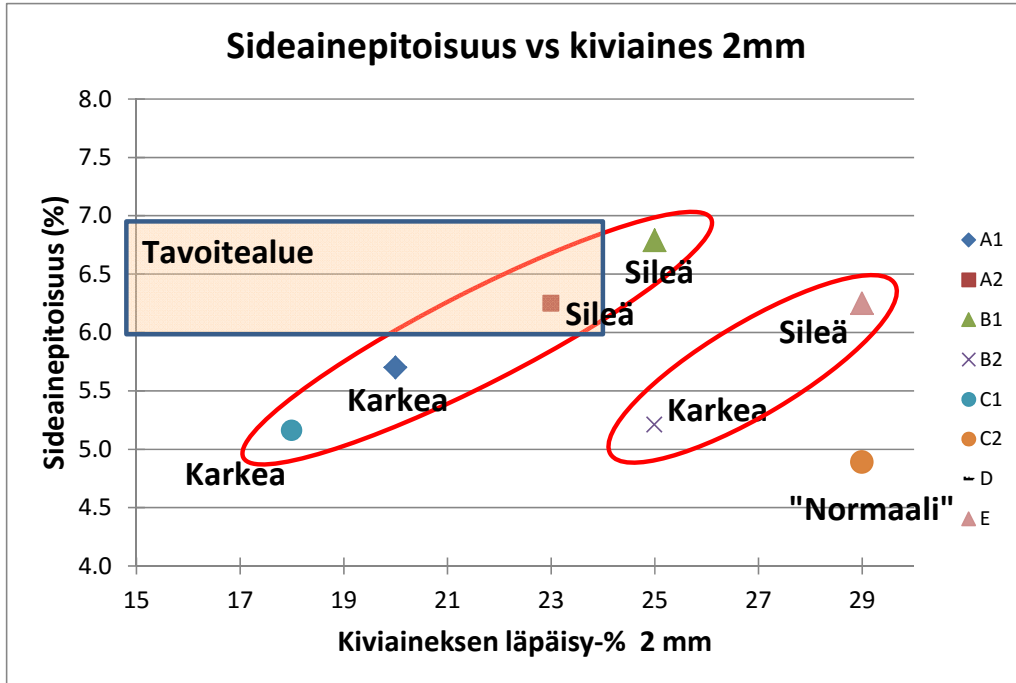
Kuva 14. Päällystenäytteiden sideainepitoisuus vs. kiviaineksen läpäisy-% 2 mm seulalla. Asfalttinormien mukaisen SMA16-massan koostumuksen ohjealue on merkitty sinisellä suorakaiteella.

Bitumin pintaan nousukohtia (A2, B1, E ja D) olivat sellaiset kohdat, joissa sideainepitoisuus oli suuri ja tyhjätila pieni. Vastaavasti karkeilta näytteiltä (A1, B2, C1) olivat sellaiset kohdat, joissa sideainepitoisuus oli pieni ja tyhjätila suuri. Normaalkarkeaksi arvioidun kohdan (C2) sideainepitoisuus oli kaikkein pienin, mutta sen tyhjätila oli edellisten luokkien väliltä.

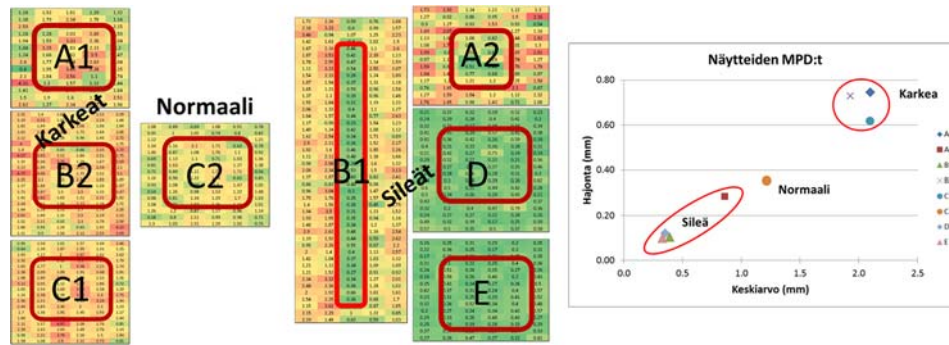
Kuva 16. Näytteiden makrokarkeus (laskenta punaisten alueiden sisältä).

Näytteiden makrokarkeus mitattiin PTM-laitteella. Mittauksista laskettiin makrokarkeuden arvo MPD-arvona. Näytekohtien karkeudet ja karkeusvaihtelut määritettiin ottamalla näytekohdan ympäristöstä karkeusarvojen keskiarvot ja hajonnat käyttäen 10 cm dataa kuvan 16 mukaisesti. Näytteiden ottoalueiden karkeuskeskiarvot ja hajonnat on esitetty kuvan oikeanpuoleisessa osassa. Sen mukaan karkeiden kohtien karkeuskeskiarvot ja hajonnat olivat suuria ja sileiden kohtien vastaavasti pieniä kuten osattiin olettaakin. Pinnan makrokarkeus ja sen vaihtelu liittyivät selvästi siihen, havaittiinko näytekohdissa purkaumaa vai bitumin pintaan nousua.

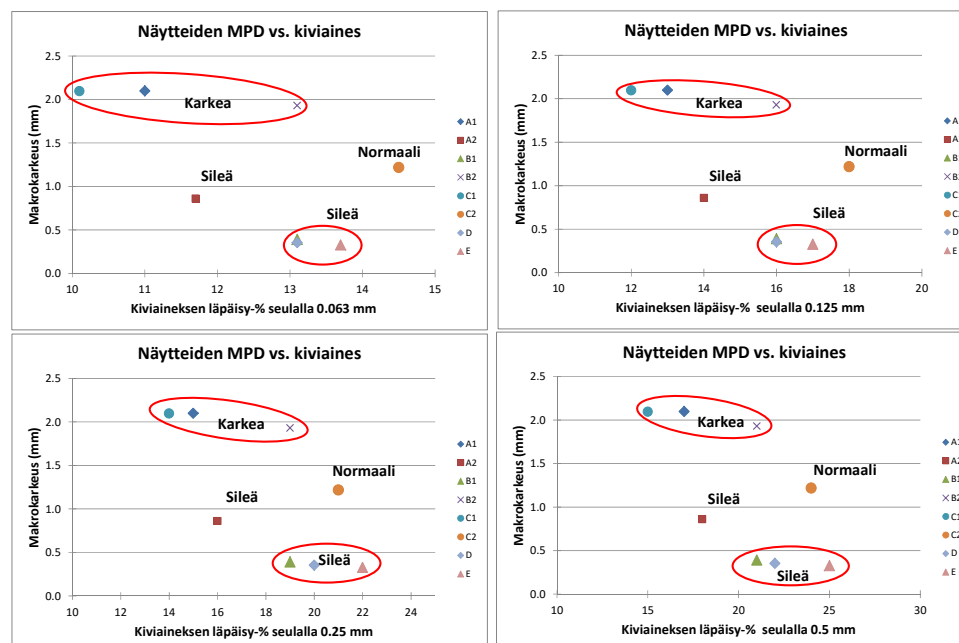
Kuva 17. Näytteiden makrokarkeus vs. eräät kiviaineksen ominaisuudet.

Karkeapintaisien näytteiden hienoainesten läpäisy-% olivat pienempiä kuin sileäpintaisien näytteiden, mutta niiden avulla ei pystytty luokittelemaan näytteitä pinnaltaan sileisiin tai karkeisiin.

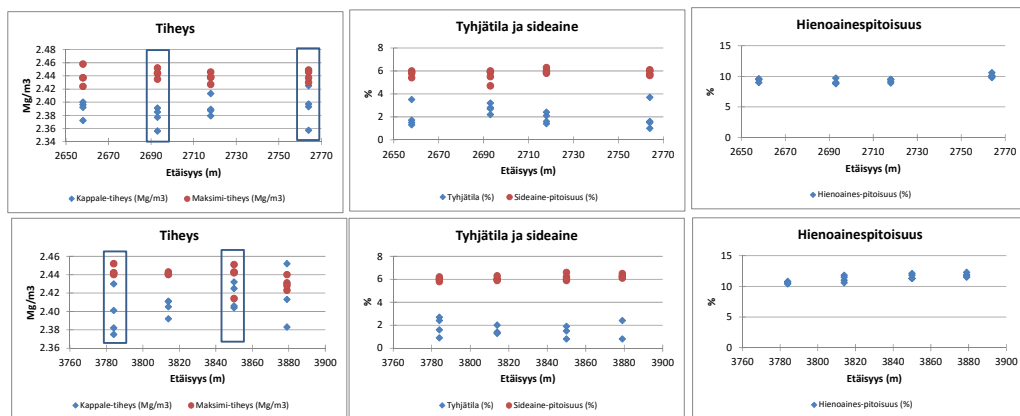
Kuva 19. Poranäytteiden tulokset valtatiellä 4 tieosilla 26 (yläkuvat) ja 27 (alakuvat).

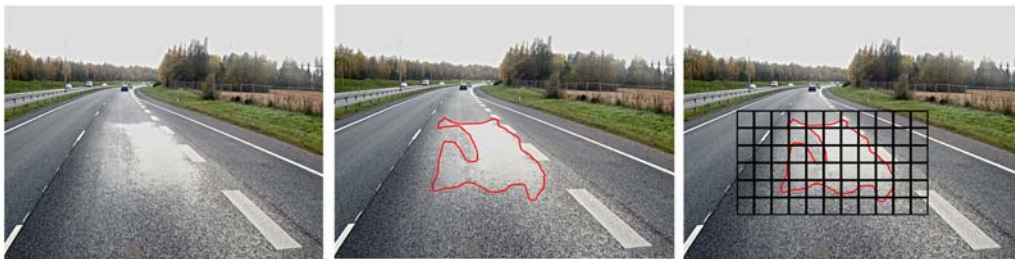
Kuva 24. Esimerkki bitumin pintaan nousun tosimitan määrittämisestä (Destia 2016).

Bitumin pintaan nousun määrän mittaamista verrattiin tosimitaan, joka oli määritetty silmämääräisesti valokuvista. Tosimittaa varten valittiin 35 kohtaa uusilta päällysteiltä valtatieltä 3. Niille määritettiin oheisen kuvan kaltaiset alueet, joilla havaittiin bitumin pintaan nousua. Alueet ruudutettiin 40 cm kokoisiin ruutuihin ja ne käsiteltiin 3 m pituisina kohtina. Kullekin 3 m pituiselle osuudelle määritettiin silmämääräisesti pinta-ala, jolla oli bitumin pintaan nousua.

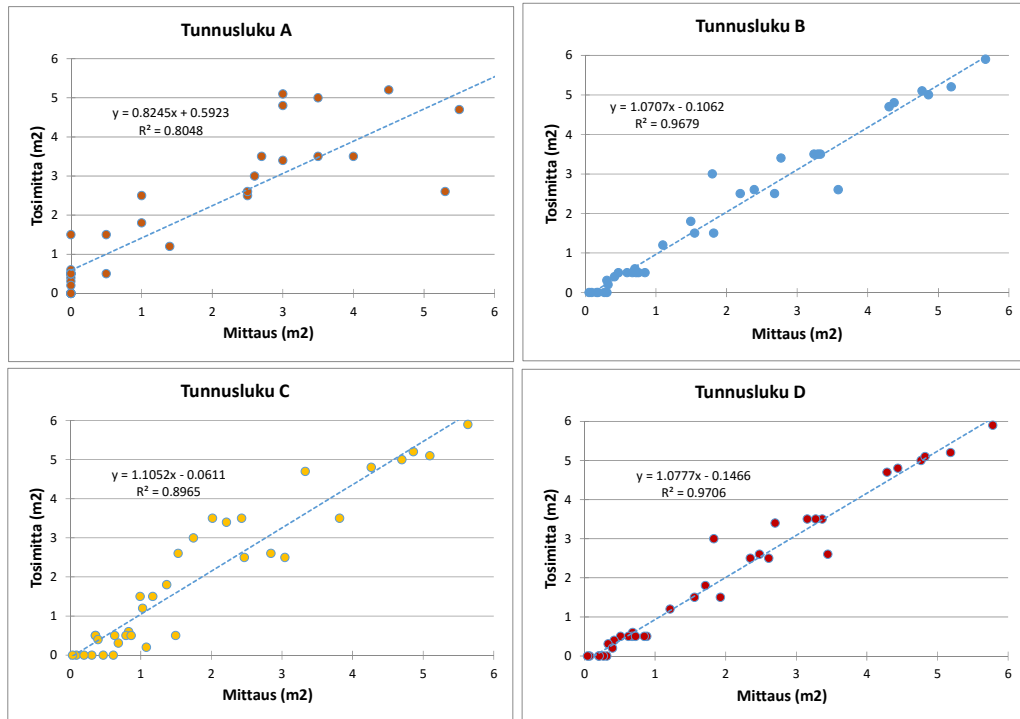
Kuva 26. Tunnuslukujen ja tosimitan väliset korrelaatiot.

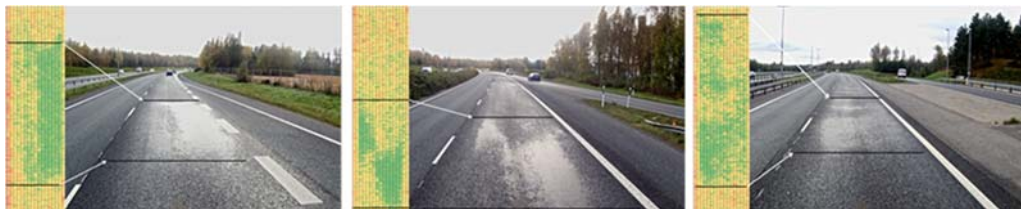
Kuva 27. Esimerkkejä mittausmenetelmällä B saaduista makrokarkeuksista kohdissa, joissa on selvästi bitumia nousut päällysteen pintaan (Destia Oy 2016).

Mittausmenetelmällä B saadut makrokarkeuskeskiarvot näyttävät sopivan hyvin yhteen visuaalisten havaintojen kanssa (Kuva 27). Dynaamisesti korjatut MPD-arvot muodostavat puna-viherskaalalla hyvin samanmuotoisia kuvioita kuin mitä valokuvista on havaittavissa.

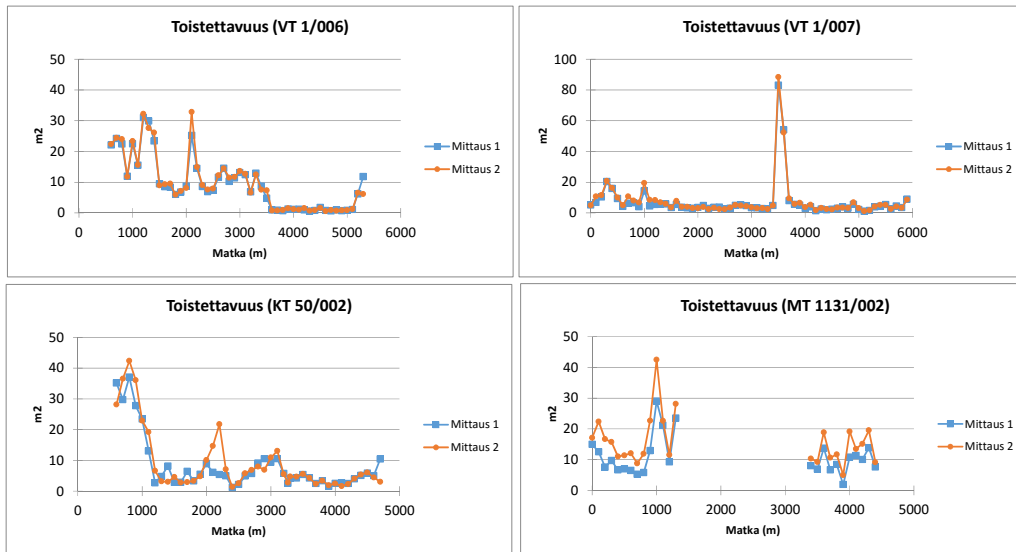
Kuva 28. Päällysteen suljetun pinnan mittauksen toistettavuus.

Suljetun pinnan mittauksen toistettavuus oli graafisina kuvina tarkastellen hyvä (Kuva 28). Toistettavuus oli paras valtatiekohteilla ja huonoin maantiekohteella. Kehä III:n kohteella toistettavuus oli pääosin hyvä muutamaa yksittäistä havaintoa lukuun ottamatta.

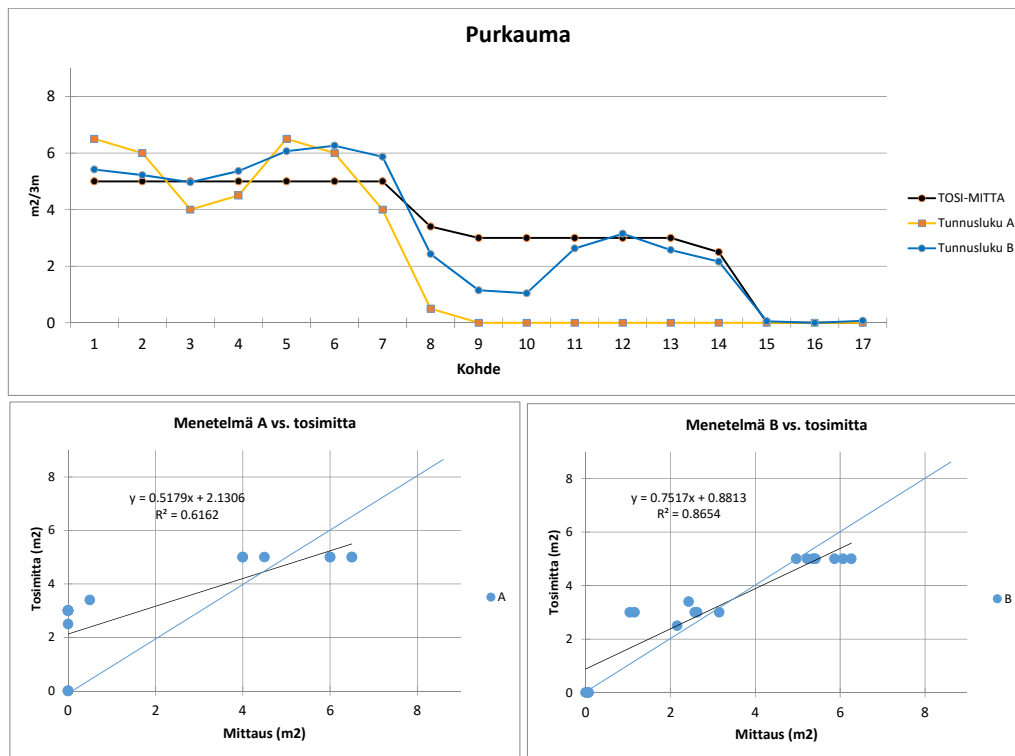
Kuva 30. Purkauman mittausmenetelmien suhde tosimitaan.

Purkauman määrän mittaamista verrattiin tosimitaan, joka oli määritetty silmämääräisesti valokuvista. Tosimittaa varten valittiin 17 kohtaa uusilta päällysteiltä valtatieltä 3. Niille määritettiin oheisen kuvan kaltaiset alueet, joilla havaittiin purkaumaa. Alueet ruudutettiin 40 cm kokoisiin ruutuihin ja ne käsiteltiin 3 m pituisina kohtina. Kullekin 3 m pituiselle osuudelle määritettiin silmämääräisesti pinta-ala, joka oli purkautunut.

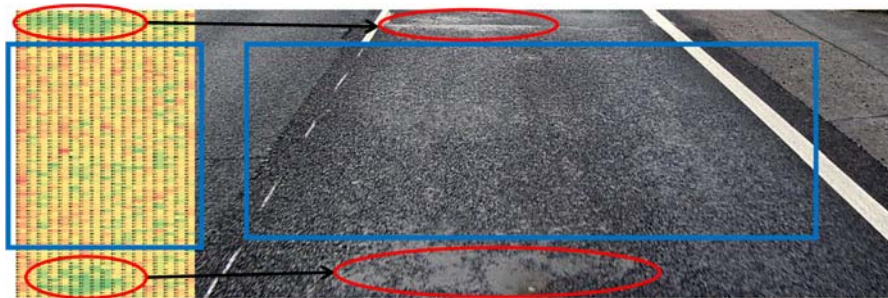
Kuva 31. Esimerkki mittausmenetelmällä B saaduista makrokarkeuksista kohdissa, joissa on selvästi purkautunutta päällystettä (sininen alue) ja bitumia nousut päällysteen pintaan (punaiset alueet) (Destia Oy 2016).

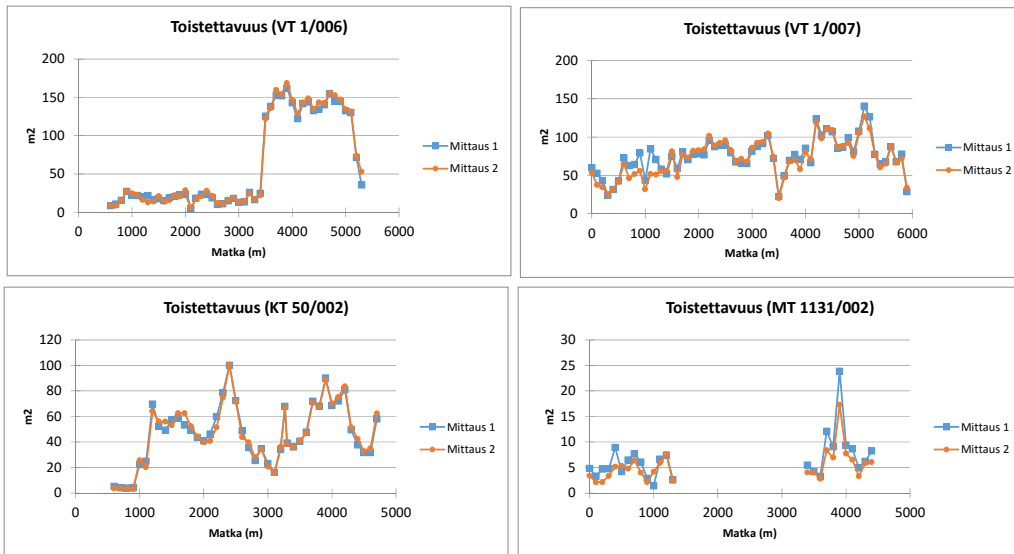
Kuva 32. Päällysteen avoimen pinnan mittaamisen toistettavuus.

Avoimen pinnan mittauksen toistettavuus oli graafisina kuvina tarkastellen hyvä (Kuva 32). Toistettavuus oli paras valtatie 1 tieosalla 6 ja huonoin maantiekohteella 1131. Toistettavuudet olivat kuitenkin graafisesti tarkasteltuna hyviä.

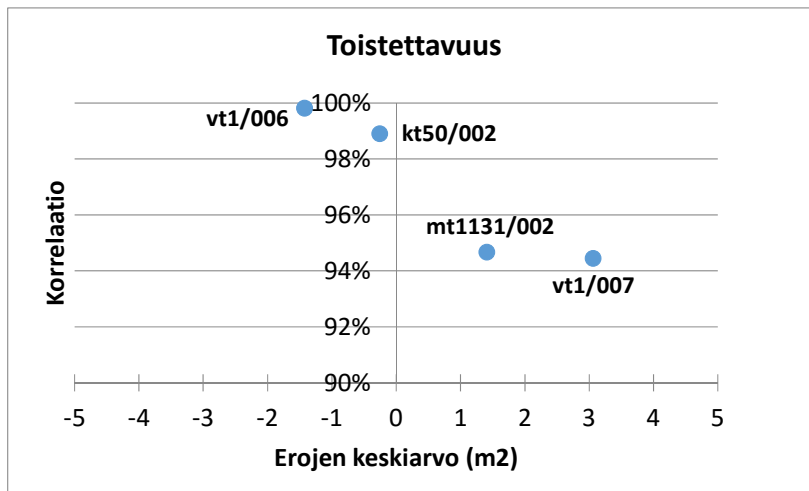
Kuva 33. Päällysteen avoimen pinnan toistomittausten korrelaatiot ja tasoerot.

Toistettavuuksien korrelaatiot olivat valtatieen kuutostieosalla ja Kehä III:n kakkos-  
tieosalla erittäin hyviä ja muilla kohteilla hyvät (Kuva 33). Toistomittausten tasoerot  
olivat muilla kohteilla paitsi valtatieen 1 osalla 7 alle 2 m<sup>2</sup>. Tieosalla 7 tasoero oli hiukan  
suurempi, keskimäärin 3m<sup>2</sup>.

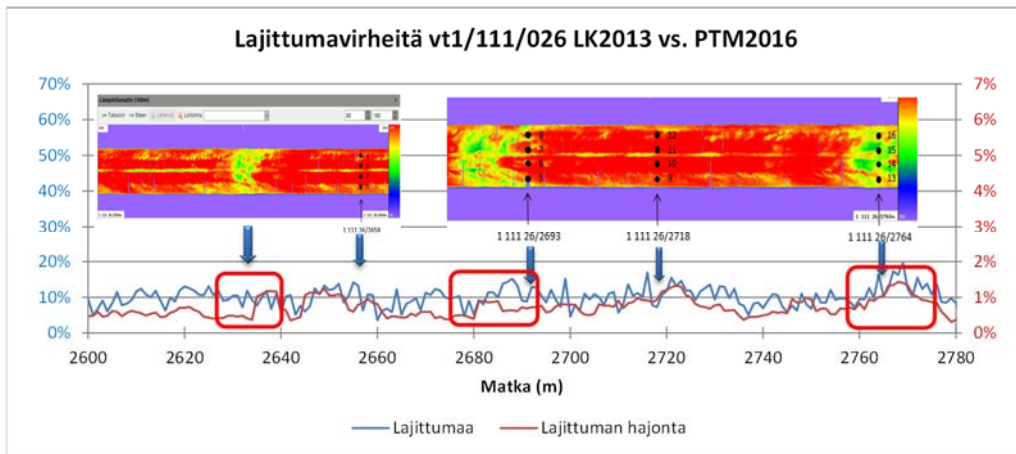
Kuva 35. Lajittumavirheiden osuus  $1 \times 3 \text{ m}^2$  pinta-alasta ja sen  $3 \times 5 \text{ m}^2$  hajonta (PTM2016 /1m data) vs. lämpökamerakuvat (2013) valtatiellä 1 tieosalla 26.

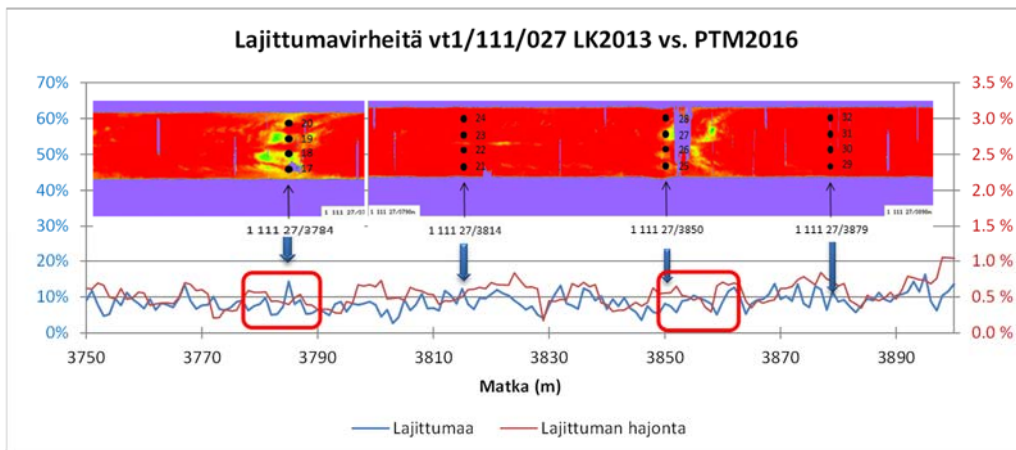
Kuva 36. Lajittumavirheiden osuus  $1 \times 3 \text{ m}^2$  pinta-alasta ja sen  $3 \times 5 \text{ m}^2$  hajonta (PTM2016 /1m data) vs. lämpökamerakuvat (2013) valtatiellä 1 tieosalla 27.

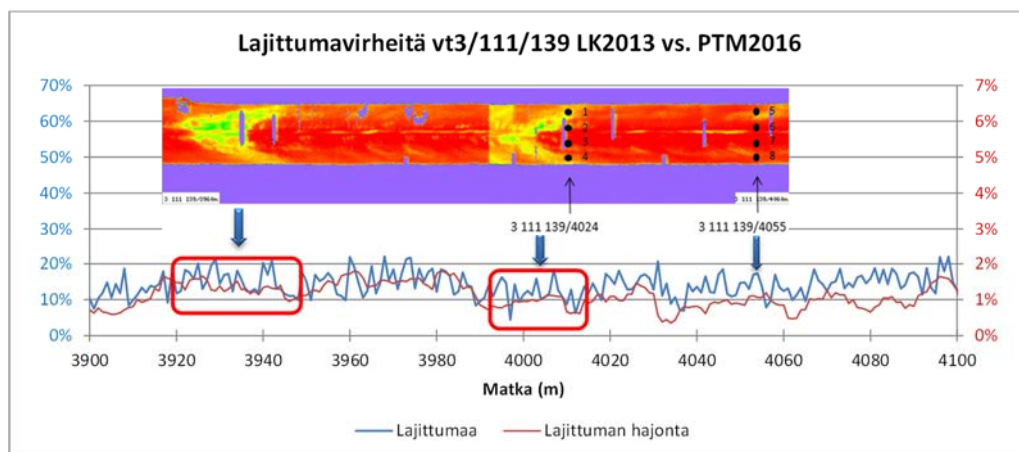
Kuva 37. Lajittumavirheiden osuus  $1 \times 3 \text{ m}^2$  pinta-alasta ja sen  $3 \times 5 \text{ m}^2$  hajonta (PTM2016 /1m data) vs. lämpökamerakuvat (2013) valtatiellä 3 tieosalla 139.
