Stabiliteetiltaan kriittiset ratapenkereet

Esitutkimus

Fabrizio Brecciaroli ja Pauli Kolisoja

Ratahallintokeskuksen
julkaisu A 8/2004

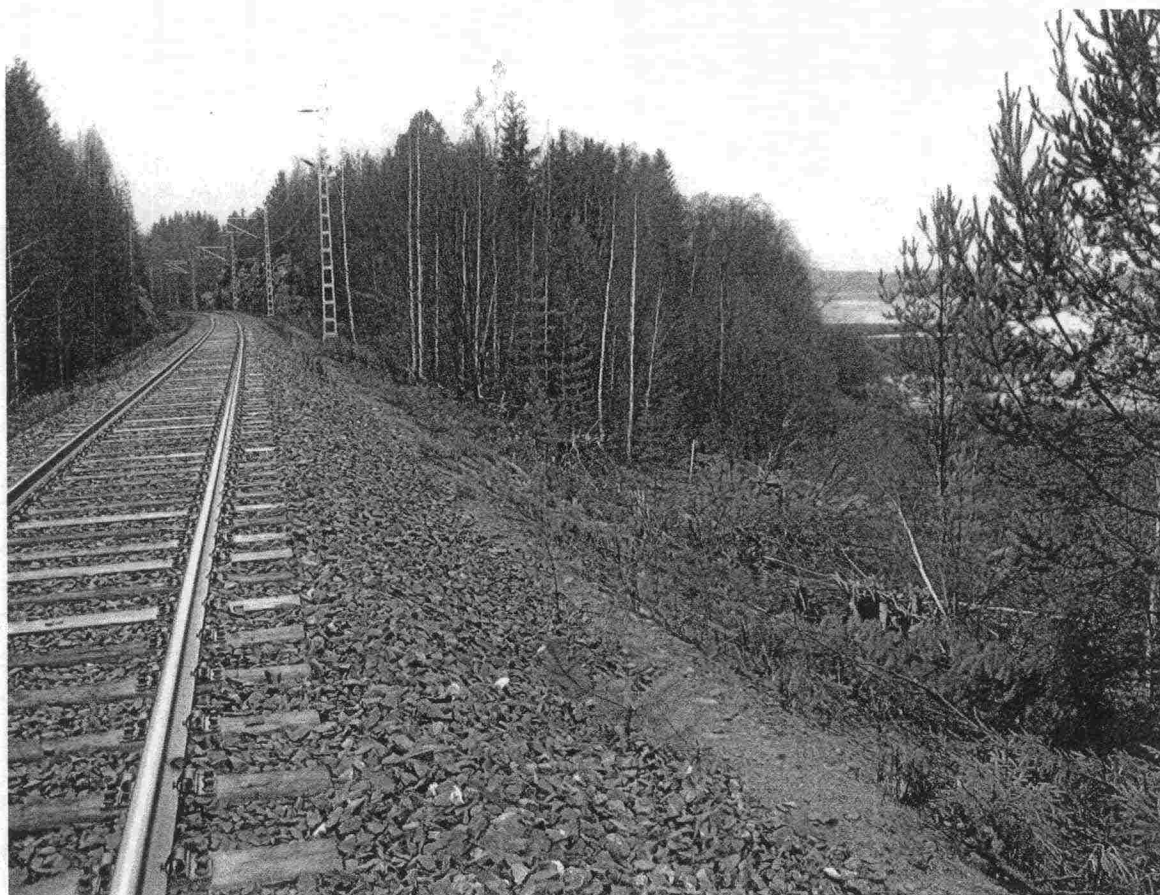
Kuva 2.1:3 Näkymä km 230+600:ltä luoteeseen.

Liejuisen silttikerroksen leikkauslujuudet kartiokokeella määritettynä ovat välillä 11–39 kPa ja vesipitoisuudet välillä 40–164 %. Liejuisen siltin alapuolella on 4,8–8,0 m silttiä. Silttikerroksen kartiokokeella määritetyt leikkauslujuudet ovat 32–76 kPa ja vesipitoisuudet 20–38 %. Silttikerroksen alapuolella on kittamaakerroksia. Kairaukset on lopetettu määräsyyvyteen 11,6–12,5 m syvyydellä maanpinnasta.

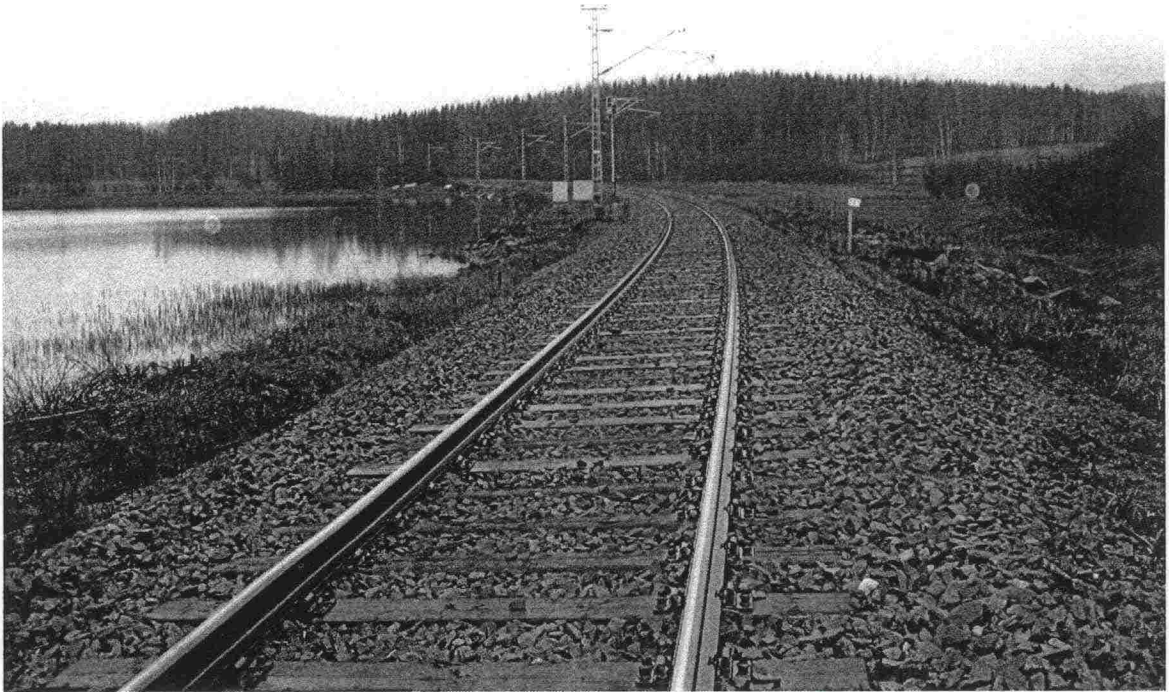
Kuva 2.1:4 Näkymä km 230+950:ltä itään.

Ratapenger on pääosin noin 1,2–1,9 m ympäröivän maanpinnan yläpuolella (kuva 2.1:4). SCC-Viatek Oy:n tekemien laskelmien mukaan kokonaisvarmuus nykytilanteessa vaarallisimmassa liukupinnassa on $F_{\text{kok}} = 1,33$. Pengertä ei voi korottaa eikä levittää ilman, että haitallisia siirtymiä alkaa tapahtua. Tällä hetkellä ei kuitenkaan todennäköisesti ole välitöntä sortumavaaraa. Mikäli stabiliteetti halutaan nostaa arvoon $F_{\text{kok}} \geq 1,8$, kohteeseen tulee rakentaa korvaava silta tai paalulaattarakenne.

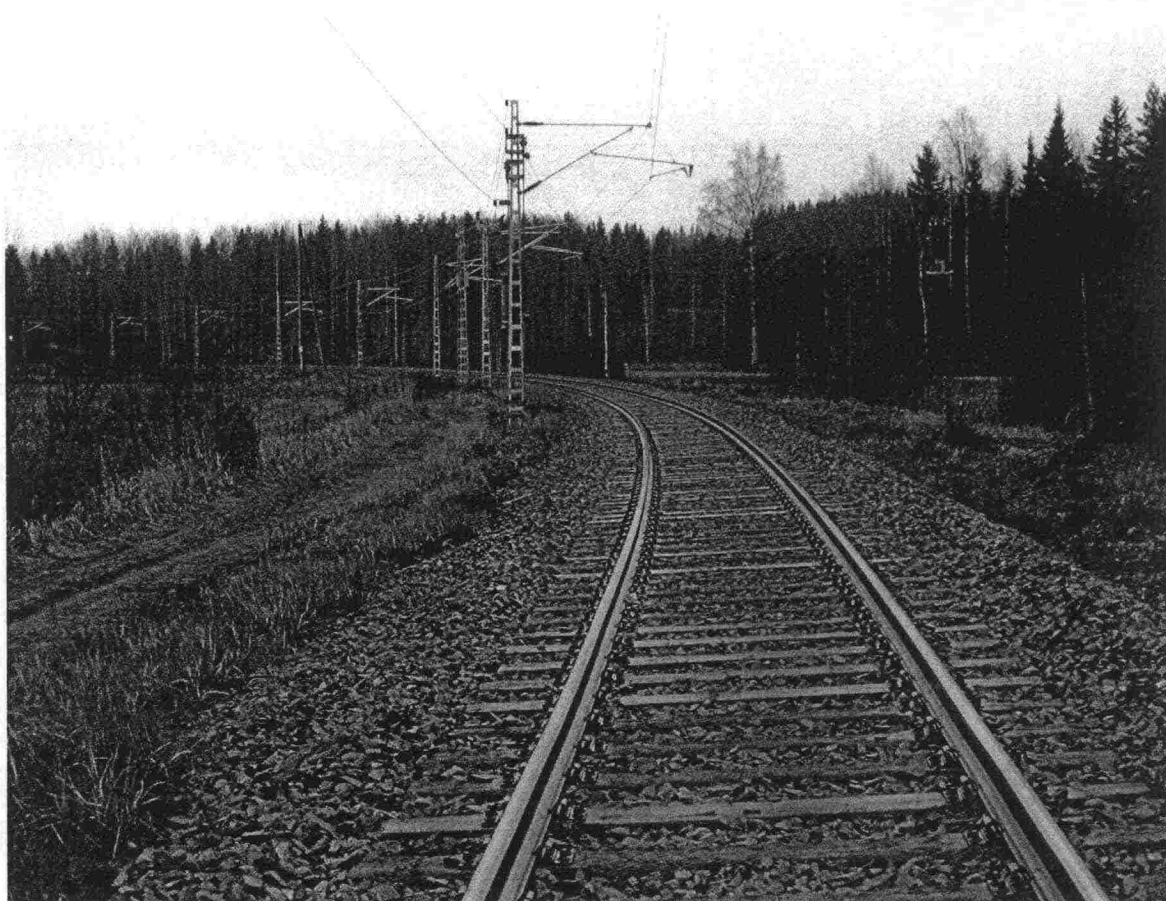
Kuva 2.1:6 Näkymä km 231+400:ltä itään.

Ratapenger on pääosin noin 1,2–1,9 m ympäröivän maanpinnan yläpuolella (kuva 2.1:6). Penkereen vakavuus on riittävä. Radan rakennekerrosten ja pengertäytön kokonaispaksuus on 2–3 m. Radan molemmille puolille on rakennettu vastapengerit noin 10 m etäisyydelle radan keskilinjasta.

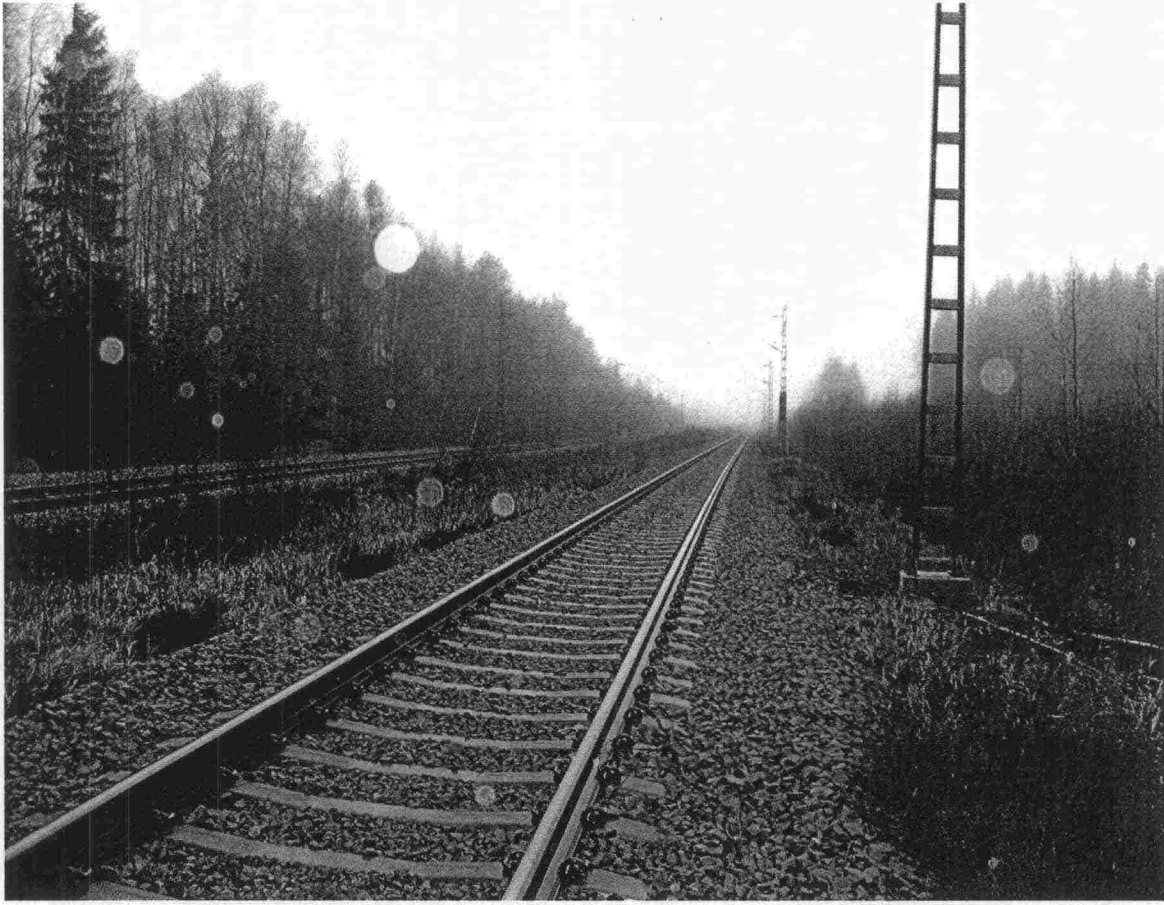
Kuva 2.2:4 Näkymä km 177+600:ltä länteen.

Alueella kitkamaakerrostuma ja todennäköisesti myös kallio on lähellä pintaa. Pinnassa on turvetta ja savea 0,5–4,5 m ja tämän alla on 1–5 m kitkamaata. Ratapenger on matala (kuva 2.2:4). Rata-alueen ulkopuolella on metsää.

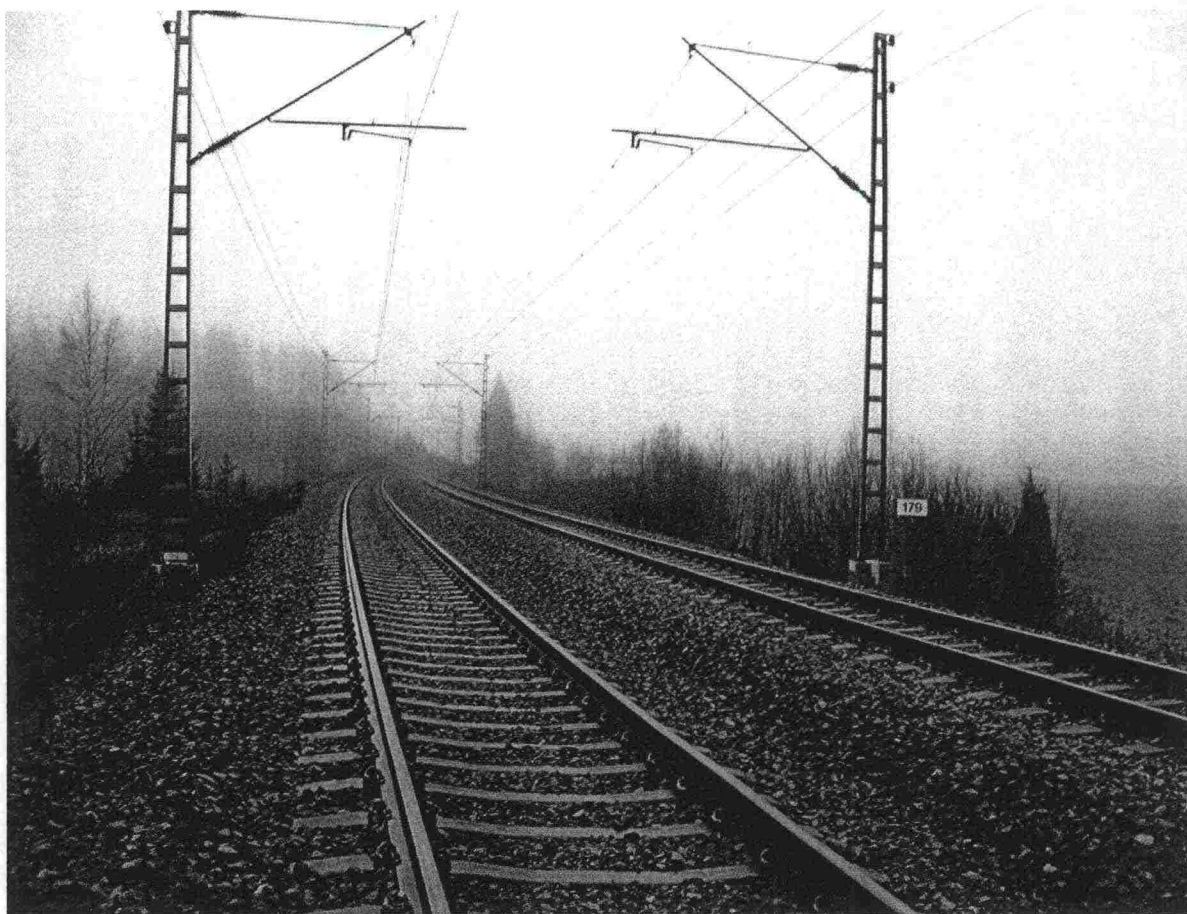
Kuva 2.2:5 Näkymä km 179+000:ltä itään.

Alueella savi-silttikerrostuman paksuus vaihtelee 4–18 m. Pinnassa on kuivakuorta 1,5–5 m. Savikerrostuman alla on tiivistä soraa ja moreenia. Inginmaan ylikulkusillan kohdalla noin km 180+100 on radan eteläpuolella lähellä eteläistä maatukea kallio-paljastuma. Savikerrostuman paksuus kasvaa sillan kohdalla pohjoiseen mentäessä voimakkaasti ja on pohjoisen maatuen kohdalla noin 30 m. Ratapenger on korkeampi kuin edellisillä jaksoilla. Rata-alueen ulkopuolella on avoimia peltoja ja vähän metsää (kuva 2.2:5).

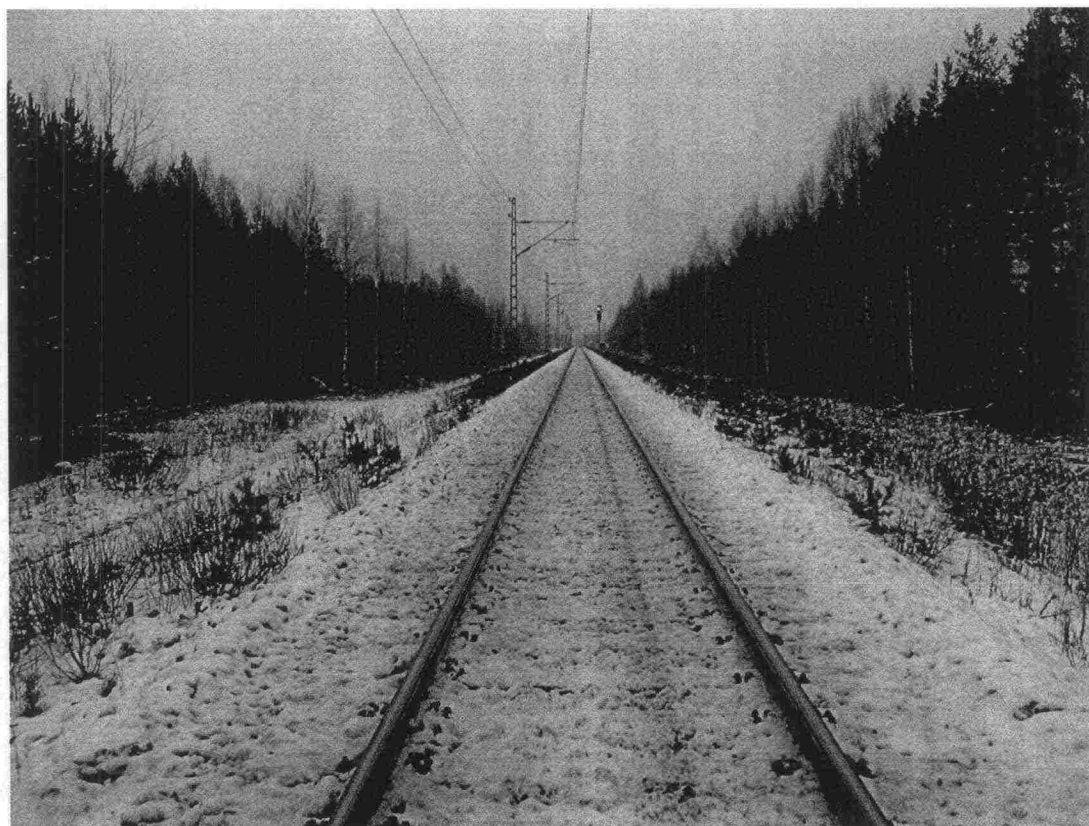
Kuva 2.3:2 Näkymä km 593+440:ltä etelään.

Penger on korkeampi kuin aikaisemmin. Huoltotie kulkee penkereen itäpuolella (kuva 2.3:2). Maastokäynnin yhteydessä todettiin, että rata-alueen ulkopuolella on metsää ja maanpinnalla on jonkin verran vettä. Sitä on lähinnä penkereen länsipuolella, mutta ei paljon. Kuvassa 2.3:3 on pituuspohjatutkimusleikkaus km 592+900 ja 593+500 väliltä (mittakaava on 1:4000 / 1:400).

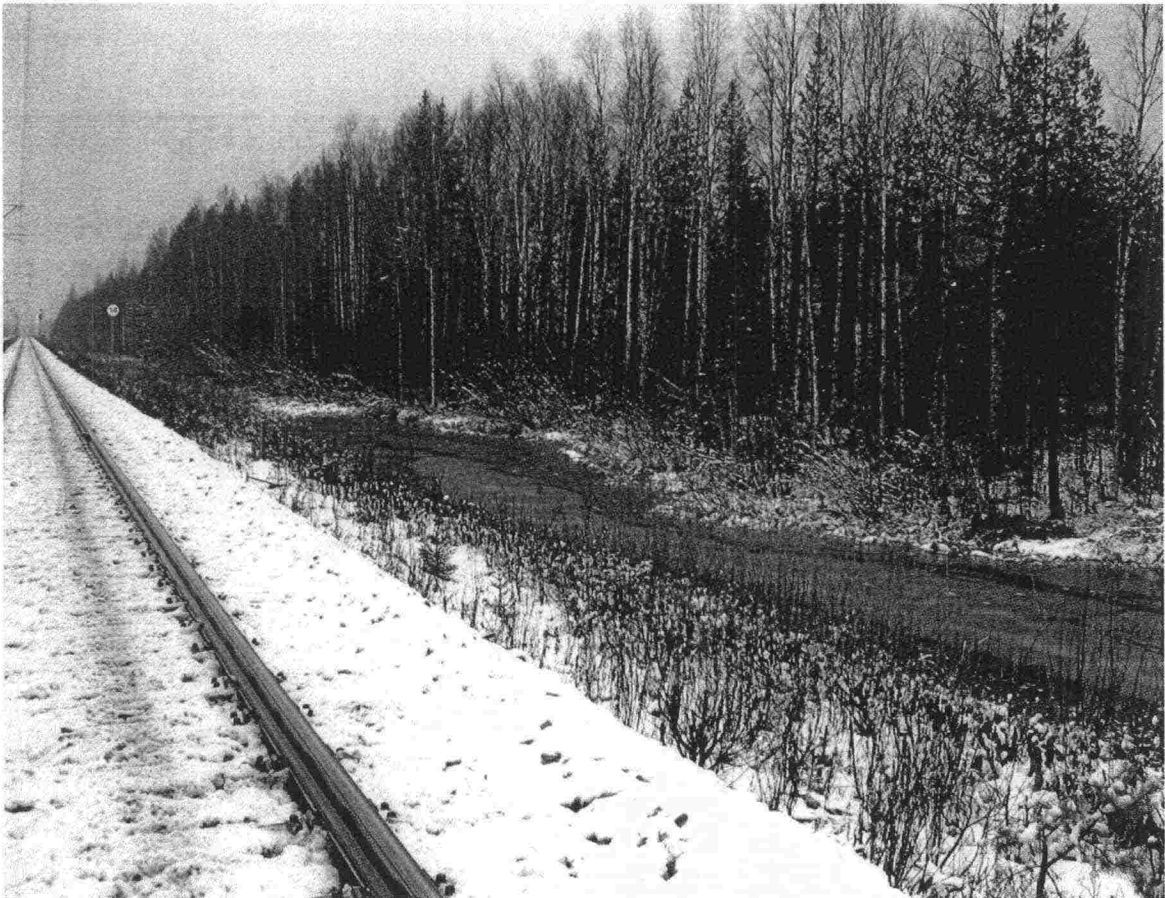
Kuva 2.3:4 Näkymä km 593+565:ltä lounaaseen.

Penger on suhteellisen korkea. Maastokäynnin yhteydessä todettiin, että maanpinnalla oli joka puolella runsaasti vettä (kuva 2.3:4)

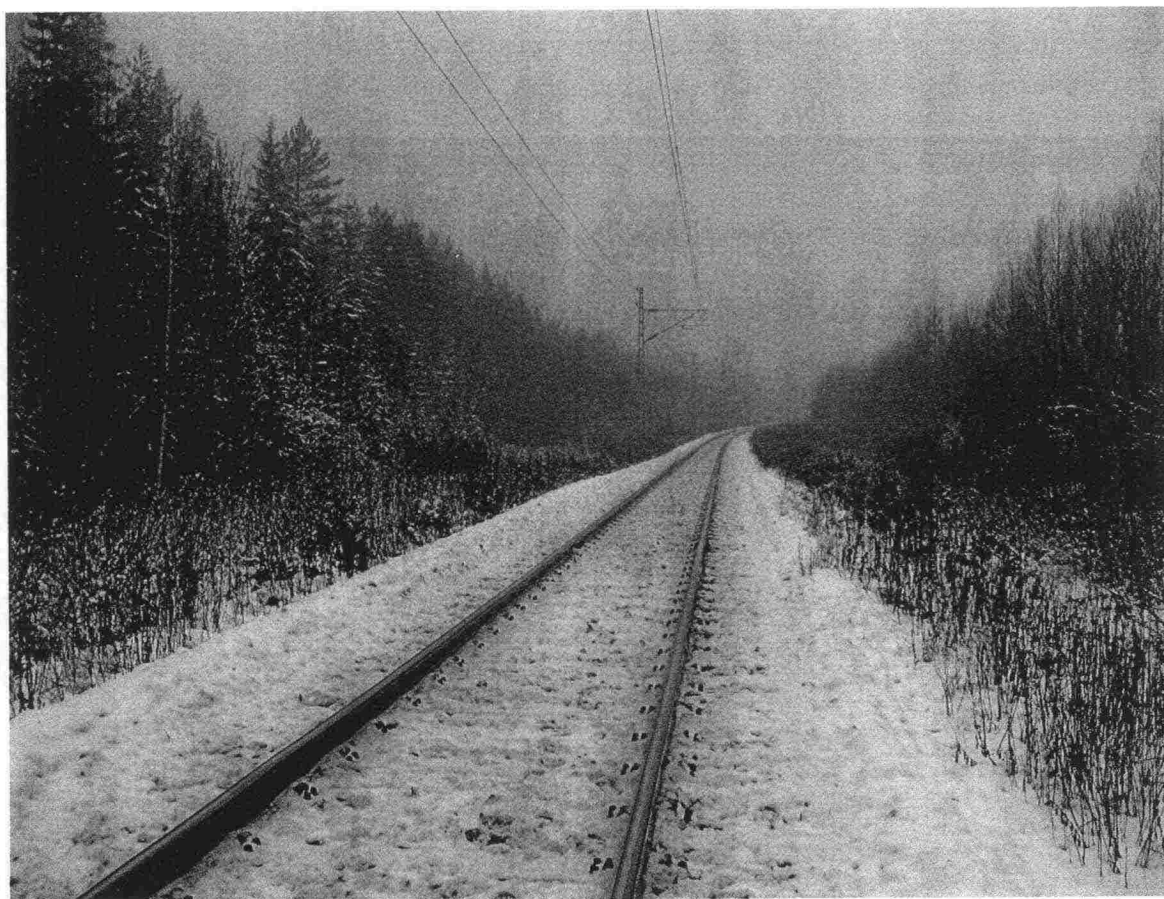
Kuva 2.3:5 Näkymä km 596+520:ltä etelään.

Penger on edelleen matala. Maastokäynnin yhteydessä todettiin, että rata-alueen ulkopuolella on metsää (kuva 2.3:5). Km 595+410 kohdalla on hyvin pieni tasoristeys. Km 595+420 kohdalla pieni oja virtaa radan ali.

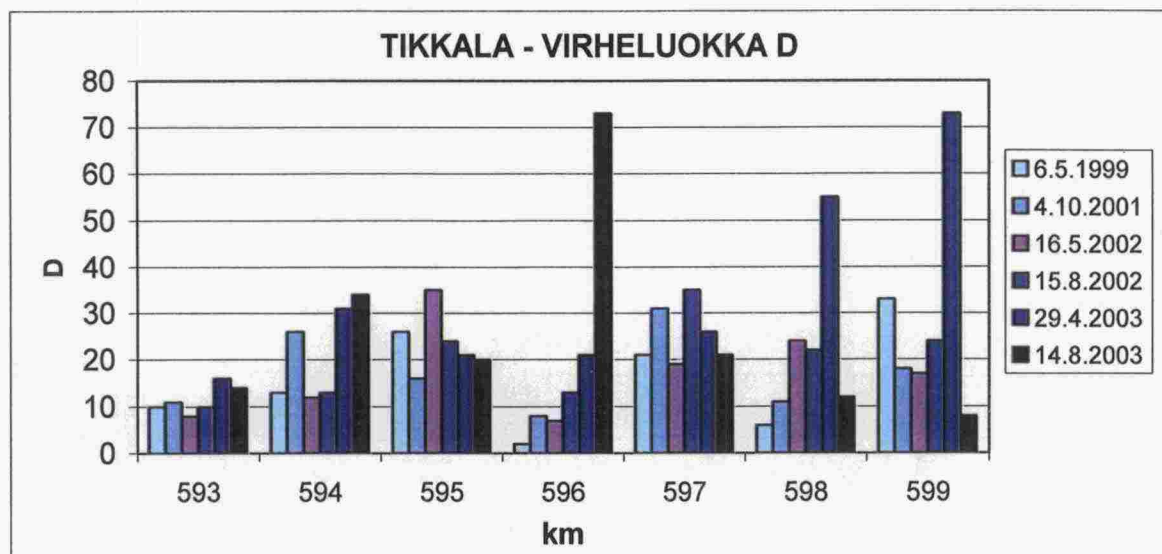
Kuva 2.3:8 Virheluokan D virheiden määrät kilometreittäin Tikkalan rataoikaisun kohdalla.

Kuviin 2.3:7, 2.3:8 ja 2.3:9 on koottu yhteenvedot Tikkalan kohdalla olevaan rataosaan liittyvistä käytettävissä olleista radantarkastustuloksista. Kuvissa esitetyt arvot ovat jokaisen virheluokan virheiden kokonaismääriä yhden kilometrin matkalta. Mittaukset on tehty keväällä (6.5.1999, 16.5.2002, 29.4.2003), loppukesällä (15.8.2002, 14.8.2003) ja syksyllä (4.10.2001). Mittauspäivä, jona oli eniten virheitä, on 29.4.2003. Kohta, jossa oli vähiten C-luokan virheitä, näyttää olevan km 596. Elokuussa 2003 C-luokan virheiden määrä laskee rataosan alusta rataosan loppuun. Luokissa D ja * on hieman enemmän virheitä rataosan lopussa kuin alussa. Muulloin trendiä ei näytä olevan ja virheitä on joka kilometrillä ja jokaisena mittauspäivänä.

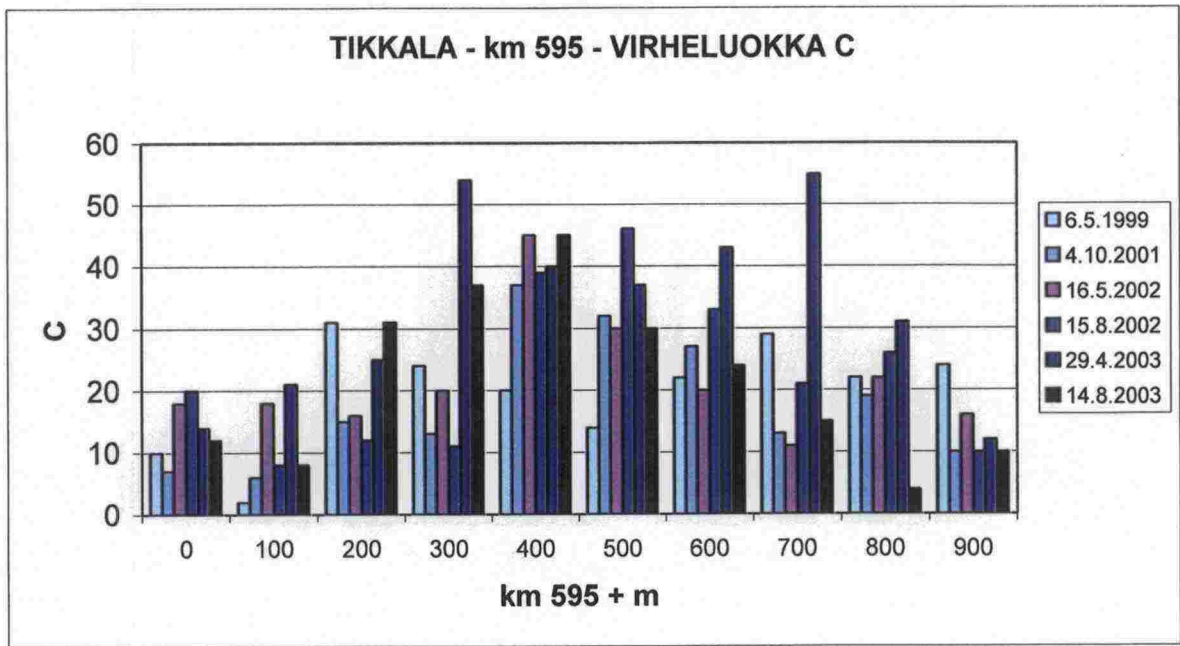
Kuva 2.3:12 Radantarkastustulokset, virheluokka C (km 595, sadan metrin välein).

Kuvissa 2.3:10, 2.3:11, 2.3:12, 2.3:13, 2.3:14, 2.3:15 ja 2.3:16 on lisää yhteenvetoja Tikkalan rataoikaisun radantarkastustuloksista. Kuvissa olevat arvot ovat C-luokan virheiden määriä sadan metrin matkalta jokaisella kilometrivälillä. Mittauspäivät ovat samoja kuin edellisissä kuvissa. Kuvista ilmenee, että virheet esiintyvät suurin piirtein tasaisesti ja erikoisia trendejä ei näytä olevan. Voidaan kuitenkin todeta, että kohta, jossa on vähiten C-luokan virheitä, näyttää olevan km 596.
