# NASTARENGASLUOKITIN

## **Nastarengasluokitin**

Väyläviraston julkaisuja 19/2020

The purpose of the study was to construct a classification system for studded tyres in order to identify passenger cars' studded tyres directly from the traffic flow. In the study, measuring systems were installed on road sites to record traffic-induced noise. By analysing the measured audio signals, an algorithm was developed that allows automatic classification of the measured signals either as passenger cars with studded tyres or passenger cars with non-studded tyres.

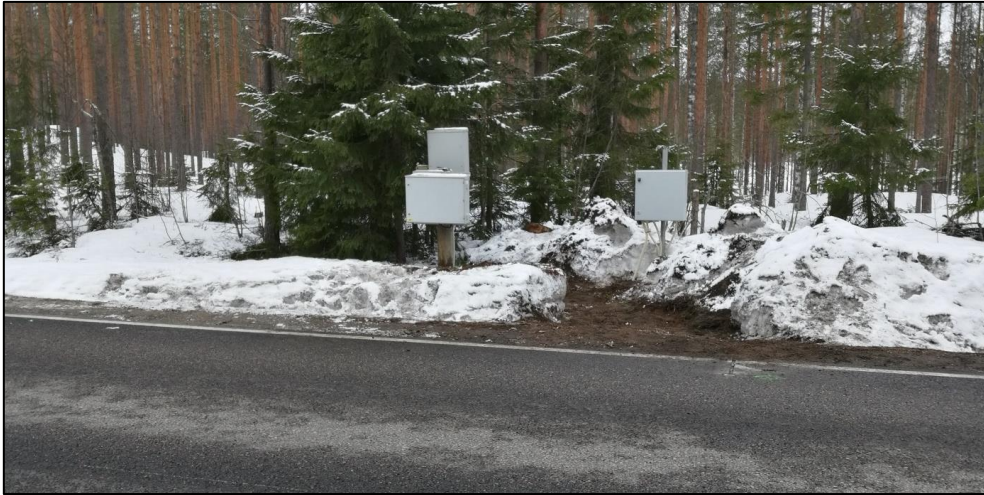
*Kuva 2.2 Yleiskuva Saaramaan kohteelta. Keskimääräinen vuorokausiliikenne (KVL) vuonna 2018 kohteella oli 1920 ajon. /vrk.*

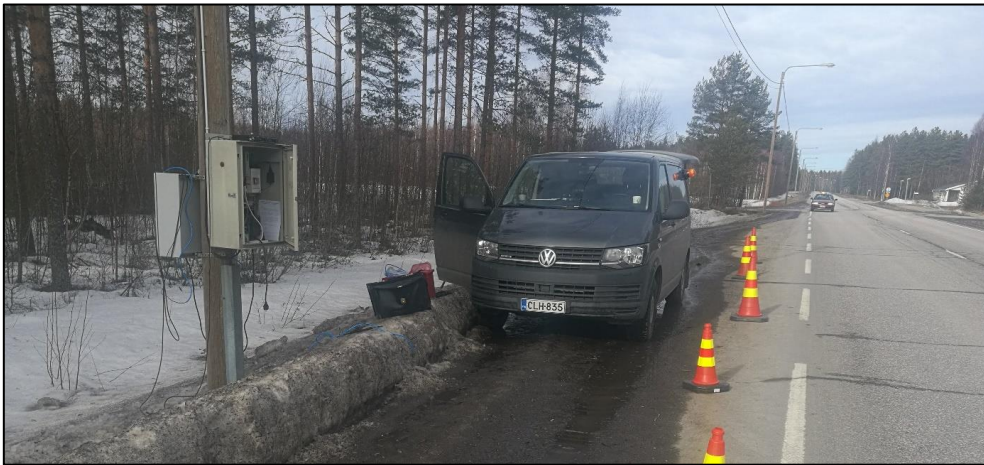
*Kuva 2.3 Yleiskuva Alavuden kohteelta. Keskimääräinen vuorokausiliikenne (KVL) vuonna 2018 kohteella oli 3548 aj /vrk.*

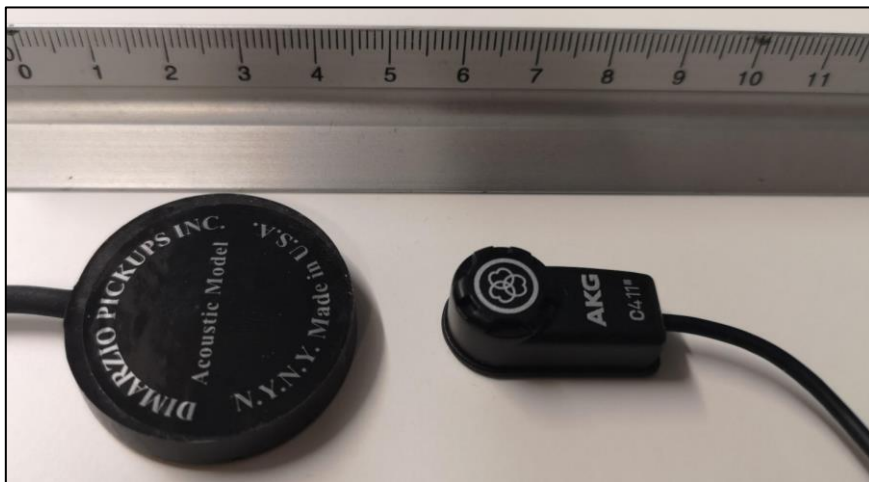
Kuva 3.1 Tutkimuksessa käytetyt kontaktimikrofonit. Vasemmalla DiMarzio DP130BK ja oikealla AKG C411.

Tutkimuksessa testattiin kahta toimintaperiaatteeltaan erilaista kontaktimikrofonia, pietsokontaktimikrofonia sekä kondensaattorikontaktimikrofonia. Tutkimukseen valitut mikrofonit olivat pääasiassa tarkoitettu erilaisten akustisten soittimien äänen vahvistamiseen ja tallentamiseen. Pietso-elementillä varustettu kontaktimikrofoni oli merkiltään DiMarzio ja malliltaan DP130BK. Kondensaattorimikrofoni oli merkiltään AKG ja malliltaan C411. Signaalien vahvistamiseen käytettiin Rolandin valmistamaa äänikorttia malliltaan Rubix 44.

Mikrofonit sekä äänikortti ovat esitetty kuvissa 3.1 ja 3.2.

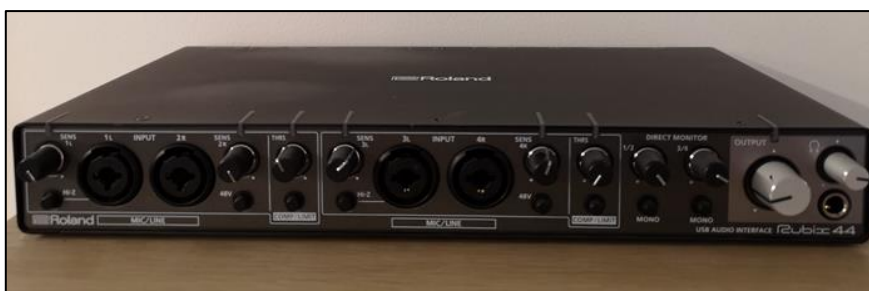
Kuva 3.2 Tutkimuksessa käytetty äänikortti Roland Rubix 44.

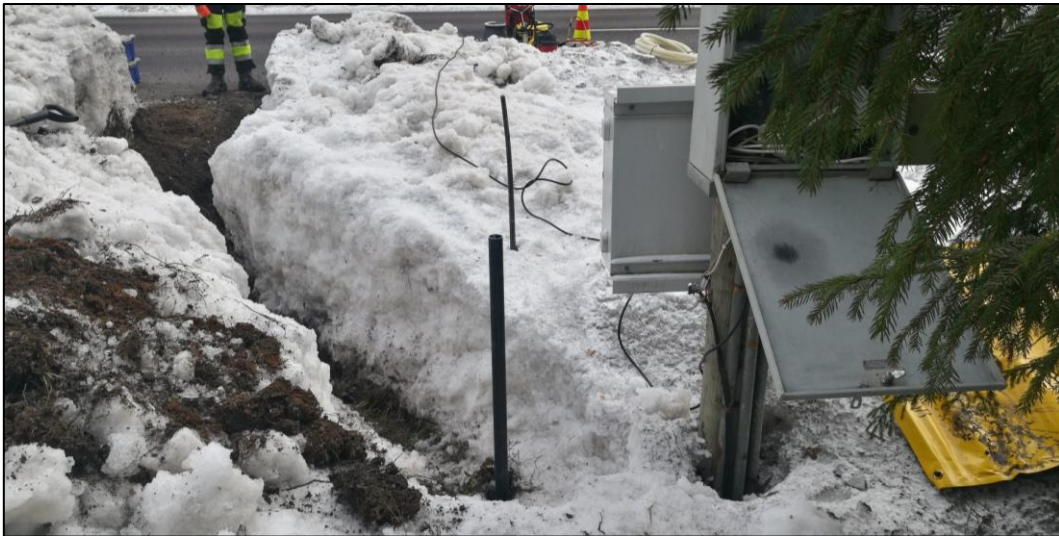
*Kuva 3.3 Asennusolosuhteet Saaramaan koekohteella. Tien penkereellä oli lunta enimmillään 1,5 m paksuinen kerros.*

Asennusta varten tierakennetta, pengertä sekä tien reunassa kulkevaa ojaa jouduttiin mm. kaivamaan, poraamaan ja leikkaamaan. Koska pääosa asennuksista tehtiin kevättalvesta, jäätyneen maan sekä lumen tiedettiin aiheuttavan omat haasteensa laitteiden asentamiseen.

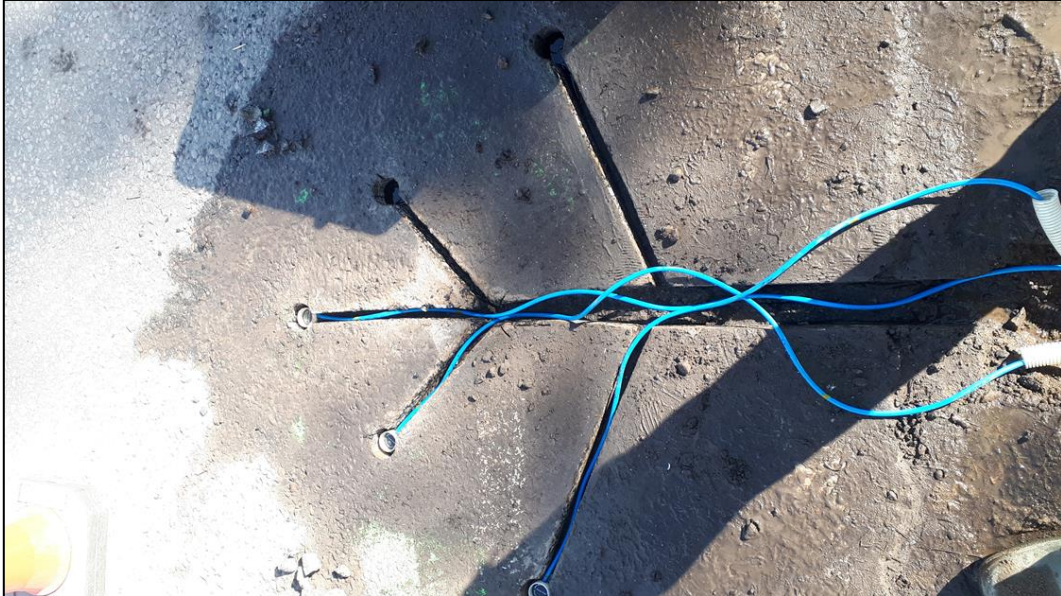
*Kuva 3.4 Kontaktimikrofonien asennusta puuta muistuttavaan muotoon Alavuden kohteella. Uloimmat mikrofonit ovat tien reunaviivan tuntumassa, latvassa oleva mikrofoni on lähellä ajouraa. Osa mikrofoneista suojattiin muovikoteloilla, osa jätettiin suojaamatta.*

Mikrofonien asentamista varten tien päällysteeseen porattiin timanttikoralla halkaisijaltaan 55–75 mm reikiä mikrofonien asennuskohtiin. Reikien syvyys oli noin 40 mm. Asfalttimassa koverrettiin pois reiästä ja reiän pohja tasoitettiin taltalla ja vasaralla. Seuraavaksi tehtiin timanttikulmahiomakoneella päällysteeseen roilot mikrofoneilta tulevia johtoja varten. Roilojen leveydet olivat 7–

15 mm ja syvyydet 20–30 mm. Tämän lisäksi tien penkereeseen kaivettiin pisto-lapion levyiset ja noin 200 mm syvyiset ojat asennuspaikalta mittauskaapille.

Kuvassa 3.4 on esitetty kontaktimikrofonien asennusta Alavuden kohteelta.

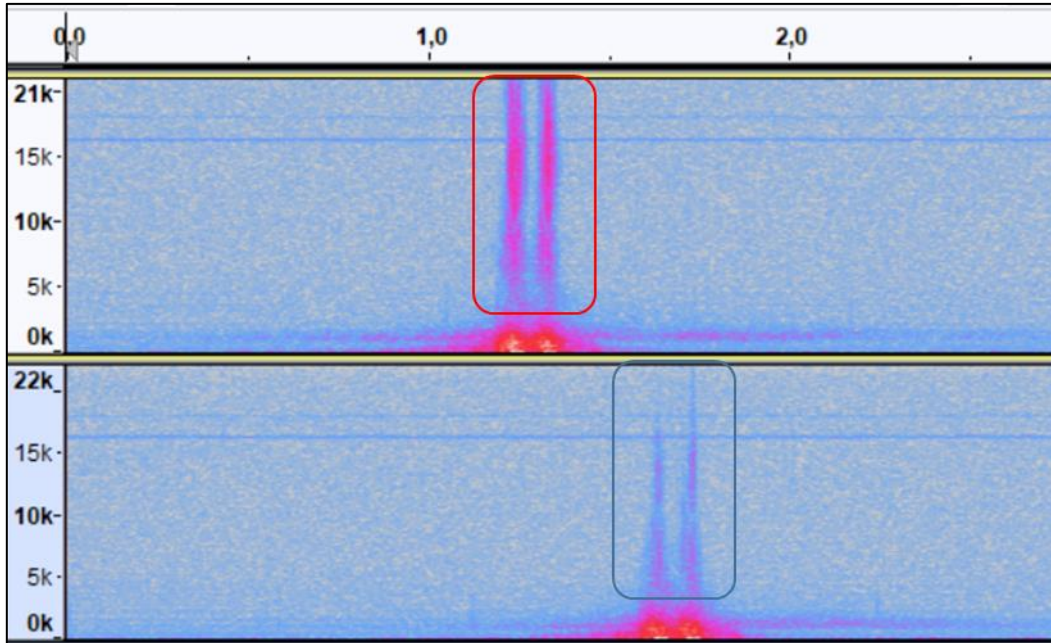
Kuva 4.1 Henkilöauton ohituksesta muodostuva ääni esitetty spektrogrammina. Pystyakselilla on äänen taajuus kilohertseinä ja vaak akselilla aika sekunteina.

Kuvassa 4.1 pystyakselilla on äänen taajuus kilohertseinä ja vaak akselilla aika sekunteina. Äänenpainetaso on esitetty liukuvana värinä sinisestä valkoiseen. Ylempi spektrogrammi on muodostettu oletetusti nastarenkailla varustetun ajoneuvon ohituksesta mitatusta äänisignaalista. Nastarenkaat aiheuttavat äänenpaineentason nousun korkeilla taajuusalueilla, mikä erottuu kuvaajasta kahtena purppuran värisenä huippuna. Alapuolinen spektrogrammi on muodostettu äänisignaalista, joka mitattiin ohiajavasta ajoneuvosta, jossa oletetusti ei ollut nastarenkaita. Spektrogrammissa on havaittavissa vastaavat kaksi huippua kuin ylempässä spektrogrammissa, mutta huiput ovat huomattavasti kapeammat ja haaleamman väriset johtuen matalammasta äänenpainetasosta korkeilla taajuuksilla.

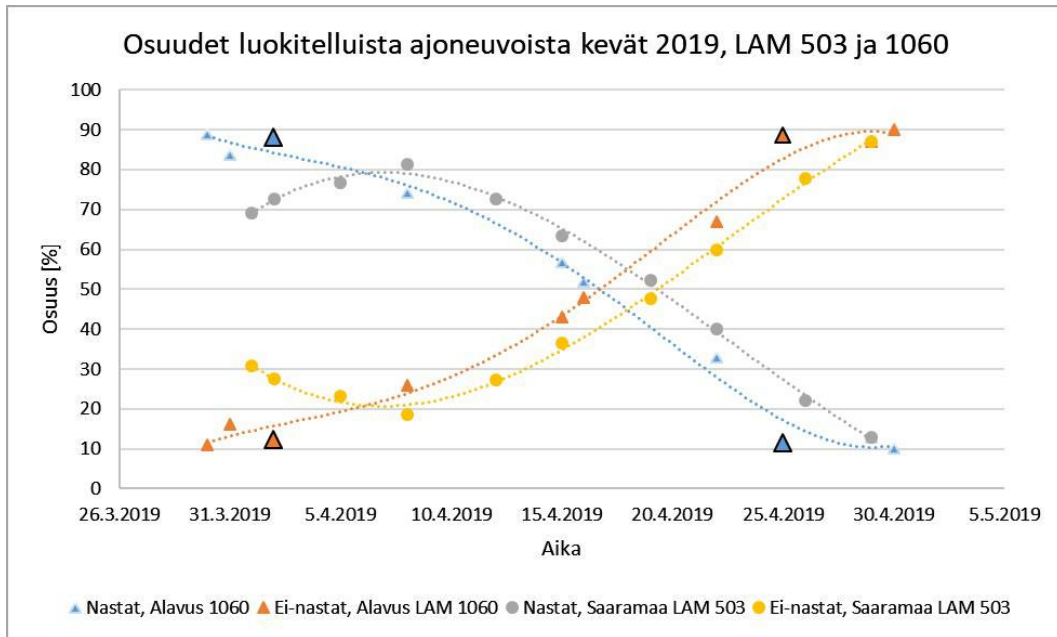
Kuva 4.2 Korvakuulolla annotoitujen henkilöautojen renkaiden osuudet Alavuden ja Saaramaan koekohteilla keväällä 2019. Annotoituja tapauksia oli Alavudelta yhteensä 3005 kpl ja Saaramaalta 1323 kpl.

Kuvassa 4.2 esitetyn kuvaajan perusteella korvakuulolla tehdyt annotoinnit ovat varsin loogisia kevätkauden renkaanvaihdon ajankohtaan nähden. Annotoinnin perusteella huhtikuun alkupuolella nastarenkailla varustettujen autojen osuus henkilöautoista molemmilla koekohteilla oli 70-88%, jonka jälkeen huhtikuun puolivälin tietämällä osuudet ovat tasan, ja huhtikuun lopulla nastarenkaiden osuudet ovat enää 10 % luokkaa. Annotoitujen päivien rengastusten osuudet sopivat varsin hyvin sovitekäyrälle ja hajonta on pientä.

Saaramaan kohteella kuunneltujen henkilöautojen nastarenkaiden osuus nousi huhtikuun alusta noin 10%-yksikköä. Tämä todennäköisesti johtuu takatalvesta, jolloin Itä-Suomessa satoi runsaasti lunta etenkin 8.4.2019. Tämän vuoksi todennäköisesti kesärenkailla varustetut ajoneuvot eivät olleet liikenteessä ja mahdollisesti myös jo kertaalleen vaihdetut kesärenkaat vaihdettiin takaisin talvirenkaisiin, mikä saattaisi selittää nastarenkailla varustettujen ajoneuvojen osuuden kasvamista.

Takatalven jälkeen Saaramaan signaaleista annotoitujen nastarenkaiden ja ei-nastarenkaiden päivittäisistä osuuksista tehty sovitekäyrä kulkee lähes yhdensuuntaisesti Alavuden sovitekäyrän kanssa. Kuvaajan perusteella näyttäisi siltä, että Saaramaalla renkaanvaihtosesonki ajoittuisi viikkoa myöhemmäksi verrattuna Alavuteen. Tämä saattaisi selittyä takatalvella ja sillä, että Itä-Suomessa kevät pääsääntöisesti alkaa hieman myöhemmin kuin Länsi-Suomessa.

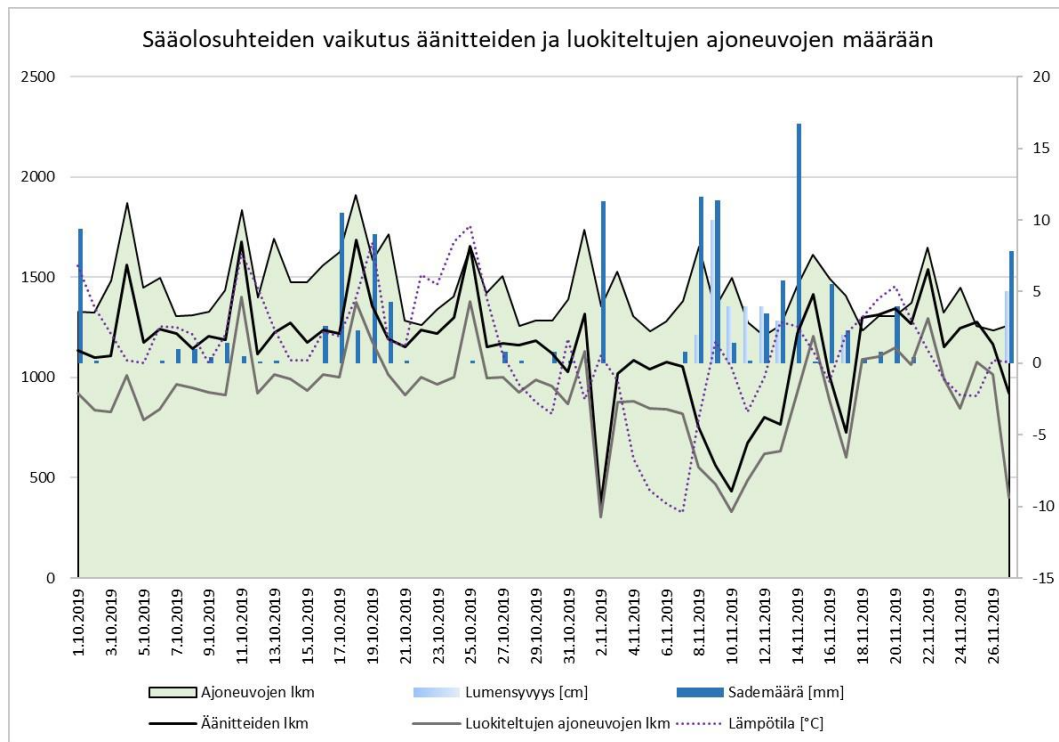
Kuva 5.2 Sääolosuhteiden vaikutus äänitteiden ja luokiteltujen ajoneuvojen määrään Alavuden koekohteella (LAM-1060) syksyllä 2019.

vaihtelee nollan molemmin puoliin ja sateen olomuoto vedestä lumeen. Sääolosuhteiden vaikutusta Alavuden koekohteella tehtyihin mittauksiin syksyllä 2019 on esitetty kuvassa 5.2. Kuvaajassa esitetyt sääparametrit on poimittu Ilmatieteenlaitoksen tarjoamasta palvelusta (<https://ilmatieteenlaitos.fi/havaintojen-lataus#!/>). Tiedot lumensyvyydestä ja sademäärästä ovat havaintoasemalta Alavus Sulkavankylä ja tiedot lämpötilasta ovat havaintoasemalta Virrat Äijäneva. Päiväkohtaiset ajoneuvojen (henkilö- ja pakettiautot) lukumäärät perustuvat LAM-asemalta saatuihin tietoihin.

Kuvaajasta havaitaan, LAM-aseman rekisteröimä 2-akselisten ajoneuvojen (henkilö- ja pakettiautot) lukumäärä vaihtelee toistuvalla syklillä 1200 ja 1800 ajoneuvon välillä. Syklin huippu ajoittuu perjantaille ja sitä seuraava pienempi huippu sunnuntaille. Huippujen jälkeen LAM-aseman ohi ajaneiden henkilöautojen lukumäärä pienenee ja on pienimmillään tyypillisesti keskellä viikkoa. Lokakuun ajan mitattujen äänitteiden sekä luokiteltujen ajoneuvojen lukumäärä seuraa samaista sykliä. Lokakuussa Ilmatieteenlaitoksen aineiston perusteella lämpötila pysyi lähes koko kuukauden ajan nollan yläpuolella ja sateen olomuoto oli vesi. Vesisade ei näyttäisi vaikuttavan mittauksiin. Esimerkiksi viiden päivän sateisella ajanjaksolla 16.-20.10.2019 havaitaan, että äänitteiden ja luokiteltujen ajoneuvojen lukumäärä noudattaa LAM-aseman rekisteröimää ajoneuvojen lukumäärän sykliä.

Marraskuun alussa tilanne muuttuu, kun lämpötilaa pysyttelee nollan tuntumassa (hetkellisesti myös alapuolella) ja samalla 2.11.2019 on sateinen päivä (sateen määrä 11,3 mm/vrk). Sateen olomuoto on todennäköisesti ollut lumi, mutta lumensyvyys on havaintoasemilla ollut 0, joten lumi on sulanut saman päivän aikana. Kyseisenä päivänä mitattujen äänitteiden sekä luokiteltujen ajoneuvojen lukumäärä putosi merkittävästi. Seuraavina päivinä kuitenkin äänitteiden ja luokiteltujen ajoneuvojen määrät nousivat syklin mukaiselle

oletetulle tasolle, kunnes 8.11 saapui uusi sadealue, ja sateen olomuoto oli pääasiassa lumi, mikä näkyy myös tällä kertaa lumensyvyysarvon kasvuna. Äänitteiden ja luokiteltujen ajoneuvojen lukumäärä pieneni merkittävästi suhteessa LAM-aseman rekisteröimiin ajoneuvoihin. Erityisesti lumisateen, mutta ei niinkään vesisateen äänitteiden sekä luokiteltujen ajoneuvojen määrään havaitaan lumisen ajan jälkeen sateisena päivänä 13.11 (sademäärä 16,3 mm/vrk), jolloin äänitteiden sekä luokiteltujen ajoneuvojen lukumäärä palaa noudattamaan normaalia sykliä. Kunnes taas 17.11.2019 pieni lumisade poikkeuttaa äänitteiden ja luokiteltujen ajoneuvojen käyrän pois sykliltä. Sama ilmiö toistuu vielä loppukuusta 27.11.2019.
