Opinnäytetyö
2/2020

NANOPINNOITTEEN VAIKUTUS LIIKENNEMERKKIEN LUMEENTUMISEEN

Nano Coating on Traffic Sign

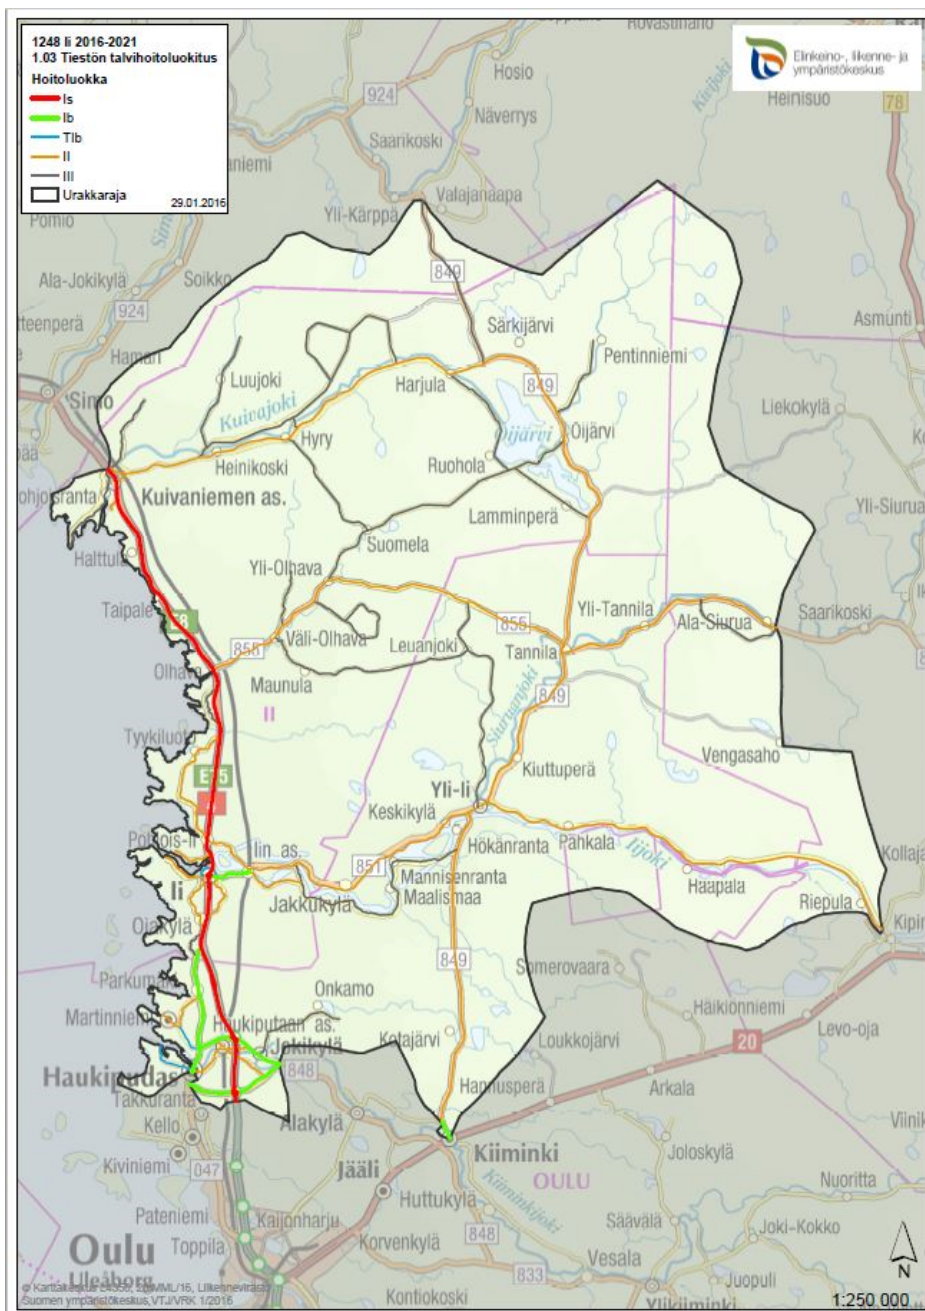
Kuva 2. Tiestön talvihoitoluokitus lin alueurakassa (1.03 Tiestön talvihoitoluokitus. 2016)

Opinnäytetyössä tutkittiin lin alueurakan liikennemerkkien nanopinnoitteen toimivuutta talvikaudella 2019 – 2020. Tiestön talvihoitoluokitus-kartasta (kuva 2) on nähtävissä, mitä eri tieluokkia lin alueurakkaan kuuluu ja mille alueille ne jakautuvat. Isoin ja merkittävin tie lin alueella on valtatie 4, jonka vaikutus on Oulun ja Kemin välillä. Keskimääräinen vuorokausiliikenne Vt 4:lla lin alueella on 7 000 – 12 000 autoa. Tie kuuluu Is-tieluokkaan, eli tie on pidettävä hyvin puhtaana ja turvallisena korkealle liikennemäärälle. (Liikennemääräkartat. 2020.)

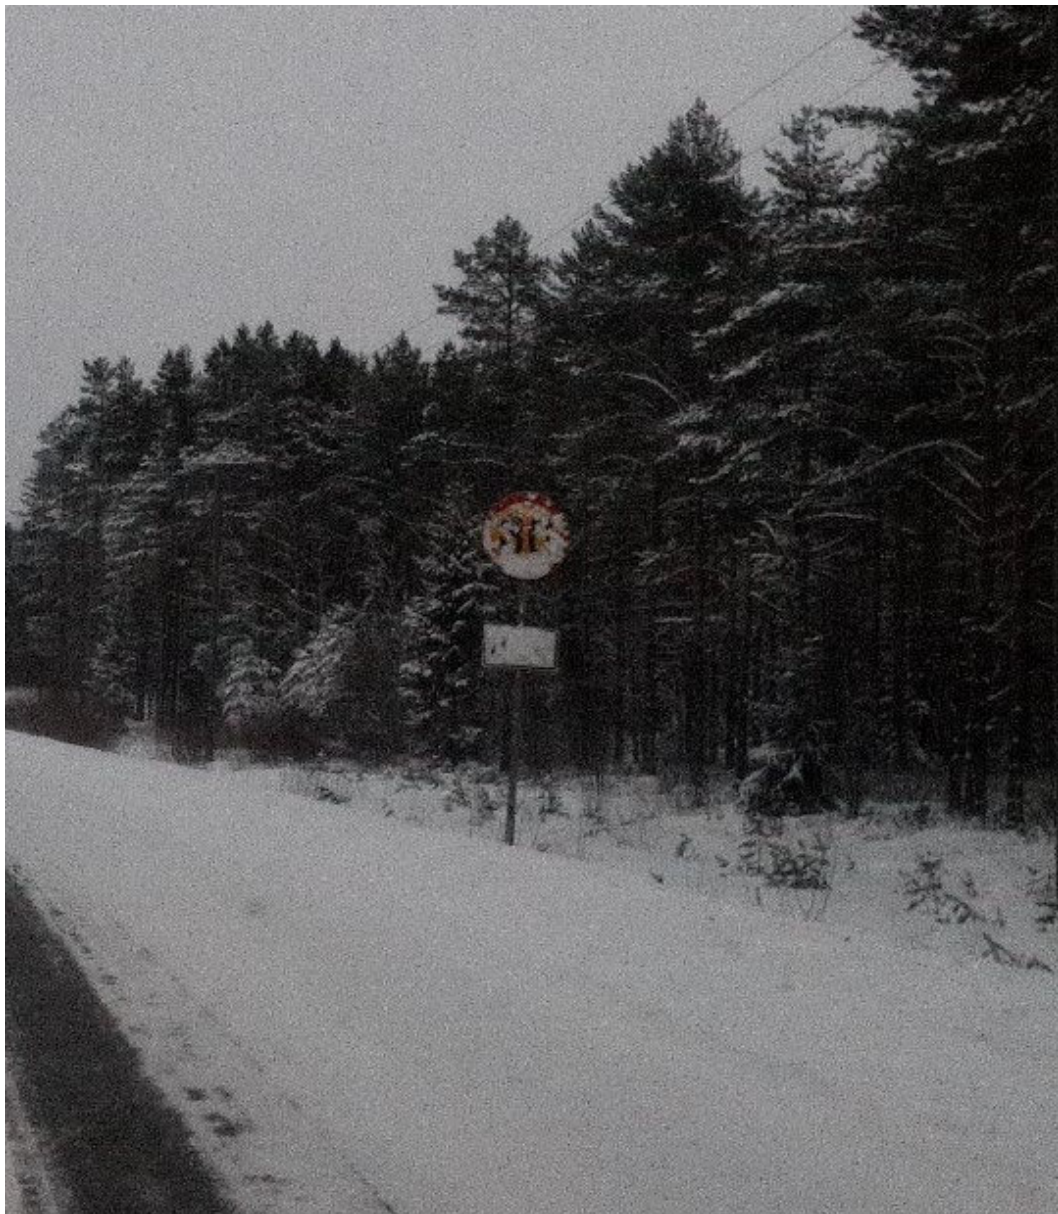
Kuva 4. Puhdistustarpeellinen liikennemerkki (RoadData)

Liikennemerkkien lumisuuden merkitsemistä varten nettisovellukseen oli ohjelmoitu ennalta sovitut tunnisteet, jotka annettiin jokaiselle valokuvalle. Tärkeimpänä kriteerinä valokuvien tulkitsemisessä oli liikennemerkin luettavuus eli se, saako tienkäyttäjä liikennemerkestä selvää autoa ajettaessa. Tunnisteina käytettiin seuraavia: puhdistustarve, luminen, ei luminen ja ei osaa sanoa. Puhdistustarve-tunniste ei ollut alusta alkaen mukana tunnisteissa. Ilman kyseistä tunnistetta käytiin läpi muutaman päivän liikennemerkit, kunnes huomattiin, etteivät pelkät luminen- ja ei luminen -tunnisteet anna tarpeeksi kattavaa tulosta. Puhdistustarve-tunniste otettiin käyttöön merkeille, jotka olivat lumessa, mutta joista voitiin lukea liikennemerkin sanoma (kuva 4).

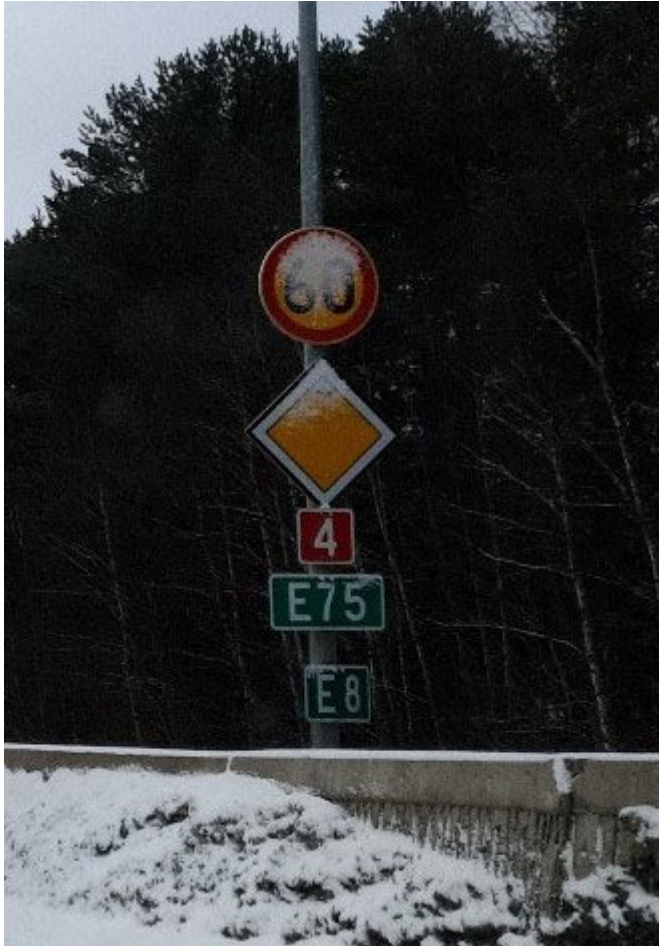
Kuva 6. Ei luminen -liikennemerkki (RoadData)

Ei luminen -tunnistetta käytettiin lumettomille merkeille. Tunnistetta käytettiin myös merkeille, jotka olivat lumessa, mutta samalla luettavissa olevia liikennemerkejä (kuva 6). Lumisuus ei myöskään ollut niin merkittävä, että se olisi aiheuttanut puhdistustarvetta.

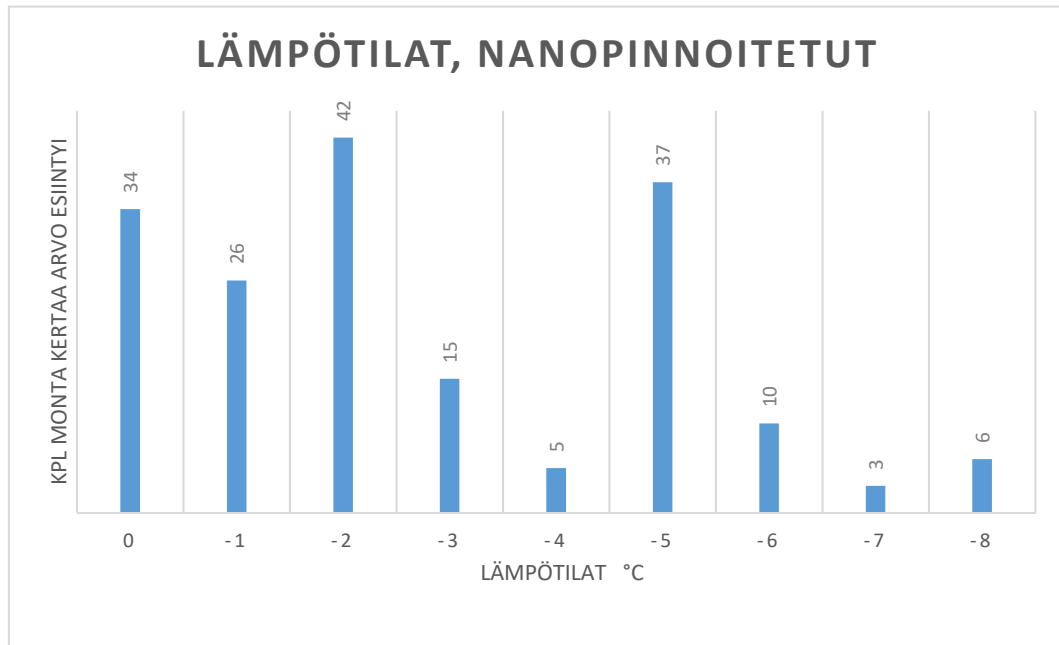
Kuva 11. Lämpötilat kun havaittu lumisia ja puhdistustarpeessa olevia nanopinnoitettuja liikennemerkkejä

Tulosten analysointia jatkettiin selvittämällä, millaisissa lämpötiloissa lumisia nanopinnoitettuja liikennemerkkejä oli havaittu talven aikana. Huomattiin, että kaikki merkinnät olivat alle -10 °C :n lämpötiloista. Merkinnöistä 57 % oli alle -3 °C :n lämpötiloista. Nanopinnoite ei siis estä liikennemerkkin lumeentumista leudoissa lämpötiloissa tämän testin perusteella. Taulukosta huomattiin myös, ettei talven aikana saatu yhtään merkintää kovilta pakkasilta. (Kuva 11.)

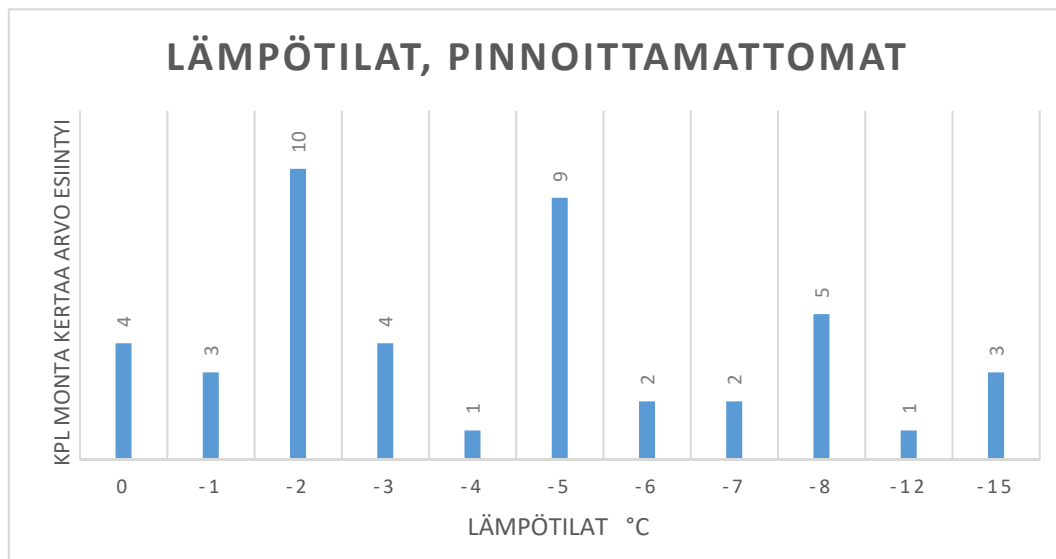
Kuva 12. Lämpötilat kun havaittu lumisia ja puhdistustarpeellisia pinnoittamattomia liikennemerkkejä

Vertailun vuoksi tarkasteltiin, millaisia lämpötiloja esiintyi pinnoittamattomien lumeentuneiden merkkien kohdalla. Tässä tapauksessa ei huomattu merkittävää poikkeavuutta edelliseen. Muutama merkintä oli tullut kovemmilta pakkasilta, mikä viittaisi, että pinnoite saattaa toimia kovilla pakkasilla. Merkintöjä on kuitenkin niin vähän, että tämän tutkimuksen aineiston pohjalta kyseiseen kysymykseen ei voi vastata. (Kuva 12.)
