Simonkyläntie, Simo

Museotien kunnossapitosuunnitelma

RAPORTEJA 37 | 2020

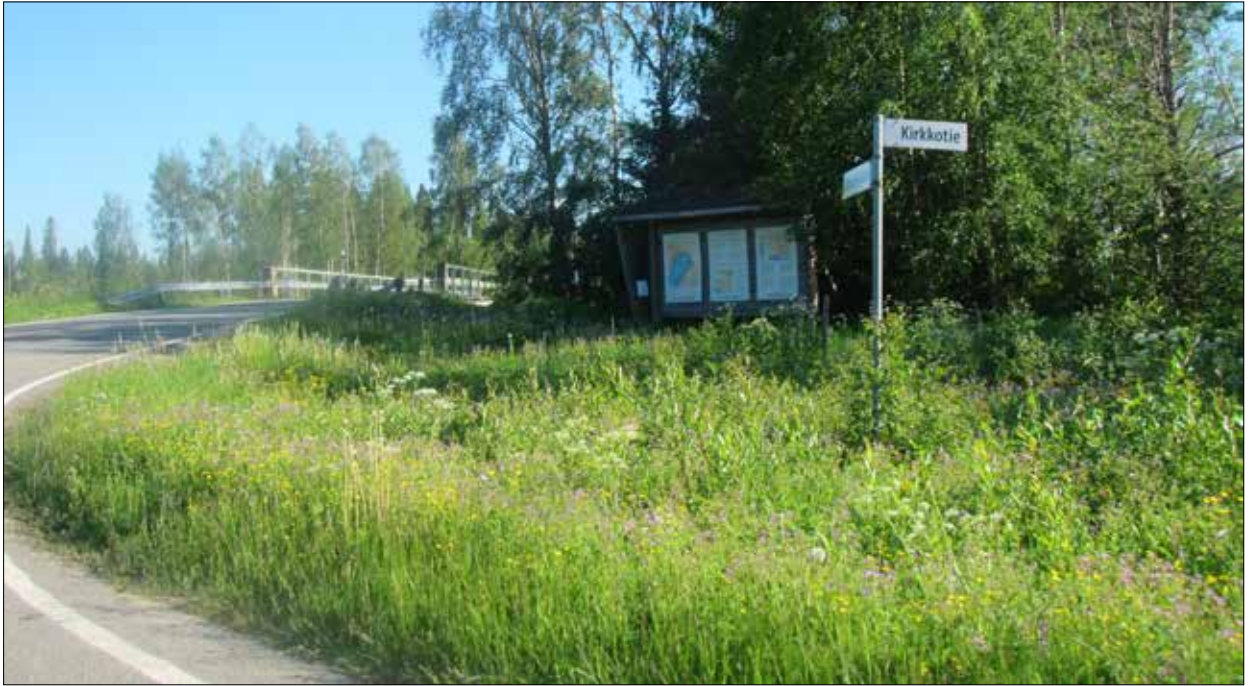
Kuva 4. Museotien pohjoispäässä, sillan pohjoispuolella, Simonkyläntien ja Kirkkotien risteyksessä sijaitsee museotien opastaulu, jonne on vaikea päästä turvallisesti. Kuva: Laura Soosalu.

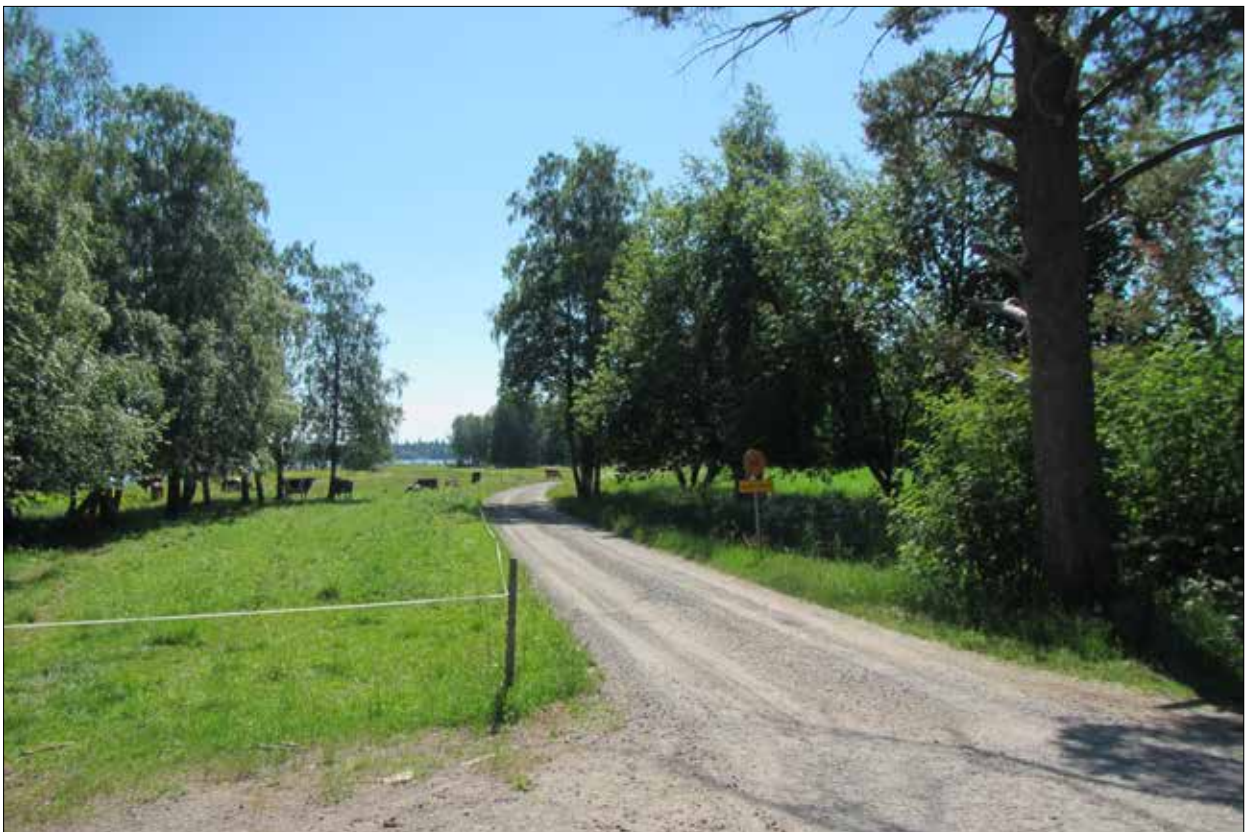
Kuva 5. Simonkyläntie päättyy nykyisin eteläpäässä Heikkiläntien yksityistiehen. Karja laidunaa jokivarren perinnemaisema-alueella. Kuva: Laura Soosalu.

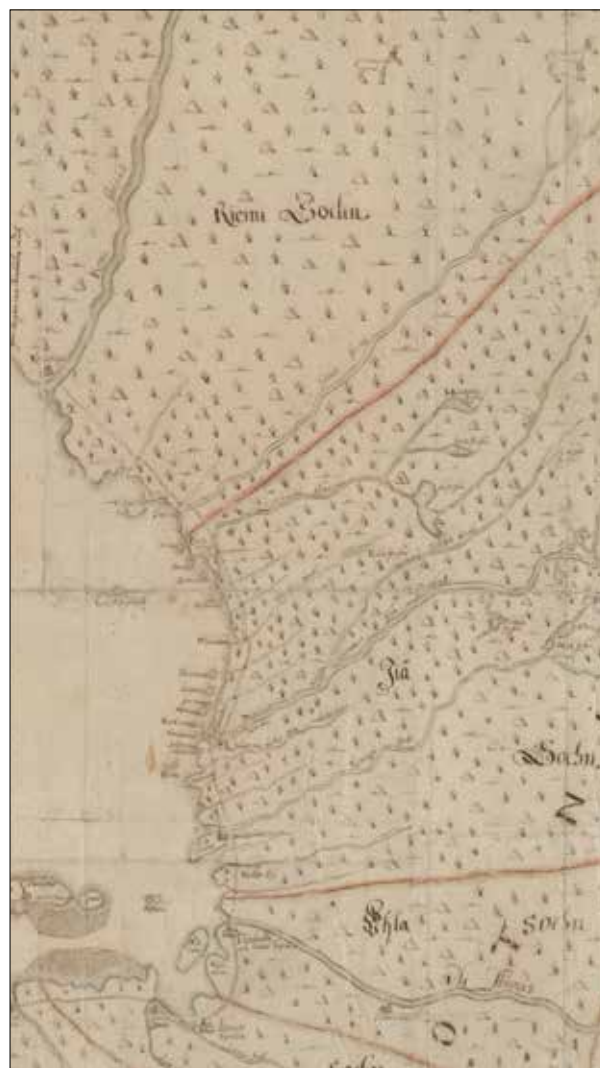
Kuva 6. Pohjanlahden ympäri kiertävä Pohjanmaan rantatie parannettiin maantieksi 1600-luvun puolivälissä. Rantatie oli alueen ainoa maantie 1800-luvun loppupuolelle. Tämä 1650-luvun kartta näyttää tien kulun silloisten Kemin ja lin pitäjien alueella. Kartalla näkyvät myös alueen suuret joet, jotka olivat paikallisille paljon maantietä merkittävämpiä kulkuväyliä.

Pohjanlahden ympäri kiertävä maantie on ensimmäisen kerran piirretty kartalle vuoden 1650 tienoilla. Pietari Brahen Pohjanmaan maanmittariksi nimittämä Claes Claesson piirsi useiden tiluskarttojen ja kaupunkien asemakaavojen lisäksi kartan koko Pohjanmaasta (kuva 6), jossa näkyy myös alueen tiestö. Claessonin kartta ei ole erityisen yksityiskohtainen: siihen on piirretty rannikko, joet, kaupungit ja kirkot sekä kirjoitettu tärkeimmät paikannimet ja kylät. Yleisluontoisena viivana piirretty Rantatie on maantienä ainoa tie, joka kartalle on merkitty. Jokien ylityspaikoille on piirretty silta, ilmeisesti jos silta on ollut olemassa. Claessonin lääninkartasta näkyy, että maantie ylitti Torniota päin tultaessa Viantienjoen ja Simojoen Sinihaaran siltaa pitkin; Simojoen päähaaran sekä Kuivajoen lautalla ja pienemmät uomat tästä lijoelle saakka siltaa pitkin. Claesson piirsi karttoja myös kylien tiluksista, mutta tämä työ jäi kesken. Tiluskartat kuvaavat huomattavasti tarkemmin myös maantien kulkua paikallisesti, mutta valitettavasti Simonkylää ei tässä vaiheessa kartoitettu. Sen sijaan Kuivaniemen, Olhavan ja lin kartat Simonkylästä kaakkoon ovat säilyneet. Muista lähteistä kuitenkin tiedetään, että Simojoki ylitetiin lautalla viimeistään 1657. Lauttojen käyttöönotto liittyy pyöräajoneuvoihin. Hevosmiehen oli mahdollista uittaa ratsunsa veneen perässä joen yli, mutta vaunut vaativat lauttaa. Se, että suurten jokien ylityspaikoille rakennettiin lautat 1600-luvun puolenvälin tienoilla, viitaisi myös tien ainakin jonkinasteiseen kulkukelpoisuuteen vauhuilla tähän aikaan.

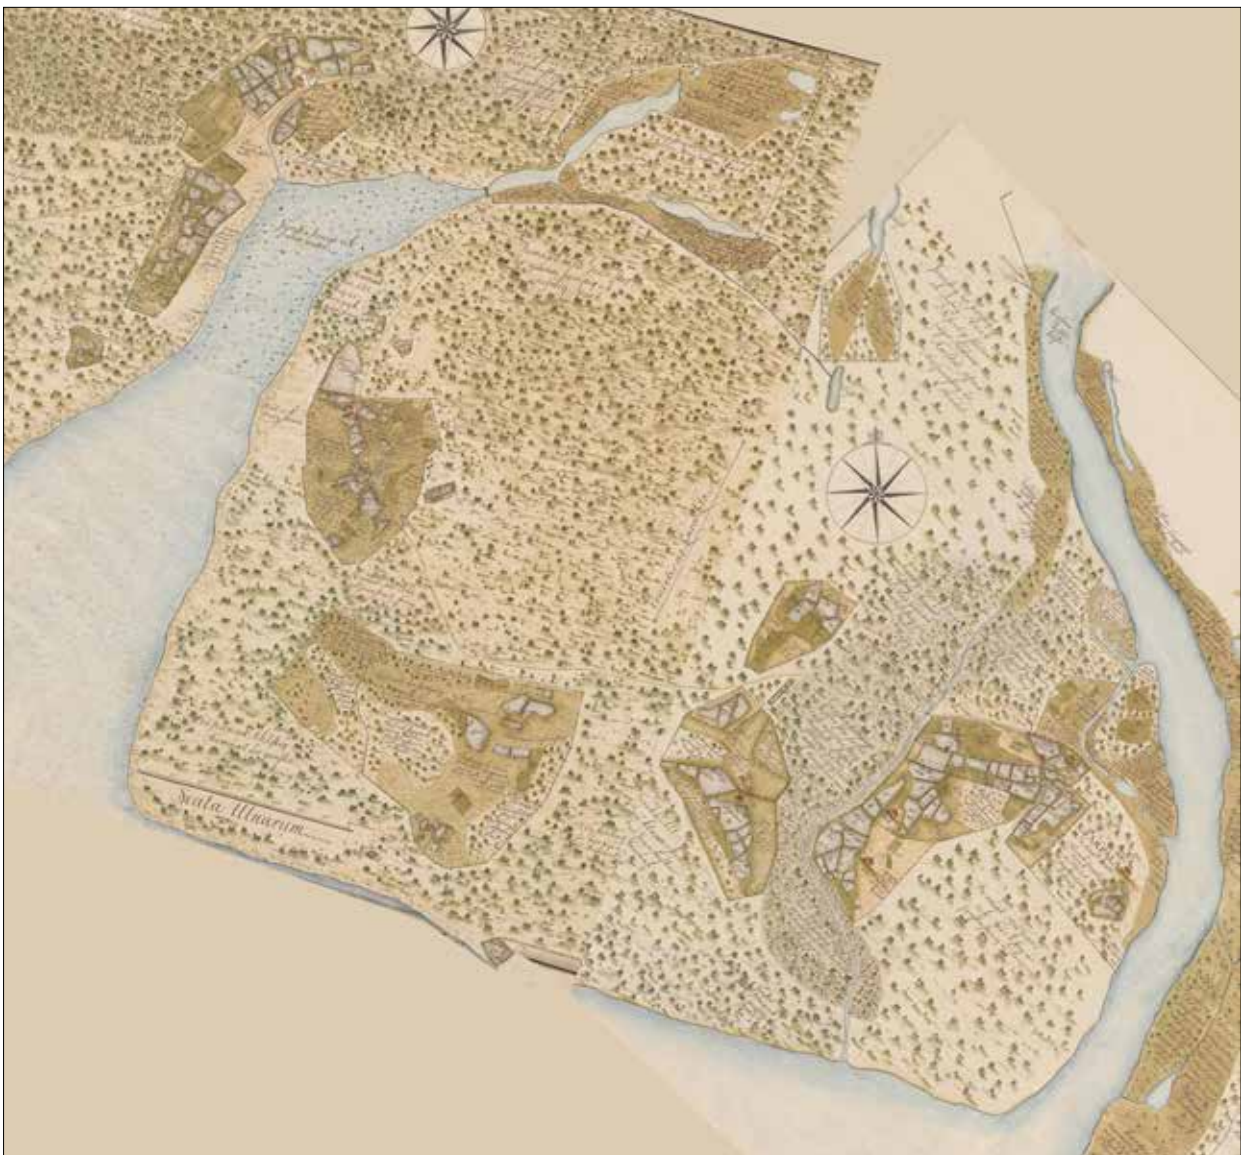
Kuva 7. Tässä 1730-luvun kartassa näkyy Pohjanmaan rantatien kulku Simonkylän alueella. Tielinjaus ei ole juuri muuttunut kartan piirtämisen ajasta. Sinihaara on ylitetty silltaa pitkin ja Simojoen päähaara lautalla.

Tarkempi kuvaus maantien kulusta Simonkylässä löytyy vasta 1700-luvun puolelta. Jakob Johan Vikarin 1735–1739 (kuva 7) mittauksissa ja piirtämissä Simonkylän kartoissa, Vikarin 1745–1746 (kuva 8) piirtämässä Pohjanmaan kartassa ja todennäköisesti myös Vikarin käsialaa olevassa Tornion ja Simon välisen rannikon kartassa rantamaantien linjaus näkyy selvästi. Tie tulee Kuivaniemen lauttapaikalta suoraan länteen Syvänlahdenjärvelle saakka, mistä se kääntyy lähes suoraan pohjoiseen kohti helppoa paikkaa ylittää Karilahdenoja, joka ilmeisesti on tuolloin ollut nykyistä leveämpi. Ojalta tie kääntyy länteen vältellen vesijättömaita ja tulvaniittyjä. Tien saavutettua Simojoen tulvaniityn myöhemmän Onkalon talon jälkeen se kääntyi pohjoiseen joenmyötäisesti. Joen ylitys tapahtui

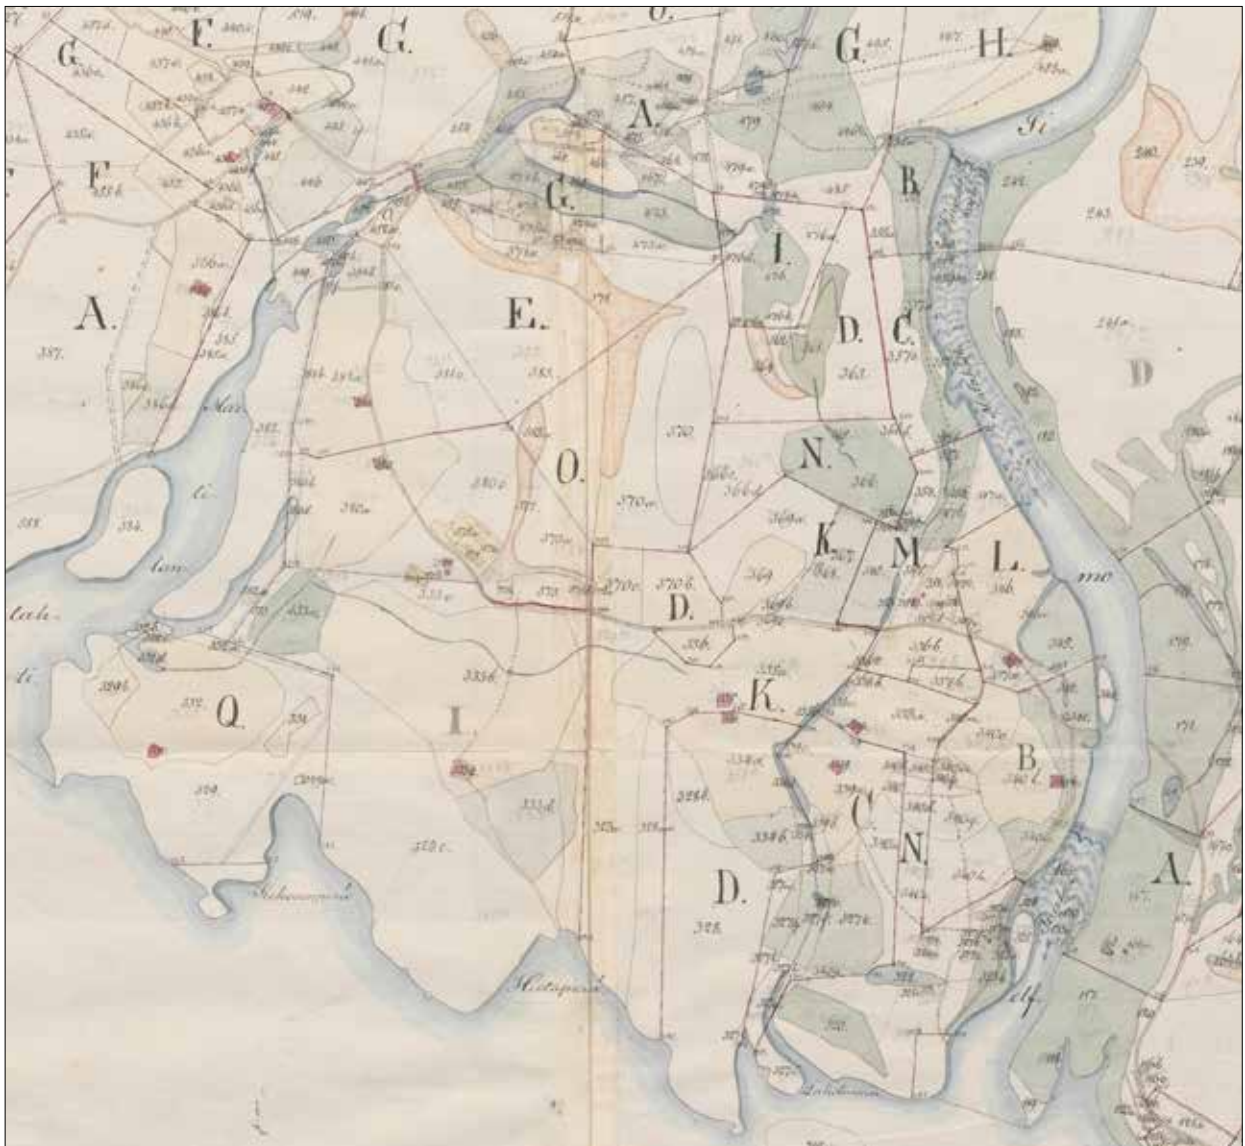
Kuva 9. 1830-luvun isojakokartassa tie on säilynyt edelleen vanhalla linjauksellaan. Maantien lisäksi karttaan on piirretty pienempiä kärrypolkuja ja suunniteltuja telinjauksia, esimerkiksi Parpalan lauttapaikalta merenrantaan Simojoen länsipuolella. Kannattaa myös huomata maan kohoaminen ja meren vetäytyminen kauemmas telinjalta.

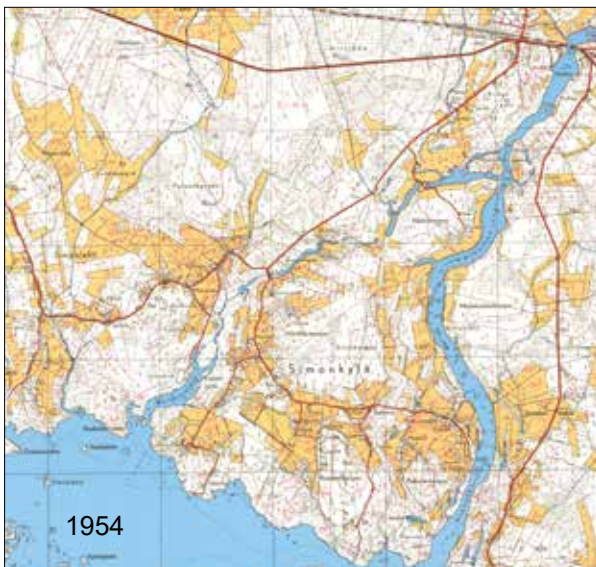
Kuva 11. Valtatie 4:n rakentaminen siirsi liikenteen pois Pohjanmaan rantatien vanhalla linjaukselta. Kartoista näkyy myös, kuinka tien parantaminen 1960-luvulla aiheutti varsinkin Simoniemen pohjoispuolella vanhan tielinjauksen täydellisen katoamisen. Sen sijaan Simonkylän alueella vanhaan tielinjaukseen ei ole kohdistunut vastaavia uhkia ja se on siksi säilynyt.

Valtatie 4:n uudelleenrakentaminen 1940- ja 50-lukujen vaihteessa siirsi liikenteen pois vanhalla rantatieltä. Simon alueella valtatieta oikaistiin huomattavasti. Kuivaniemessä valtatielle rakennettiin uusi silta rautatiesillalta 700 metriä alavirtaan. Sillalta tie kulki lähes nykyistä tielinjausta ajan valtatierekennustavan mukaisesti pitkinä suorina kohti Simon Asemakylää. Tiehen tehdyt mutkat johtuvat soisesta maastosta ja osaa niistä on hieman oikaistu valtatie myöhempien kunnostustöiden yhteydessä. Valtatie ylitti Simojoen edelleen rautatiesilltaa pitkin ja jatkoi rautatien myötäisesti kohti Viantienjoen ylitystä nykyistä Palohovintietä pitkin. Uusi tielinjaus avattiin liikenteelle 1953. 1960-luvulla valmistui vihdoin nykyinen Simojoen ylittävä maantiesilta, mistä lähten valtatie 4 on ylittänyt Simojoen noin 350 metriä rautatiesillasta alajuoksulle. Myös Simon rautatiesilta korjattiin 1960-luvulla, minkä jälkeen se on ollut vain rautatieliikenteen käytössä. Uusi valtatielinjaus ohitti sekä Simonkylän että Simoniemen kokonaan. Liikenteen vähentyminen tarkoitti samalla, ettei Pohjanmaan rantatien vanhalle linjaukselle enää syntynyt suuria muospaineita. Samaan aikaan suuri osa alueen asutuksesta on edelleen vanhoissa rantatien varren kylissä, mistä johtuen tietä on jatkuvasti ylläpidetty. Nämä tekijät ovat varmistaneet vanhan historiallisen tielinjauksen säilymisen alueella.

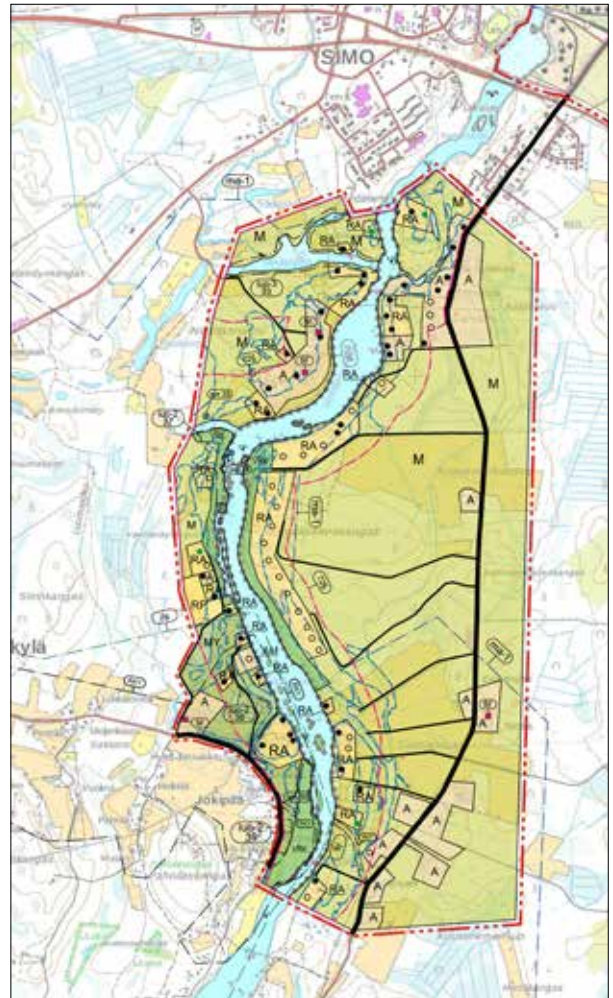
Kuva 14. Ote Simojoin yleiskaavaehdotuksesta 17.06.2020 osa A. Lähde: https://www.simo.fi/wp-content/uploads/2020/06/Simojoen_YK_Kaava_17062020_osa_A.pdf.

Yleiskaavaehdotus sivuaa museotietä sen eteläkärjessä Jokipään kohdalla (kuva 14). Museotiehen rajautuen on kaavaehdotuksessa osoitettu Asuntoalue (A), Loma-asuntoalue (RA), Maa- ja metsätalousvaltainen alue, jolla on erityisiä maisema-arvoja (MY) sekä Virkistyskalastusalue (VRK). Luonnon monimuotoisuuden kannalta erityisen tärkeä alue on merkinnällä luo-2.

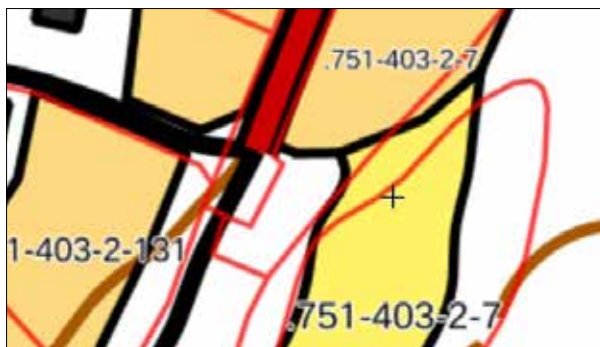
Kuva 16. Ote Maanmittauslaitoksen avoimesta aineistosta, kiinteistörajat ja -tunnukset. Museotie vanhan lauttapaikan kohdalla, katkoviivalla yhteys rantaan sekä nykyinen museotien eteläpää, jossa tiealue päättyy Heikkiläntiehen. Lähde: <https://asiointi.maanmittauslaitos.fi/karttapaikka/>.

Museotie sijoittuu yhdystien 19502 tiealueelle, kiinteistötunnus on 751-895-2-8 (kuva 16). Alue on valtion omistuksessa. Tiealueeseen rajautuvat kiinteistöt ovat pääosin yksityisessä omistuksessa. Museotien nykyinen opastaulu sijaitsee museotien pohjoispään liittymäalueella (kuva 15), museotien eteläpäässä tiealue päättyy Heikkiläntiehen (kuva 16). Simonpirtin kiinteistötunnus on 751-403-12-14, PIRTTI, omistaja Simon nuorisoseura ry., 0892266-7. Entisen lauttapaikan kohdalla on kiinteistönomistaja tila 751-403-2-129, JOKIESKOLA.

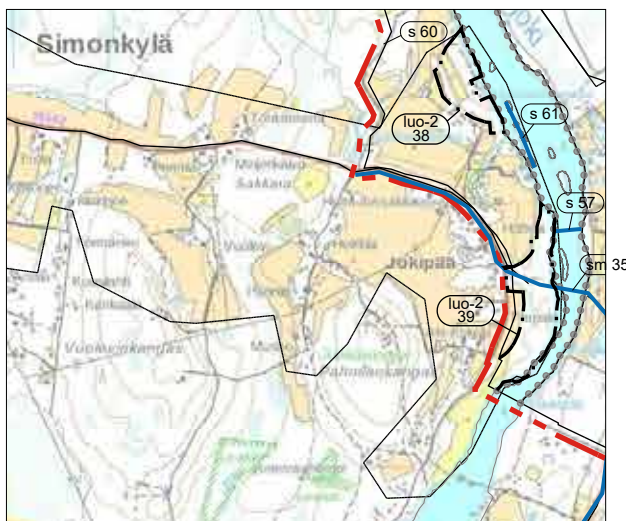
Kuva 18. Ote yleiskaavan luontoselvityksestä Simonkylällä, kohdenumerot museotien eteläpäässä. Kohteet luo-2/ 38 ja 39 ovat perinnemaiseman hoitokohteita. Muinaismuistokohteena on karttaan merkitty Pojanmaan rantatie (sm 35) ja Jokipään historiallisen ajan pato (s 57), Jokipää 3 historiallisen ajan työ- ja valmistuspaikka, suiste (s 61) sekä Jokipää 2 historiallisen ajan työ- ja valmistuspaikka, kiviaita (s 60). Lähde: https://www.simo.fi/wp-content/uploads/2020/01/Liite_4_SimojokiLuontoselvitys2019_Optimized1.pdf.

Alueen luontoarvoista on laadittu selvitys Simojoen yleiskaavan laatimisen ja päivittämisen yhteydessä (kuva 18). Selvitetyt luontokohteet sijoittuvat museotien eteläpään tien ja Simojoen väliselle alueelle.

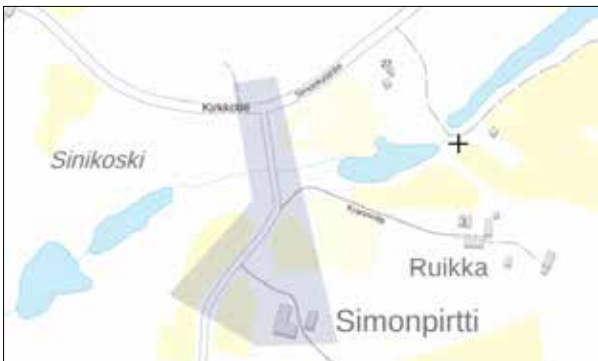
Kuva 22. Museotien pohjoispää. Kirkkotien ja Simonkyläntien liittymäalueella, museotien länsipuolella, sijaitsee nykyinen opastaulu. Ei mittakaavassa. Lähde: <https://asiointi.maanmittauslaitos.fi/karttapaikka/>.

Tien pohjoispään (kuva 22) maiseman kohokohta on Sinikoski, joka avautuu sillalta katsoen (kuva 24). Uoman rehevät rannat ovat laiturimina. Tien itäpuolella sijaitsee vuonna 1992 rakennettu Simon nuorisoseuratalo, Simonpirtti (kuva 23).

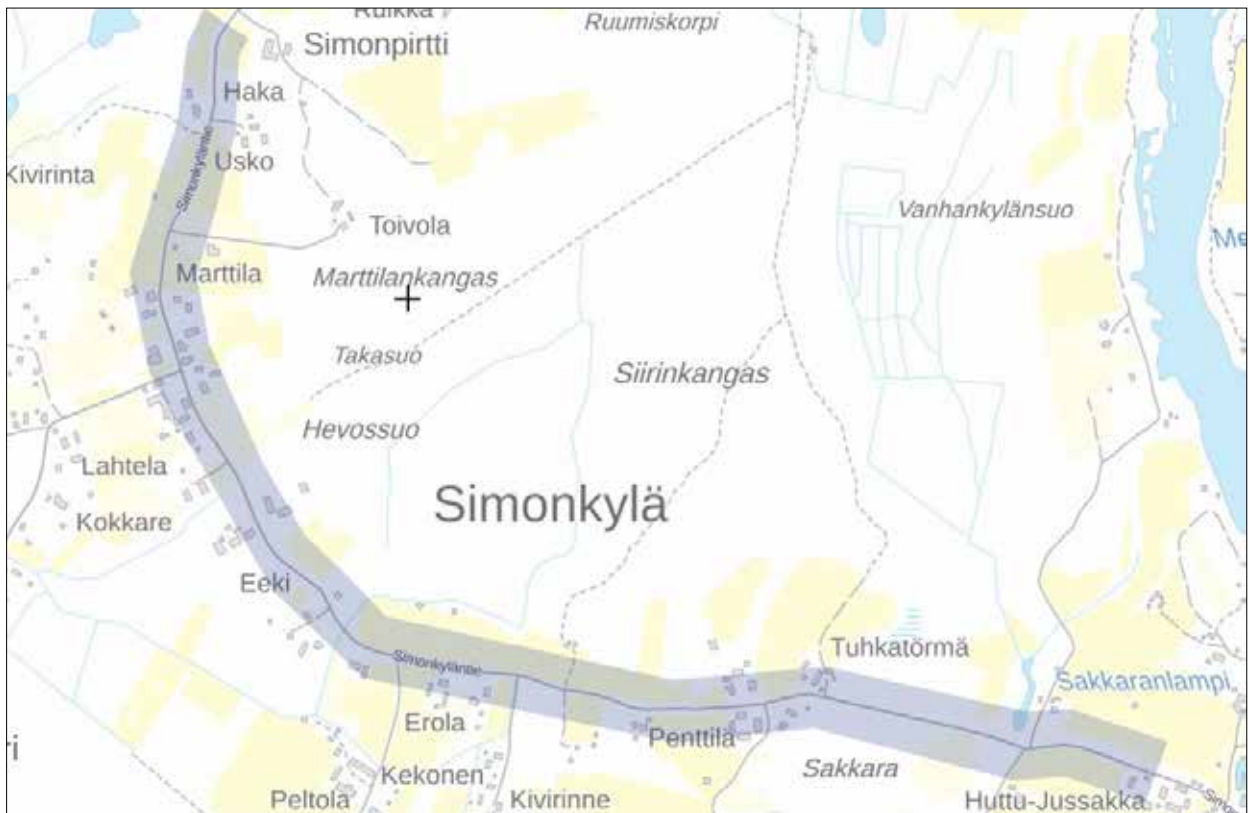
Kuva 25. Simonpirtin ja Jokipään välinen jakso museotietä. Ei mittakaavassa. Lähde: <https://asiointi.maanmittauslaitos.fi/kartta-paikka/>.

Tiejakso on pääosin peltojen ja pihapiirien reunustamaa, lisäksi on kaksi lyhyttä metsäjaksoa. Vasankarin liittymässä muodostavat rakennukset kylämäisen miljöö (kuva 25). Risteyksessä on myös entinen kauppa. Hieman risteyksestä etelään sijoittuu entinen kansakoulu (kuva 27), joka on nykyisin asuinkäytössä. Tien varrella on sekä perinteistä että uudempaa rakennuskantaa. Tiemiljöön on viihdyttävää, tien geometria on vaihtelevaa ja välillä rakennusten tai komeiden yksittäispuiden rajaamaa. Tien kapeuden takia on tien varressa jonkin verran merkittäviä väistöpaikkoja.

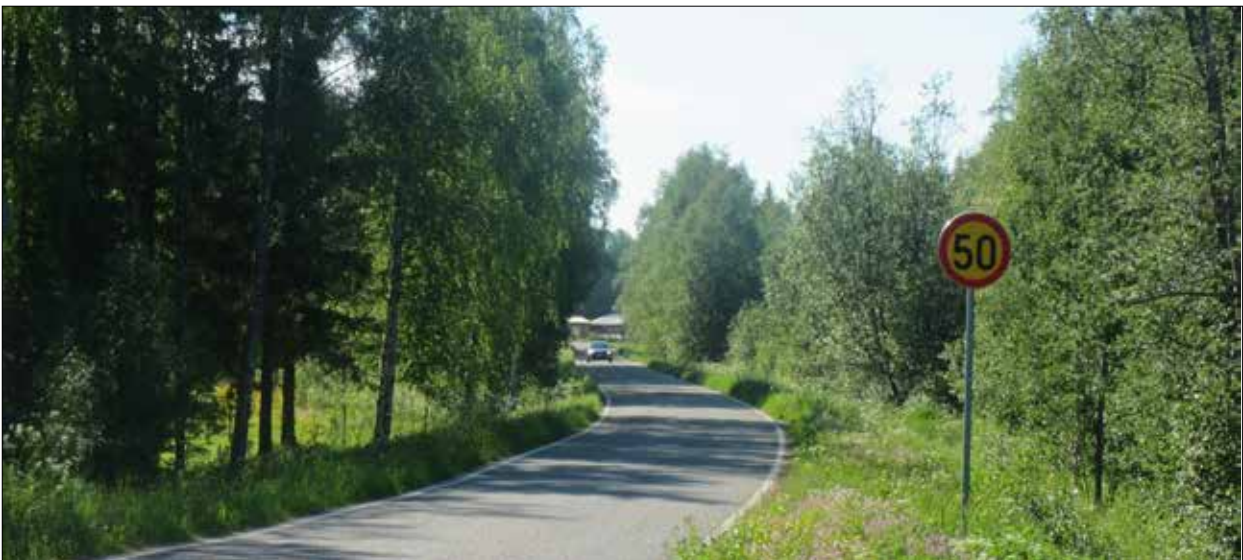
Kuva 31. Tiejakson nopeusrajoitus on 50 km/h. Näkymä Heikkiläntien liittymästä länteen metsäiselle tiejaksolle, jossa koivut reunustavat tietä. Kuva: Laura Soosalu.

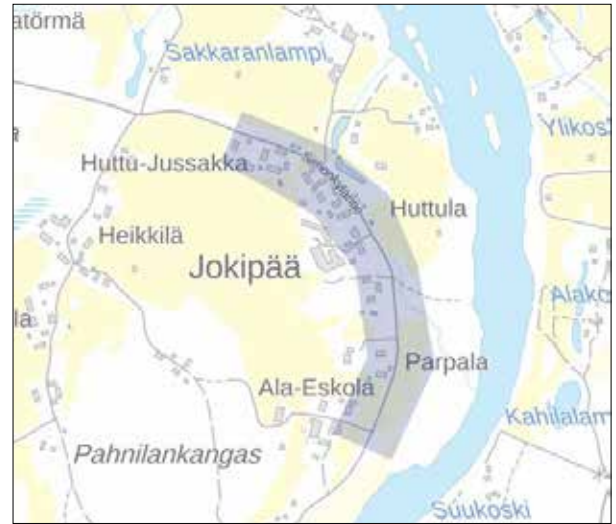
Kuva 32. Museotie Jokipäästä etelään. Ei mittakaavassa. Lähde: <https://asiointi.maanmittauslaitos.fi/karttapaikka/>

Museotien eteläpää muodostaa oman ainutlaatuisen kokonaisuutensa (kuva 32). Jokipään kylän kohdalla tiealuetta reunustavat lukuisat aittarakennukset ja komeat päärakennukset (kuvat 33 ja 34). Tien itäpuolella avautuvat pellot ja laitumet, perinnemaisemat, jotka toiselta puolelta rajautuvat Simojoen rantatörmään (kuva 36). Simojoen jokiuoma muodostaa museotien eteläpään maisemallisen kohokohdan (kuva 36). Museotieosuus päättyy hiekkapintaisena jatkuvaan Heikkiläntien yksityistiehen. Yhteys vanhalle lautta paikalle näkyy polkuna Huttulan ja Parpalan välissä.

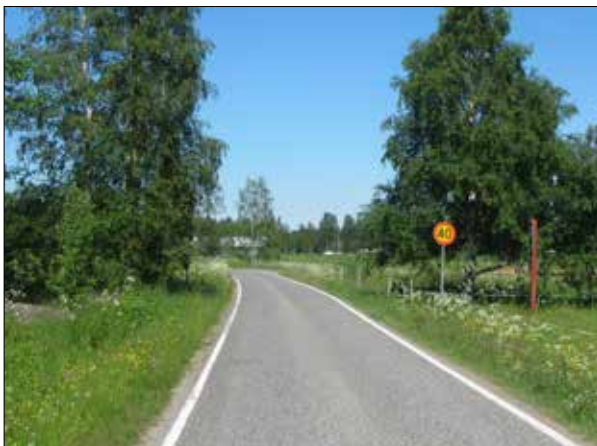
Kuva 35. Nopeusrajoitus museotien eteläosassa on 40 km/h. Kuva: Laura Soosalu.

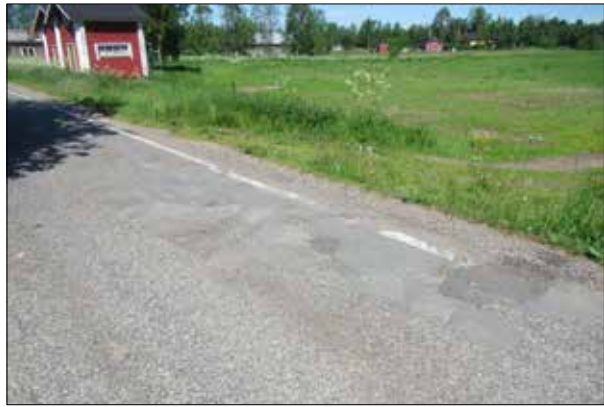
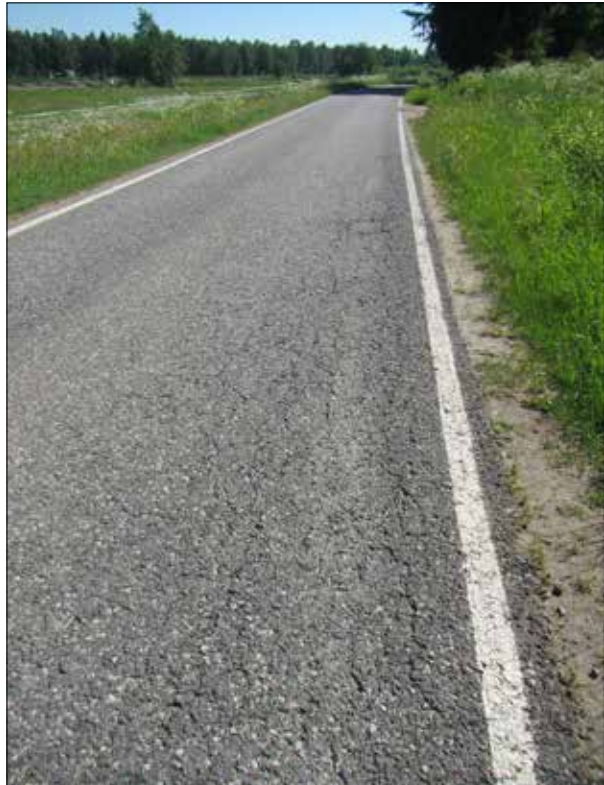
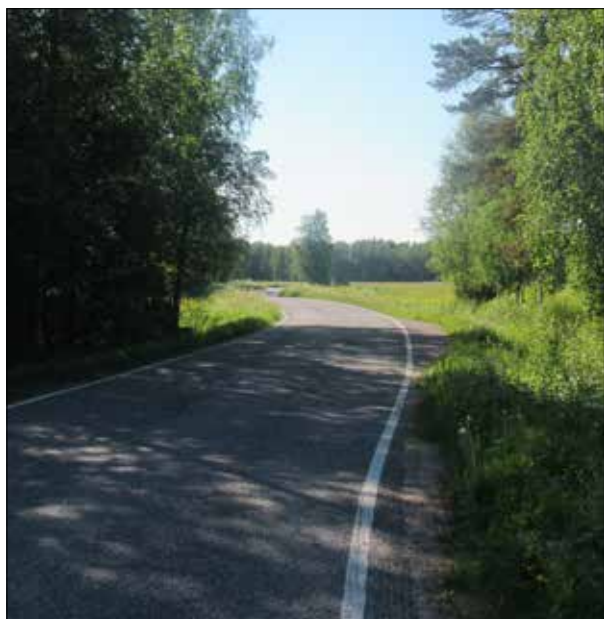
Museotie on päällisin puolin kohtuullisessa kunnossa. Muutamissa paikoissa tien rakenne on pettänyt (kuva 41), ja tie on painunut, lisäksi muutamissa kohdissa on päällystevaurioita (kuva 40). Kuivausongelmia ei ole havaittu, ojia ei ole viime vuosina perattu, eikä nykyisten alueurakan aikana ole suunnitteilla toimenpiteitä. Tulvauoman kohdalla on kaksi suurta rumpua, jotka ovat toimineet hyvin. Vesi ei ole noussut tielle. Tie on viimeksi päällystetty 2000-luvun alussa.

Kuvat 40.–42. Museotien päällyste- ja painumavauriot ovat vähäisiä. Tien varressa on väistöpaikkoja, joista osa on merkitty liikennemerkillä. Kuvat: Laura Soosalu.

Museotien päällyste on kohtuullisen hyvässä kunnossa, muutamissa paikoissa on päällystevaurioita ja painumia. Museotien uudelleen päällystämiseksi ei ole asetettu aikataulua. Hoitourakkaan sisältyvät päällysteen ns. hätäpaikkaukset.

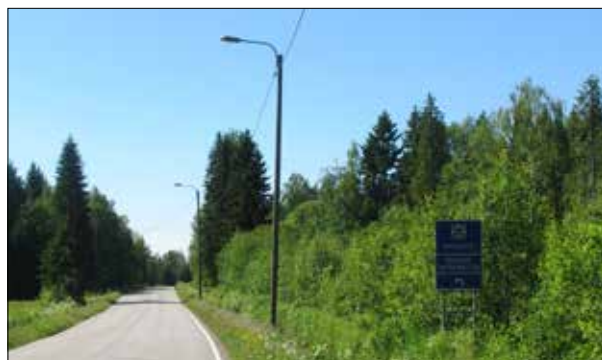
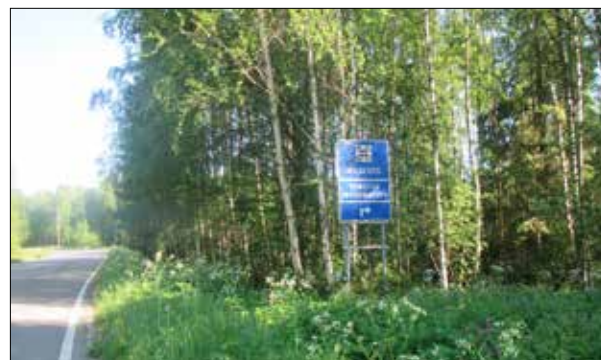
Kuva 44. Museotien opastusalueen viitoitus Simon ja Simoniemen suunnista. Kuva: Laura Soosalu.

Museotie ja opastusalue on viitoitettu sekä Simoniemen että Simon suunnista, viitoitusta ei ole päivitetty uuden ohjeen mukaiseksi (kuva 44 ja kuva 45).

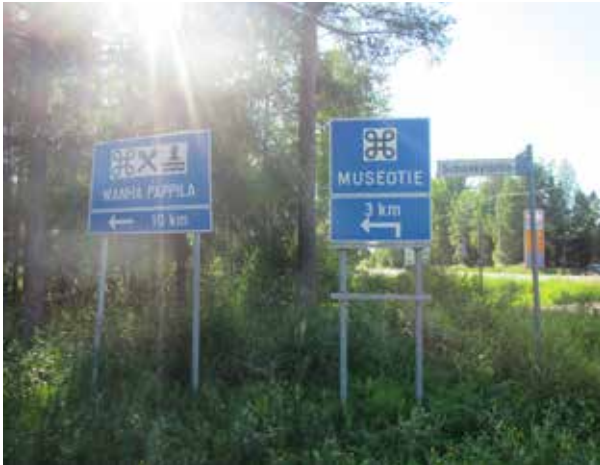
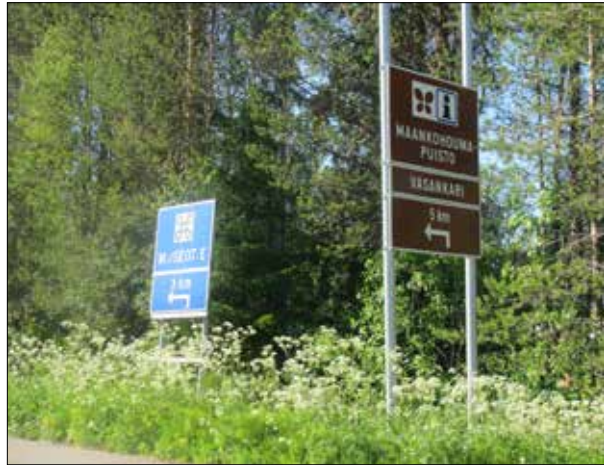
Kuva 45. Museotien opastusalueen viitoitus Simon suunnasta Etappitien risteyksessä ja viitoitus museotien pohjoispäässä. Maankohoumapuiston tolpat ovat ylipitkiä, joten opasteiden yhdistämistä kannattaisi harkita. Kuvat: Laura Soosalu.

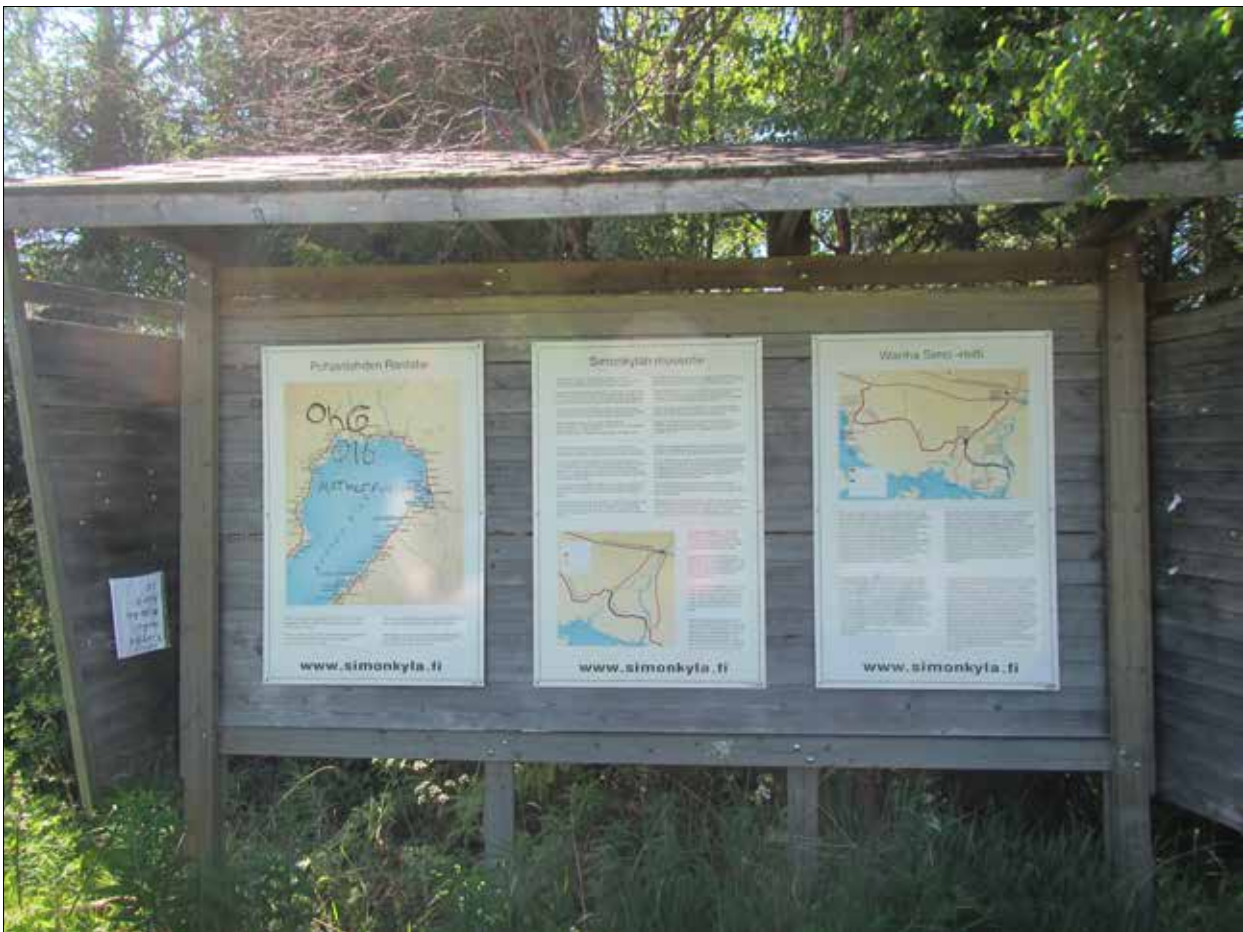
Kuva 46. Museotien nykyinen opastaulu, joka on katettu. Kuva: Laura Soosalu.

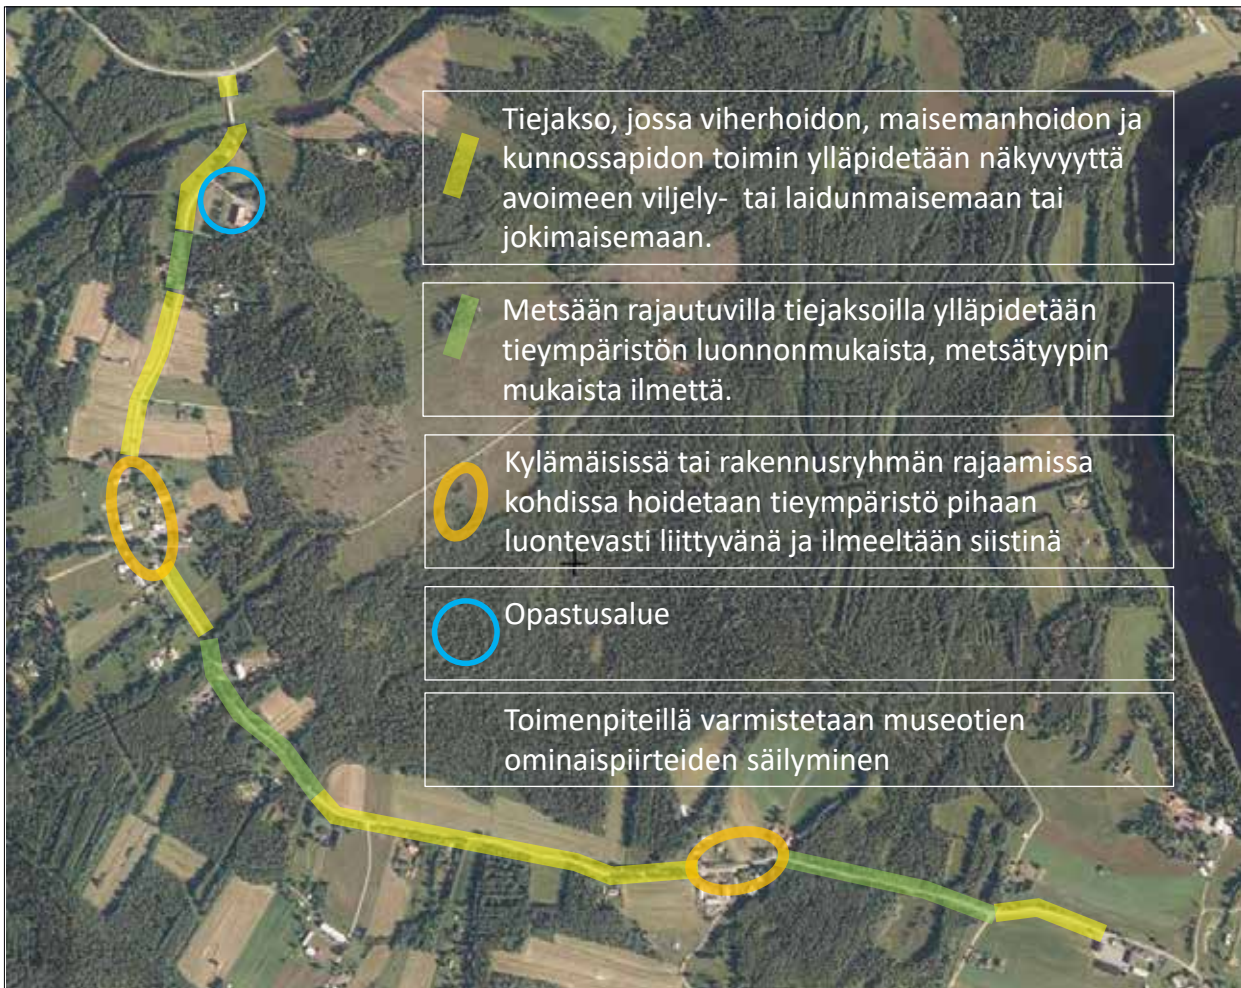
Kuva 48. Museotien pohjois- ja keskiosan maisemanhoidon tavoitteet. Pohjakartta <https://asiointi.maanmittauslaitos.fi/karttapaiikka/>.

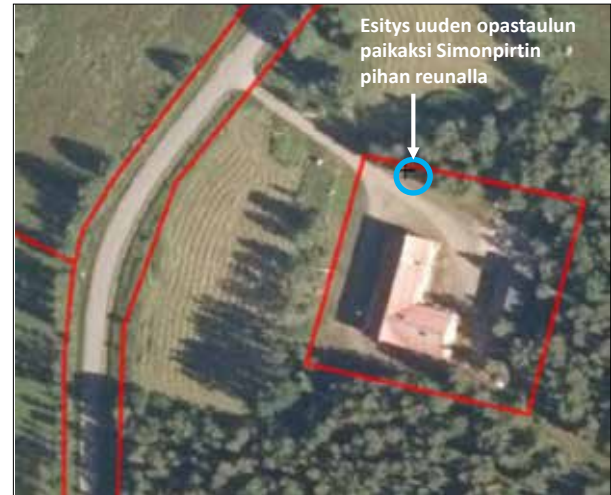
Kuva 50. Ehdotus museotien uuden opastaulun paikaksi. Pohjakartta <https://asiointi.maannittauslaitos.fi/karttapaikka/>.

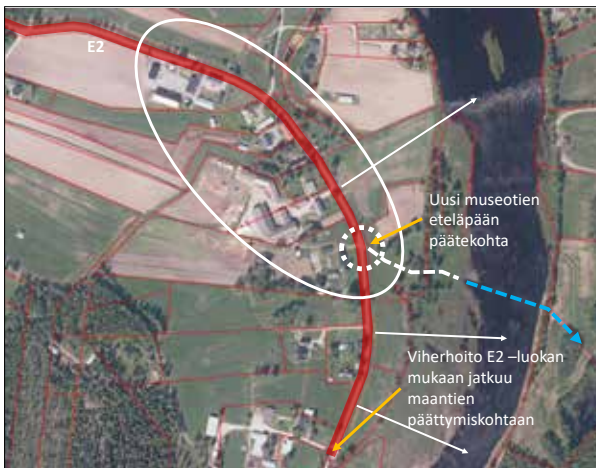
Kuva 53. Museotien eteläpää ja viherhoidon painopistealueet.

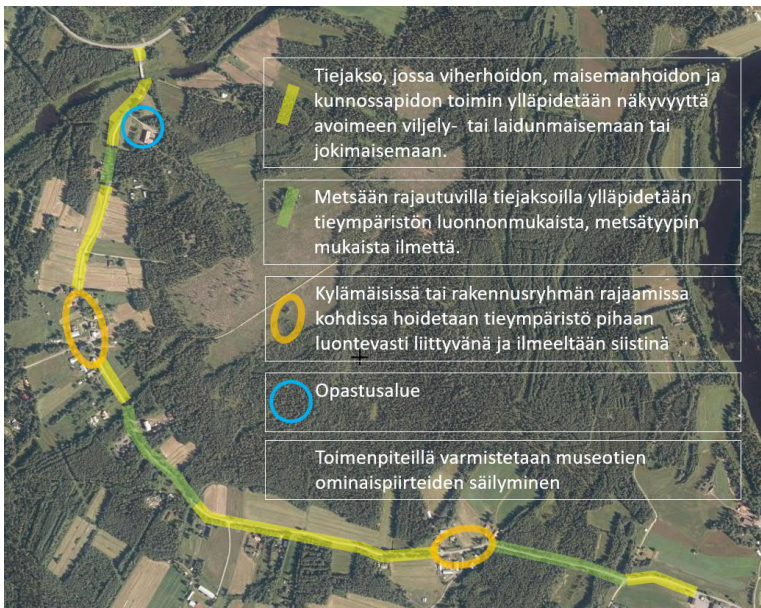
Kuva: Museotien maisemanhoidon ja kunnossapidon aluerajaus ja hoidon tavoitteet, kartta 1 ja kartta 2.

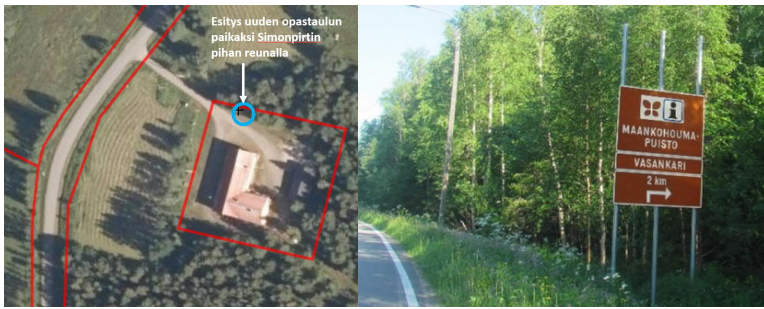
Kuva: Ehdotus uuden opastaulun paikaksi. Esimerkki Maankohoumapuiston viitoituksesta.

Ensimmäisenä urakkavuonna nykyinen museokohteen opastaulu poistetaan Kirkkotien ja Simonkyläntien risteysalueelta ja korvataan uudella taululla. Uuden museotien opastaulu sijoittamisesta tiealueen ulkopuolelle, Simonpirtin pihaan, sovitaan Lapin ELY-keskuksen ja maanomistajan kesken.

Kiinteistön (Tila 751-403-12-14, Pirtti) omistaa Simon Nuorisoseura r.y. Taulu esitetään sijoitettavaksi valokuvassa näkyvälle paikalle pihan reunaan niin, että taululle on esteetön pääsy.

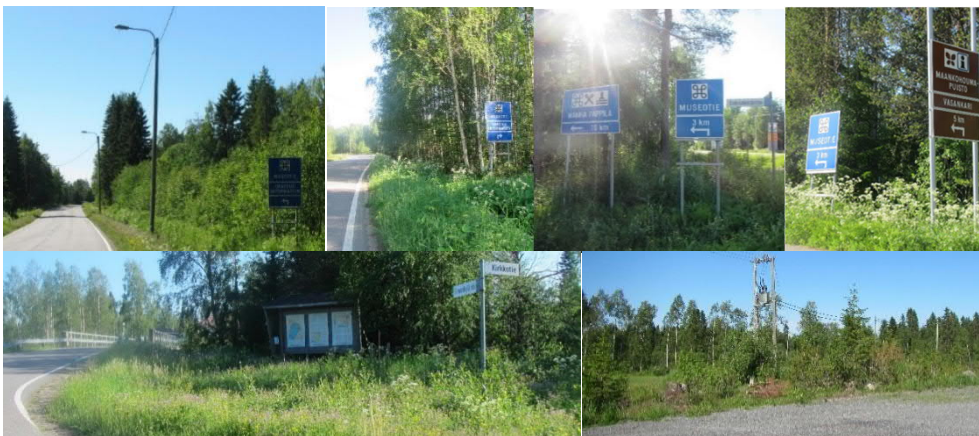
Kuvat: Uusittava museotien opastusalueen kohdeviitoitus ja opastaulu, ehdotettu uusi taulun paikka Simonpirtin pihassa. Taulu sijoitetaan päällystetyn pihan reunaan niin, ettei sen edustaa ole tarve niittää.

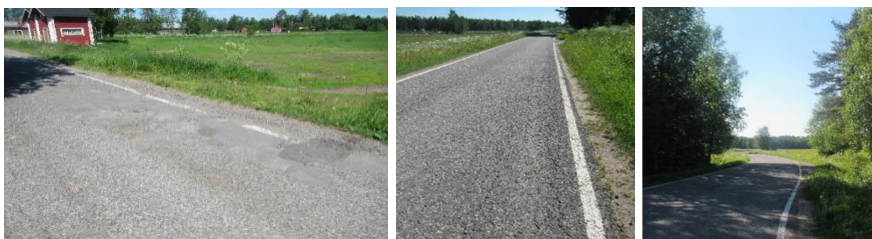
Kuva: Museotien päällyste- ja painumavauriot ovat melko vähäisiä. Väistöpaikkoja tai päällystämismahdollisuuksia on vähän.

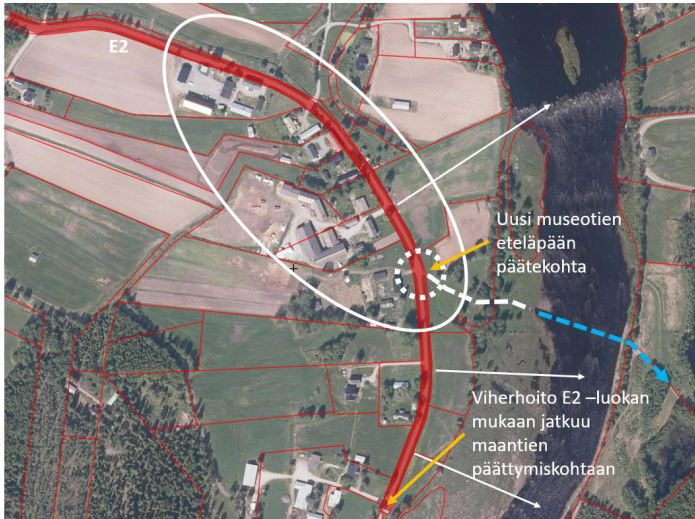
Kuva: Museotien viherhoidon jakso, eteläpää.

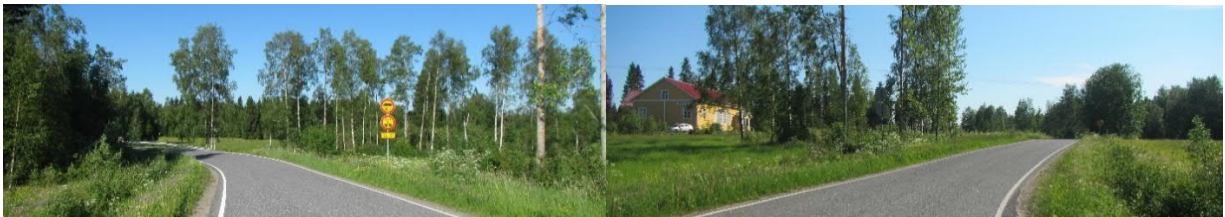
Kuvat: Näkymä pohjoiseen sillalle, ja etelään Simonpirtille.

Ensimmäisenä urakkavuonna viitoituksen uusimisen yhteydessä siistitään nykyisen opastusalueen ympäristö. Pelto-osuuksilla huolehditaan vesakoitumisen estämisestä pääosin niitolla. Myös Simonpirtin liittymä tulee olla hyvin havaittavissa ja näkyvyys pihalle, jonne sijoitetaan uusi opastaulu. Molemmiin puolin siltaa, josta avautuu erityisen hieno näkymä, tulee varmistaa tiealueen vesakoinnilla maiseman avoimuus. Tavoitteena on ylläpitää tiejakson luonnonmukaista ilmettä.

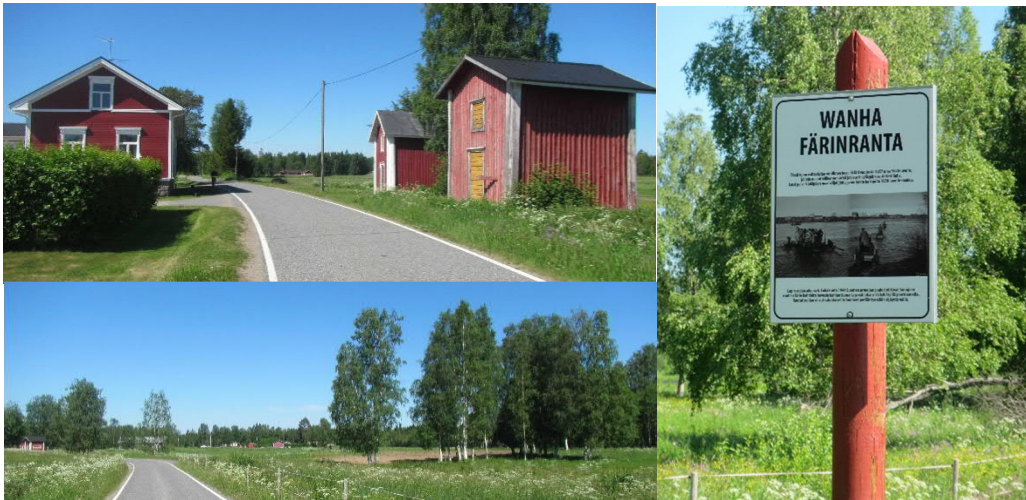
Kuvat: Tieympäristön hoidon tavoitteena on siisti ja luonnonmukainen ilme. Vanha Färinrannan opastaulu. Alakuvassa perinnemaisemaa. Laidunniittyjen aidantolpat tulee sijoittaa niin, että tiealue voidaan niittää esteettä.
