Väyläviraston julkaisu
12/2022

Uusien päällysteiden laatu

Päällysteskaneroin mittaustuloksia
2018–2021

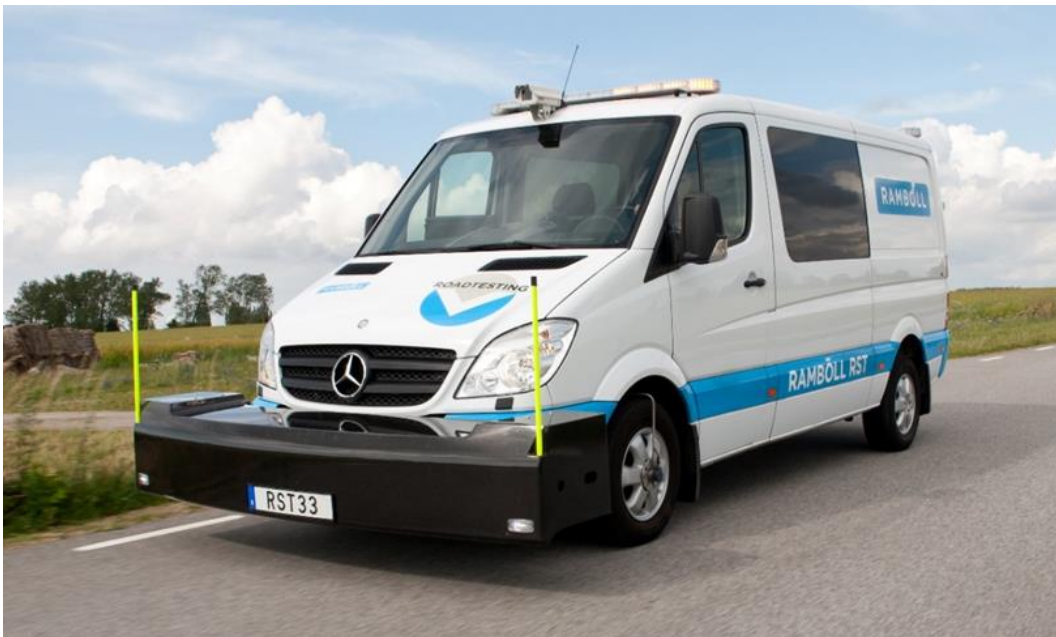
Kuva 1. Pistelasertekniikkaa käyttävä PTM-mittausauto.

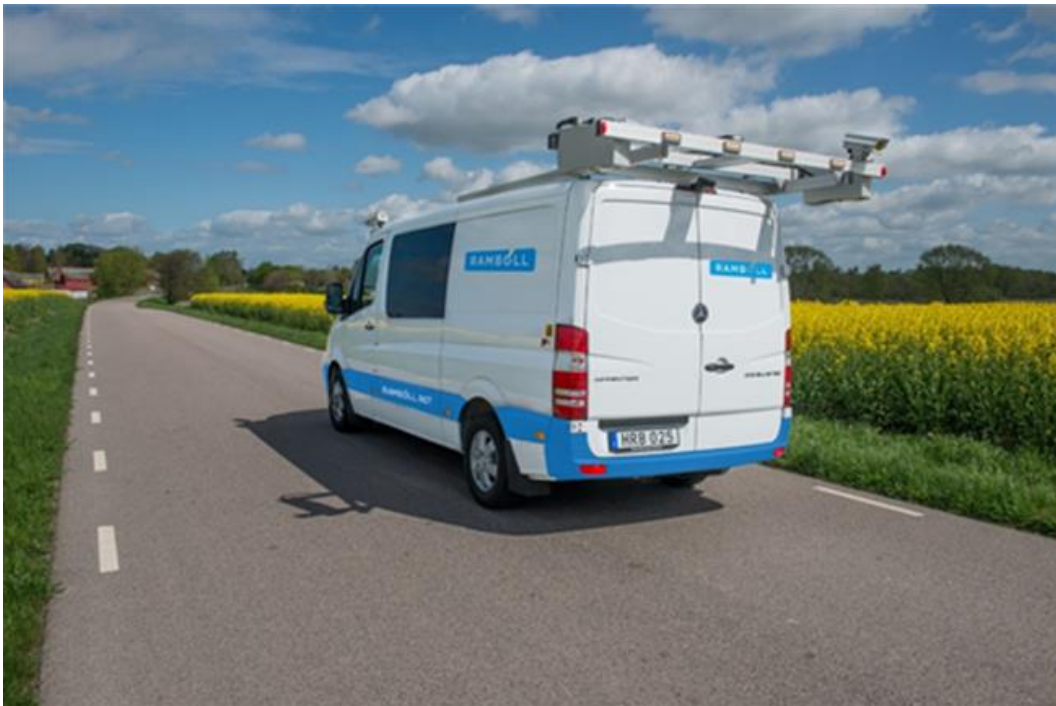
Kuva 3. 3D-laserskannaukseen perustuva päällysteskaneri.

Päällysteskanerissa on 2 linjalaserskaneria (LCMS), joilla mitataan päällysteenpinta ja mittausaineistosta lasketaan mm. seuraavat uusien päällysteen laatuominaisuudet.

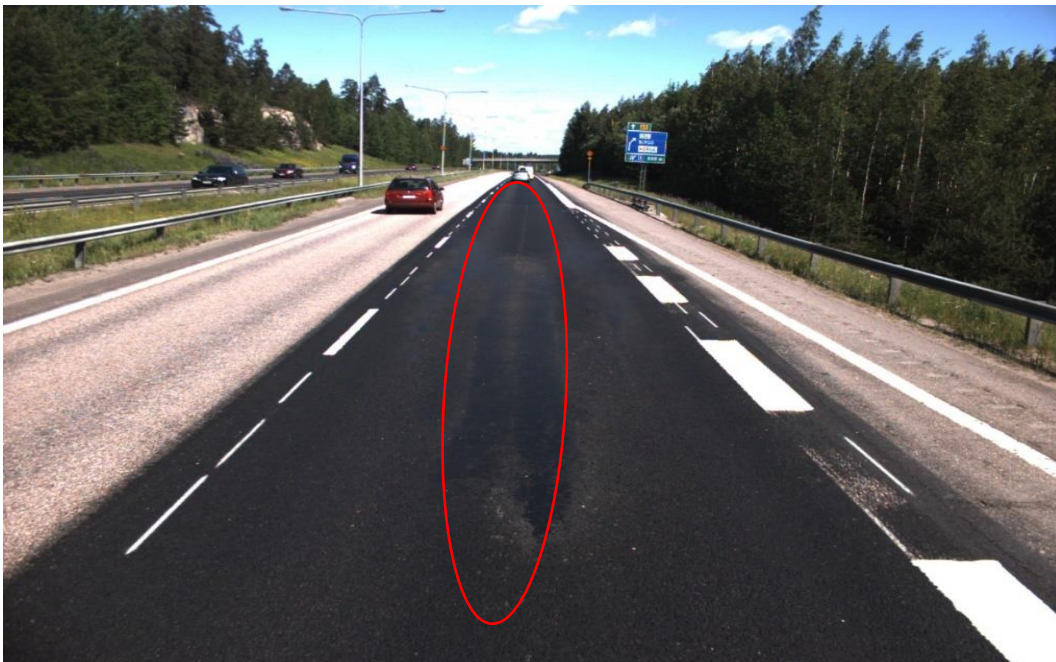
Kuva 10. Sideaineen pintaan nousu ajokaistan keskellä tiellä 45, SMA/REM.

Kuten edellä on kerrottu, niin MTD-arvo lasketaan alueelta ja MPD-arvo käyttämällä vain pientä osaa samalta alueelta. Tämä tarkoittaa, että nämä kaksi arvoa eivät ole vertailukelpoisia. Kohdassa 3.2.1 on esimerkki tieltä 45, jossa matalat MPD-arvot antavat ”normaalin” MTD-arvon. Kuvassa 8 näkyy ”kapea” sideaineen pintaan nousu ajokaistan keskellä.

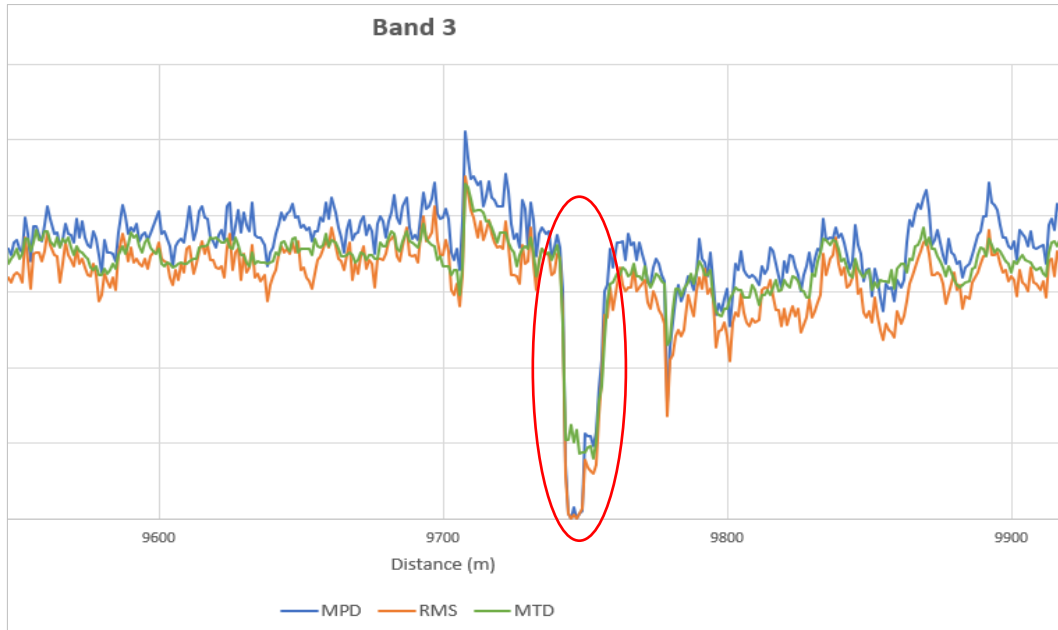
Kuva 11. Kuvan 10 sideaineen pintaan nousukohdan MTD- ja MPD-arvot.

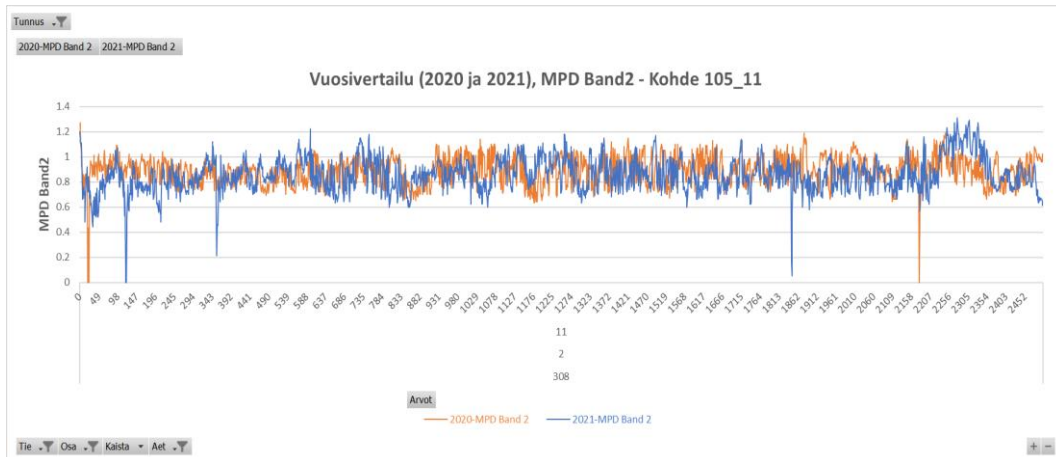
Kuva 40. MPD-arvoja tieltä 308, vasen ajoura.
