Väyläviraston julkaisu  
43/2022

# T-OMHA / Kävely- ja pyöräilyväylien kunnonhallinnan kehittäminen

## Projektiraportti

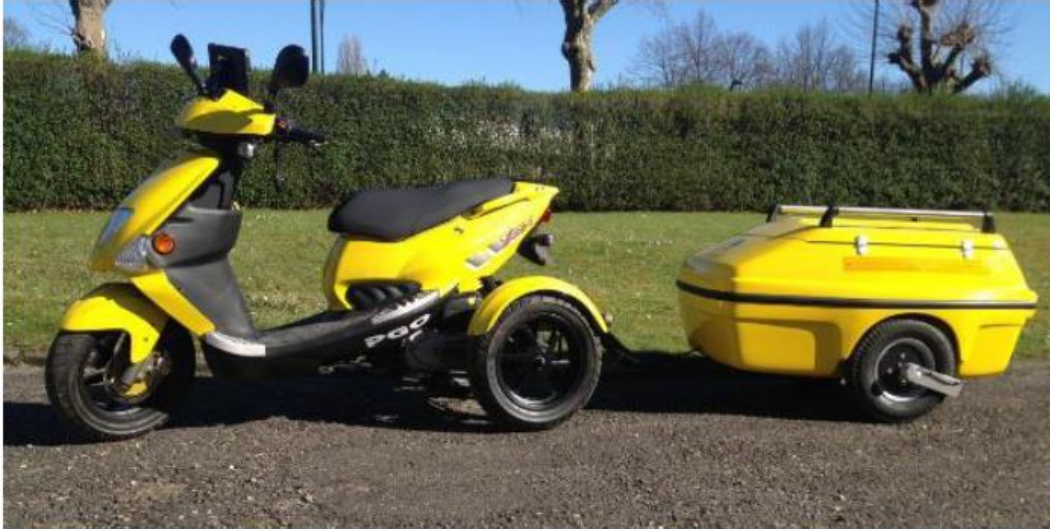
Kuva 5. Pyörätien profiilin mittauslaite (Cycle track profilometer)<sup>32</sup>.

Belgiassa pyöriteiden tasaisuutta arvioidaan tietyllä aallonpituudella  $\lambda$  ns. tasaisuuskertoimella (*Evenness Coefficient, EC*). Teoreettinen EC-arvo 0 vastaa täysin sileää pintaa, ja mitä suurempi EC -arvo on, sen epätasaisempi on tien pinta. Menetelmän kehitti Belgian Teiden Tutkimuskeskus (*Belgian Road Research Centre, BRRC*) vuonna 1981 alun perin ajoteiden päällysteiden tasaisuuden arvioimiseen.

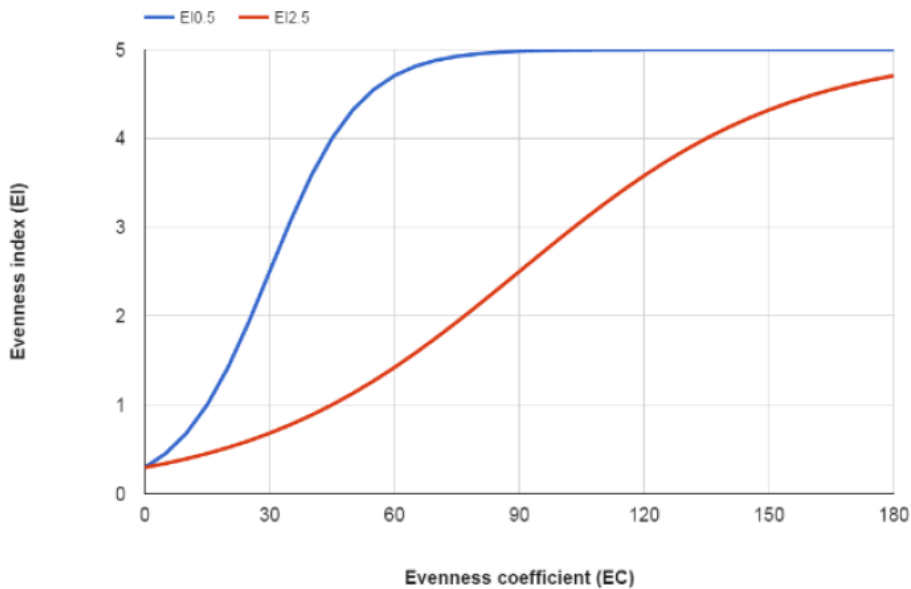
Kuva 6. EC0.5 ja EC2.5 muunnoskaavat.

Joten muunnoskaava on  $EI = 5 / (1 + e^{-k \cdot (EC - 2xEC \lambda_{max})})$  (kuva 6).

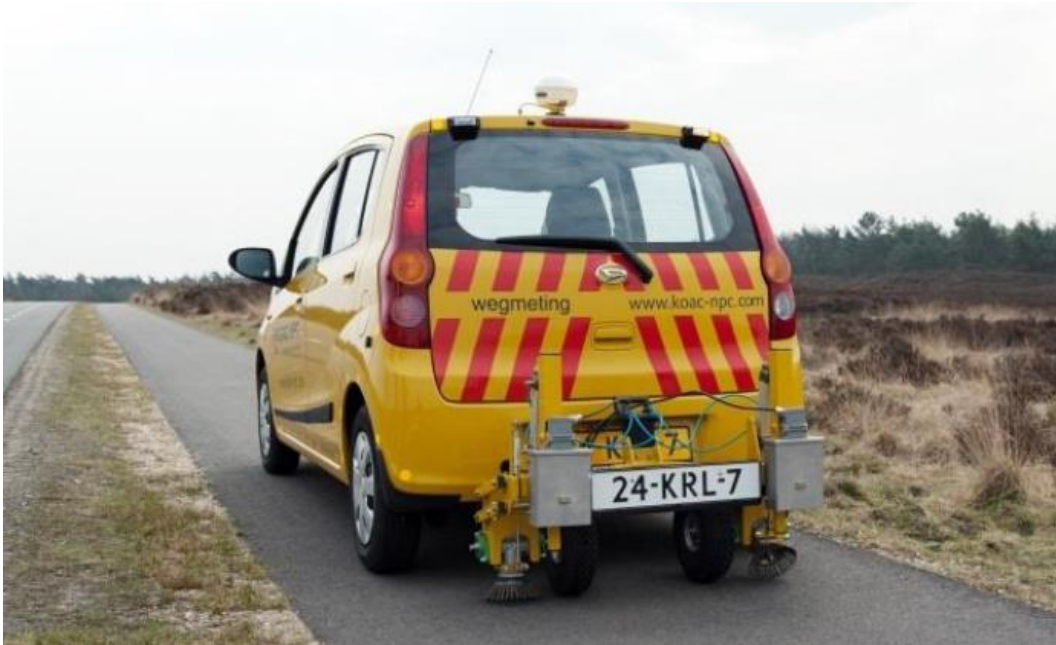
Kuva 7. Alankomaissa käytetty pyöräilijän mukavuusmittari Cycle Comfort Meter<sup>33</sup>.

Alankomaissa käytetään pyöriteiden tasaisuuden mittaamiseen kahdesta profilografiasta koostuvaa laitetta *Cycle Comfort Meter* (kuva 7). Kahden profilografin etäisyys on 80 cm, mikä on suurin piirtein kahden pyöräilijän poikittainen etäisyys.

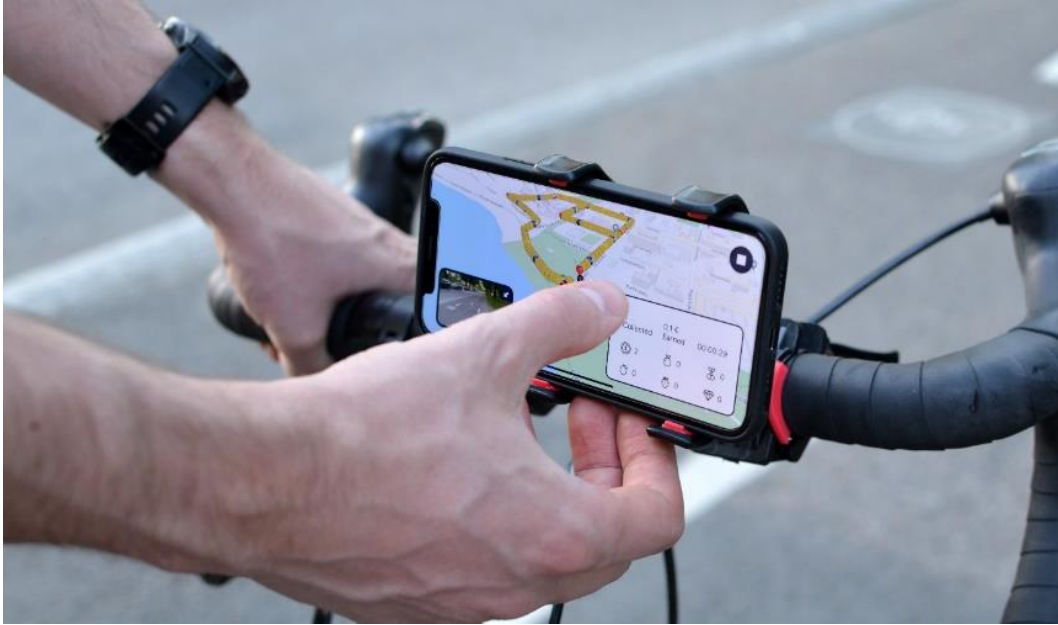
*Kuva 10. Crowdchupa-sovellus puhelimessa, joka on kiinnitetty pyörän ohjaustankoon<sup>35</sup>.*

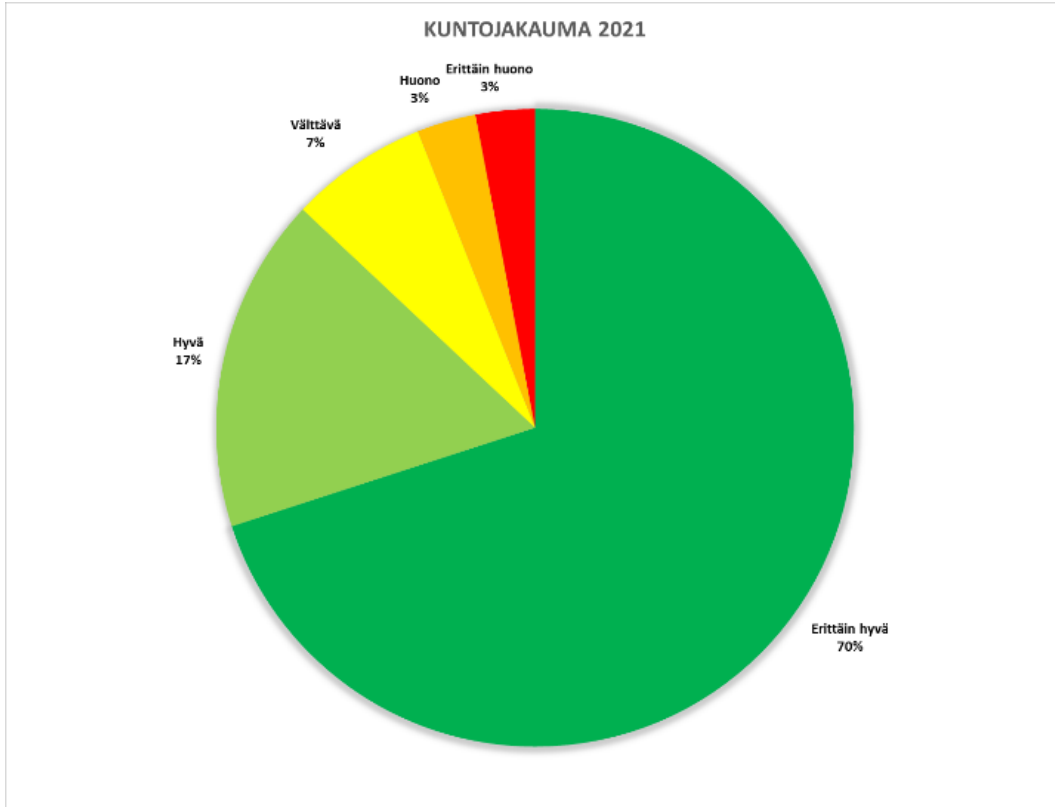
Kuva 13. Kävely- ja pyöräilyväylien kuntojakauma 2021 (Pirkanmaan ELY)<sup>37</sup>.

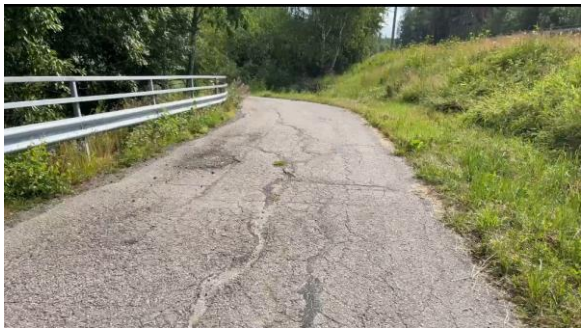
Kuntoluokka	Kunto-indeksi	Esimerkkikuva
Erittäin huono	< 40 %

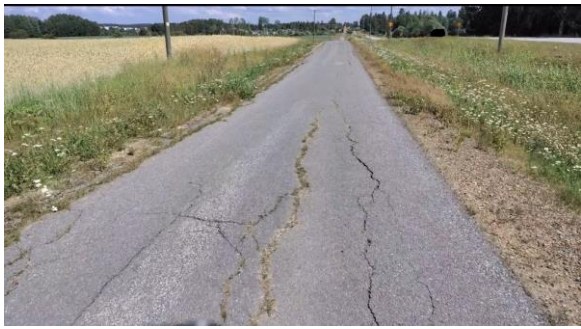
Huono	40–60 %

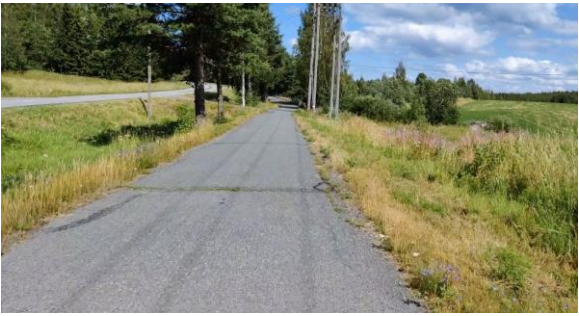
Kuntoluokka	Kunto-indeksi	Esimerkkikuva
Tyydyttävä	60–80 %

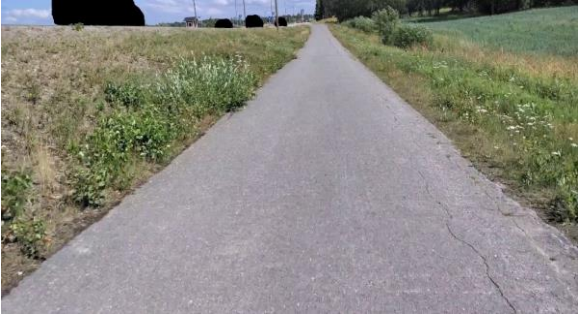
Hyvä	80–95 %

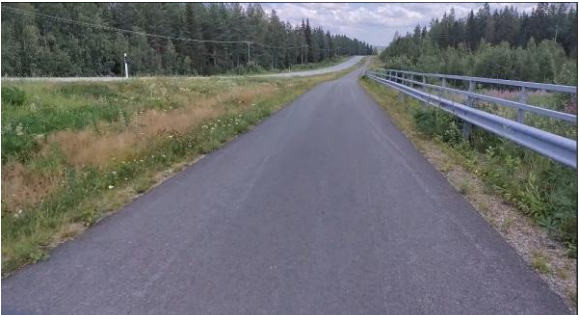
Erittäin hyvä	> 95 %

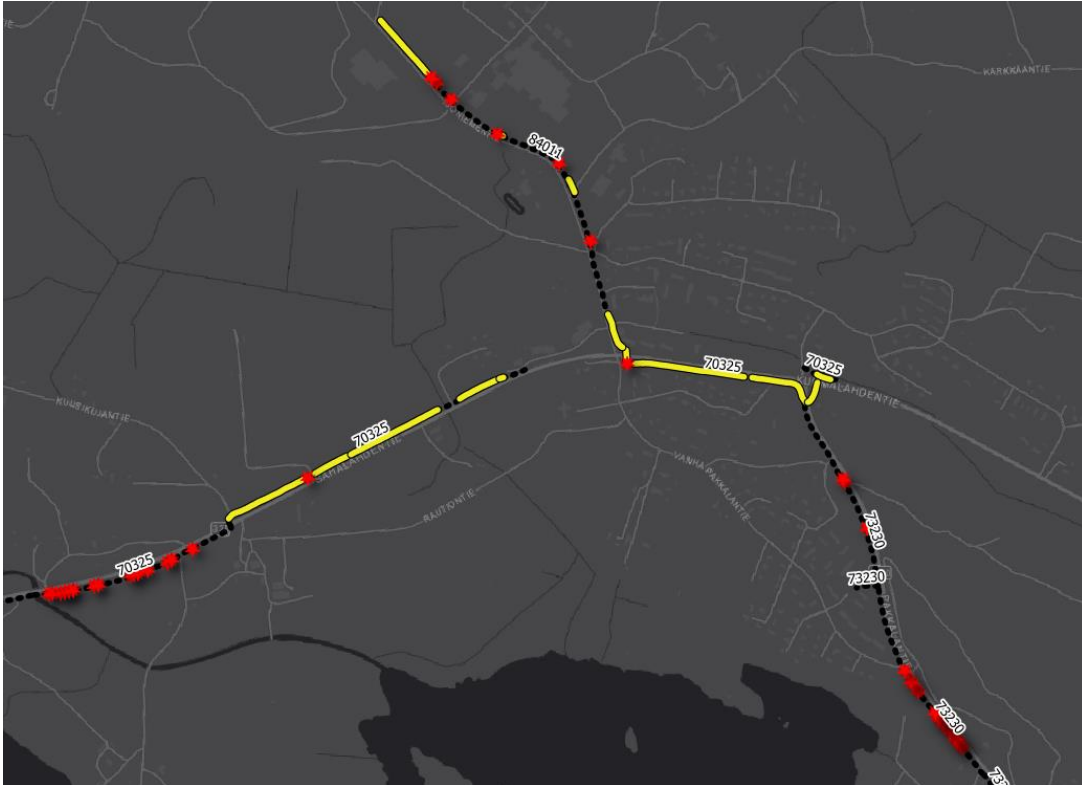
Kuva 19. Budjettirajoitteinen päälystysohjelma (keltainen) ja yksittäiset kunnossapitokohteet päälystysohjelman ulkopuolella.

Tuloksena saatiin 26 700 euron kustannusarvio reikien paikkaukselle ja 70 000 euron kustannusarvio halkeamien paikkauksille, yhteensä 96 700 euroa. Päälystysohjelman ulkopuoliset korjattavat 10 metrin segmentit, joissa esiintyy vakavia vaurioita on esitetty kartalla punaisella symbolilla (kuva 19).

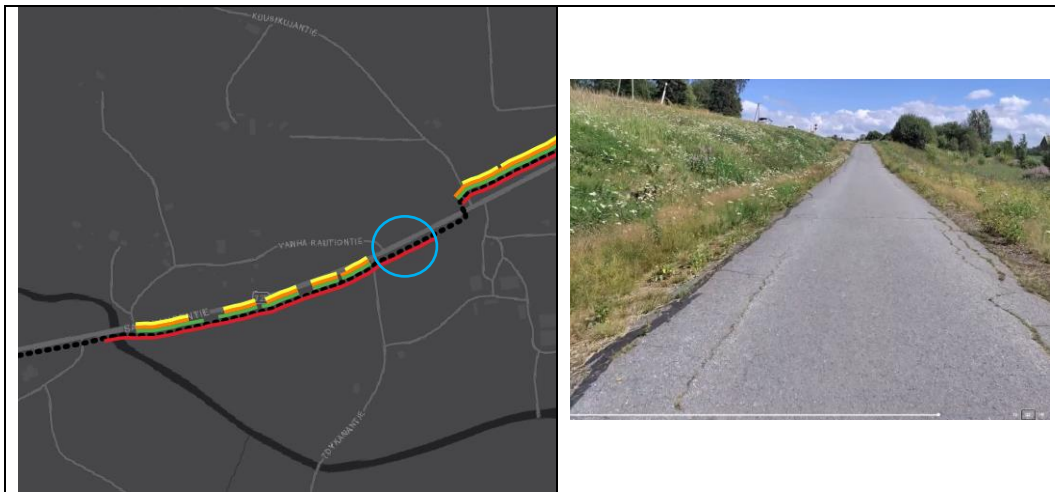
*Kuva 21. Kohta 1 vertailu.*

uudelleenpäällystystarvetta. Nykyiset yhdistelysäännöt sekä inventointitapa näyttäisi ottavan pidempiä osuuksia päällystykseseen, kuin on tarpeen.

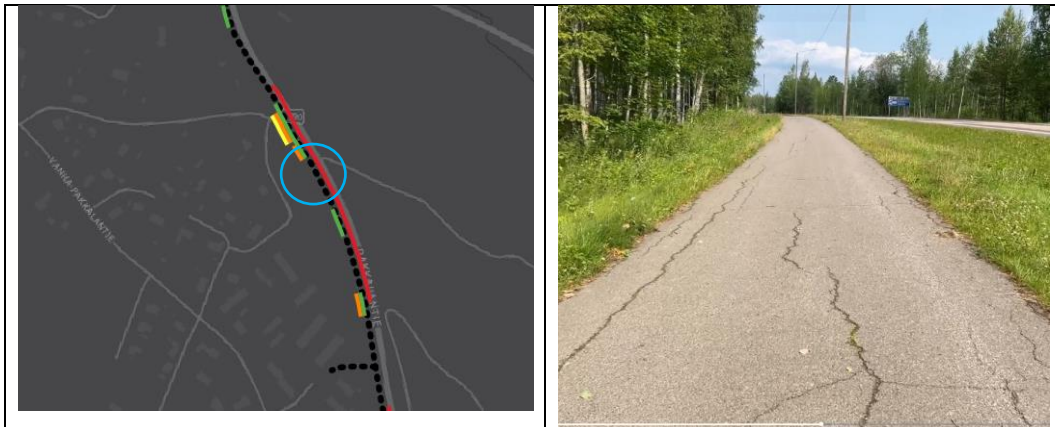
*Kuva 22. Kohta 2 vertailu.*

Kohdassa 2 (Tie 70230 / Tieosa 491 / etäisyys n. 770 m) kohteella on paikoin runsaastikin kapeaa ja kohtalaista pituushalkeamaa ja inventoinnin perustella kohde olisi menossa pitkältä matkalta päällystykseseen. RoadAI-data jättäisi osuuksia pois päällystyksestä, jotka katsotaan kunnan puolesta tyydyttäväksi, ja joille riittänee esimerkiksi pelkkä halkeamien valupaikkaus.

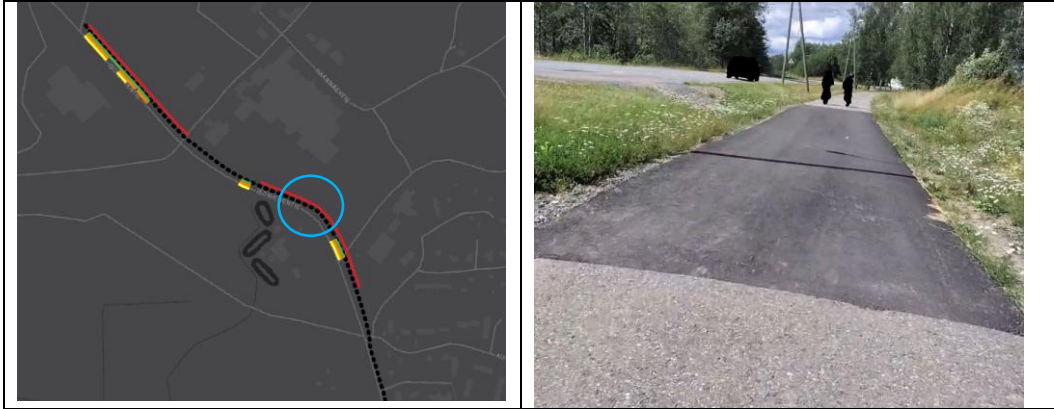
*Kuva 23. Kohde 3 vertailu.*

Kohdassa 3 (Tie 84011 / Tieosa 401 / etäisyys n. 550 m) RoadAI on poiminut päällystettäväksi vain kohdat, joissa on leveää pituushalkeamaa. Kohde, joka on inventoitu kunnossapidettäväksi, on pitkältä matkalta enimmäkseen hyvin lievillä vaurioilla (kapeaa tai kohtalaista pituushalkeamaa), ja nähtävästi pahimmat kohdat on jo kunnostettu viimeisen inventoinnin jälkeen. Tieto on tältä osin siis vanhentunutta tietokannassa ja häiritsee kunnossapidon suunnittelua.

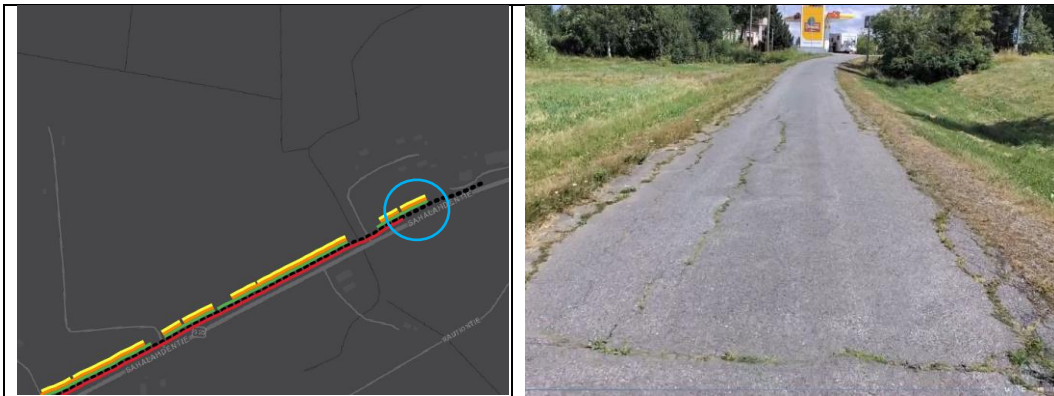
*Kuva 24. Kohde 4 vertailu.*

Kohdassa 4 (Tie 70325 / Tieosa 461 / etäisyys n. 720 m) inventointi kunnossapidon tarpeesta näyttäisi loppuvan liian aikaisin. RoadAI:n mukaan kuntoindeksi on alle 40 %. Osuudella on useita rinnakkaisia leveitä pituushalkeamia. Syy kohteen valitsematta jättämiseen on tuntematon.

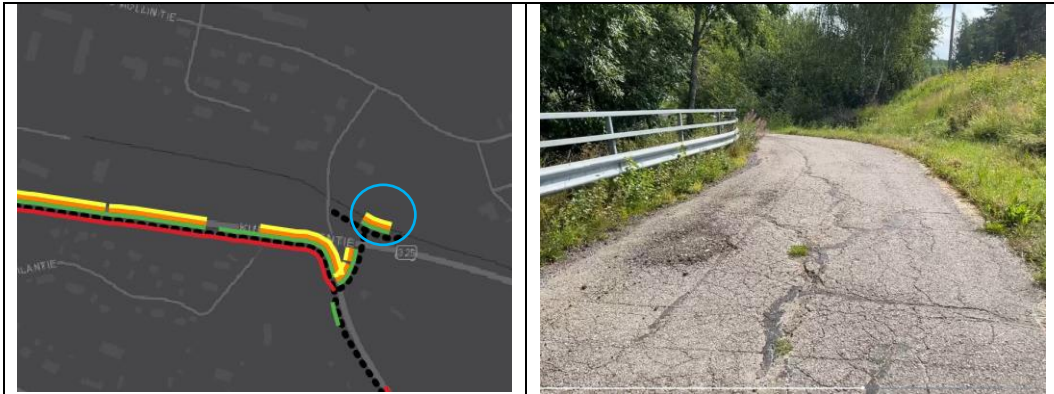
Kuva 25. Kohta 5 vertailu.

Kohdassa 5 (Tie 70325 / Tieosa 465 / etäisyys n. 50 m) kunnossapitoinventointi näyttää jättäneen lyhyet tieosat pois inventoinnista, mutta RoadAI:n mukaan tässä kohdassa on selkeä uudelleenpäällystystarve. Myös muualla on havaittavissa, että lyhyet, erittäin huonokuntoisetkin osuudet, jäävät huomiotta. Tämä johtuu nykyisistä yhdistelysäännöistä ja minimipituudesta (100 m), mutta toisaalta mahdollisesti nykyisen menetelmän "suurpiirteisyydestä" eli lyhyimpiä kohteita ei välttämättä inventoida. Tässä mielessä RoadAI-menetelmä on herkempi löytämään yksittäiset, vaarallisetkin, vauriokohdat.

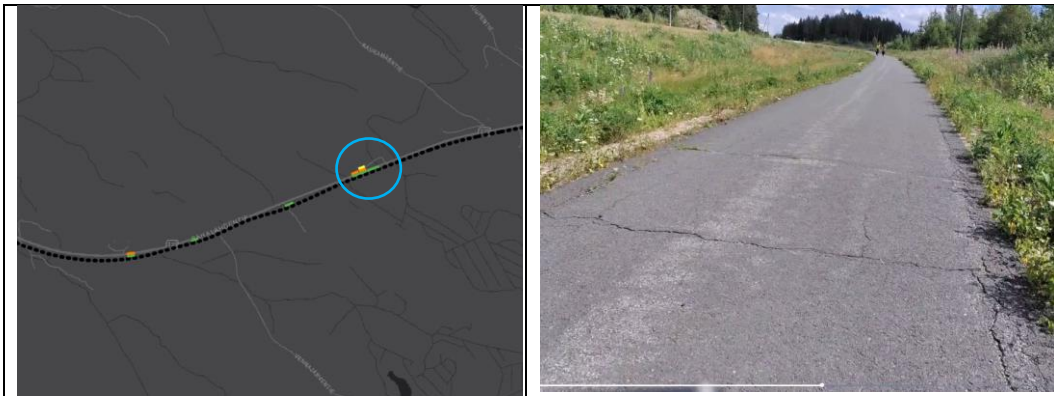
Kuva 26. Kohde 6 vertailu.

Kohdassa 6 (Tie 70325 / Tieosa 409 / etäisyys n. 3 890 m) inventoinnissa jää usein lyhyitä, mutta kunnostettavia kohteita (20 m segmenttejä) pois. Konenäkömalli nostaa herkemmin esiin kohteet, joita inventoitaessa ei välttämättä noteerata maastossa, tai jos kerätäänkin, niin yhdistely ja minimipituussäännöt leikkaa tällaiset kohteet pois. Konenäkömalli ei toisaalta ota kantaa siihen, missä kohtaa väylää esimerkiksi leveää pituushalkeama kulkee. Usein se voi olla hyvin lähellä päällysteen reunaa, jolloin se ei tienkäyttäjän näkökulmasta ole niin merkitsevä, kuin keskellä väylää kulkeva halkeama. Siitä huolimatta kohde saattaa nousta päällystyskohteeksi.

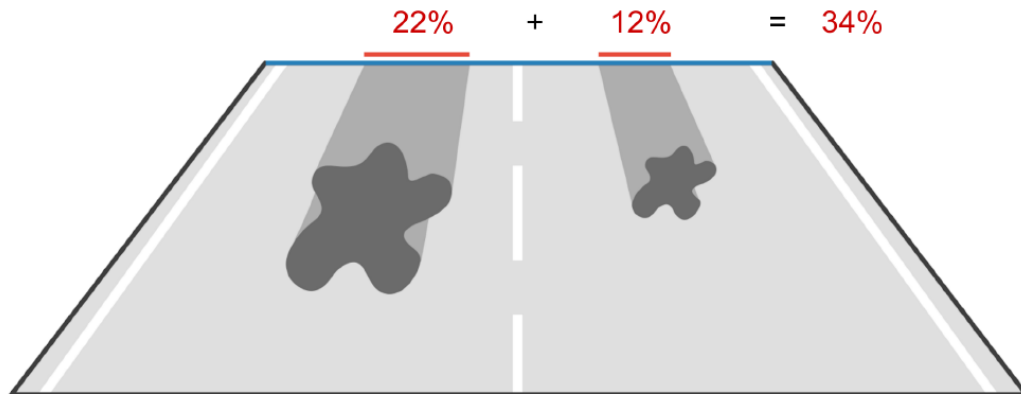
*Kuva 1. Kaksi harmaata läiskää kuvaavat päällystevaurioita, jotka ovat samaa tyyppiä. Päällystevaurion vakavuusarvo on määritetty sen yhteenlasketuksi leveydeksi suhteutettuna tien leveyteen.*

Yksittäisessä videon kuvassa on havaittavissa kahta erilaista päällystevauriota: bitumin pintaannousua ja reikiä. Bituminpintaannousun suhteellinen yhteenlaskettu leveys on 40 % ja reikien 10 %. Käyttämällä kuvassa 2 esitettyjä funktioita, vastaavat vähennysarvot näille vaurioille olisivat 20 % ja 40 %. Tälle kuvalle päällystekuntoarvo olisi  $100 \% - (20 \% + 40 \%) = 40 \%$ .
