Väyläviraston julkaisu  
22/2023

## Tutkimus routalevyn asennussyvyydestä

# **Tutkimus routalevyn asennussyvyydestä**

Väyläviraston julkaisuja 22/2023

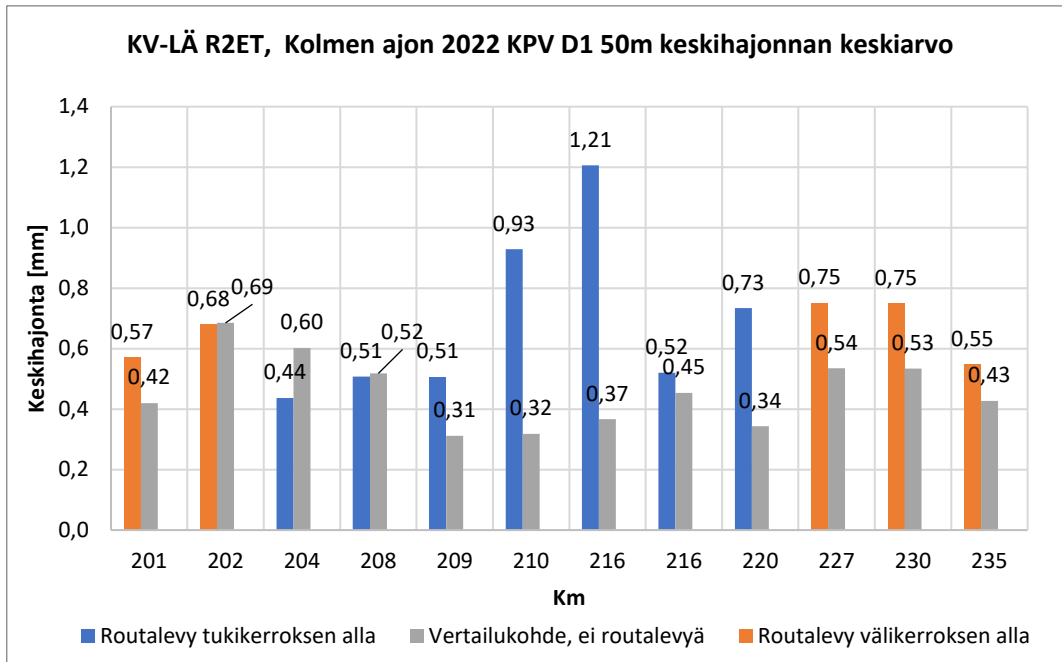
*Kuva 4. Korkeuspoikkeaman keskihajonta routalevytetyissä kohteissa ja vertailukohteissa Kv-Lä-rataosalla.*

verran kunnossapitotarvetta routalevyttömään vertailukohteeseen nähden. Korkeuspoikkeaman keskihajonnan perusteella routalevyn asennussyvyyden merkitys ei tule yhtä selkeästi näkyviin, mutta syvempi asennustapa vaikuttaisi johtavan hieman pienempään geometrian keskihajontaan.

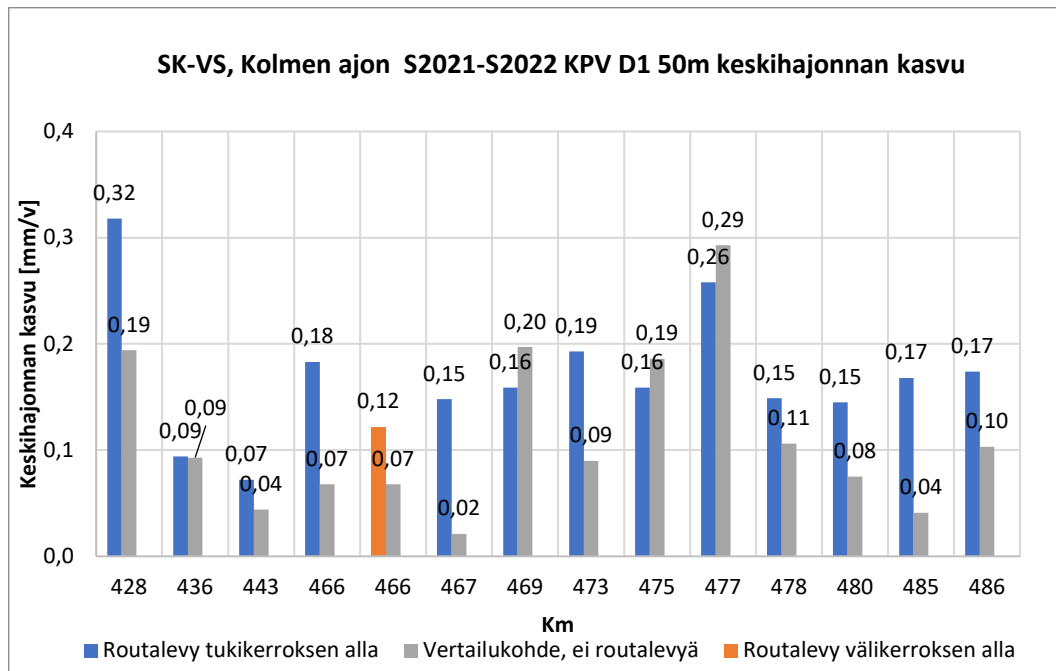
Kuva 7. Korkeuspoikkeaman keskihajonnan kasvunopeus Sk-Vs-rataosalla.

useimmat tukikerroksen alle asennetut kohteet. Kyseessä on kuitenkin vain yksi havainto, jonka perusteella ei voida tehdä liian pitkälle meneviä päätelmiä.

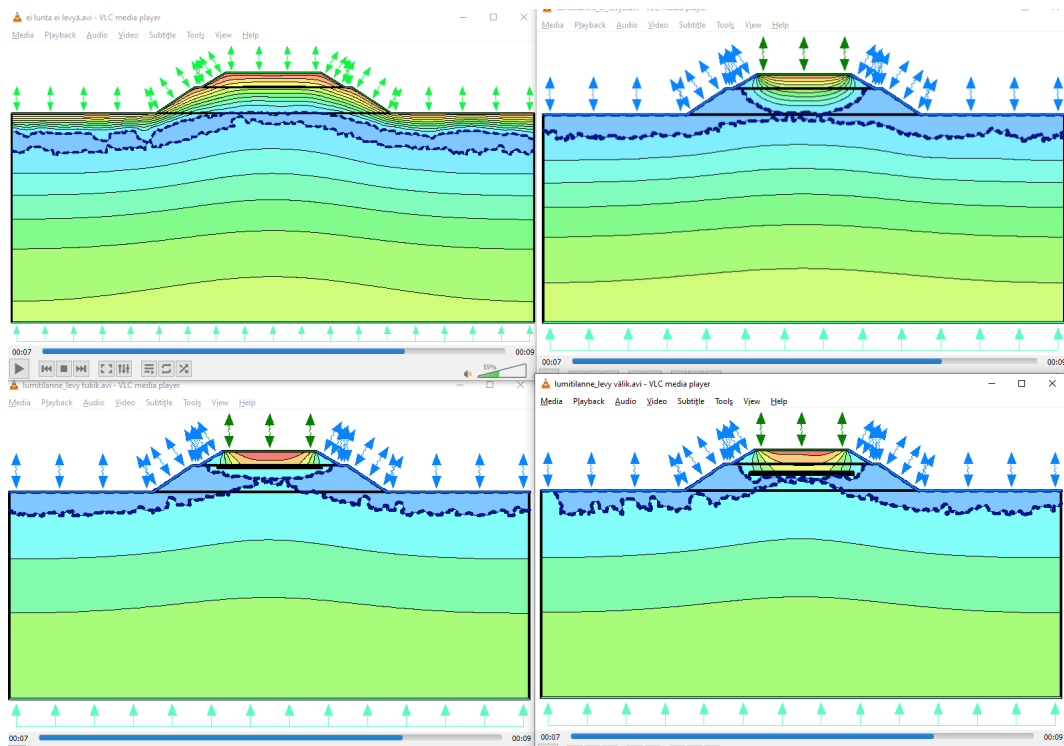
Kuva 12. Esimerkkilaskelma routarajan sijainnista roudan sulaessa: ei levyä eikä lunta (vasen ylä), lunta mutta ei levyä (oikea ylä), lunta ja routalevy eri syvyyksillä (alemmat kuvat).

Sulamisvaiheessa routa sulaa nopeasti routalevyn yläpuolelta. Routalevytön rata-penger on keväällä ratapenkereen osalta sula aikaisemmin kuin routalevytetyssä kohteessa, mutta suuremman routaantumissyvyyden takia pohjamaa sulaa kokonaisuudessaan hitaammin. Lumi hidastaa roudan sulamista ja ratapenkereen luiskat pysyvät jäässä pidempään, jos luiskissa on lunta. Routa tunkeutuu mitoitustalvena aina routalevyn läpi. Routamitoitus perustuukin ajatukseen, että routalevyillä estetään routivan pohjamaan jäätyminen. Routalevyn paksuus valitaan siten, että routimattomat rakennekerrokset ovat riittävän paksut hidastamaan routarajan eteneminen routiviin maakerrokseen.

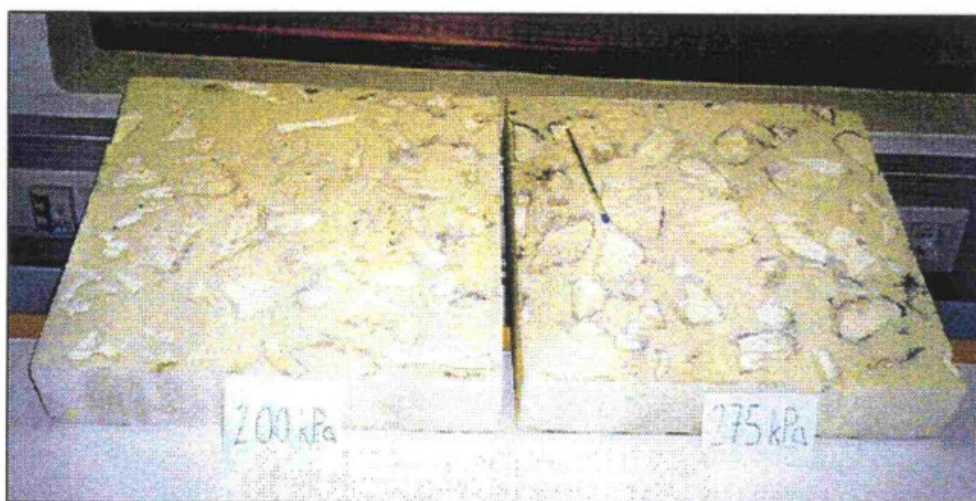
*Kuva 14. Kuormituskokeissa sepelirakeista routalevyihin muodostuneet painumajäljet (Nurmikolu & Kolisoja 2001).*

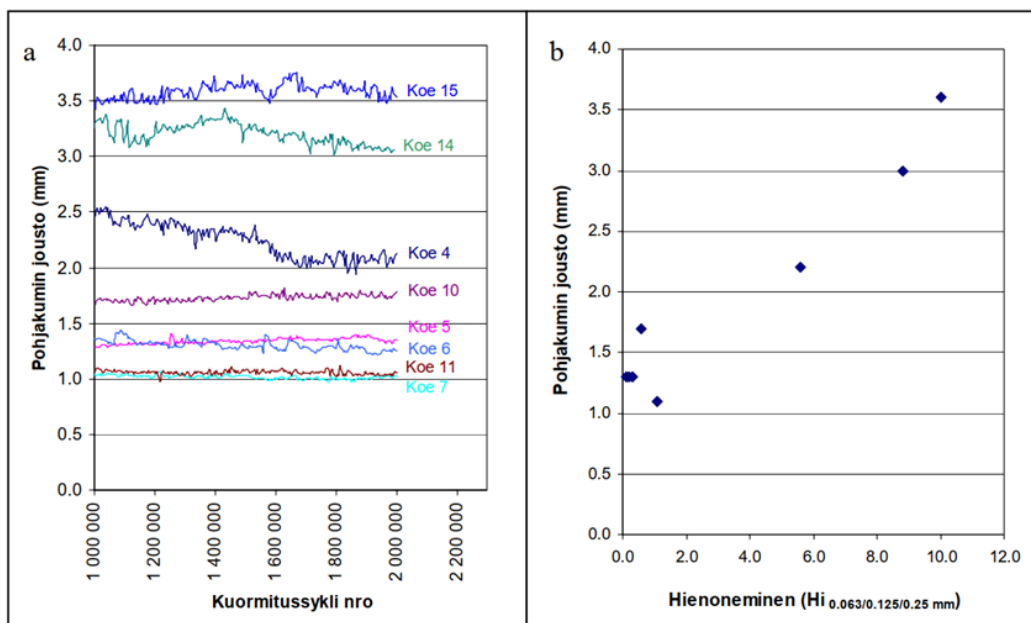
Kuva 15. Kiviaineksen hienonemisen ja pohjakumin jouston välinen yhteys Ballast Box -kokeissa (Nurmikolu 2006).

Nurmikolu (2006) on tutkinut kokeellisesti eri tekijöiden vaikutusta raidesepelin deformaatio- ja hienonemiskäyttäytymiseen suomalaisella kiviaineksella. Tutkimuksessa simuloitiin sepelitukikerroksen pitkäaikaiskäyttäytymistä todellista liikennekuormitusta jäljittelevässä laboratoriomittakaavaisessa kuormituskokeessa jäykäseinäistä Ballast Box -laitteistoa käyttäen. Kokeissa käytetty kuormitusasetelma koostui kolmesta peräkkäin kuormitetusta kuormituslevystä kuormitustaajuuden ollessa noin 3 Hz. Tutkimuksessa varioitiin myös kuormituslaatikon pohjakumin joustoa erilaisten pohjaolosuhteiden huomioimiseksi. Tehtyjen kokeiden pohjalta Nurmikolu (2006) havaitsi kuvan 15 kaltaisen, likipitään lineaarisen yhteyden pohjakumin jouston ja sepelin rakeisuusluvun muutoksen välillä. Palautuvan painuman ja hienonemisnopeuden välillä vaikuttaisi kyseisien tutkimustulosten perusteella olevan selkeä yhteys.

Erityisesti Nurmikolun (2006) raportoimissa koetuloksissa korostui veden ja hienoaineksen yhteisvaikutuksen rooli; hienoainespitoisen sepelin hienoneminen kiihtyi todella dramaattisesti, kun materiaali oli täysin vedellä kyllästyneessä tilassa.

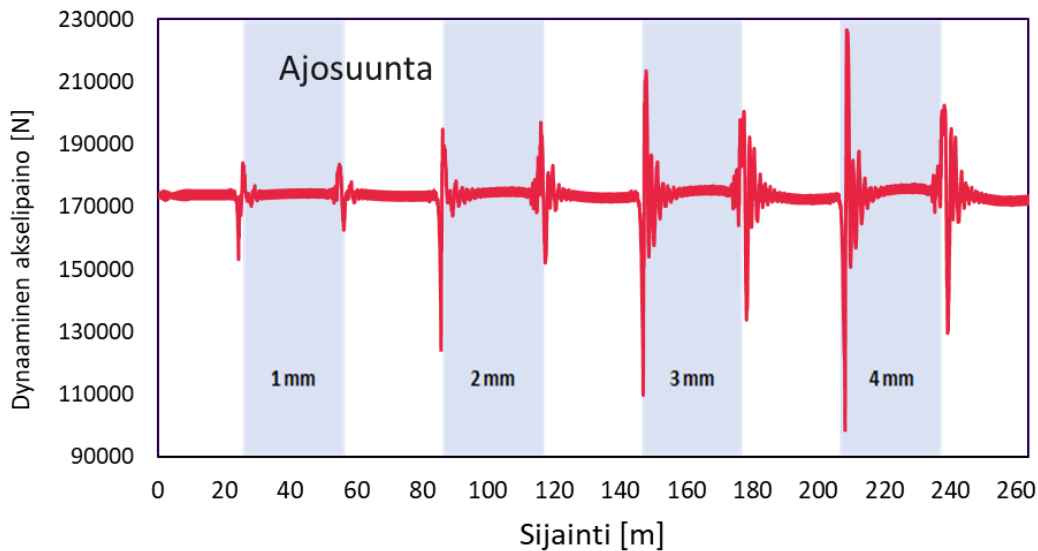
*Kuva 17. Routalevyllisen ja levyttömän rakenteen välisen palautumattoman painumaeron vaikutus rakenteen dynaamiseen kuormitustasoon. Laskennassa käytetty ajonopeus 200 km/h.*

Kuvassa 17 on esitetty simuloidun junakaluston ensimmäisen pyöräkerran dynaamisen akselikuorman vaihtelu 260 metrin pituisen testiradan ylityksen aikana. Kyseisessä kuvassa taustaväriiltään siniset alueet ovat routalevyllisiä alueita. Kullakin routalevyllisellä alueella käytetty tasainen palautumaton painumaero ympäröivään rataan nähden on esitetty sinisen alueen alaosassa. Edellä mainitusti laskennassa käytetyn kaluston akselipaino on 175 kN ja simuloinnissa käytetty ajonopeus on 200 km/h.

Kuvan 17 mukaisesti dynaaminen kuormituslisäys on kaikkein suurinta routalevylliselle alueelle tultaessa – käytännössä kuormapiikki on seurausta kaluston ”putoamisesta” levyttömän ja levyllisen rakenteen välisestä painumaerosta johtuen. Laskentojen mukaisesti dynaaminen kuormakerroin kasvaa likipitään lineaarisesti palautumattoman painumaeron kasvaessa. Simulaatiossa suurin dynaaminen kuormitus muodostui 4 mm painumaerolla, mikä vastaa likipitään C-luokan korkeuspoikkeamavirhettä. Dynaamisen akselikuorman huippuarvo oli tällöin noin 230 kN vastaten raskaan tavarajunan tuottamaa kuormitusvastetta.

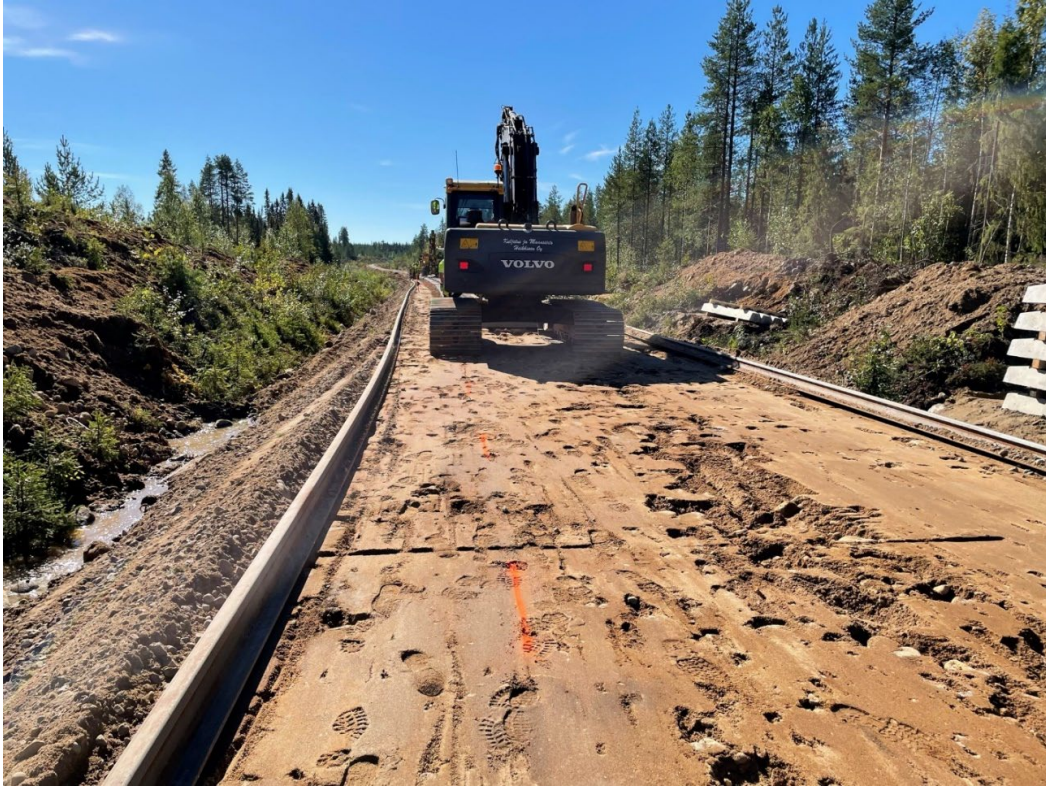
*Kuva 18. Routalevyn asennusalusta soramateriaalissa. Kuva: Henri Seppälä.*

Routalevyn alle jäävä tyhjätila täyttyy hitaasti. Käytännössä tyhjätilan täyttyminen edellyttää jonkinasteisia pysyviä muodonmuutoksia itse levyyn. Sen sijaan täryjyrällä tapahtuva välikerroksen tiivistäminen muokkaa myös alustaa ja mahdollistaa tyhjätilan pienenemisen.

Asennusalustan epätasaisuudet ovat ainakin yksi mahdollinen syy radantarkastustuloksissa havaitulle korkeuspoikkeaman huojunnalle. Jo pienikin asennusalustan epätasaisuus voi aiheuttaa junakuorman seurauksena routalevyn kimmoisan liikkeen, jossa routalevy painuu tiiviimmin alustaansa vasten kuorman vaikutuksesta. Asennusalustan epätasaisuus pääosin poistuu routalevyn mukautuessa alustan muotoihin liikenteen vaikutuksesta ja korkeuspoikkeaman huojunnan pitäisi pienentyä jälkituntojen avulla. On kuitenkin todennäköistä, että epätasaisen asennusalustan vaikutus näkyy liikennemäärästä riippuen jopa vuosia asentamisen jälkeen ja jälkituntoja joudutaan tekemään useammin kuin kerran. Jälkituenta tulisi tehdä myös riittävän ajoissa, jotta kiskoihin ei missään olosuhteissa pääse muodostumaan pysyviä muodonmuutoksia, joiden poistaminen tukemiskoneella on erittäin hankalaa, ellei mahdotonta.

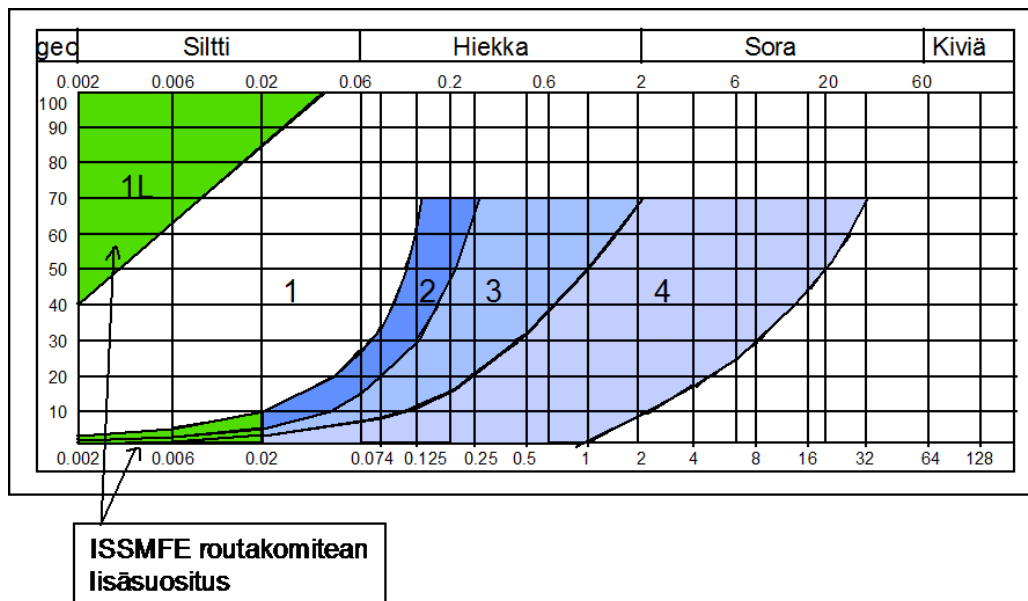
Kuva 19. Routimattomuuden määrittely (Katu2020.info).

Tätä vaatimusta on havainnollistettu kuvassa 19, jossa rakeisuusalue 3 ja 4 kuvaavat lähinnä radan alusrakennemateriaalien rakeisuusaluetta. Radan alusrakenteissa käytettävät materiaalit ovat keskiraekooltaan hiekkaa tai soraa, joille ISSMFE:n routakomitean mukaan routimattomuuden vaatimus edellyttää alle 7 % hienoainespitoisuutta (läpäisy 0,063 mm seulalla). Materiaalin rakeisuuskäyrä ei saa myöskään ylittää rajakäyriä karkeammasta materiaalista hienompaan. Useimmat alusrakennenytytteet täyttävät kyseisen vaatimuksen, mikä tukee muista havainnoista muodostettua kokonaiskuvaa siitä, että suomalaiset luonnonlajittamat alusrakennemateriaalit eivät tavanomaisesti roudi rakenteessa.
