**Tielaitos**

# Kuhmon taajamateiden parantaminen

Yhteenveto seurannasta

Tielaitoksen  
selvityksiä  
62/1996

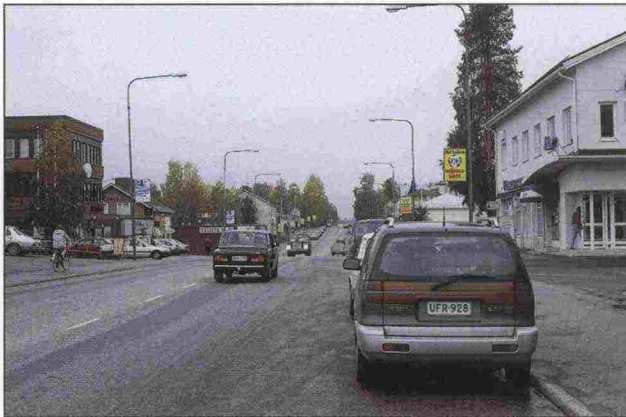
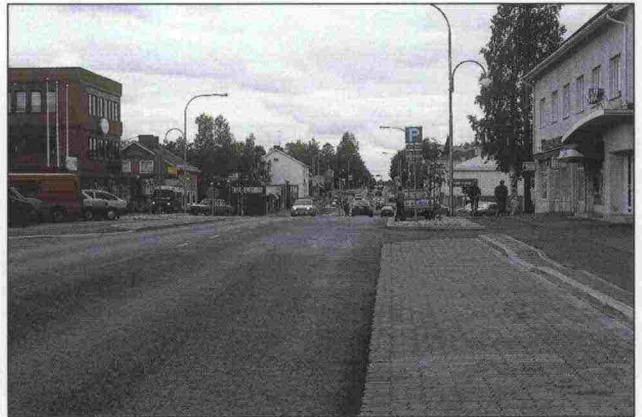
Kuva 4/22. Tienvarsipysäköinti on ohjattu taskuihin ja vino pysäköinti on ohjattu erilliselle pysäköintikaistalle.

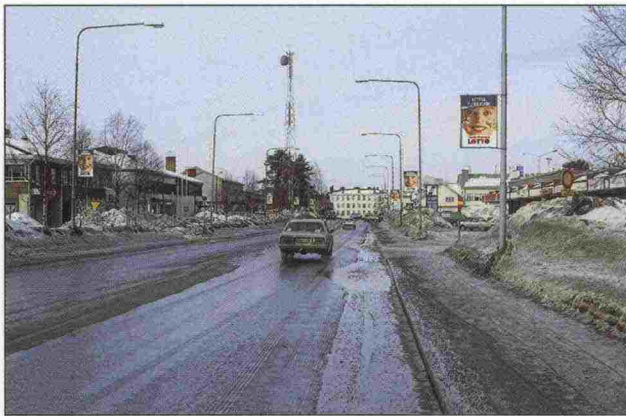
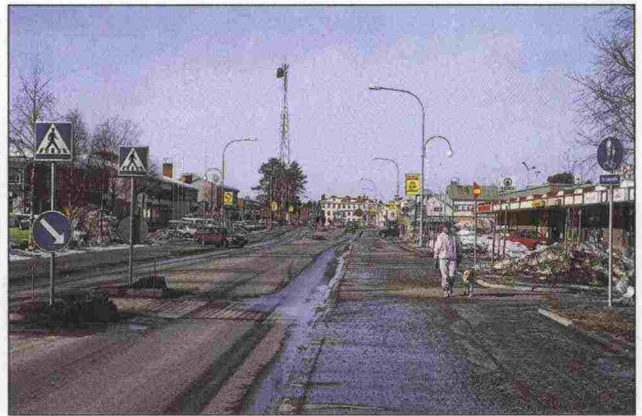
Kuva 4/23. Koulukadulla uudet keskisaarekkeet ainoana muutoksena eivät ole juuri muuttaneet katunäkymää. Taustalla kohoaa taajaman tätä osaa kokoava korkea valkoinen koulurakennus.

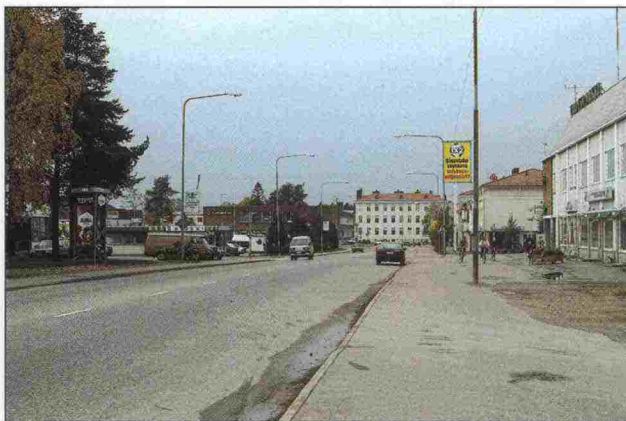
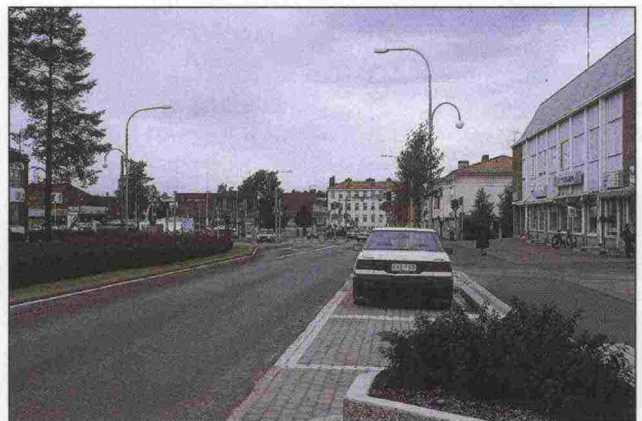
Kuva 4/24. Keskusta-alueella pitkät koko korttelin mittaiset keskikaistat halkaisevat kadun ja korostavat eri ajosuuntia.

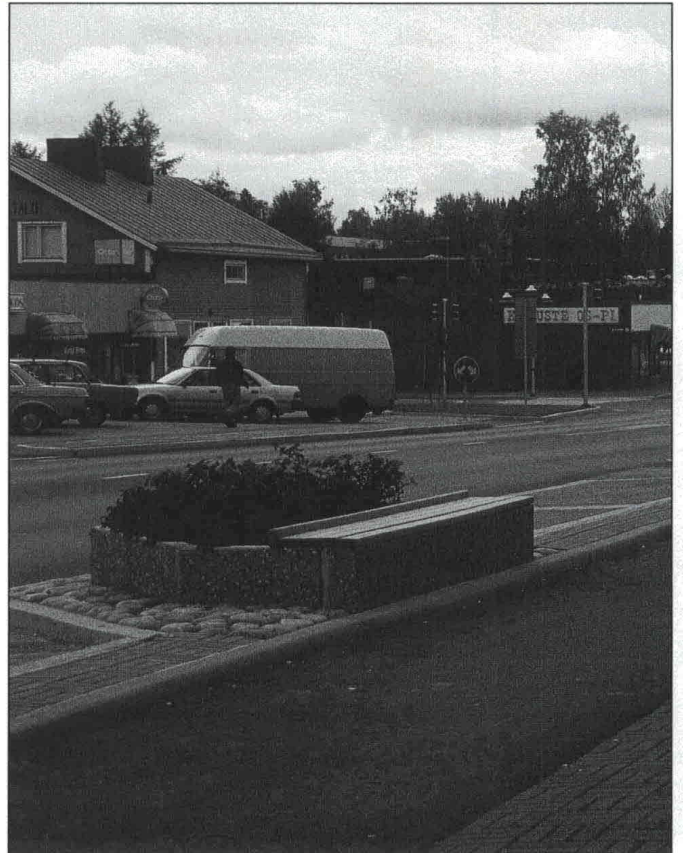
Kadun varteen on rakennettu istuskelupaikkoja. Kainuuntien varressa ne liittyvät pysäköintitaskujen väleissä oleviin korotettuihin pesubetonielementtirakenteisiin istuslaatikoihin. Levähdyspaikat sopivat hyvin Kuhmon vireään kulttuuri-ilmeeseen kamarimusiikkijuhlineen, jolloin kylän raitilla on paljon kulkijoita. Penkkien pintamateriaalina on puuistuimet. Istuimet on kuitenkin sijoitettu siten, että istujan jalat ovat pyörätien kohdalla ja pyöräilijät joutuvat väistämään mahdollisia istuskelijoita. (Kuva 4/25).

Kuva 4/25. Nykyisissä pienissä istuskelupaikoissa istujan jalat ovat pyörätiellä aiheuttaen vaaraa pyöräilijöille ja istujille.

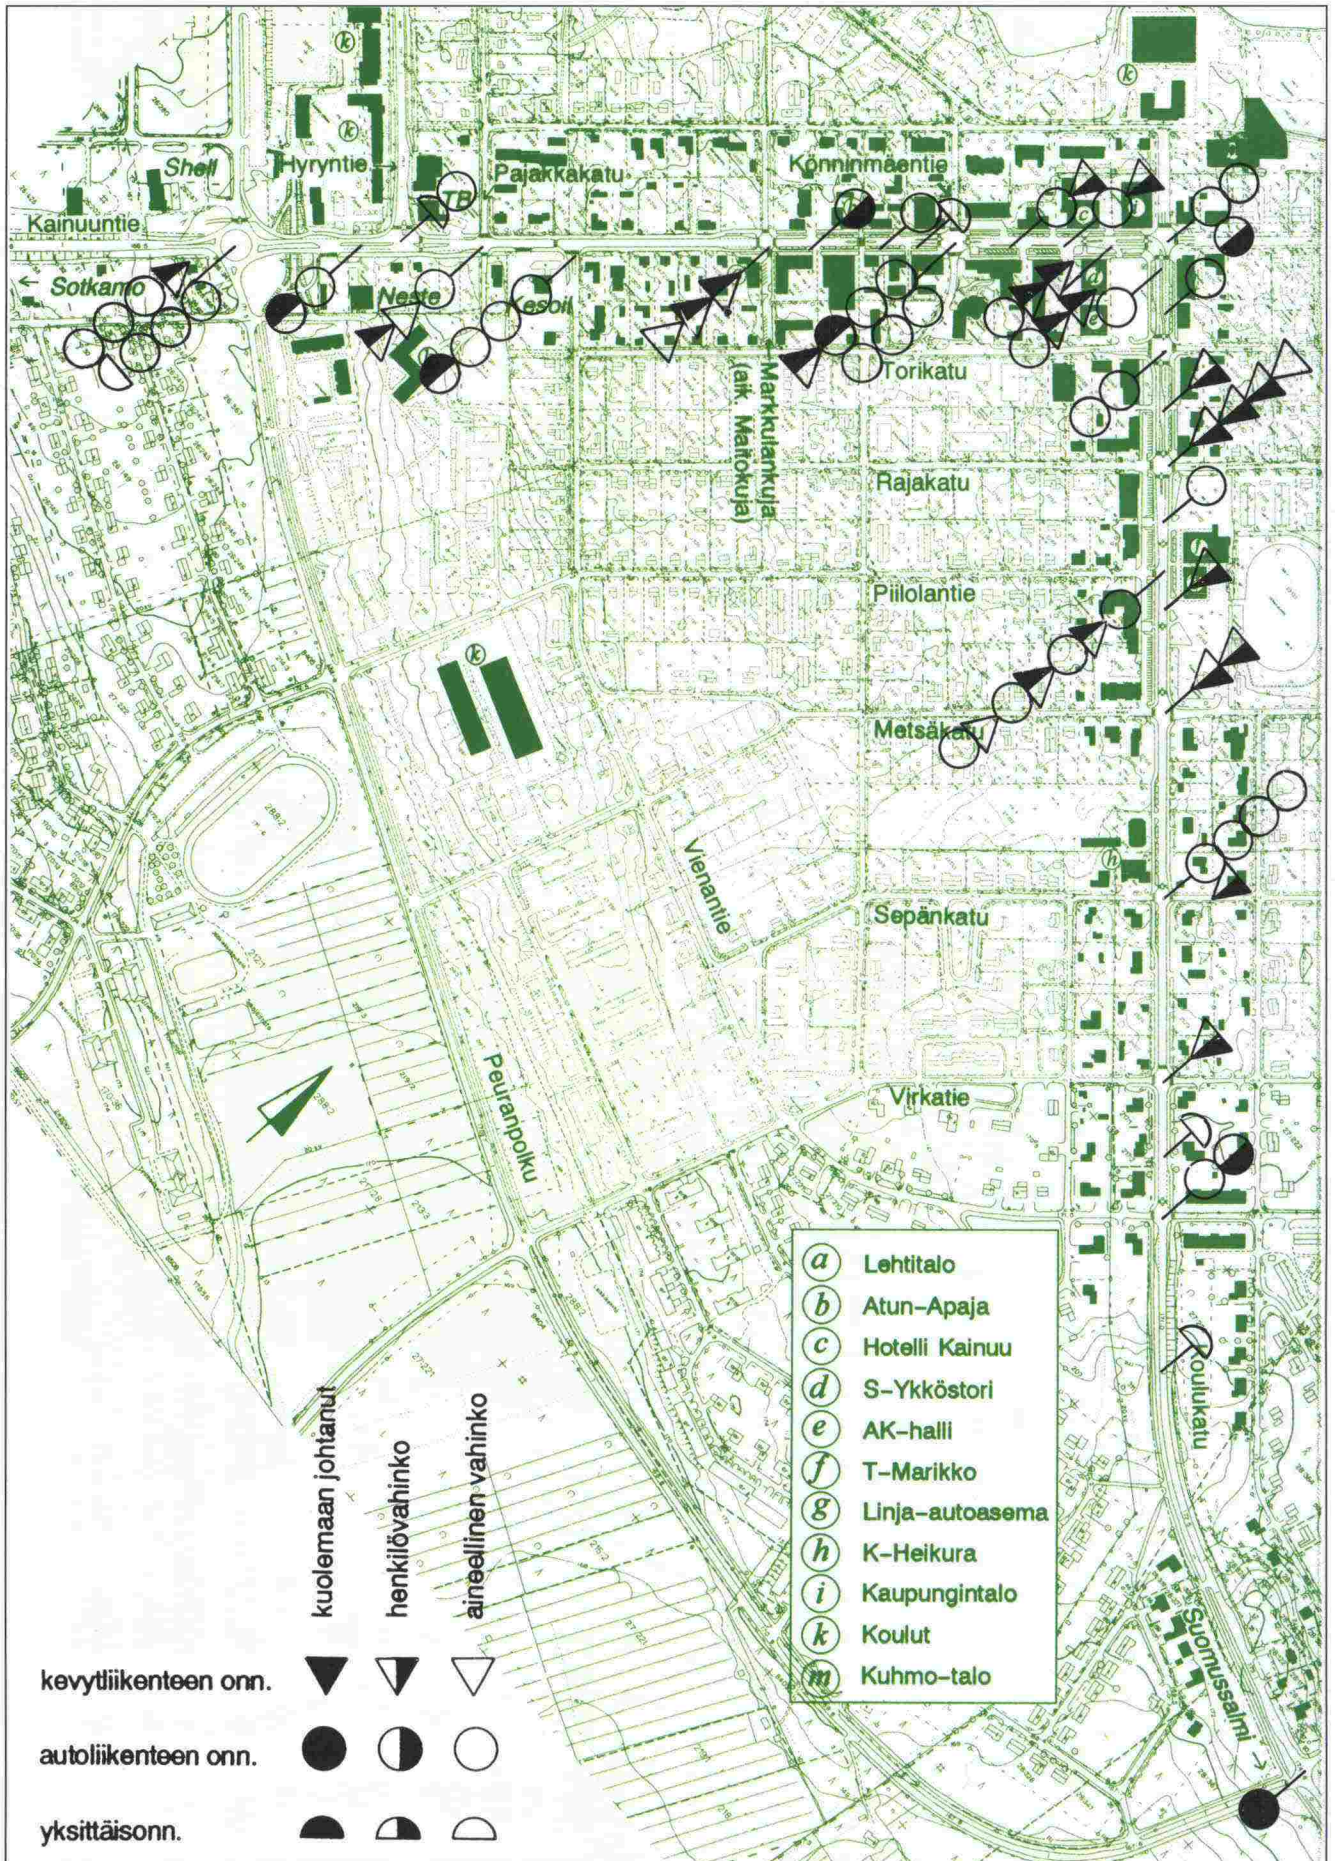
Kuva 5/1. Kainuuntien ja Koulukadun liikenneonnettomuudet ennen teiden saneerausta v. 1987-1991.

Ennen saneerauksia Kainuuntien ja Koulukadulla oli taajama-alueella tapahtunut vuosina 1987-91 76 poliisin tietoon tullutta liikenneonnettomuutta. Onnettomuuksista 1 oli johtanut kuolemaan, 26 loukkaantumiseen ja 49 aineellisiin vaurioihin. Henkilövahinkoihin (=kuolemaan tai vammoihin) johtaneista onnettomuuksista noin 75 % (20) oli kevytliikenteen onnettomuuksia. Seuraavaksi eniten oli tapahtunut henkilövahinkoihin johtaneita risteämisonnettomuuksia (4 kpl eli 14 %). Liikenneonnettomuuskartta ennen-tilanteessa on esitetty kuvassa 5/1.

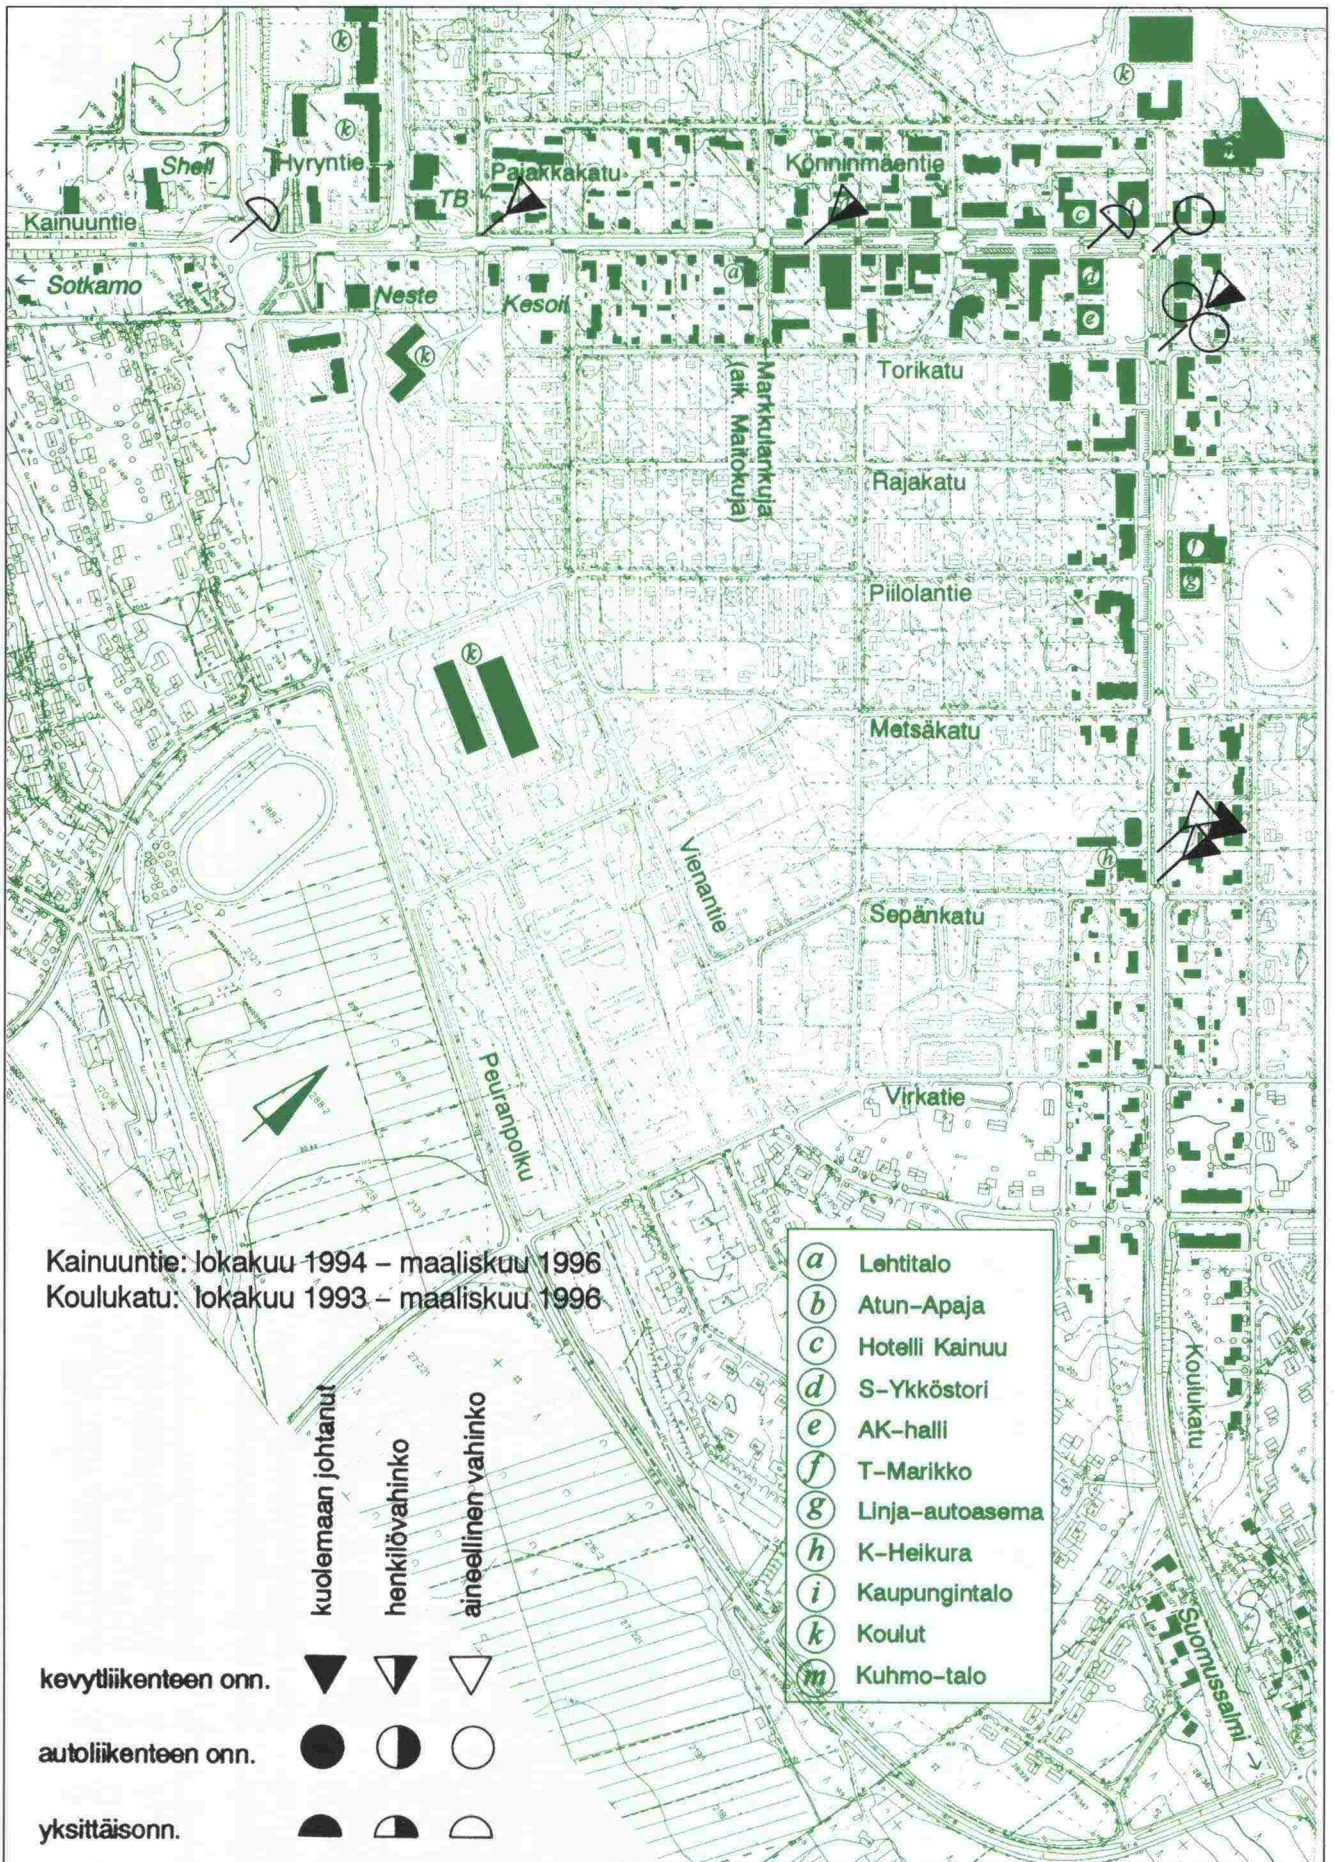
Kuva 5/2. Kainuuntien ja Koulukadun liikenneonnettomuudet teiden saneerauksen jälkeen.

Poliisin ilmoittaman onnettomuusaineiston perusteella voidaan todeta, että henkilövahinko-onnettomuuksien onnettomuusaste ei ole pienentynyt. Koulukadun ja Sepänkadun liittymä vaikuttaa vaaralliselta etenkin kevytliikenteen kannalta. Kainuuntiellä torin kohta, joka ennen oli vaarallisin, näyttää olleen turvallisempi jälkeen jaksolla.

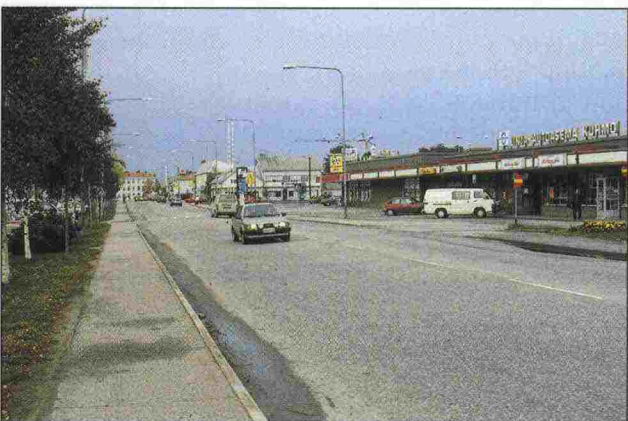
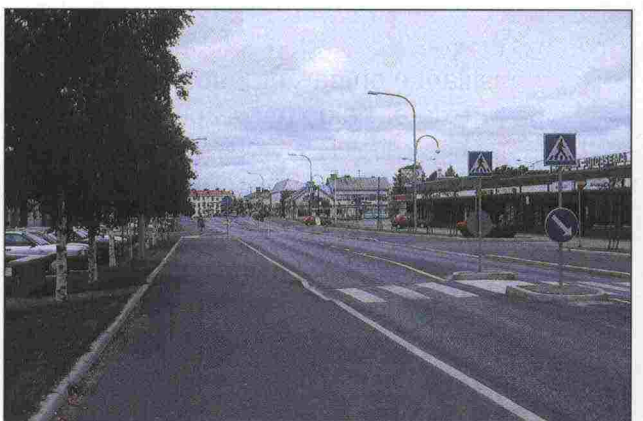
Kuva 10/6. Koulukatu, näkymä kohti keskustaa.

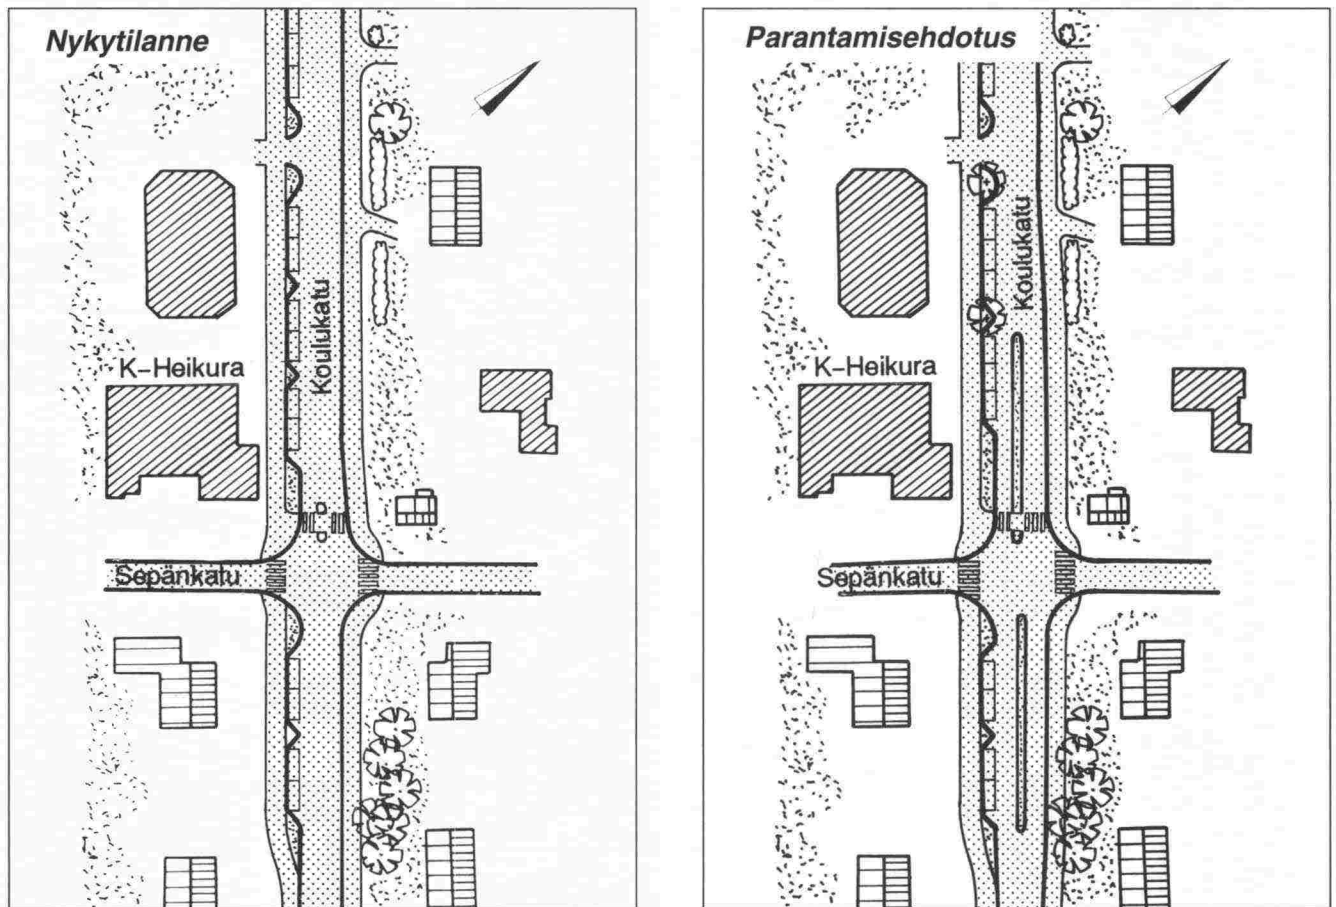
Kuva 10/10. Pitkät keskisaarekkeet Koulukadulla Sepänkadun liittymässä lisäävät liittymän havaittavuutta. Näkemiä voidaan parantaa uusimalla pysäköintijärjestelyt.

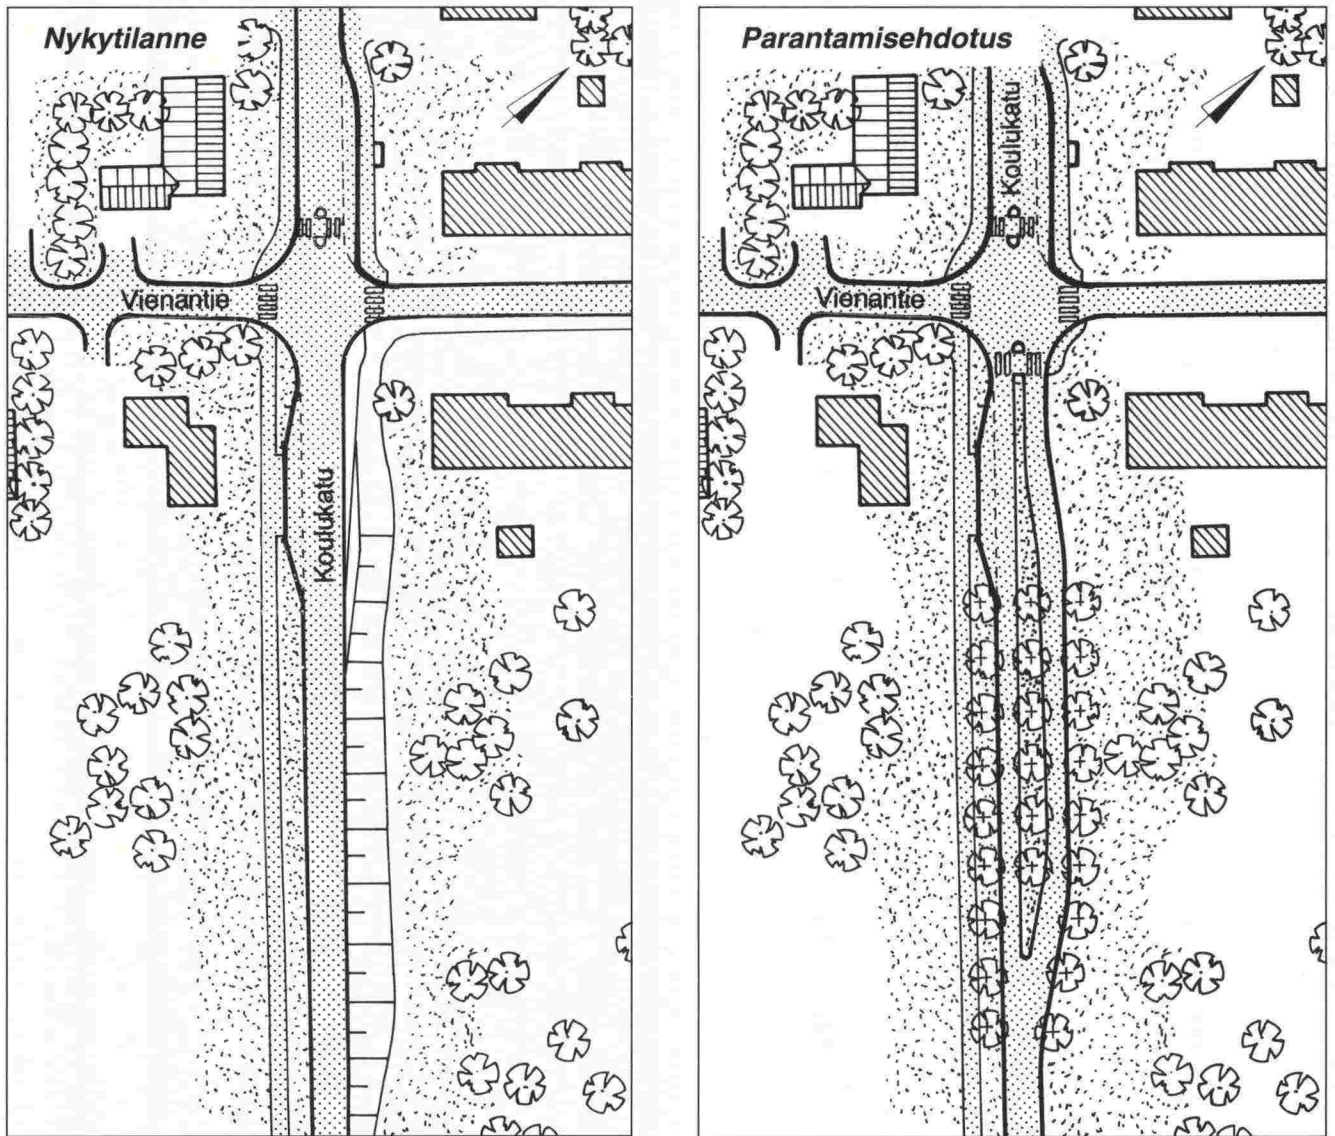
Kuva 10/11. Koulukadun itäpäässä ei ole nykyisin taajamaporttia viestittämässä nopeuden alentamistarpeesta. Leveä ja pitkä istutettu keskisaareke on tähän ympäristöön soveltuva porttiaihe, joka myös rajoittaa nopeuksia sivusiirtymän ansiosta.
