TIEN URAUTUMINEN KESÄLLÄ JA TALVELLA

Päällysteskanerin mittaustuloksia
2018 ja 2019

Väyläviraston julkaisuja 1/2021

Väylävirasto
Helsinki 2021

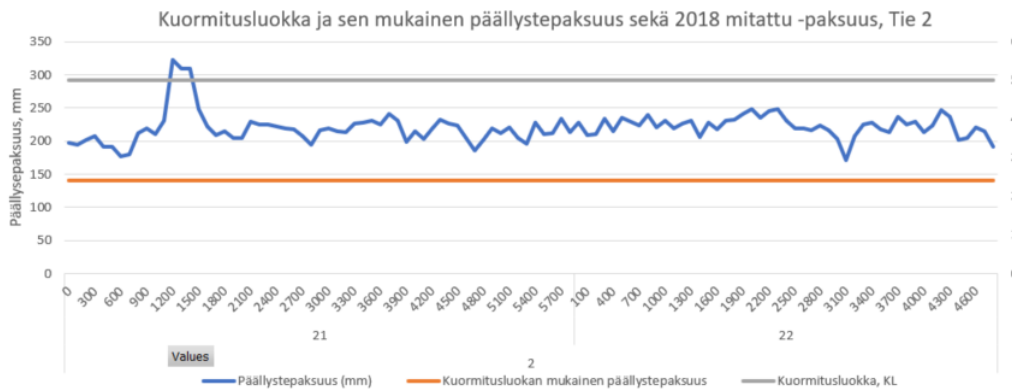
Kuva 4. Päällystepaksuudet (2018) ja kuormitusluokka tie 2

Kohteella on hyvä ja uusi päällyste, joka on tavoitepaksuutta suurempi, tien kuormitus on kohtuullista.

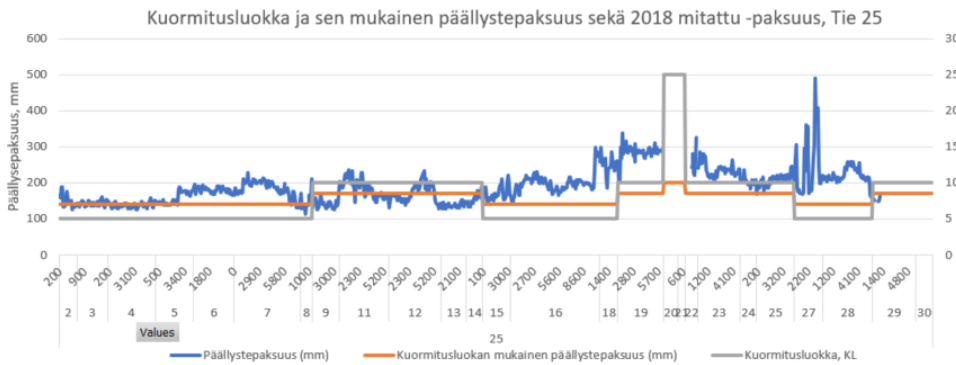
Kuva 5. Päällystepaksuudet (tavoite ja mittaus 2018) ja kuormitusluokka tie 25.

Tieosilla 9–14 päällystepaksuuden tavoite on suurempi kuin nykyinen päällystepaksuus joillain osuuksilla.

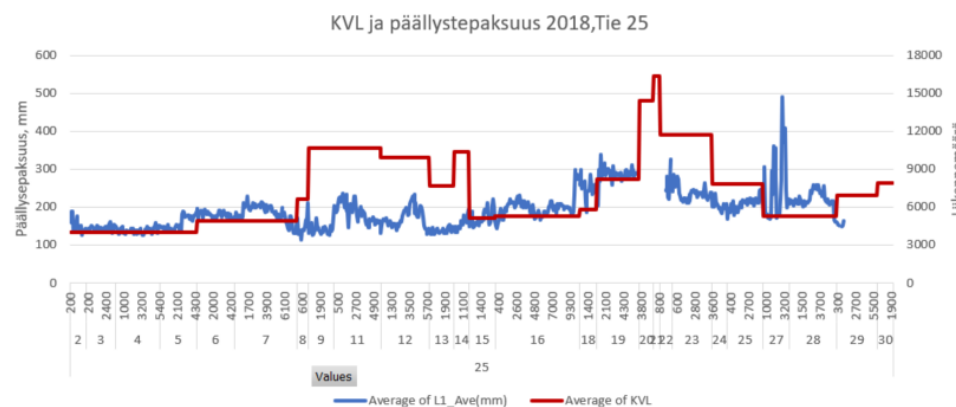
Kuva 6. Päällystepaksuudet ja KVL teillä 25.

Kuormitus on hyvin suurta osalla Vt 25:tä.

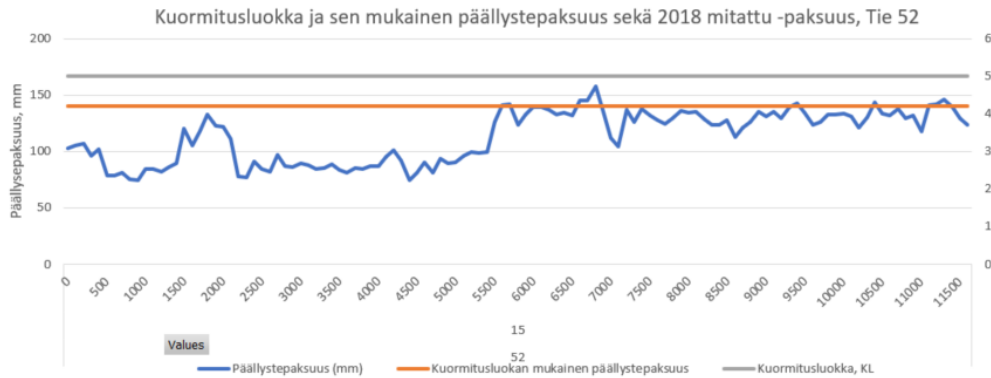
Kuva 7. Päällystepaksuudet (tavoite ja mittaus 2018) ja kuormitusluokka tie 52.

Kohteen päällystepaksuus on 10–15 cm eli ohuempi kuin muilla kohteilla mutta paksumpi kuin tavoitepaksuus. Kuormitus kohtuullista.

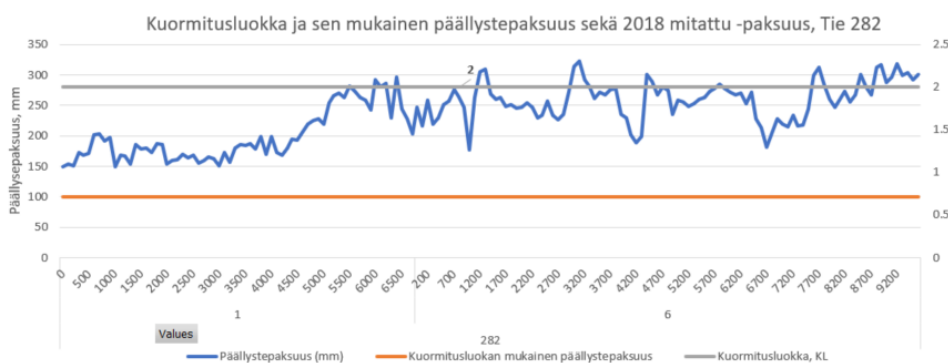
Kuva 8. Päällystepaksuudet (tavoite ja mittaus 2018) ja kuormitusluokka tie 282.

Kohteella on kaksikerros päällyste, joka on paksumpi kuin tavoitepaksuus. Kuormitus on kohtuullista.

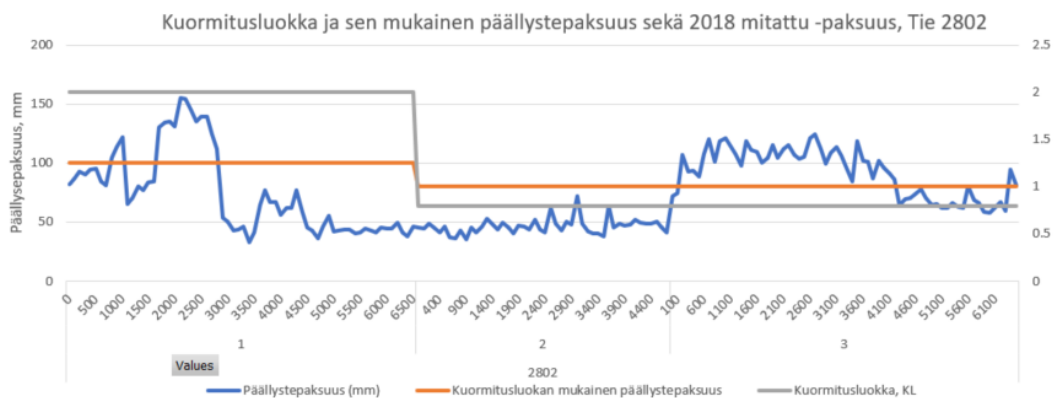
Kuva 9. Päällystepaksuudet (tavoite ja mittaus 2018) ja kuormitusluokka tie 2802.

Tiellä 2802 on jonkin verran yksikerrospäällysteitä, kuormitus pientä. Ainoastaan loppuosan päällystepaksuus on tavoitteen mukainen.

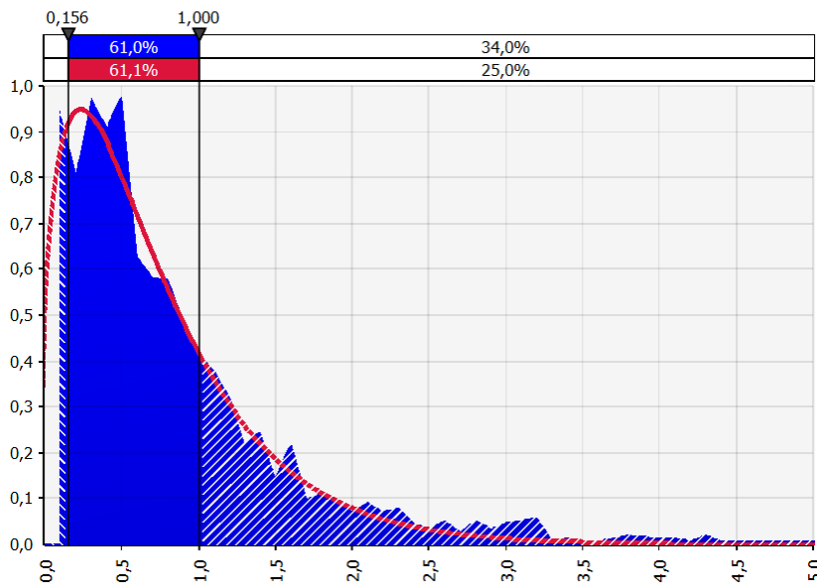
Maksimiurasyvyyden muutos vuonna 2018, kesäura 2018, on esitetty kuvissa 12 ja 13. Kuva 12 esittää niitä kuntomuutospareja, joissa negatiiviset arvot (urasyvyyden pieneneminen) on karsittu. Tällöin noin 66 % 100m mittaustulospareista on alle 1 mm. Yli 1 mm havaintoja on 34 % ja yli 1.5 mm havaintoja 9 % eli noin 20 km.

Kuva 12. Kesäura18 kasvu kesällä 18 (negatiiviset arvot karsittu) päällysteskannerin mittauksissa 2018.

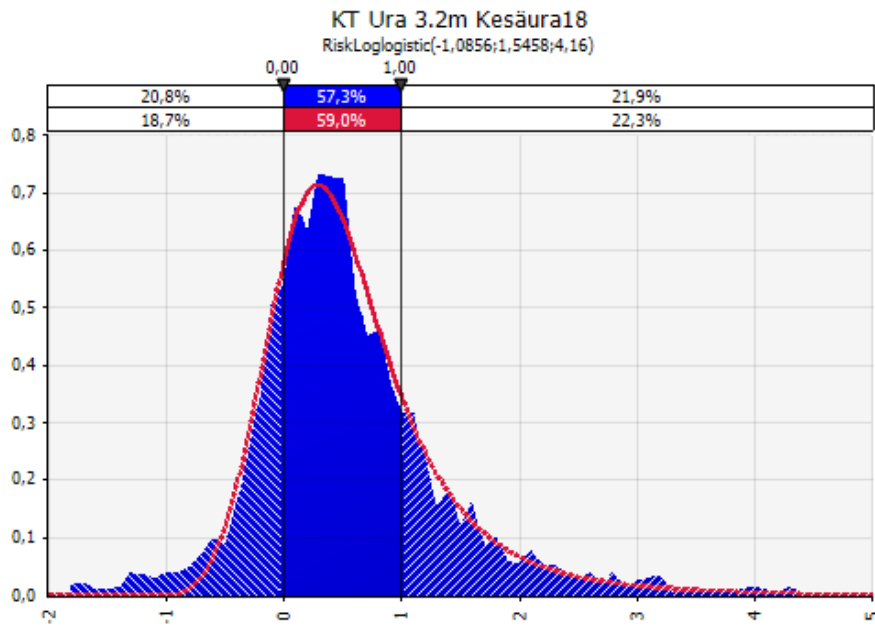
Kuva 13. Kesäura18 muutos kesällä 18, kaikki havainnot päällysteskannerin mittauksista.

Kesäura 18 yli yhden mm kuntomuutokset ovat pääasiassa tieltä 25, myös teiltä 2 ja 282 ja pienenemiset tulevat pääasiassa teiltä 52 ja 2802.

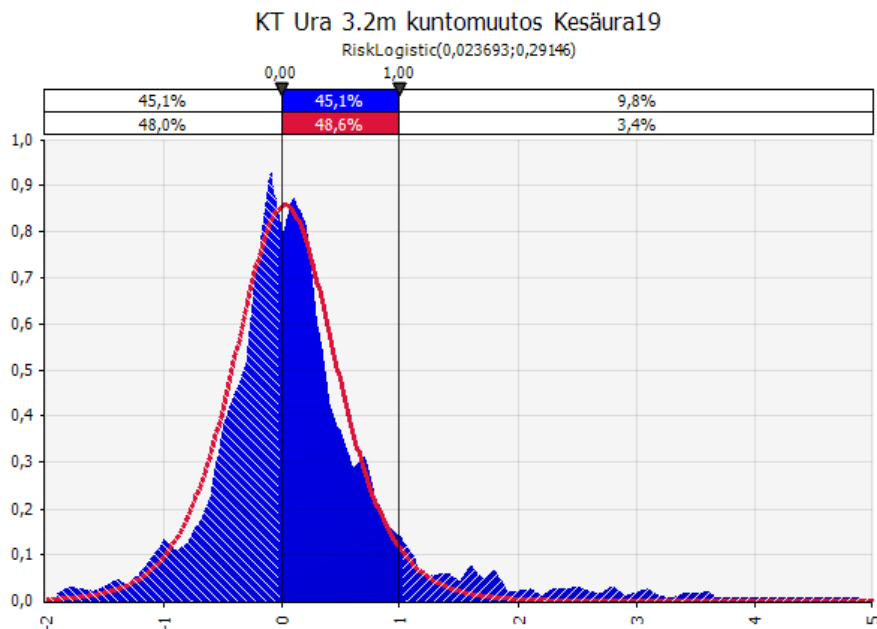
Kuva 14. Kesäura19 muutos kesällä 19, kaikki havainnot päällysteskannerin mittauksista.

Kesäura 19 muutos on hyvin pientä ja tasaisesti jakautunut "nollan" ympärillä. Mitattaessa urasyvyyden muutoksia 100-metrisillä, joilla urasyvyys kasvaa hyvin vähän kesän aikana, on tavallista, että urasyvyyden kasvu näkyy negatiivisena. Syy negatiiviseen kuntomuutokseen (urakasvuun) voi olla paikkaukset urien kohdalla, pienet erot ajolinjoissa mittausta tehtäessä. Myös raskaiden autojen ajaminen uran vieressä on havaittu pienentävän urasyvyyttä tai keväällä

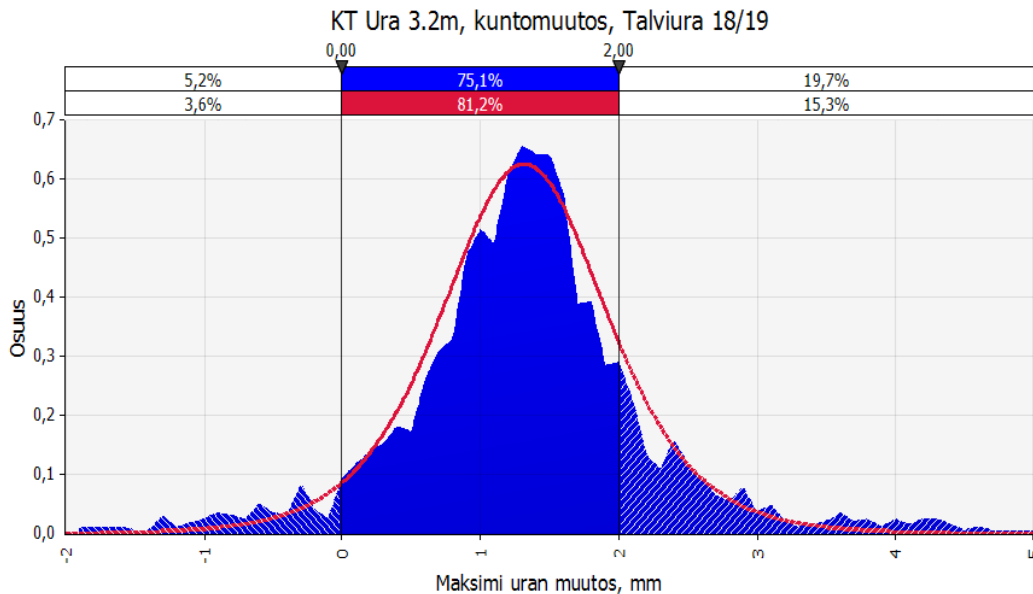
Kuva 16. Talviura 18/19 muutos talvella 18/19, kaikki havainnot päälysteskannerin mittauksista.

Kaikkien teiden keskimääräinen urautuminen on 1.46 mm talvessa, mitä voidaan pitää kohtuullisena tällaisille raskaasti kuormitetuilla teillä. Sellaisia jaksoja, joiden talviura 18/19 kasvaa yli 2 mm on tässä aineistossa 16 %.

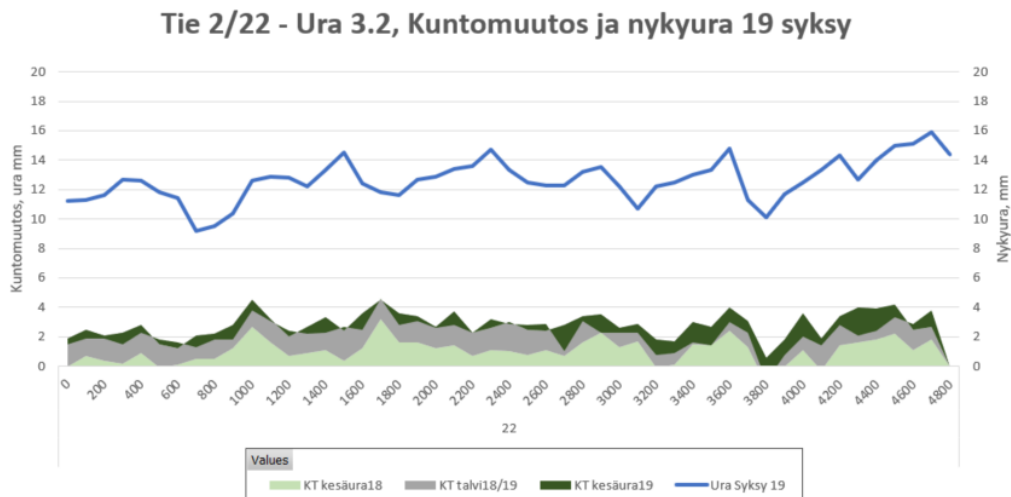
Vt 2 tieosan 21 uusi päällyste urautui ensimmäisen talvena ja paikoin se on jatkunut myös kesällä 19. Tieosalla 22 tapahtui kesällä 18 urautumista, joka jatkui myös 2019.

Kuva 20. Kuntomuutos (kesäura18 ja 19 sekä talviura 18/19), nykykurto syksyllä 19, maksimiura 3.2m, tie 2, tieosa 22.

Vuonna 2018 merkittävää kesädeformaatiota oli paaluvälillä 1000-4800, kesällä vain paaluvälillä 2700-4600. Talviura oli oudon pieni välillä 2700-4000.

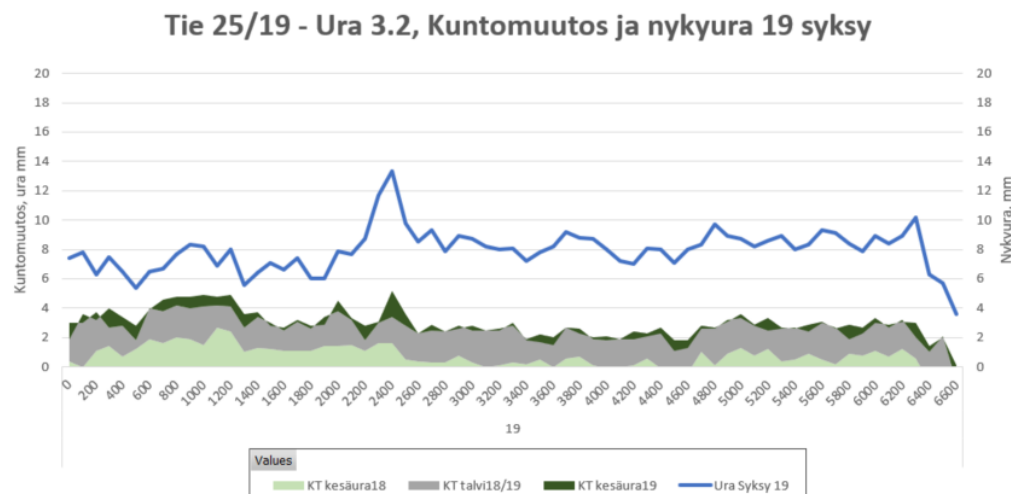
Kuva 21. Kuntomuutos (kesä18 ja 19 sekä talviura18/19), nykykurto syksyllä 19, maksimiura 3.2m, tie 25, tieosa 19.

Tieosan 19 alkuosalla tapahtuu suurta kuntomuutosta, kesädeformaatiota esiin-tyy vain paaluväleillä 0-2300 ja 4700-6400. Talviura kehittyi tasaisesti koko pi-tuudella. Tällaisen tiedon avulla on mahdollista kohdistaa rakenteen vahvista-minen oikeisiin kohtiin ja havaita muutoksia kuntomuutoksen nopeudelle.

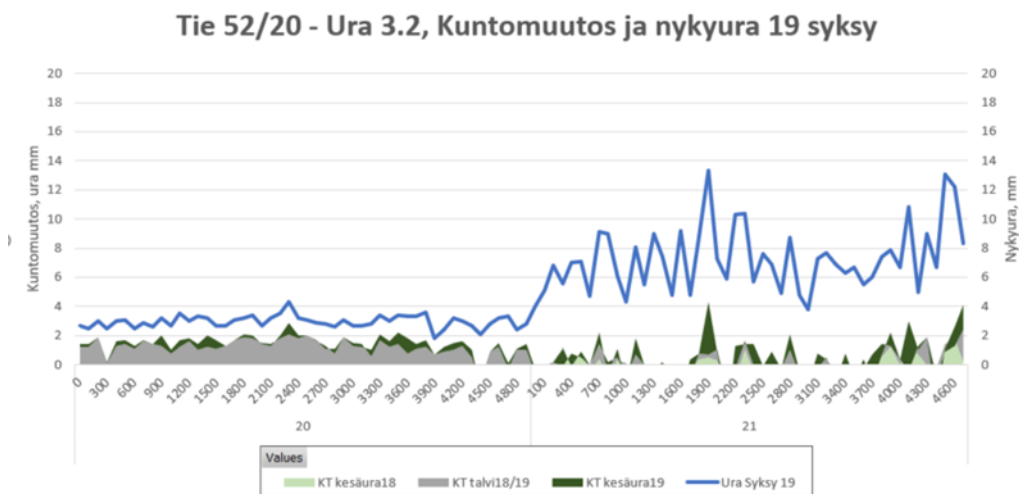
Kuva 22. Kuntomuutos (talviura18/19 ja kesäura19), nykykunto syksyllä 19, maksimiura 3.2m, tie 52, tieosa 20 ja 21.

Vt 52 tieosa 20 päällystettiin 2018, joten nykyura syksyllä 2019 on yhden talven kuntomuutos ja ns. alku-ura. Tällaista kuntomuutosta voidaan pitää normaalina.

Kuva 22:ssa nähdään syksyn maksimiurasyvyyden suuri vaihtelu peräkkäisillä 100 metrisillä, joka johtuu paikkausten kohdan matalasta urasta ja vastaavasti syvästä urasta paikkojen välissä (Kuva 23).

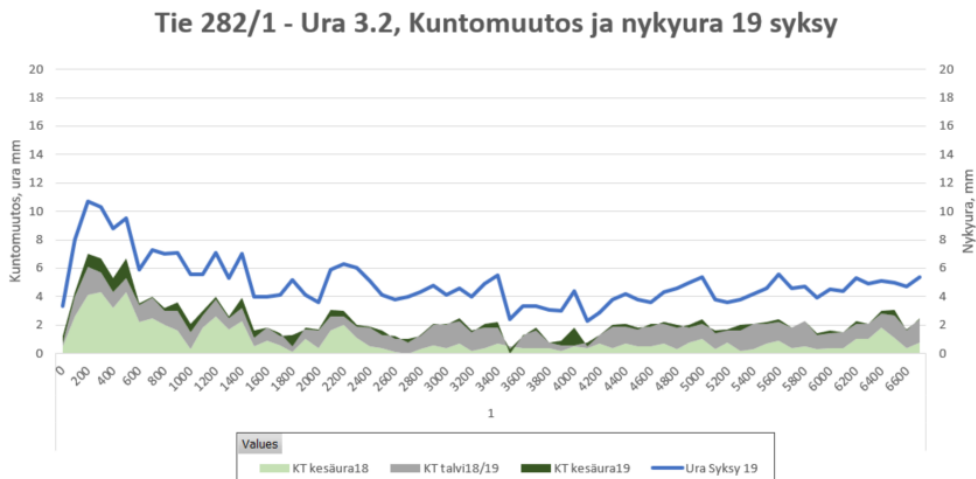
Kuva 24. Kuntomuutos (kesäura18 ja 19 sekä talviura18/19), nykykunto syksyllä 19, maksimiura 3.2m, tie 282, tieosa 1.

Tein 282/1 alussa on jakso, jolla on suuri kesäura, vaikka päällyste on paksu (160 m). Talviura on koko pituudella lähes vakio.

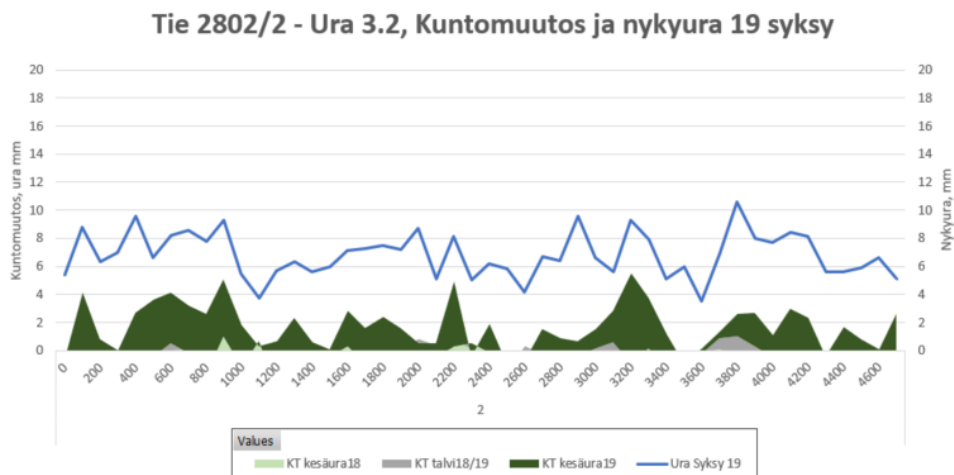
Kuva 25. Kuntomuutos (kesäura18 ja 19 sekä talviura18/19), nykykunto syksyllä 19, maksimiura 3.2m, tie 2802, tieosa 2.

Tie 2802 on kapea ja mutkainen "tavallinen" tie, jonka kunto vaihtelee paljon ja talvella 18/19 sekä sen jälkeen kesällä 2019 tien kunto heikkenee paikoittain paljon.

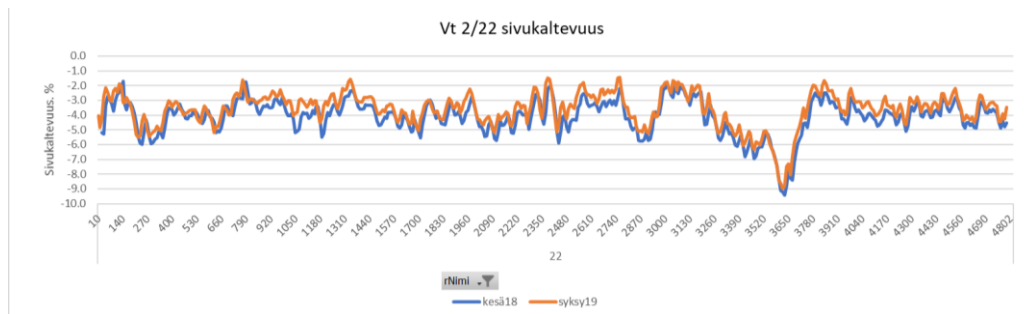
Kuva 31. Sivukaltevuus kevät 18 ja syksy 19, tie 2/22.

Vt 2 sivukaltevuuden muutos on pientä, mutta muutosta tapahtuu, tieosalla 22 kahden kesän ja yhden talven aikana tapahtunut sivukaltevuuden muutos on ollut keskimäärin 0.5 % loivemmaksi.

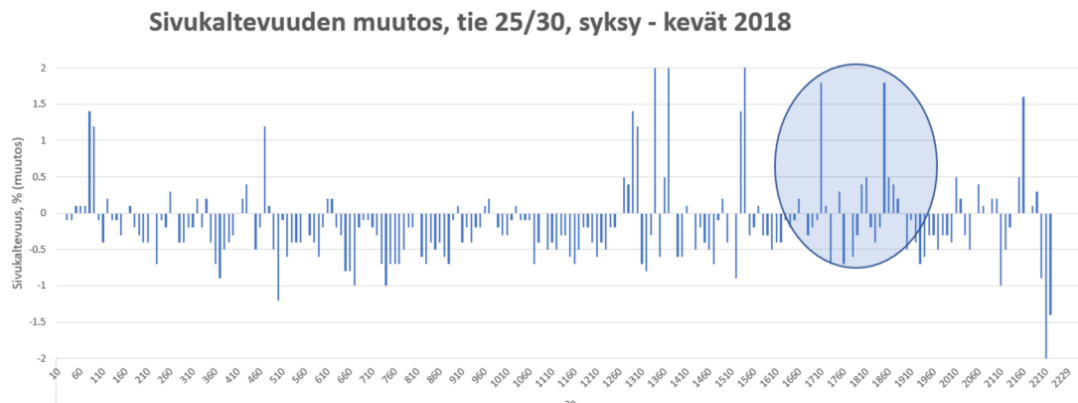
Kuva 34. Sivukaltevuuden muutos, kesä 19 – kevät 18, tie 25/30.

Sivukaltevuudessa tapahtuu pientä muutosta (+/- 0.5 %) tasaisesti ja joillakin yksittäisillä kohdilla nähdään suuria muutoksia. Näihin vaikuttaa tien profiilin muutoksen, alussa ryhmityskaista, risteysalueet ja sillat. Kuvien perusteella nämä voidaan karsia pois. Tällä tieosalla ainoa tierakenteeseen viittaava muutos on lievä painuma plv. 1700–1800 (Kuva 35), jossa yksityistieliittymän jälkeen tien reunan pituusprofiili muuttuu.

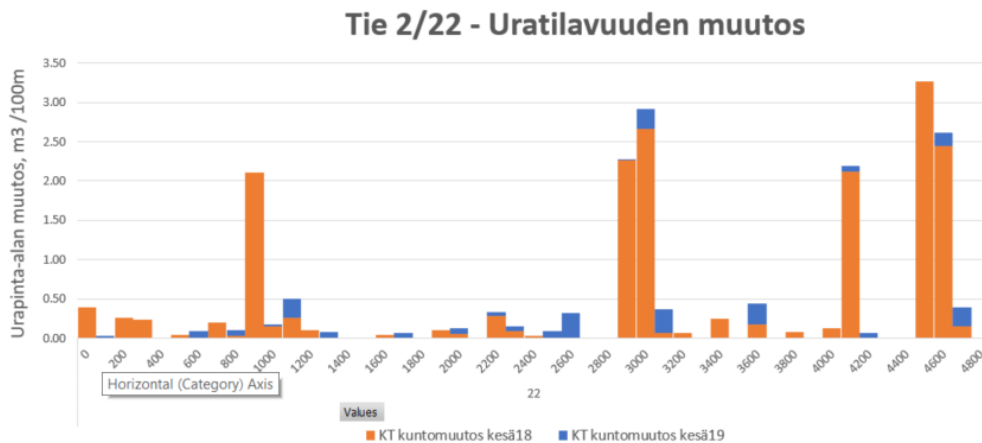
Kuva 42 Uratilavuuden muutos (kesä18 ja 19), tie 2.

Vt 2/22 tapahtui molempina kesinä ja paikoitellen erityisesti kesällä 2018 tilavuuden kasvua.

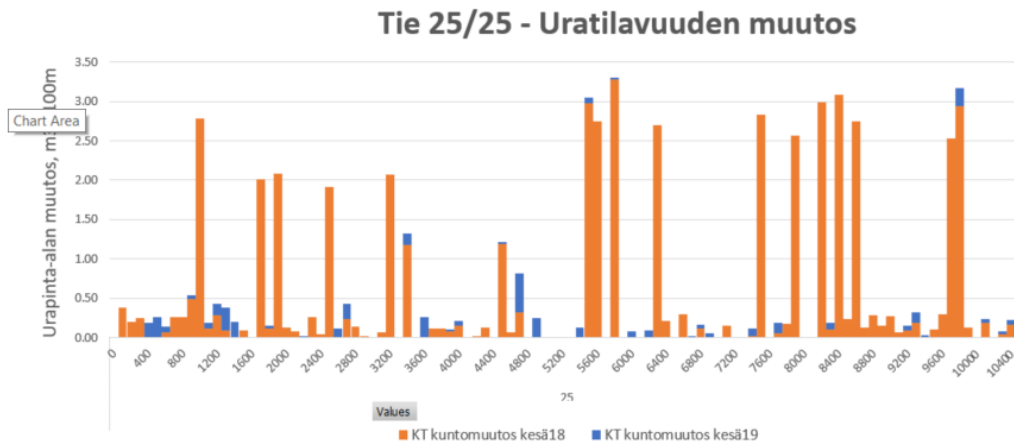
Vuonna 2018 päällystetyn kohteen Vt 25/25 urapinta-alan (-tilavuuden) kasvu on ollut kohtuullista molempina kesinä, vastaavan kohteen maksimiuran muutos on esitetty Kuva 44:ssä.

Kuva 43. Uratilavuuden muutos (kesä18 ja 19), tie 25/25.

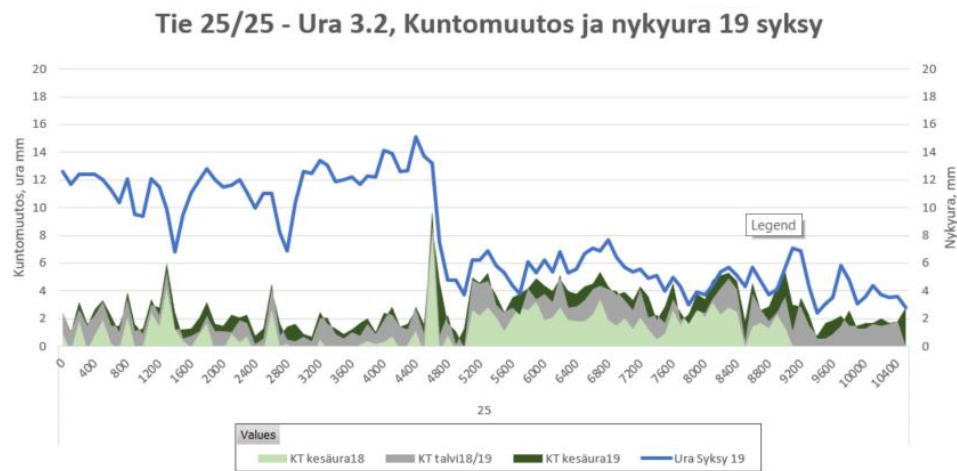
Kuva 44. Maksimiuran muutos (kesäura18 ja 19), tie 25/25-

Urapinta-alan /-tilavuuden) muutokset ovat nähtävissä myös maksimiuratuloksissa, pinta-ala muuttuja antaa samalle tarkasteltavalle asialla toisen ulottuvuuden ja vastaavasti helpon yhteyden tilavuuteen.

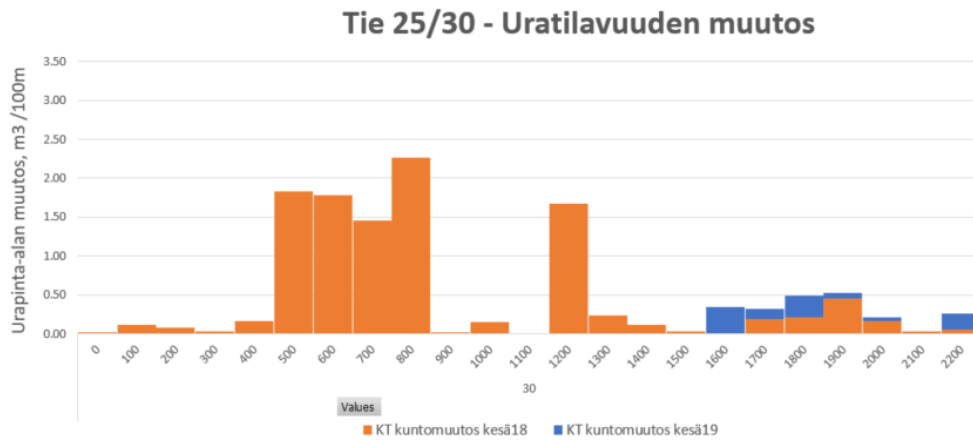
Tien 25/30 urapinta-alan muutos on havaittavissa, erityisesti kesällä 18 tapahtui 400 m matkalla suuri muutos.

Kuva 45. Uratilavuuden muutos (kesä18 ja 19), tie 25/30.

Tieosan lopussa on jakso, jossa on tapahtunut kuntomuutosta molempina kesinä.

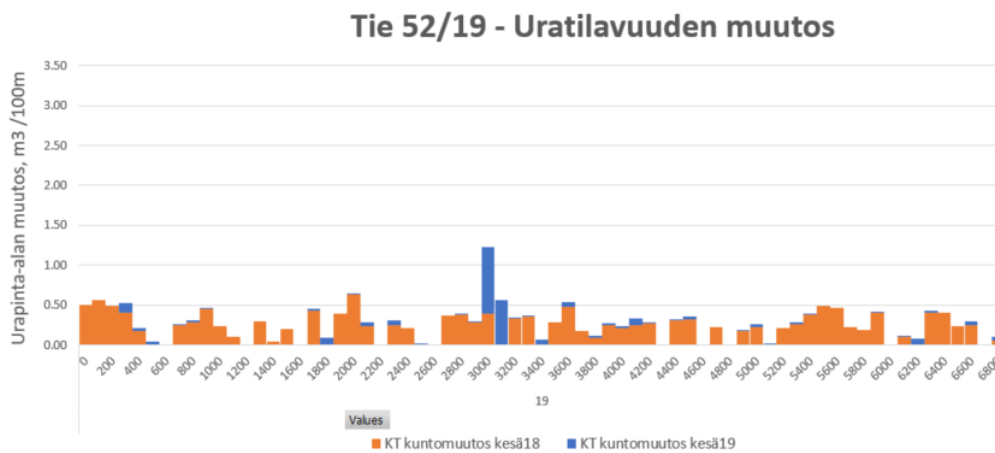
Kuva 46. Uratilavuuden muutos (kesä18 ja 19), tie 52/19.

Kesän 2018 olosuhteiden (erityisen lämmin kesä) vaikutus urapinta-alan kasvuun "tavallisella tiellä".

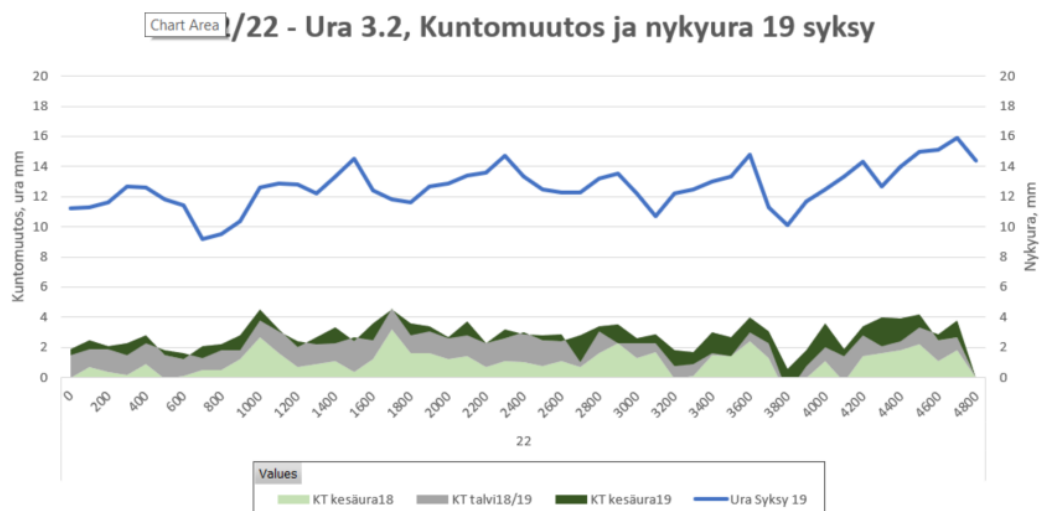
Vt2 tieosalla 22 on tehty leventäminen muutama vuosi sitten. Tieosalla tapahtuu normaalia suurempia muodonmuutoksia, myös kesällä. Kuva 59 esittää koko tieosan muutoksia ja siihen on merkitty eri mittauskertojen välillä tapahtunut suuri kuntomuutos pystypalkeilla. Kohtien 2100 ja 4700 tuloksia tarkastellaan lähemmin.

Kuva 59. Vt2/22 kuntomuutos, maksimiura 3.2 m.

Jaksolla on tapahtunut useita yli 1mm uramuutoksia (kesäura 18).

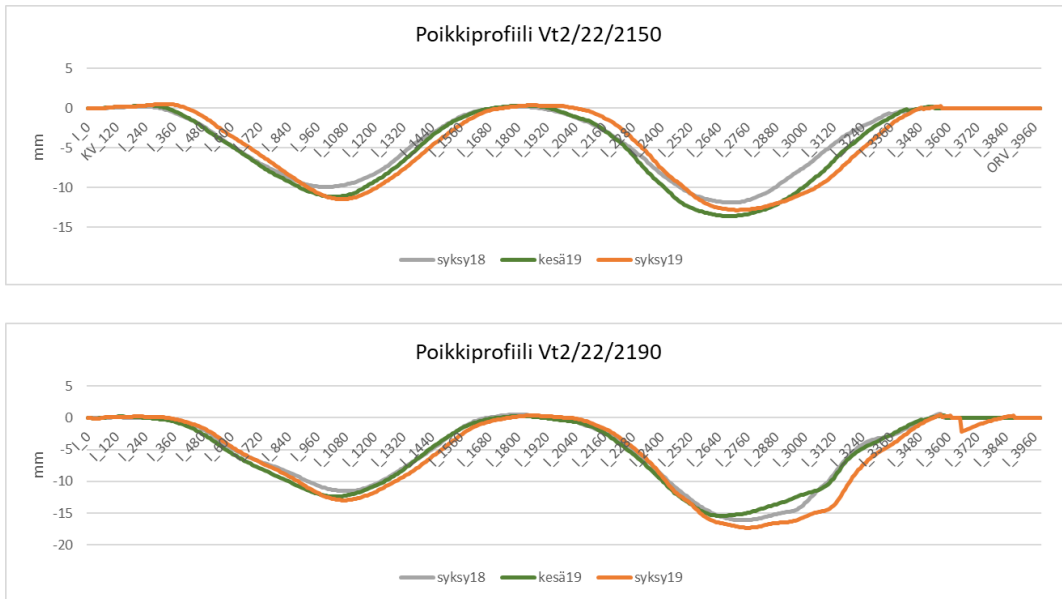
Kuva 61 esittää 10 m poikkiprofiileja kohdasta syksyllä 2018, kesällä ja syksyllä 2019. Graafin vasen reuna on ajoradan keskikohtan puolella ja oikea reunalla. Kuvassa on esitetty koko 4 m mittausleveys 500 mittauspisteellä. Kohteen sivukaltevuus on 4–5 % ja siinä ei tapahdu muutosta mittauskertojen välillä.

Kuva 61. Vt2/22/2150 ja 2190 poikkiprofiili eri ajokerroilta.

Poikkiprofiilista on nähtävissä oikean ajoura muutos. Samoin urapohjien etäisyys kasvaa eri mittauskertojen välillä (Kuva 62).

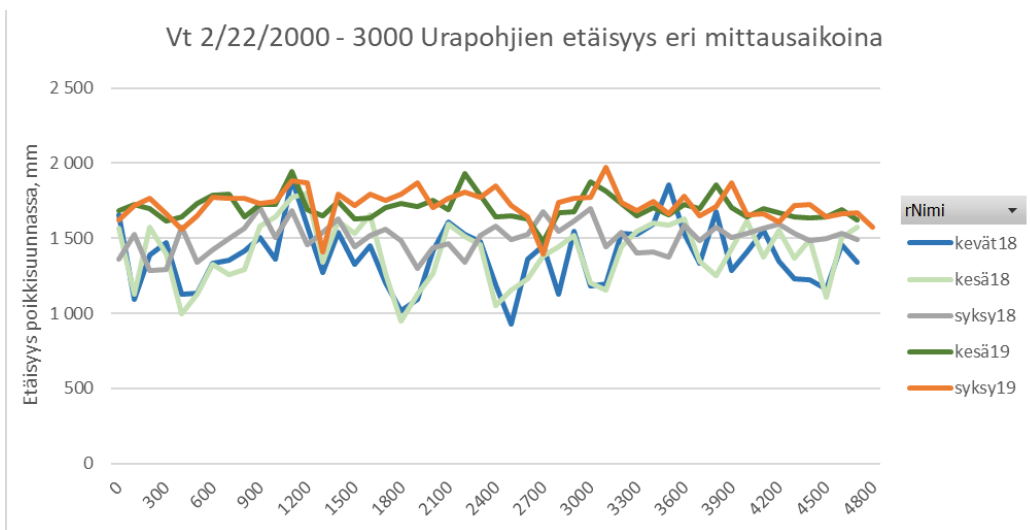
Kuva 62. Kohteen 2/22/200–3000 – muuttuja urapohjien etäisyys.

plv 2000 – 3000	tieosa 2/22
kevät18	1346	1381
kesä18	1346	1399
syksy18	1536	1503
kesä19	1707	1704
syksy19	1720	1725

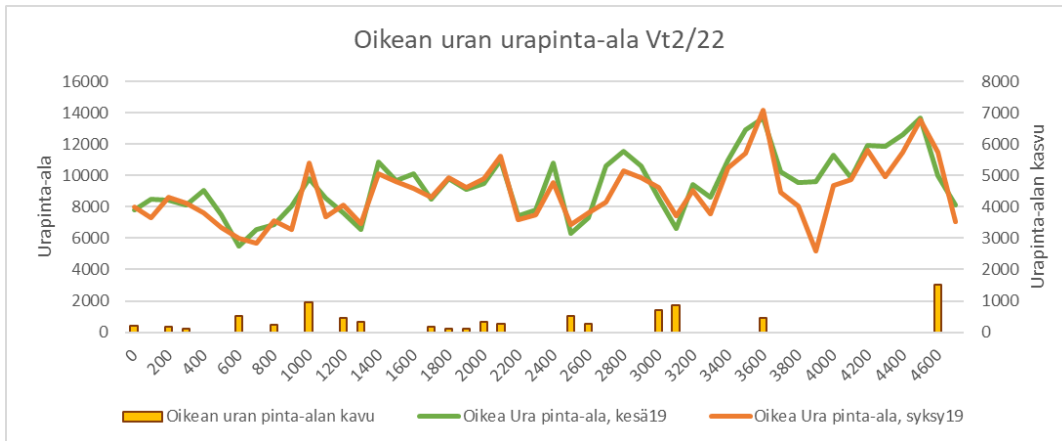
Sama oikean uran muutos on myös nähtävissä oikean uran urapinta-alan kasvuna kesällä 2019 (Kuva 63).

Kuva 63. Kohteen 2/22 – muuttuja oikea urapinta-ala ja sen muutos 2019.

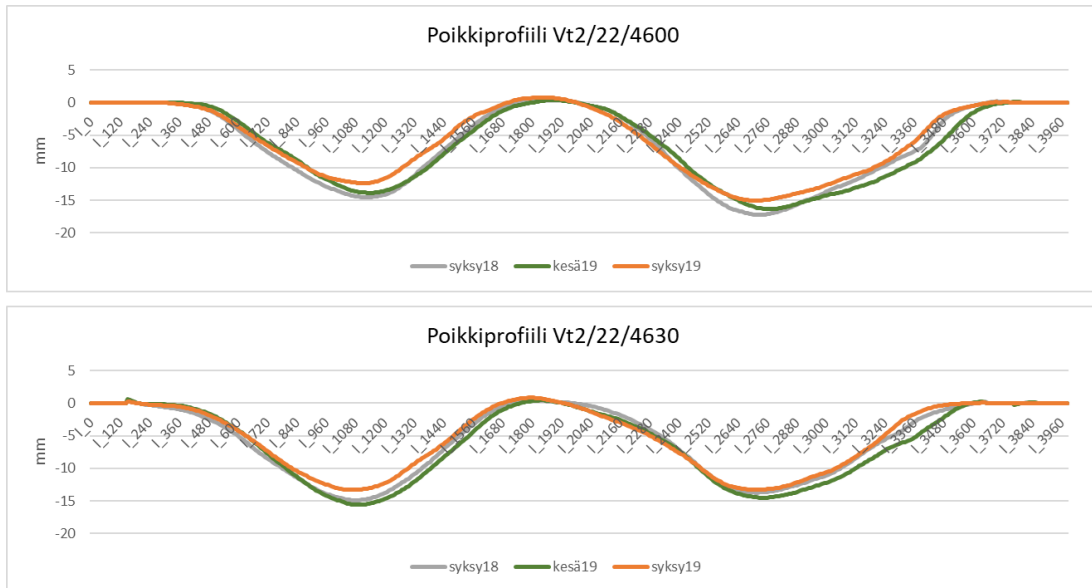
Kuva 65. Vt2/22/4600 ja 4630 poikkiprofiili eri ajokerroilta.

Poikkiprofiilin muoto on samanlainen eri mittauskeroilla.

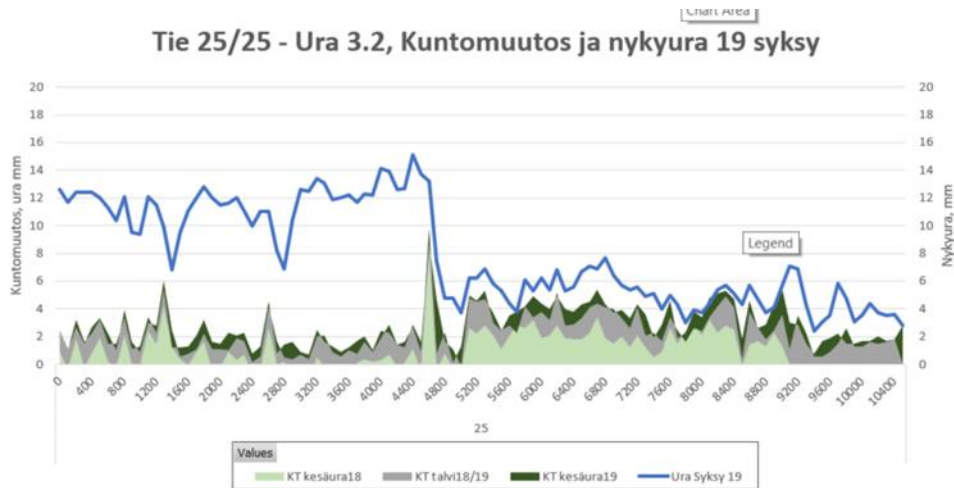
VT 25/25/6000 on tehty päällystys 2018. Tieosalla on paljon jaksoja, joiden kuntomuutos on suuri. esittää koko tieosan muutoksia ja siihen on merkitty eri mitauskertojen välillä tapahtunut suuri kuntomuutos pystypalkeilla. Kohtien 2100 ja 4700 tuloksia tarkastellaan lähemmin.

Kuva 67. Vt25/25 kuntomuutos, maksimiura 3.2 m

Päällystyskohde erottuu selvästi paalulta 4600 alkaen. Ensimmäisen vuoden kesäura18 on ollut huomattavaa.

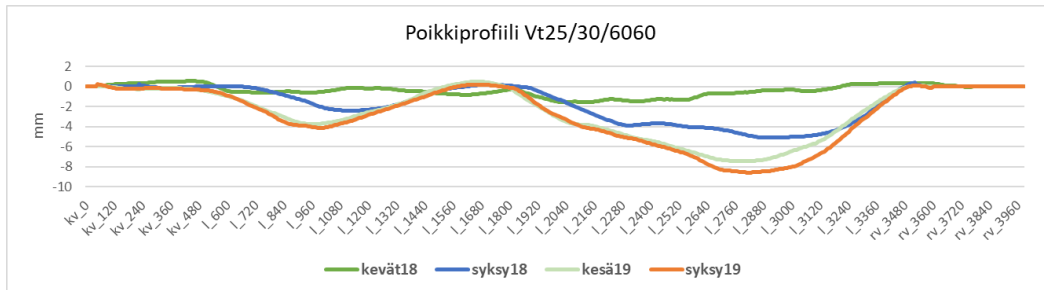
Kuva 69. Vt25/25/6060 poikkiprofiili eri ajokerroilta.

Poikkiprofiilista on nähtävissä oikean ajoura muutos. Uusi päällyste keuhällä 2018 on kovin epätasainen poikkisuunnassa.

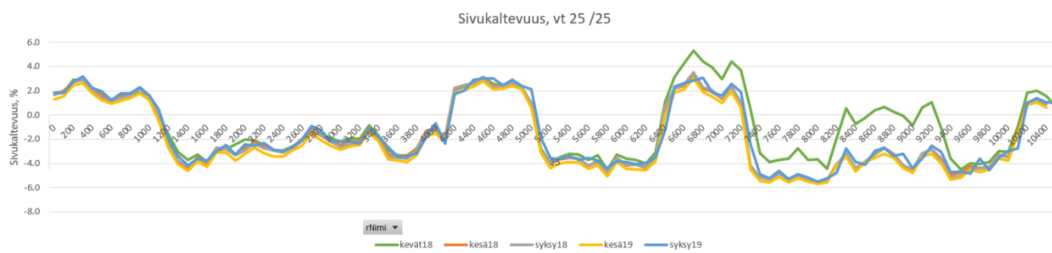
Kuva 70. Vt25/25 sivukaltevuudet (%) eri ajokerroilta.

Kohteen sivukaltevuudessa ei tapahdu suuria muutoksia mittauskertojen välillä. Päällystystyö korjasi sivukaltevuudet.

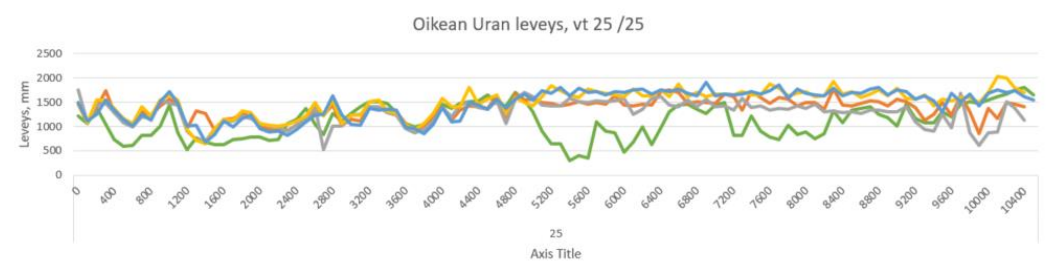
Kuva 71. Kohteen 25/25 – muuttuja oikean uran leveys, mm.

Oikean uran leveys kasvaa selvästi enemmän kuin vasemman uran leveys.

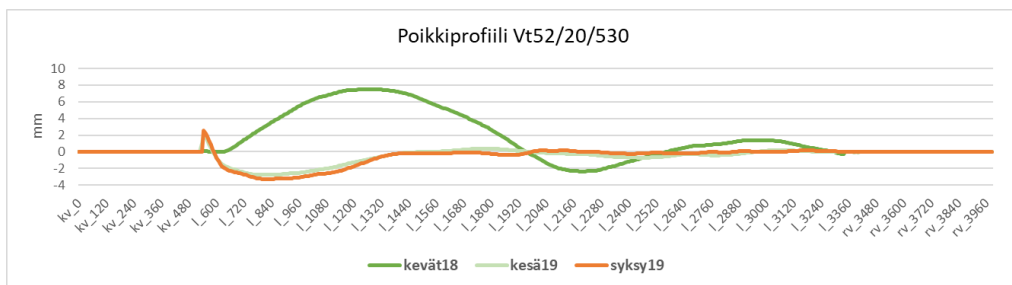
Kuva 74. Uraprofiili, Vt 52/20/550.

Tieosa oli vaurioitunut ja paikattu vuonna 2018. Päällystys tehtiin syksyllä 2018, joten suuri uraleveyden muutos tuli tasaisesta päällysteestä, kohdan poikkiprofiilit ovat Kuva 74:ssä. Vastaavasti Kuva 75 esittää urarem paikkausta poikkiprofiilissa.

Vasen ura on terävälaitainen keväällä 2018.

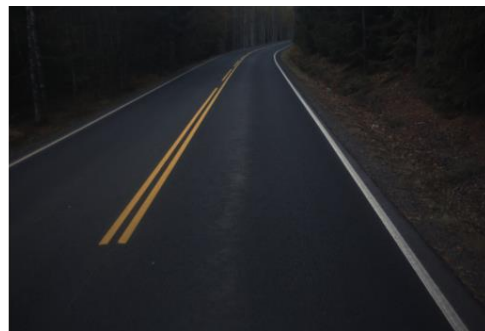
Kuva 76. Vt 52/20/550 keväällä 2018 ja syksyllä 2019.

Kuvassa näkyy urapaikkaus ja hyväkuntoinen päällyste ja tiemerkinnyt syksyllä 2019.

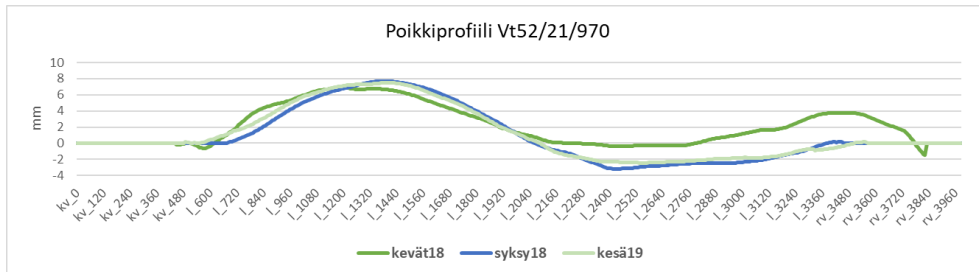
Kuva 77. Kohteen 52/21/970, poikkiprofiilit eri ajokerroilta.

Kapean ja huonokuntoisen tien profiili poikkeaa huomattavasti normaalista nastarenkaiden aiheuttamasta urakulumisesta. Tästä esimerkki testikohteen jaksolta 52721/970 (10m uraprofiilien keskiarvo).

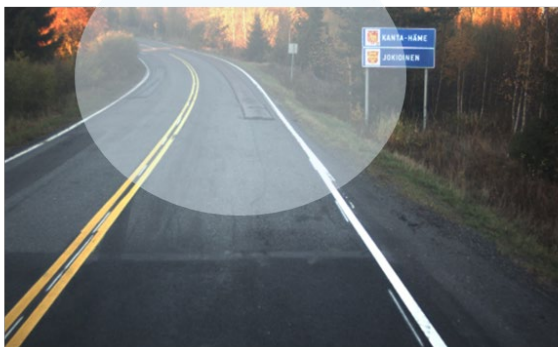
Kuva 2. Uusi päällyste ja urapaikkaus 52/20 ja 21 alku

Kuva 2 esittää kesällä 18 tehdyn uuden päällystykseen vaikutusta 3.2 maksimiurasyvyyteen ja edelleen seuraavan tieosan alkuun tehdyn urapaikkauksen vaikutuksen.

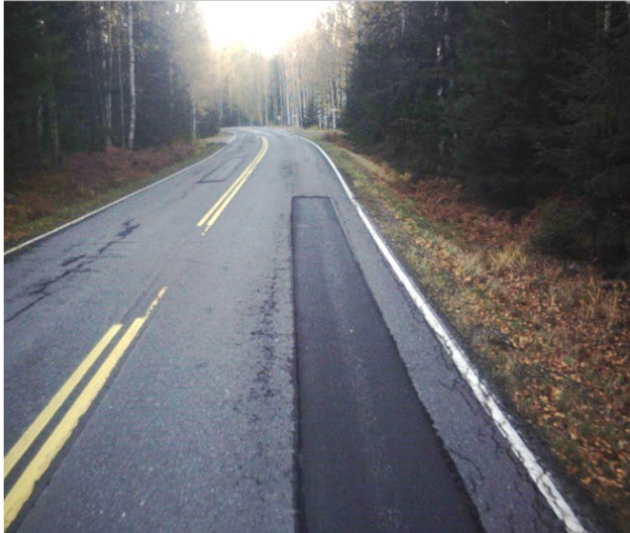
Kuva 3. Keskisauman paikkaus 52/21/390

Kuva 3 esittää oikean uran paikkausta kesällä 18, joka on myös nähtävissä oikean uran 4.6 ja 3.1 mm pienenemisenä.

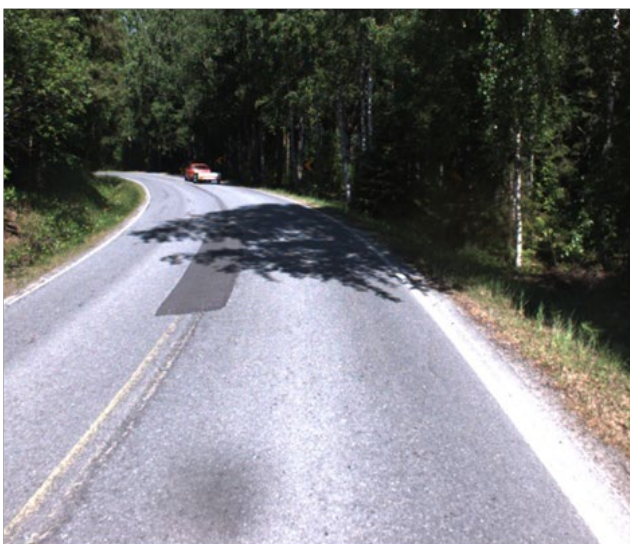
Kuva 4. Keskisauman paikkaus 52/21/540

Kuva 4 esittää saumapaikan näkymistä 10 m vasemman uran kuntomuutoksessa kevään ja kesän 2018 välillä. Paikka tehty mittausten välissä.
