Mäntylän vaiheita

Kertomus yhden rakennuksen restauroinnista

NÄKYMIÄ | MAALISKUU | 2012

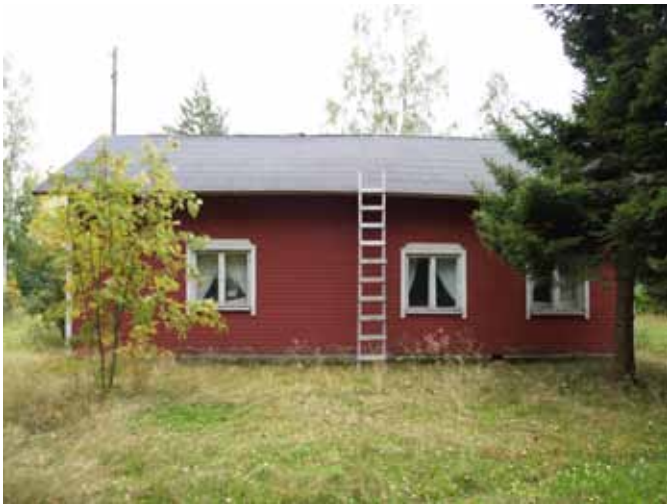
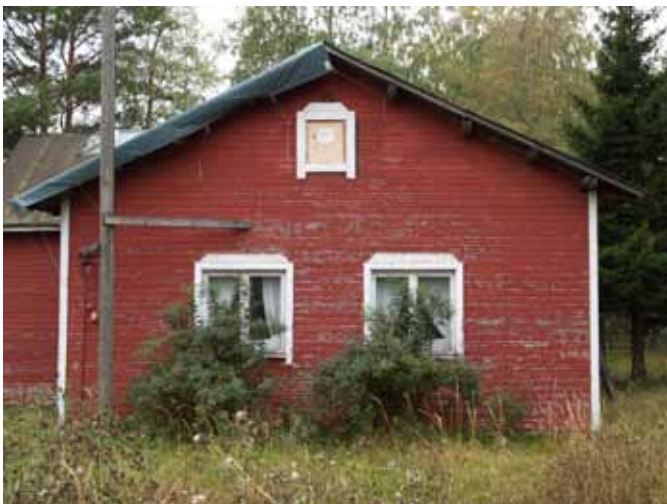
Julkisivuista näkyy selkeästi missä kunnossa rakennus oli kun kunnostustöitä ryhdyttiin suunnittelemaan. Perustuksien periaatepiirroksista näkyy alapohjan rakenteet.

Julkisivu pihan puolelta, takaseinä ja pohjoispäätty.

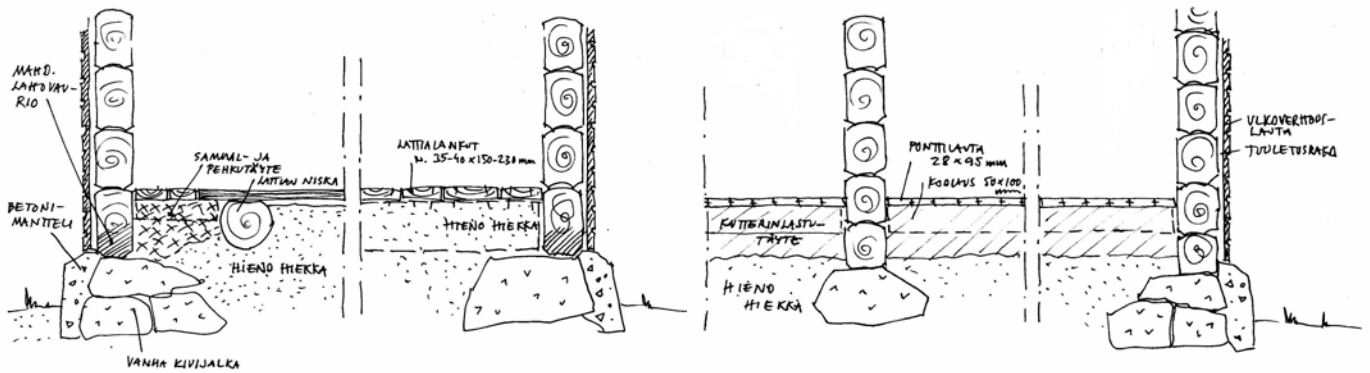
Periaatepiirroksiset ulkoseinän liittymisestä lattia- ja perustuksen rakenteisiin sekä ulko- ja väliseinän liittymisestä lattia- ja perustusrakenteeseen.

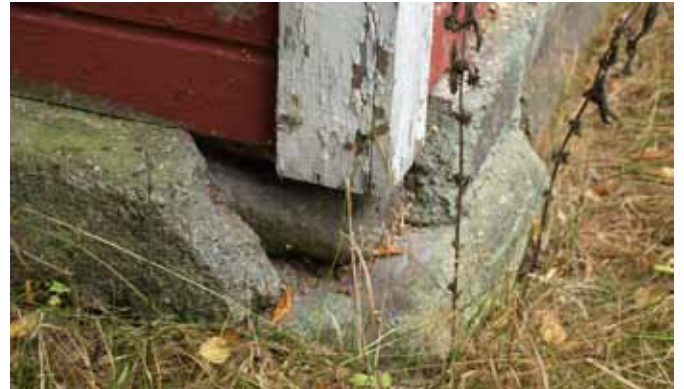
Kiviladontaisen perusmuurin korjaus betonisella suoja-kuorella eli ns. manttelilla yleistyi 1900-luvun loppupuolella. Betonisen manttelin asentaminen kiviladontaisen perusmuurin tueksi on arveluttava menetelmä, koska mm. ulkoverhoukselle tulevan veden poistuminen voi osittain estyä. Samoin ulkoverhous saattaa liittyä betoniseen mantteliin välittömästi ja näiden seurauksena rakenteen sietokyky kosteudelle ylittyy ja rakenne alkaa lahota.

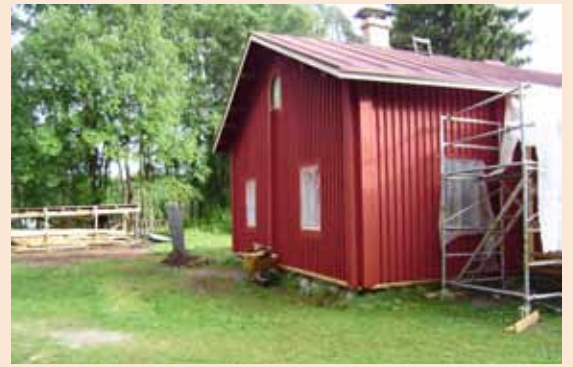
Mäntylän uusi ulkuvuoraus sai punamultamaalin pintaansa.

Rakennuksen hirsipinta oli 1950-luvulla vuorattu vaaka-paneelilla, jotka nyt suoritetussa remontoinnissa poistettiin ja vaihdettiin alimmat lahonneet hirsikerrokset. Korjausten yhteydessä ulkoseinään asennettiin tervapaperi tuulensuojaksi, seinäpinnat oikaistiin ja ulkopintaan asennettiin saumarimaverhous. Ulkuvuoraukseen käytettiin

sahattua kuusilautaa. Pohjalaudat olivat kooltaan 150x25 mm ja saumarimat 45x25 mm. Laudat maalattiin kahteen kertaan punamultamaalilla, joka hierrettiin siveltimellä lautoihin.
