Tierakenteen rasittuminen yli 76 tonnin
HCT-yhdistelmien koekuormituksissa
vuosina 2015–2017

Liikenneviraston tutkimuksia ja selvityksiä 63/2018

Liikennevirasto

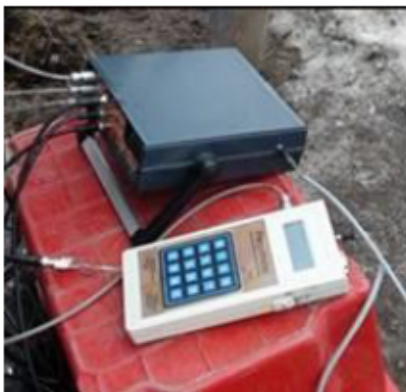
Kuva 1. Adek Ltd:n rakentama mittauslaite ja modifioitu Percometri nopeita mittauksia varten.

Mittauksissa käytettiin joko erityisesti näitä mittauksia varten asennettuja antureita tai Percoaseman mittausantureita. Uusilla Percoasemilla tiehen asennettiin viisi anturia Percoasemaa varten ja kolme syksyn 2016 nopeita mittauksia varten. Anturit asennettiin tai oli jo asennettu ajokaistan ulomman ajouran linjalle. Percoasemalla mitataan eri syvyyksille asennetuista antureista määrävällein dielektrisyttä, sähköjohtavuutta tai lämpötilaa. Adek Ltd:n rakentamalla mittauslaitteella ja yhdellä modifoidulla Percometrillä voitiin nopeissa mittauksissa samaan aikaan mitata enintään neljää anturia ja kustakin anturista vain yhtä suuretta (kuva 1). Nopeissa mittauksissa mitattiin dielektrisyttä.

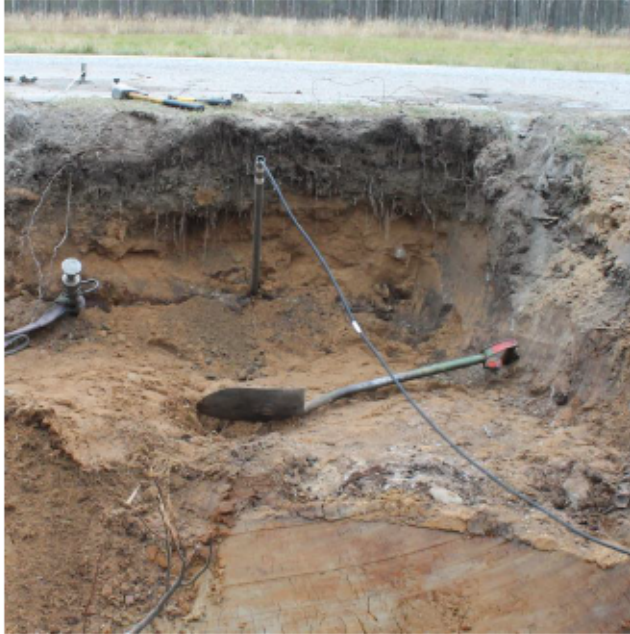
Kuva 2. Huokosvedenpaineanturin asennusta tierakenteen alla olevaan pohjamaahan Simossa.

Huokosvedenpaineanturit pyrittiin asentamaan ajokaistan ulomman ajouran linjalle. Aluksi rakenteeseen porattiin iskuporakoneella alkureikä, josta asennusputki ja sen sisällä oleva terästanko juntattiin vinosti tierakenteen läpi pohjamaahan (kuva 2). Terästangon poistamisen jälkeen anturi työnnettiin asennusputken läpi asemaansa ja asennusputki vedettiin pois rakenteesta. Antureita asennettiin myös yhtä käyttö-

kertaa varten liittämällä anturi toisenlaisen asennusputken päähän ja työntämällä anturi asennusputken kanssa esiporattuun reikään, jolloin anturin poistaminen mittausten jälkeen oli mahdollista. Joissakin kohteissa anturin nollakohta on saattanut muuttua asennuksen yhteydessä.

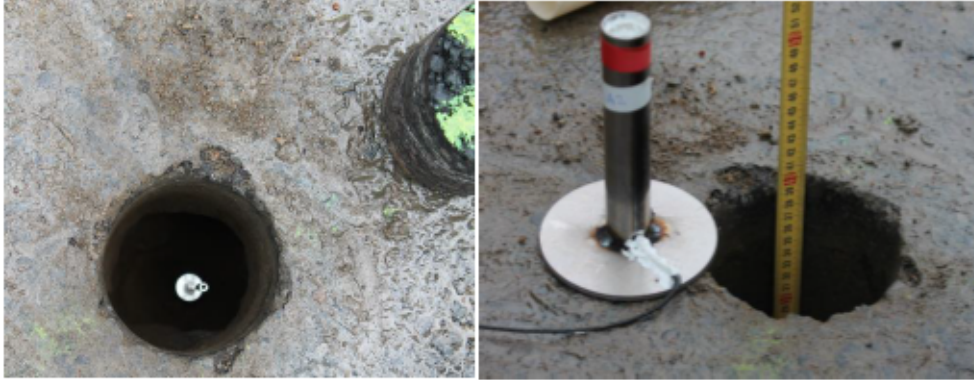
Kuva 3. Siirtymäanturin asentamista Kyyjärvellä.

Raskaiden ajoneuvojen aiheuttamien tien pinnan pystysiiirtymien mittaamiseksi mittauskohteille asennettiin siirtymäantureita päällysteen tai kulutuskerroksen alapintaan. Anturit asennettiin ulomman ajouran oletetulle keskilinjalle. Siirtymäanturit kiinnitettiin kairatankoihin, jotka ankkuroitiin alapäästään kantavaan pohjamaahan. Antureiden päälle asennettiin teräslevy, joka kohteesta riippuen liimattiin joko suoraan päällysteeseen kiinni bitumilla tai levyn päälle tiivistettiin ohut kerros täyttömateriaalia (KaM 16), jonka päälle päällyste asennettiin. Soratiekohteelle asennettiin muita kohteita selkeästi suurempi kuormituslevy luotettavampien mittaustulosten saamiseksi. Kuvassa 3 on esitetty Kyyjärvelle asennettu siirtymäanturi.

Siirtymäantureiden tavoitteena oli mitata kuormitusajoneuvon ylityksen aiheuttama maksimisiirtymä ja pysyvä siirtymä. Antureiden todellinen mittausalue oli noin 30–40 mm tierakenteeseen asentamisen jälkeen.

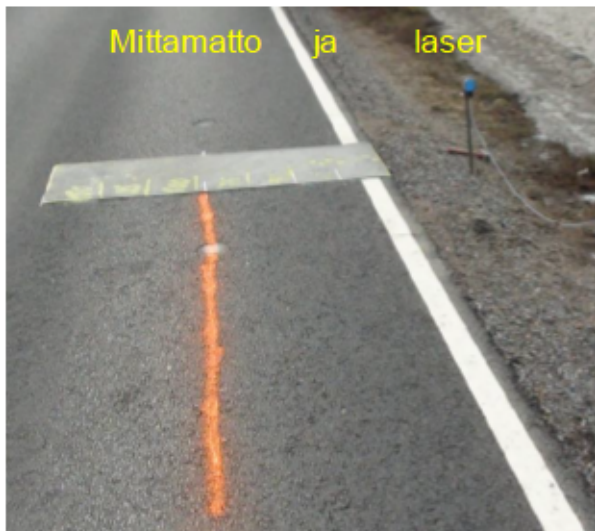
Kuva 4. Mitattujen ajoneuvojen ajolinjojen varmistaminen mittausmatolla ja etäisyyslaserilla Karstulassa.

Vuosien 2016 ja 2017 mittauksissa tavoitteena oli varmistaa kuormitusajoneuvon ajolinjan sijainti. Kohteilla omia kuormitusajoneuvoja ohjattiin ajamaan antureiden päältä samaa ajolinjaa tienpintaan tehtyjen merkkiviivojen avulla. Vuonna 2016 kuormitusajoneuvojen ajolinjat varmistettiin kuvaamalla videokameralla jokainen ylitys siirtymäanturin kohdalle asetetulla mittamatolla (kuva 4).

Vuonna 2017 asennettiin tien reunaan siirtymäanturin linjalle etäisyyslaser mittaamaan ajoneuvon etäisyyttä anturin kohdalta (kuva 4). Laserin suurin mittauasetäisyys oli asetettu 2,0 metriin ja suunnattu mittaamaan ajoneuvon etäisyys anturin kohdalta noin 0,5 m tien pinnan yläpuolelta. Lisäksi videokameralla varmistettiin suurin osa mittauksista samalla tavalla kuin vuonna 2016.

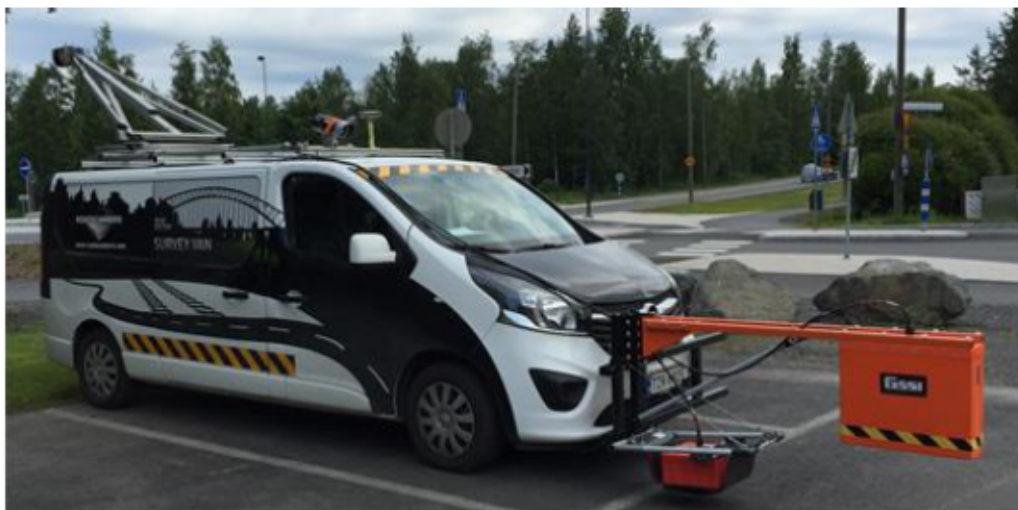
Kuva 5. Roadscanners Oy:n Road Doctor Survey Van (RDSV) -mittausajoneuvo.

Maatutkaluotaukset tehtiin Roadscanners Oy:n Road Doctor Survey Van (RDSV) -mittausajoneuvolla (kuva 5) GSSL:n SIR30 -tutkakalustolla käyttäen 2,0 GHz ilmavasteantennia ja 400 MHz maavasteantennia. Mittaukset tehtiin ajokaistan ulkourasta ennen kuormituksia ja jokaisen kuormitusvaiheen jälkeen.

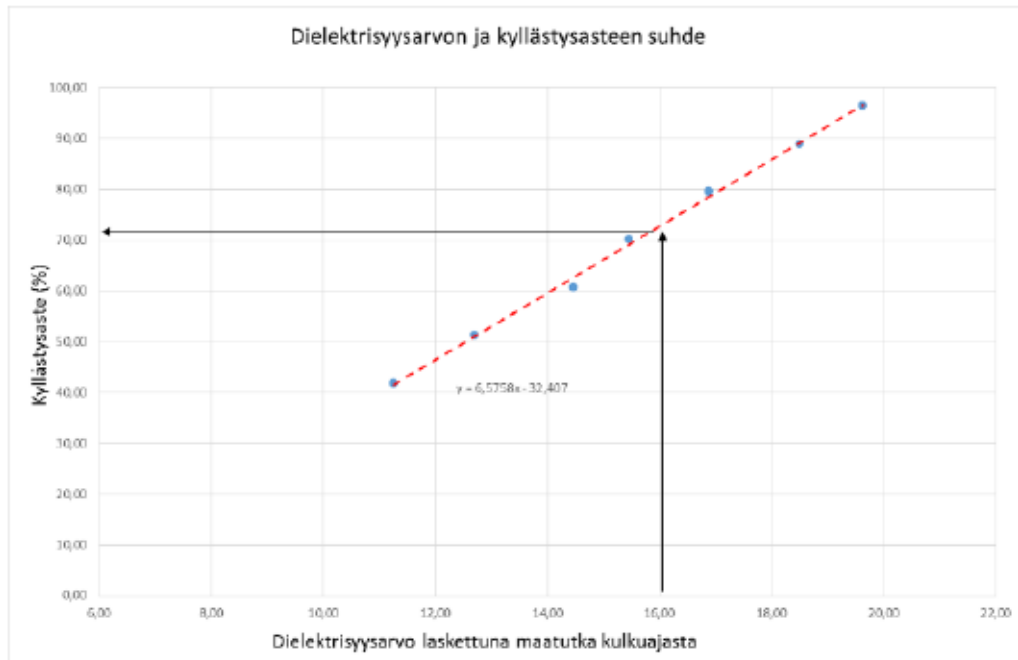
Kuva 6. Dielektrisyysarvon ja kyllästysasteen suhde kantavan kerroksen murskeessa. (Arnold et al 2017)

Yhdestä maatukamittauksesta tulkittiin tien rakennepaksuudet. Kosteustilan muutoksia seurattiin Roadscanners Oy:n rakenteiden kuivatuksen seurantaan kehittämällä menetelmällä, jossa 400 MHz datasta lasketaan taajuusspektri ja sen muutokset. Idea perustuu siihen, että materiaalin kyllästysasteen ylittäessä 70–80 % materiaali alkaa suodattaa tiettyjä sähkömagneettisia taajuuksia ja tämä voidaan laskea/esittää maatukaprofiilissa. Tämä 70–80 % kyllästysaste vastaa materiaalin dielektrisyyden arvoa 16 (kuva 6). (Arnold et al 2017) Kyllästysasteen noustessa yli 70 % materiaalin herkkyys nopeasti kehittyville pysyville muodonmuutoksille kasvaa selkeästi. Ehrolan mukaan tien sitomattomien rakennekerrosten kriittinen kyllästysaste olisi 80–85 %, jonka yläpuolella rakenteiden stabiilisuus heikkenee oleellisesti ja ne vaurioituvat nopeasti toistuvan kuormituksen alaisena. (Ehrola 1996 s. 127) TTY:llä tehdyt kolmiaksiaalikoeket ovat osoittaneet routasyklin jälkeen mitatun dielektrisyyden ja nopeasti kehittyvien pysyvien muodonmuutosten välisen yhteyden (Kolisoja et al 2002).

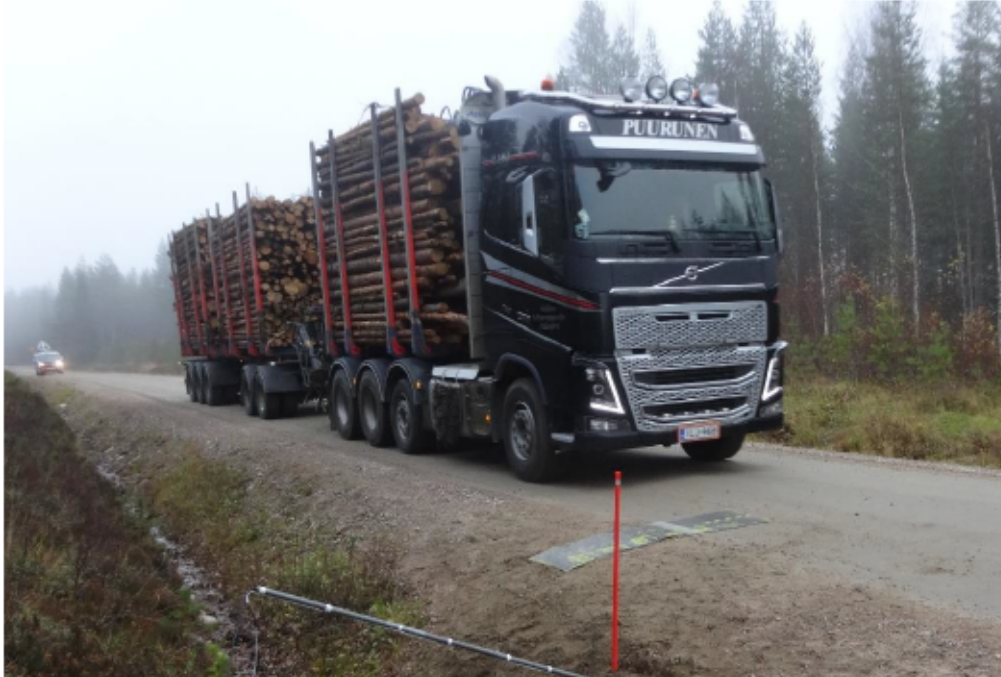
Kuva 8. Vuoden 2016 kuormituskokeissa Ranualla käytetty kuormitusajoneuvo

Kaikissa vuoden 2016 kuormituskokeissa käytettiin 9-akselisia noin 76 tonnin kuormitusajoneuvoja, joista yksi on Ranuan kohteella (kuva 8). Karstulassa ja Simossa mittauspiste ylitettiin aina samaan suuntaan ja rekkoja oli kaksi peräkkäin. Kyyjärvelä ja Ranualla mittauspiste ylitettiin kumpaankin suuntaan ajettaessa ja rekkoja oli yksi.

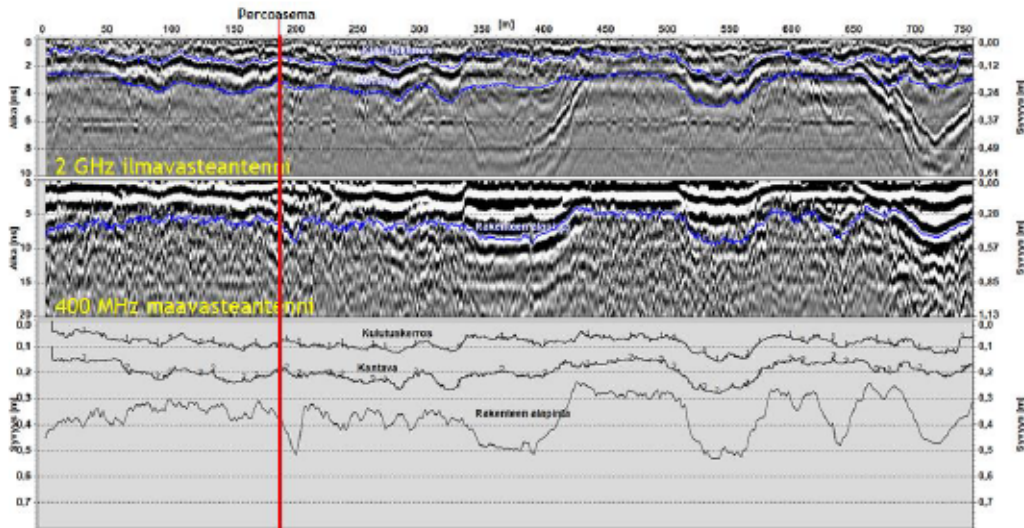
Kuva 15 Maatutkamittausdata ja tulkinnot Ranuan Percoaseman kohdalta. Kuvassa ylimmässä kentässä on 2,0 GHz ilmavasteantennin ja keskellä 400 MHz maavasteantennin datat ja alimpana näistä tehdyt paksuustulkinnot.

Tierakenne oli hieman alle 0,5 m paksuinen (Kuva 15). Soratien kulutuskerros oli noin 0,1 m paksuinen, tien uusi kantava kerros oli noin 0,1 m paksuinen ja vanha kantava/jakava kerros oli noin 0,25 m. Rakenteen alapuolella oli noin 0,25 m paksuinen kerros käsiteltyä pohjamaata/pengertä. Pohjamaa kohteella oli turpeen sekaista siltti-moreenia, joka oli käytännössä vedellä kyllästynyttä. Pohjaveden pinta vaihtelee normaalisti 0,5–0,8 m syvyydellä. Tien leveys oli noin 5,4 m ja tien tasausviiva sijaitsi noin 0,3–0,4 m ympäröivän maaston yläpuolella (Kuva 16). Molempien sivuojen pohjalla oli hieman vettä syksyn 2016 kuormituksen aikana.

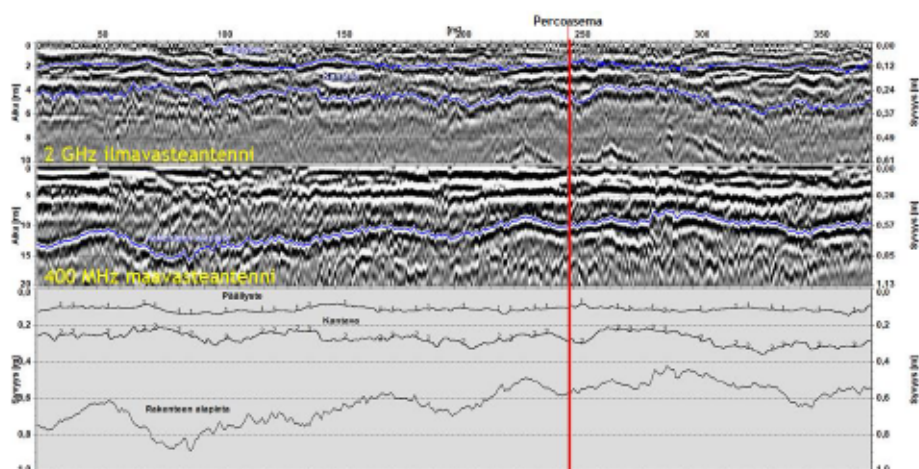
Kuva 18 Maatutkamittausdata ja tulkinnat Simon Percoaseman kohdalta. Kuvasa ylimmässä kentässä on 2,0 GHz ilmapöytäantennin ja keskellä 400 MHz maaväestantennin datat ja alimpana näistä tehtyt paksuustulkinnat.

Kohteen päällysrakenne oli noin 0,6 m paksuinen. Päällysteen (PAB) paksuus oli noin 110 mm, kantavan kerroksen paksuus noin 200 mm ja suodatinkerroksen noin 300 mm. (Kuva 18) Pohjamaan oletettiin kohteella olevan silttiä tai silttistä hiekkaa, mutta kohteelta tehtyjen asennusten ja otettujen näytteiden perusteella se oli tasaraakeista hiekkaa. Kohteella tehtyjen TSD-mittausten perustella tie on altis tyypin 2 urautumiselle TSD-mittausten BCI-arvojen vaihdellessa 50–80 välillä. Kohteen antureiden asennustöiden yhteydessä tehtyjen havaintojen perustella pohjaveden pinnan arvioitiin sijaitsevan kohteella noin 1,7 m syvyydessä. Tien leveys on noin 5,8–6,0 m ja tien tasausviiva sijaitsee noin 0,5 m pellon pinnan yläpuolella (Kuva 19). Kohteella sivuojat toimivat asianmukaisesti, mutta laskuoja oli tukossa syksyllä 2016. Tämä on luultavasti aiheuttanut ongelmia kohteen kuivatuksessa.

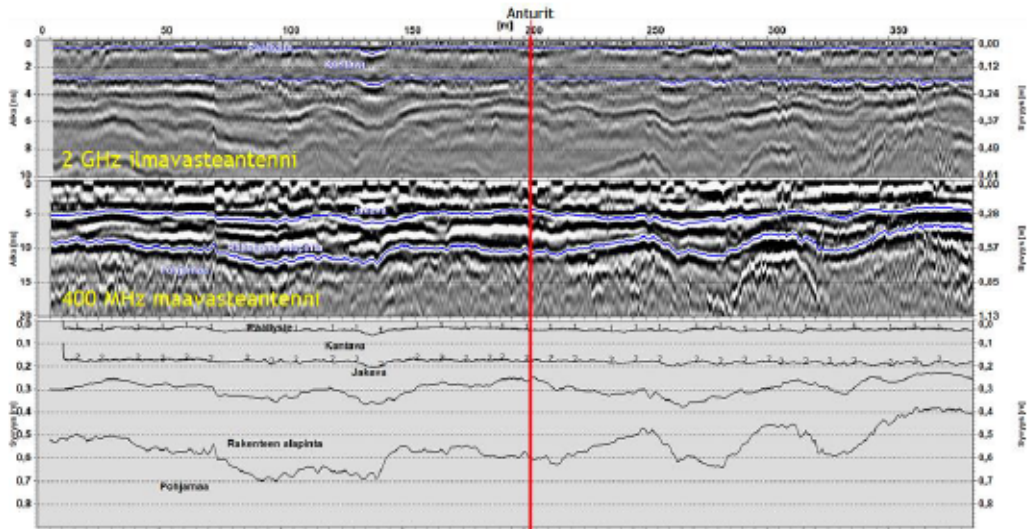
Tien päällysrakenne kohteella oli noin 0,6 m paksuinen. Tiekohteen päällyste oli paksuudeltaan keskimäärin 30–40 mm ja kantavan kerroksen paksuus oli noin 150 mm. (Kuva 26) Mittauskohteen pohjamaa oli pohjamaakartan mukaan turvetta. Tien leveys oli noin 5,8–6 m ja tien tasausviiva sijaitsi noin 0,5 m ympäröivän maaston yläpuolella (Kuva 27). Päällysteessä oli havaittavissa loivapiirteistä urautumista ja pituushalkeamia.

Kuva 26 Maatutkamittausdata ja tulkinnot Kyyjärven mittauspaikan kohdalta. Kuvassa ylimmässä kentässä on 2,0 GHz ilmastantennin ja keskellä 400 MHz maavastantennin datat ja alimpana näistä tehdyt paksuus-tulkinnot.

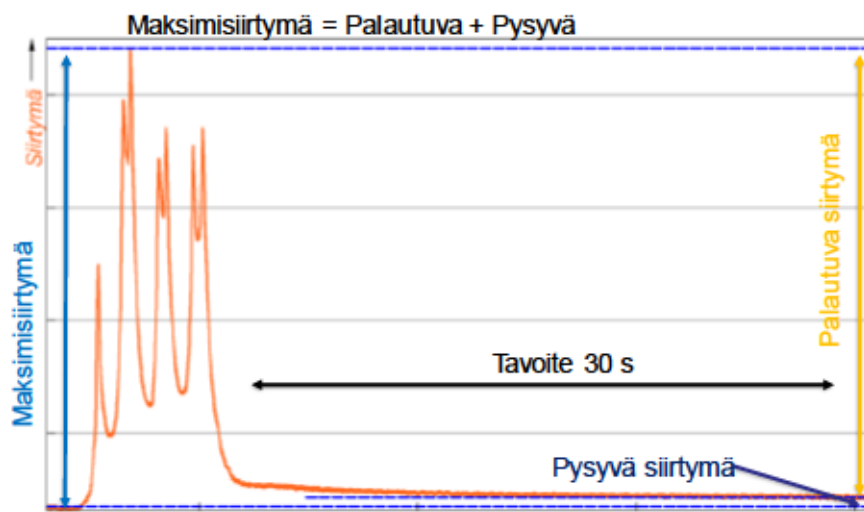
Pystysiirtymiä esittelevissä kuvaajissa on käytetty kuvassa 28 esitettyjä termejä. Pysyvä siirtymä on pyritty määrittämään 30 sekuntia kuormitusajoneuvon ylityksen jälkeen. Tästä on poikettu muiden ajoneuvojen siirtymään aiheuttamien muutosten takia tai liian aikaisin lopetetun tiedonkeruun takia. Laskettaessa yhteen ajoneuvojen ylityksistä muodostuneita pysyviä siirtymiä on käytetty kahta yhteenlaskutapaa, joista on käytetty seuraavia termejä:

- Todellinen kumulatiivinen pysyvä siirtymä lasketaan vähentämällä ajoneuvon jälkeistä pystysiirtymälukemasta mittausten alkaessa mitattu pystysiirtymälukema
- Teoreettinen kumulatiivinen pysyvä siirtymä saadaan laskemalla yhteen kuormitusajoneuvojen (tai muiden mitattujen ajoneuvojen) aiheuttamat pysyvät pystysiirtymät. Teoreettisessa kumulatiivisessa pysyvässä siirtymässä lasketaan yhteen tietyn ajoneuvoryhmän aiheuttamat pysyvät siirtymät, jotka on mitattu ajoneuvojen ylitysten aikaisista mittausdatoista. Tässä raportissa on kaksi ryhmää, joista toinen on tutkimusta varten tilatut ajoneuvot (omat) ja toinen on muut mitatut ajoneuvot (muut).

Kuva 28 Periaatekuva maksimisiirtymän ja pysyvän siirtymän määrittämisestä mittausdatasta.

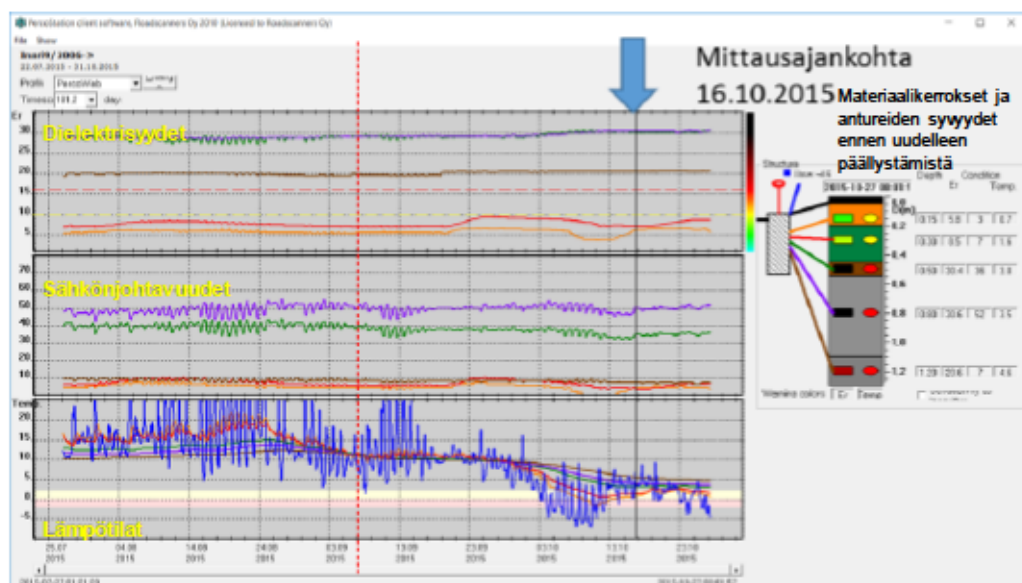
Kuva 30 Inarin Percoaseman antureista mitatut dielektrisyydet ja sähkönjohtavuudet sekä lämpötilat syksyllä 2015. Uudelleen päällystämisen jälkeen anturit olivat 0,05 m syvemmällä tierakenteen pinnasta mitattuna. Kuormituskokeen ajankohta on osoitettu paksulla sinisellä nuolella.

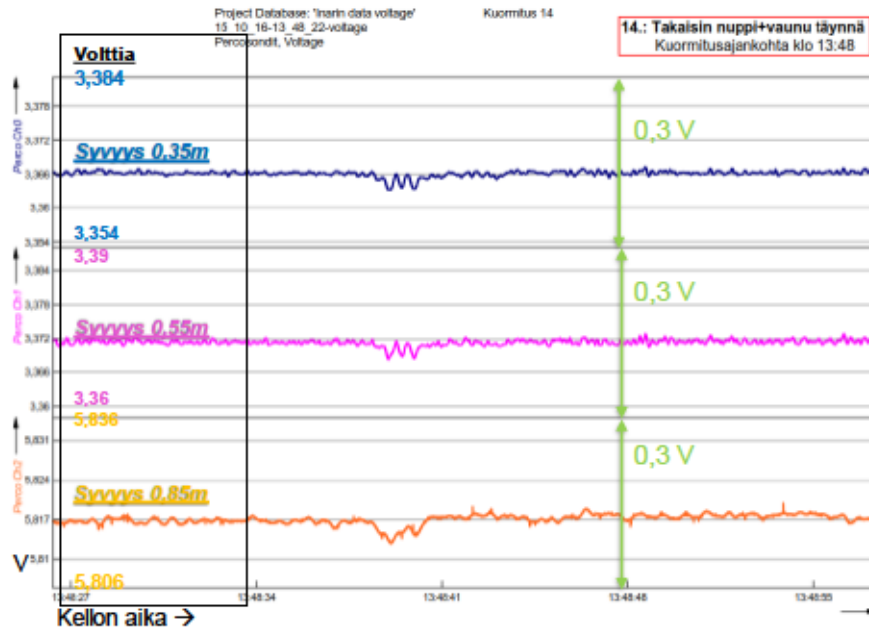
Kuvassa 31 on esitetty viimeisen täyden tukkirekan ylityksen aiheuttamat vasteet dielektrisyydsantureista mitattuina voltteina. Kuvasta nähdään mitattujen arvojen pahlavaan ennen ylitystä vallinneelle tasolle ja kuvassa erottuu enintään telin ylitys. Päivän kuormitusten aikana dielektrisyyden suurenneen 0,15 yksikköä 0,55 m syvyydessä, jossa sen suurusluokka oli mittausten aikana 30 ja pienenneen alle 0,1 yksikköä 0,35 m syvyydessä, jossa mittausten alkaessa dielektrisyyden oli 7,2. Käytännössä kuormituksilla ei siis ollut vaikutusta mitattuihin dielektrisyyden arvoihin.

Kuva 31 Inarin Percoaseman antureilla mitatut dielektrisyiden muutokset voltteina viimeisestä ylityksestä (täyteen lastattu vetoauto ja perävaunu). Kun mitattu voltti pienenee, niin dielektrisyys suurenee.

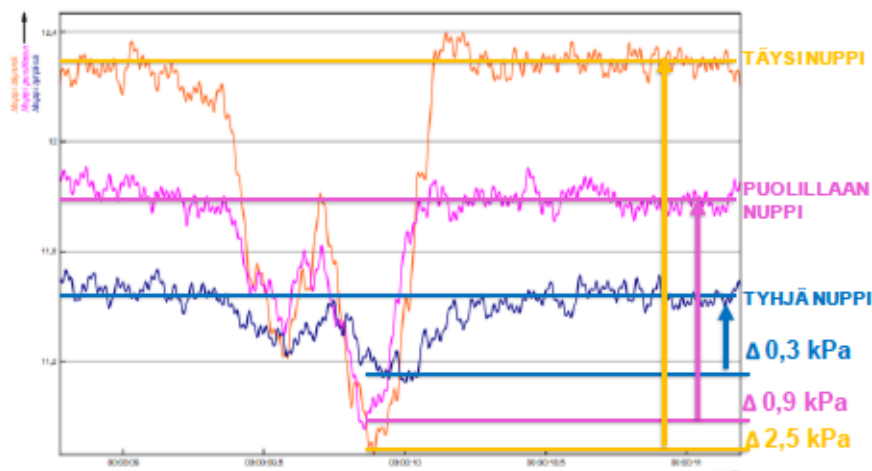
Kuvassa 33 on esitetty huokosvedenpaineessa tapahtuneet muutokset vetoauton ylittäessä ensimmäistä kertaa anturin kyseessä olevassa kuormitusasteessa anturin sijainnin ollessa 0,7 m syvyydellä ja 1,3 m ajouran keskeltä tien reunaan päin. Kuvasta nähdään, että huokosvedenpaine palautuu ylityksen jälkeen lähtötasolleen. Tyhjillään vetoauton ylitys ei aiheuta juurikaan hetkellistä muutosta huokosvedenpaineessa, mutta täyttöasteen kasvaessa hetkellinen vaste kasvaa selkeästi. Huomionarvoin seikka ajoneuvoylytysten aikana mitatuissa huokosvedenpaineasteissa on myös se, että ajoneuvoylytysten aikana havaittu muutos ei indikoi huokosvedenpaineen hetkellistä kohoamista vaan alenemista. Syynä tähän on todennäköisesti mittausanturin mekaaninen liike suhteessa asennusympäristöönsä ja tästä aiheutuva hetkellinen alipaine.

Kuva 33 Inarin kohteella huokosvedenpaineessa tapahtuneet muutokset vetoauton ylittäessä ensimmäistä kertaa anturin kyseisellä kuormitusasteella. Anturi sijaitsi 0,7 m syvyydellä ajouran pinnasta ja 1,3 m ajouran keskeltä tien reunaan päin.

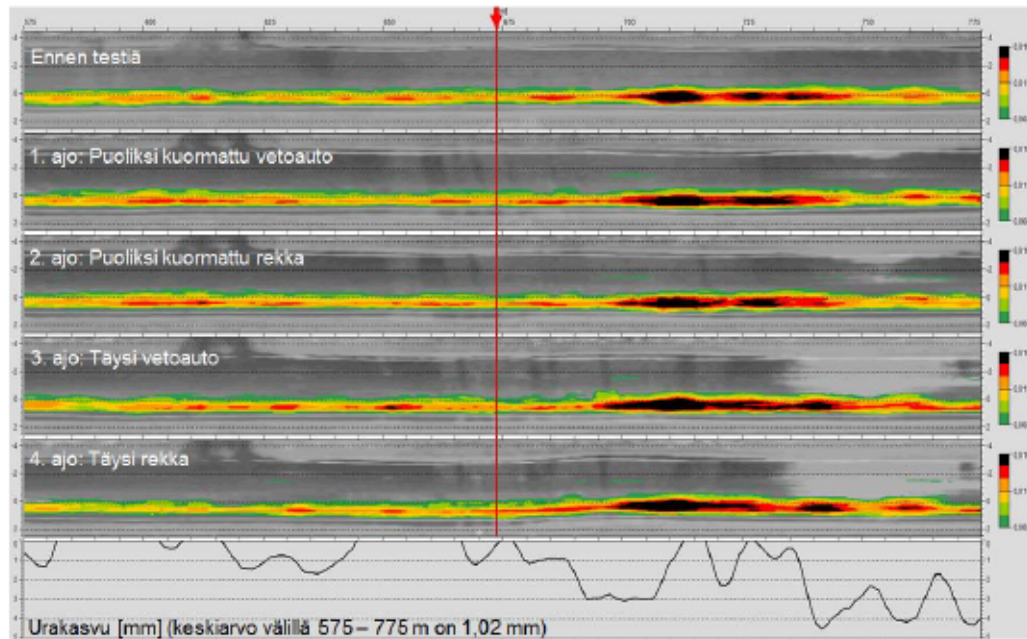
Kuvassa 35 on esitetty RDSV-urasyvyyskartat Inarin kohteelta, jossa tien päällyste oli 70 - 90 mm paksu tien rakennekerroksen paksuuden ollessa 0,6 m kostella pohjamaalla, paaluväliltä 575-775 m ennen kuormitusajoja sekä jokaisen neljän kuormitustapauksen jälkeen. Jokaisella kuormituksella on ajettu kohteen yli aina kaksi kertaa ennen RDSV-mittausta.

Urakartoista nähdään, että urasyvyyden kasvu on monin paikoin ollut suurta kuormituskertojen varsin vähäinen lukumäärä huomioon ottaen. Keskimääräinen urasyvyyden kasvu kuormituskokeiden aikana paaluvälillä 575-775 m on ollut 1,02 mm, mutta suurimmillaan urakasvu on paikoin ollut jopa 3-4 mm. Suurin urakasvu havaittiin samoilla kohdilla, missä maatutkamittauksissa havaittiin pumppautumiseen viittaavaa kosteuden kasvua rakenteessa. Suurin kuormitusvaiheiden välinen urakasvu havaittiin puoliksi kuormatun rekan ja täyden vetoauton välillä, missä kohdassa muodostui lähes puolet kuormitusajojen aikana mitatusta keskimääräisestä urasyvyyden kasvusta. Kuvan 36 kosteusprofiileista ja MDI-kuvaajista havaitaan, että samassa kuormitusvaiheessa on tapahtunut selkeä hyppäys rakenteen yläosan kosteudessa. Seuraava kuormitusvaihe (täysi rekka) on lisännyt urautumista ja rakenteen kosteutta edelleen jonkin verran, mutta suhteellinen muutos ei ole yhtä suuri kuin edellisessä kuormitusportaassa. Tulosten valossa tierakenteessa tapahtui nopeaa urautumista merkittävämmän vasta täydellä vetoautolla ja täydellä rekalla. Tähän liittyen voidaan kuitenkin pohtia, onko kyseessä se, että vasta täysi vetoauto aiheuttaa urautumista vai alkoiko pumppautuminen jo aiemmin, mutta ongelmat tulivat näkyviin vasta tällöin. Eli olisi tapahtunut alemmillakin kuormilla, jos olisi tehty useampia toistoja?

Kuva 35 RDSV-urasyvyyskartat Inarin kohteelta. Kuvassa on esitetty urasyvyyskartat ennen kuormitusajoja sekä jokaisen neljän kuormitustapauksen jälkeen. Jokaisella kuormituksella ajettiin kohteen yli aina kaksi kertaa ennen RDSV-mittausta. Karttojen taustalla näkyy laserkeilaimen remisiodata päällysteestä. Percoaseman kohta on merkitty punaisella nuolella ja pystyviivalla.

Kuvista voidaan havaita, että tien pintaan on tullut merkittäviä anomaliaita, mitkä kertovat, että lämpimämpi vesi on pumppautunut tien pintaan. Samassa kohdassa havaitaan kosteusprofiileissa (kuva 37) selkeää kosteuden kasvua tierakenteen yläosassa sekä uran kasvuna (kuva 35).

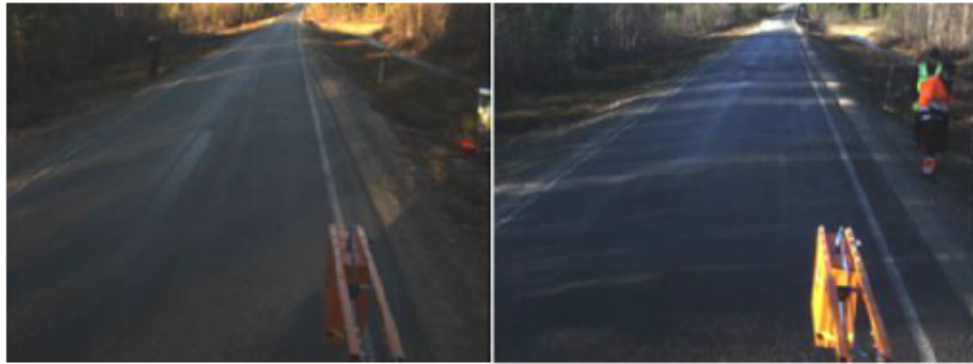
Kuvissa 37 ja 38 on esitetty kaksi kuvaparia video- ja lämpökameradatasta Percoaseman kohdalta eteenpäin ennen kuormitusta ja ensimmäisen täydellä kuormalla tehdyn kuormituksen jälkeen. Lämpökamerakuvissa näkyy tien pintaa noin 50 metrin matkalla, noin paaluväli 670–720 m. Lämpimämmät kohdat näkyvät tummempina lämpökamerakuvassa.

Kuva 37 Videon stillkuvat Percoaseman kohdalta eteenpäin ennen kuormituksia (vasen) ja kuormitusten jälkeen (oikea)

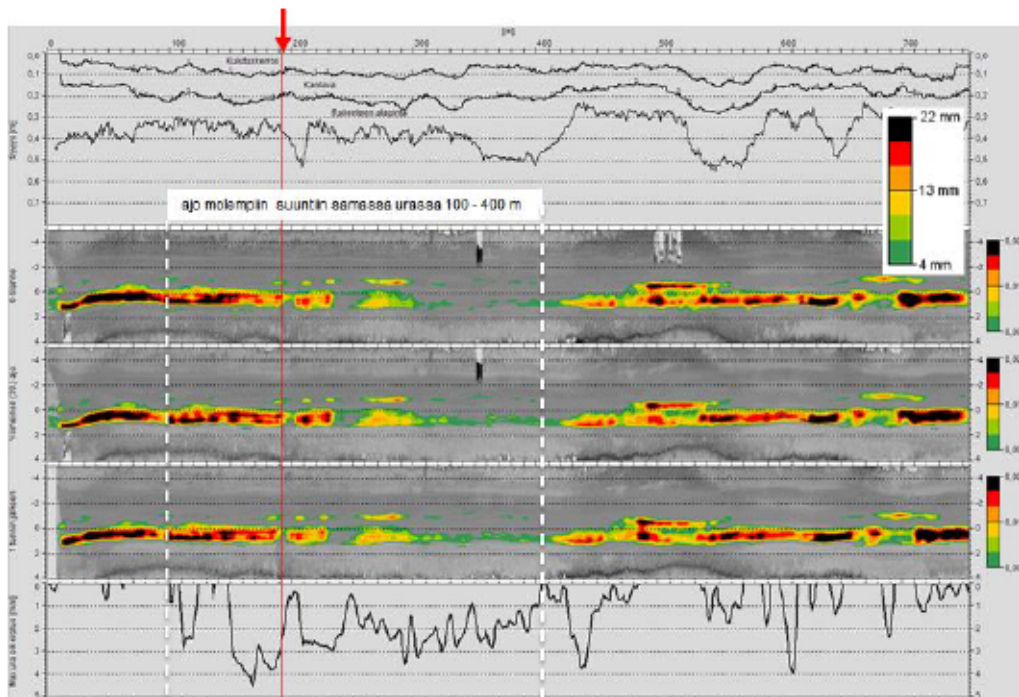
Kuva 44 RDSV-urasyvyyskartat Ranuan soratiekohteelta (Mt 18824) syksyltä 2016. Ylimmässä urakartassa on tilanne ennen kuormitusajoja, keskimäisessä tilanne välittömästi viimeisen (30.) ajon jälkeen ja alimmassa tilanne yksi tunti viimeisen ajon jälkeen. Karttojen taustalla näkyy laserkeilaimen remissiodata tien pinnasta. Percoaseman kohta on merkitty punaisella nuolella ja pystyviivalla. Näiden yläpuolella ylimpänä on esitetty lisäksi maatumkadatusta tulkitut rakennekerrokset. Alimmassa ikkunassa esitetään mittausajojen aikana tapahtunutta maksimiurasyvyyden kasvua.

Urakartoista nähdään, että urasyvyyden kasvua on paikoin tapahtunut erityisesti syksyn ja kevään tilanteiden välillä, mutta yksittäisen kuormituskerran alku- ja lopputilanteiden välillä eroja on vaikea visuaalisesti havaita. Huhtikuun 2017 tilanteessa laskentaa haittaa lisäksi alkutilanteessa tien reunassa ollut lumi ja ajourassa ollut vesi (kuva 47). Urakartoista nähdään lisäksi rekan sivusuuntaisen heijaamisen (warping) vaikutus urautumiseen. Warpingin takia tiehen on muodostunut melko tasaisin välein jaksottaisesti vaihtelevaa urautumista.

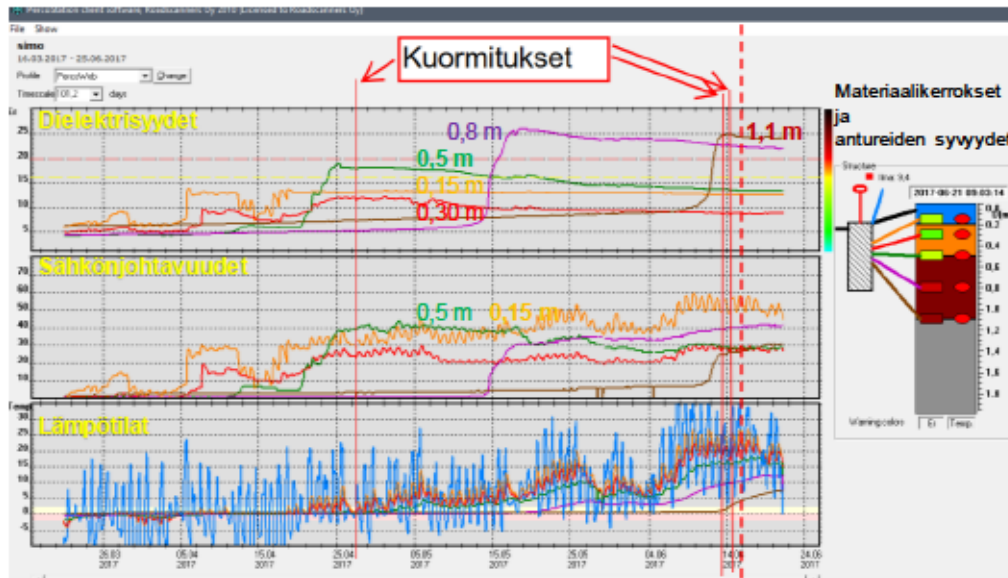
Kuva 46

Kuvassa 46 on esitetty mitatut dielektrisyys- ja sähkönjohtavuusarvot ja lämpötilat maalliskuusta kesäkuuhun vuodelta 2017. Kuvasta nähdään tierakenteen sulaneen 0,5 m syvyyteen muutamia päiviä ennen 27.4.2017 tehtyjä mittauksia, kun 0,5 syvyyden dielektrisyysarvot ja sähkönjohtavuudet kohosivat selkeästi. Kuormitusta edeltävänä päivänä alueella oli lumimyräkkää, joka kinosi paikoitellen tielle lunta. Mittauspäivän aamuna tieltä poistettiin lunta ja sohjoa ennen kuormitusten aloittamista (kuva 47). Päivän mittaan päällysteen pinta oli lopulta kuivunut.

Kevään edistyessä tierakenteesta mitatut dielektrisyysarvot pienenevät hitaasti tarkoittaen vapaan veden vähenemistä. Juuri ennen 13. ja 14.6.2017 mittauksia 1,1 m syvyyden anturin dielektrisyys- ja sähkönjohtavuusarvojen perusteella pohjamaa olisi sulanut. Lämpötilan perusteella pohjamaa oli varmasti sulanut pari päivää mittauksen jälkeen kuvassa 46 punaisen katkoviivan osoittamassa ajankohdassa. Molemmat kesäkuun 2017 mittauspäivät olivat aurinkoisia.

Simon Percoasemalla mitatut tierakenteen ja pohjamaan dielektrisyysarvot, sähkönjohtavuudet ja lämpötilat keväällä 2017. Kuormituskokeiden ajankohdat on osoitettu punaisilla viivoilla.

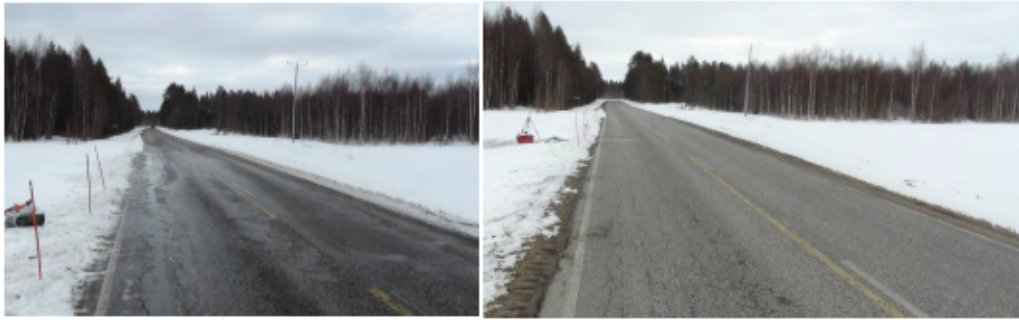
Kuva 47 Simon kohde 27.4.2017 klo 10:30 (vasen) ja klo 14 (oikea). Kuormitukset tehtiin klo 11:30-15.

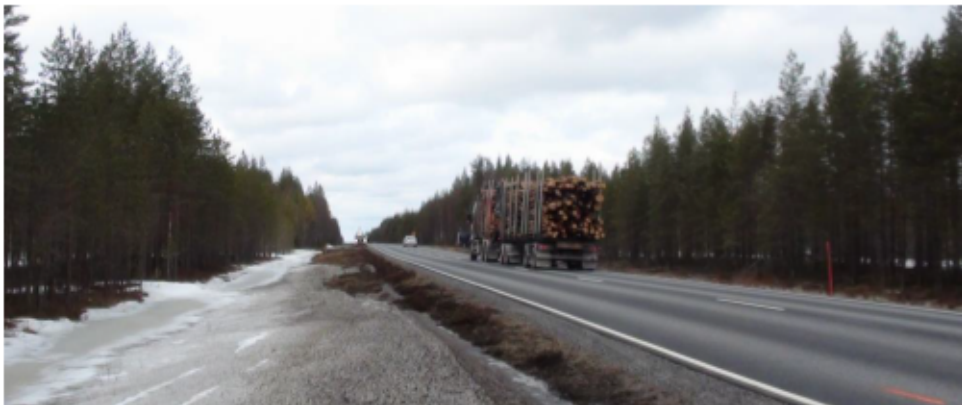
Kuva 74 Karstulan kohde 25.4.2017 kuvattuna Percoasemalta pienenevän paalulukeman suuntaan. Tierakenteen paksuus noin 1,0 m.

Kun 25.4.2017 mitattiin huokosvedenpaineita, tierakenteen yläosa oli sulana hieman yli 0,5 m. Kuvassa 73 on esitetty kuormitusajoneuvon ylityksillä 25.4.2017 mitatut suurimmat (HVP max) ja pienimmät (HVP min) huokosvedenpaineet 1,4 m syvyyteen asennetuista HVP 2 anturista. Kuormitusten alettua huokosvedenpaine aleni tasolta 5 kPa päätyen lähelle 0 kPa. Tämä huokosvedenpaineen käyttäytyminen saattaa johtua siitä, että osittain jäätyneen tierakenteen alla vapaa vesi pumppautuu kuormituksen vaikutuksesta tierakenteesta pois, jolloin mitattu huokosvedenpaine pienenee. Toisesta HVP 1 anturista samalta syvyydeltä mitattiin arvoja n. 2 kPa:n, mutta anturin ympäristö on saattanut olla jäässä. Kuvassa 74 näkyy hyvin lumen sulaminen tiepenkereessä Karstulan Percoaseman kohdalta länteen päin kuvattuna mittauspäivänä 25.4.2017.

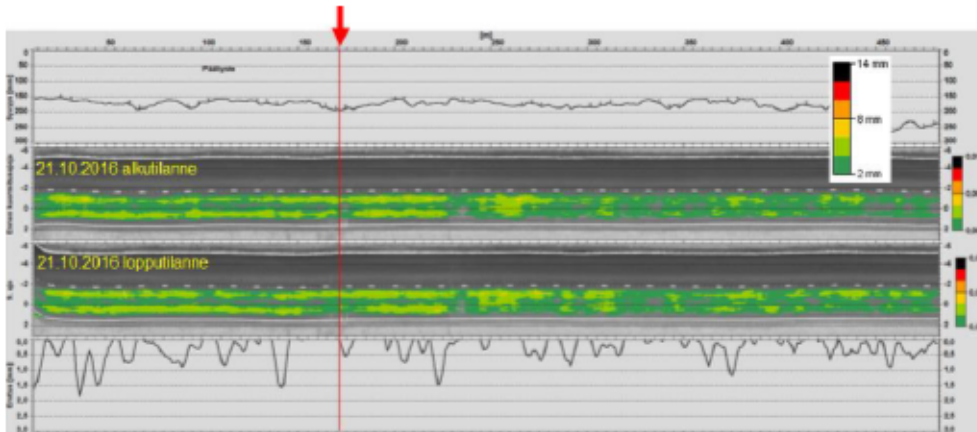
Kuvassa 87 on esitetty Karstulan kohteen (Kt 77) koko mittausjakson RDSV-urasyvyyskartat syksyltä 2016. Turpeisella pohjamaalla sijaitsevan 1,0 m paksuisen tie-rakenteen päällyste oli 180–200 mm. Kohteella ajettiin kahdella rekalla peräkkäin yhteensä kymmenen kuormitusajoa, eli yksittäisen rekan kuormituksia tuli yhteensä 20. Ylemmässä urakartassa on tilanne ennen kuormitusajoa ja alemmassa välittömästi 9. ajon jälkeen, koska viimeisen ajon jälkeinen mittausaineisto oli korruptoitunut. Karttojen taustalla näkyy laserkeilaimen remissiodata päällysteestä. Näiden yläpuolella on esitetty lisäksi maatutkadatasta tulkittu päällystepaksuus ja alimmassa ikkunassa mittausajojen aikana tapahtunut maksimiurasyvyyden kasvu. Percoaseman ja mittausantureiden sijainti on merkitty punaisella nuolella ja pystyviivalla.

Kohteen päällystepaksuus on suuri ja tietä on muutenkin vastikään parannettu, joten tällä kuormitusten määrällä ei vielä saada aikaan kartoista havaittavaa urasyvyyden kasvua. Urautumiskartoista kuitenkin havaitaan, että kohteen alkupäässä (noin paalulle 225 m asti) on hieman suurempaa urautumista havaittavissa verrattuna kohteen loppupäähän. Tuolla kohdalla tiessä oli päällystesauha, joten todennäköisesti alkupää on päällystetty jonkin verran aikaisemmin. Aivan kohteen lopussa, noin paalulta 425 m eteenpäin, päällystepaksuus kasvaa noin 250 millimetriin. Urakartoista havaitaan, että tällä jaksolla urautuminen on vielä vähäisempää kuin välillä 225–425 m, vaikka kyseessä on samaan aikaan päällystetty osuus. Laskennallinen mittausajojen aikana tapahtunut oikean ajouran maksimiurasyvyyden kasvu on hyvin vähäistä. Koko mittausjaksolta laskettu urakasvun keskiarvo on 0,15 mm, joka on tässä tapauksessa jo menetelmän mittaustarkkuuden rajoilla.

Kuva 87 RDSV-urasyvyyskartat Karstulan kohteelta syksyllä 2016. Ylemmässä urakartassa on tilanne ennen kuormitusajoja ja alemmassa välittömästi 9. ajon jälkeen. Karttojen taustalla näkyy laserkeilaimen remissiodata päällysteestä. Percoaseman kohta on merkitty punaisella nuolella ja pystyviivalla. Näiden yläpuolella on esitetty lisäksi maatukadadatasta tullut päällystepaksuus ja alimmassa ikkunassa mittausajojen aikana tapahtunut maksimiurasyvyyden kasvu.

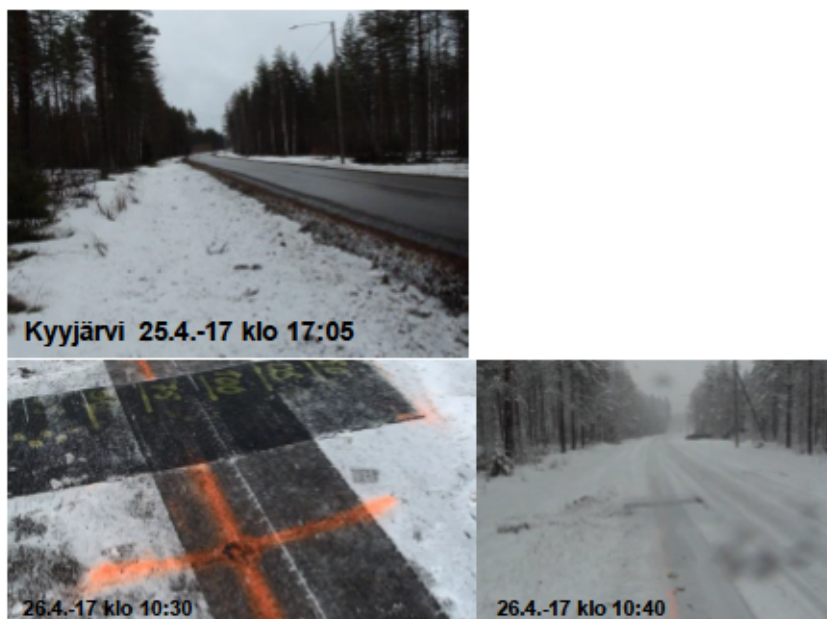
Kevään 2017 ensimmäisenä mittauspäivän aamuyönä alkoi lumisade, joka esti mittaukset. Koska lähellä olevalla Karstulan kohteella tehtävien mittausten alkaessa lumisateen mahdollisuudesta tiedettiin, käytiin Kyyjärven kohteella tekemässä alkumittaukset RDSV-autolla 25.4.2017 Karstulan mittausten loputtua. Kuvassa 91 on esitetty olosuhteita Kyyjärven kohteella 25. ja 26.4.2017. Kuormitusajoneuvo ajoi kohteen yli muutaman kerran 26.4.2017 ja renkaiden paineen alla tiellä oleva lumi teki tien liukkaaksi, koska lumisade esti järkevät mittaukset maatutkalla ja laserilla kuormitukset lopetettiin. Kuvasta nähdään lumeen muodostuneet urat ja lumisateen peittäneen uudestaan lumesta puhdistetun mittausmaton kymmenessä minuutissa. Kuvassa näkyy hyvin miltä kohdalta renkaat ovat kulkeneet.

Kuva 91 Kyyjärven kohteen olosuhteita 25. ja 26.4.2017. Rekka oli ylittänyt mittauspisteen juuri ennen 26.4.klo 10.30 otettua kuvaa.

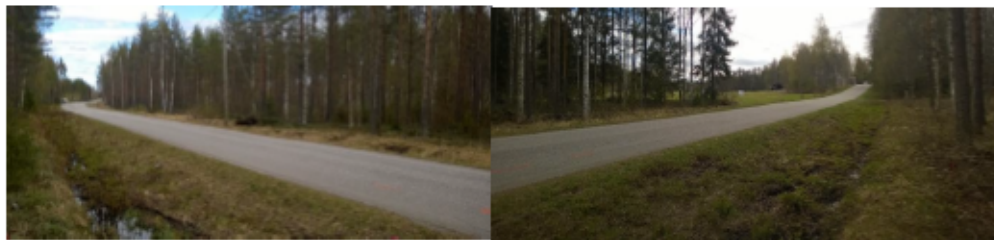
Keväällä 2017 Kyyjärven kohteelta ei saatu mitattua päällysteen alapinnan siirtymiä, koska anturi oli rikkoutunut. Kuvassa 95 on kohde mittauspisteen läheisyydestä kumpaankin suuntaan kuvattuna. Kuvista nähdään, että suunnasta 1 tultaessa mittauspistettä lähestytään omalla kaistalla kaarteessa ajaen ja suunnasta 2 tultaessa ajetaan alamäkeen koukaten toiselle kaistalle. Kuvassa 97 on esitetty kuormitusajoneuvojen ajolinjat ylityksillä. Kuvasta 96 nähdään ajolinjojen olleen erilaiset eri suuntaan ajettaessa. Parillisilla ylityksillä eli suuntaan 2 ajettaessa akselin renkaat ylittivät anturin kapeammalta alueelta. Suunnasta 2 ajettaessa mittauspistettä lähestytään pitemmältä suoralta vastaantulijoiden kaistalla, kun taas suunnasta 1 tultaessa mittauspiste on kaarteeseen jälkeen.

Kuva 95 Kyyjärven kohde 30.5.2017. Vasemman puoleisen kuvan suunnasta lähestyttäessä ajetaan suuntaan 1 ja oikean puoleisen kuvan suunnasta taas suuntaan 2.

Mittaustuloksia analysoitaessa havaittiin monen tekijän vaikuttavan ylityksen jälkeiseen pysyvään siirtymään. Varsinaisen kuormitusrekan lisäksi pysyvään tien pinnan pystysiirtymiin muodonmuutokseen vaikuttaa jo aiemmin mainitut ajoneuvojen ajo-
linjat (kuva 95) ja ajoneuvojen ajojärjestys (kuvat 57, 60, 63 ja 83). Lisäksi, kun tarkoituksena oli määrittää pysyvä siirtymä noin 30 sekuntia kuormitusrekan ylityksen jälkeen, ehti mittauskohtaan tässä ajassa myös muita ajoneuvoja.

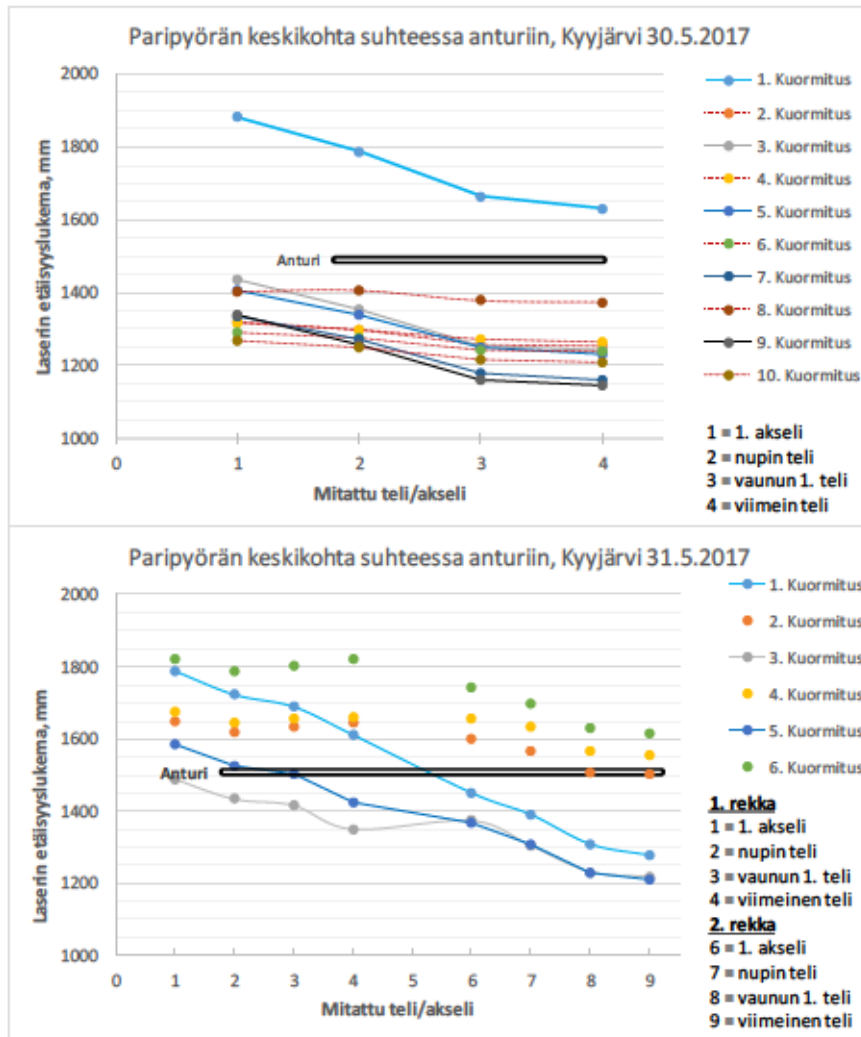
Kuva 96 Kyyjärvellä 30. ja 31.5.2017 kuormitusajoneuvojen akseleiden tai telin renkaiden keskikohtien sijainti suhteessa anturiin etäisyyslaseilla määritettynä. Tuplaviivan päällä paripyörä oli keskellä anturia. Parittomat kuormitukset on ajettu suuntaan 1 ja parilliset suuntaan 2.

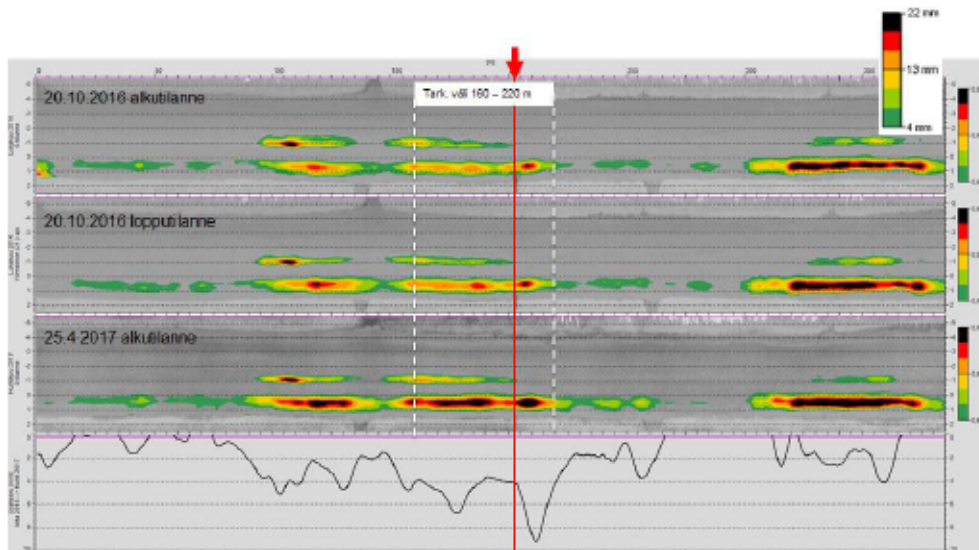
Kuvassa 98 on esitetty RDSV-urasyvyyskartat Kyyjärven (Mt 16863) mittausajalta 20.10.2016. ennen kuormitusajoja ja niiden jälkeen, sekä lisäksi 25.4.2017 mitattu alkutilanne. Talven aikana (lokakuun lopputilanteesta huhtikuun alkutilanteeseen) urasyvyys koko kohteen matkalla on kasvanut keskimäärin 1,75 mm. Paaluvälillä 16–220 m urasyvyys on kasvanut talven aikana keskimäärin peräti 5,18 mm. Todennäköisesti osa tästä urakasvusta johtuu routanousun aiheuttamasta tien pinnan muutoksesta, sillä runsas kuukausi myöhemmin toukokuun lopussa (jolloin routa oli kokonaan sulanut) tehtyjen mittausten alkutilanteessa urasyvyys on taas pienempi (kuva 100).

Kuva 98 RDSV-urasyvyyskartat Kyyjärven (Mt 16863) kohteelta 20.10.2016 ennen kuormitusajoja ja niiden jälkeen, sekä lisäksi 25.4.2017 mitattu alkutilanne. Percoaseman kohta on merkitty punaisella nuolella ja pystyviivalla.

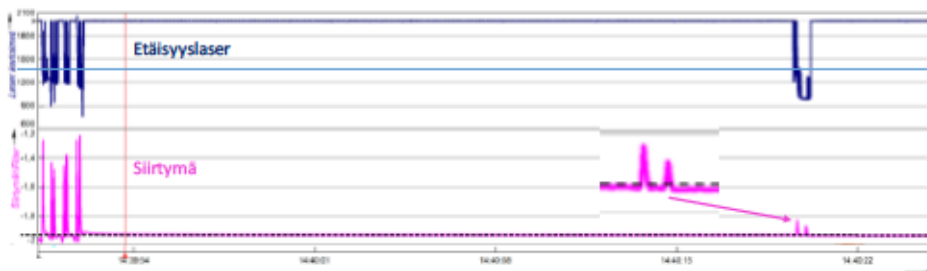
Kuvassa 103 on esitetty esimerkki rekan ja RDSV-auton ylityksen aiheuttamista päällysteen alapinnan siirtymistä ja ajoneuvojen sivuttaisetäisyyksistä etäisyyslaserilla mitattuna Simossa 27.4.2017. Kuvassa rekan ajolinja on suorassa siirtymäanturiin nähden. Rekan renkaat ovat kulkeneet siirtymäanturin päältä ja RDSV-auton renkaat ovat menneet joko siirtymäanturin päältä tai hyvin läheltä. Kuvasta nähdään rekan aiheuttaneen pysyvää siirtymää, johon noin 30 sekuntia rekan perässä tulleella RDSV-autolla oli pieni pysyvään siirtymää vähentävä vaikutus.

Kuva 103 Rekan ja RDSV-auton ylityksen aiheuttamat päällysteen alapinnan siirtymät ja ajoneuvojen sivuttaisetäisyydet etäisyyslaserilla mitattuna Simossa 27.4.2017. Mittauspäivän 7. oma kuormitus.

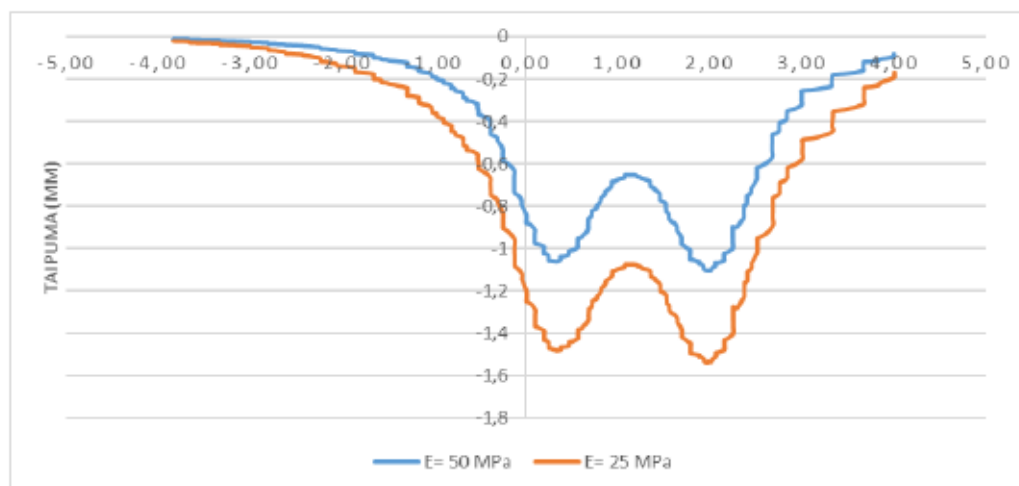
Simon koekohteen mallinnuksen yhteydessä tarkasteltiin kahden erityyppisen pohjamaan vaikutusta tien pinnan taipumamuotoon. Pehmeän pohjamaan jäykkyys oli puolet verrattuna Simon koekohteella vallitsevaksi arvioituun tilanteeseen. Taipumat poikkileikkauksen suunnassa on esitetty kuvassa 117 ja pituusleikkauksen suunnassa kuvassa 118. Kuvista havaitaan, että pehmeä pohjamaa kasvattaa taipumaa noin 50 % ja laajentaa taipumasuppiloa lähellä maksimikuormitusta. Sen sijaan kuormittavan telin vaikutus tien pituus suunnassa puristussuuntaan on jokseenkin yhtä pitkä. Pehmeän pohjamaan tapauksessa päällystelaatta pyrkii siirtymään ylöspäin suhteellisen etäällä kuormituksesta. Tämä saattaa osin olla mallitekkinen asia, joka pitää ratkaista, tai kyse voi olla siitä, että ennen liikkuvaa kuormaa päällysteen yläpintaan muodostuu vetojännityksiä.

Kuva 117 Tien pinnan taipuma rakenteen pituusleikkauksessa eri pohjamaakerroksen jäykkyyksillä.

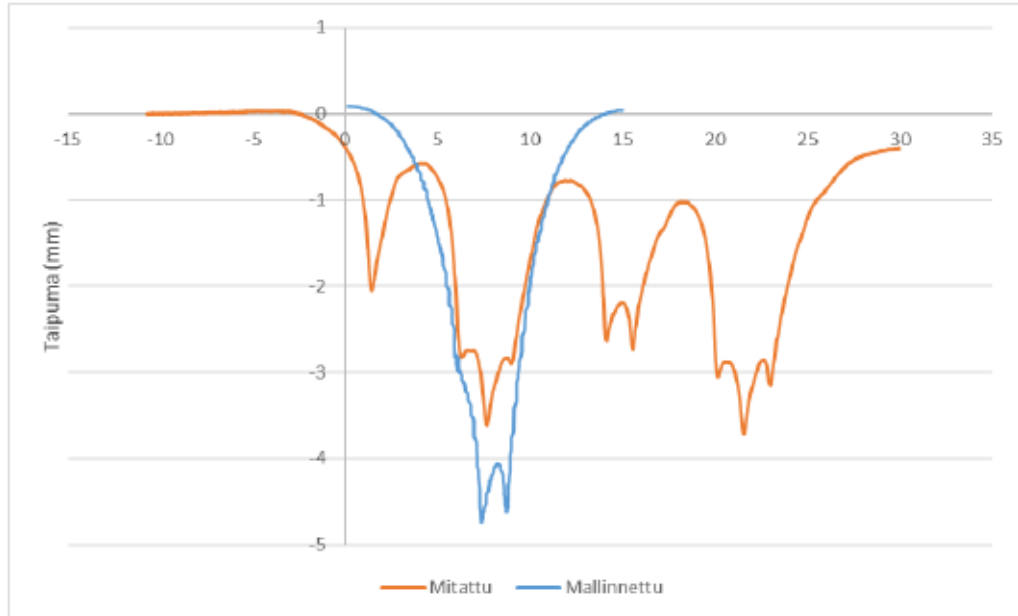
Kuva 125 Kyyjärven koekohde, mitatun ja mallinnetun pystysiirtymän vertailu.

Simon koekohteen lisäksi tehtiin simulaatioita Kyyjärven koekohteesta. Laskelmat tehtiin koekohteella vallitseviksi arvioituille olosuhteille ja tätä jäykemmälle pohjamaalle. Ensi vaiheessa mitattua tien pinnan pystysiirtymää vertailtiin samaan tapaan kuin Simon koekohteessa (kuva 125). Mallinnettu maksimitaipuma on jonkin verran suurempi kuin mitattu vastaava, mutta taipumamuodot vastaavat toisiaan varsin hyvin, kun huomioidaan, että mittauksessa on mukana myös kolmiakselista teliä ympäröiviä akseleita, eikä pystysiirtymä ehdi palautua täysin ennen seuraavan akselin/telin kuormitusvaikutusta.

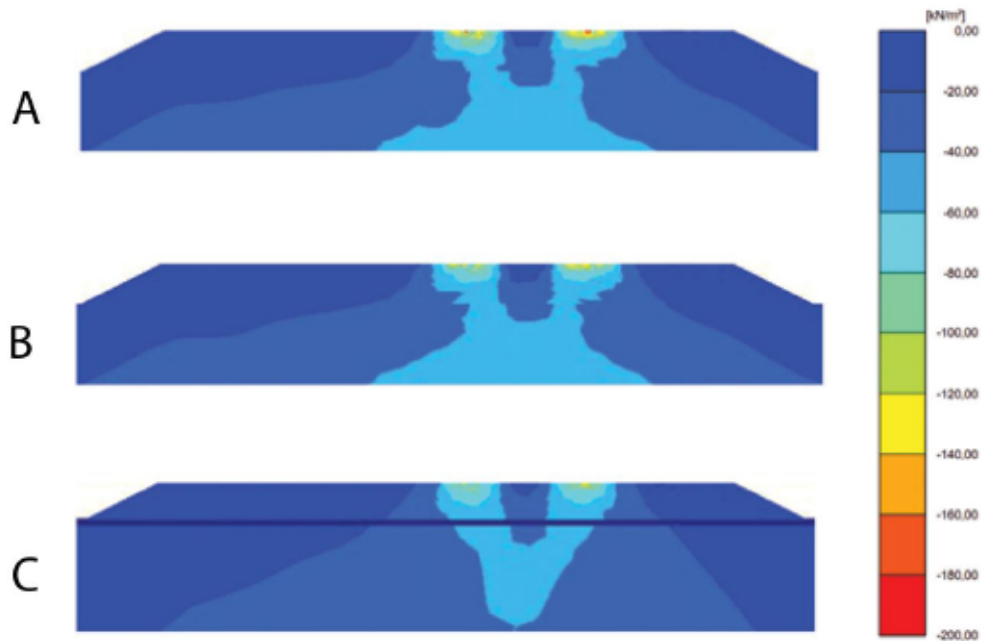
Kuva 128 Tierakenteessa vallitsevat pystyjännitystasot kuormitetussa rakenteessa. A: Simon koekohde, perustapaus, B: Simon koekohde, pohjamaan jäykkyys alennettu $\frac{1}{2}$ alkuperäisestä ja C: Simon koekohde, rakennekerrokset vedellä kyllästyneessä tilassa ja pohjamaan jäykkyys laskentatapausta A vastaava.

Tehtyjen päähavaintojen perusteella tarkasteltiin osaa simulaatioista tarkemmin. Kuvassa 128 on vertailtu tierakenteessa vallitsevia pystyjännitystasoja. Kuvassa esitetyn mukaisesti suurimmat jännitykset sitomattomien rakennekerrosten yläpinnassa mobilisoituvat, kun rakenne on kuiva ja pohjamaan jäykkyyttä ei ole alennettu (kuva 128 A). Kun rakenne pysyy kuivana, mutta pohjamaan jäykkyyttä alennetaan, ei tapahdu merkittäviä muutoksia sitomattomissa rakennekerroksissa vaikuttavissa jännitystasossa (kuva 128 B). Jos taas rakennekerrokset ovat vedellä kyllästyneitä, ne eivät pysty jakamaan rakenteelle tulevaa kuormaa yhtä hyvin, ja pohjamaan muodostuu jännityskeskittymä (kuva 128 C). Tämän jännityskeskittämisen aiheuttamat vaikutukset riippuvat pohjamaan jäykkyydestä. Riittävän jäykällä pohjamaalla, kuten Simon koekohteen tapauksessa vaikutukset eivät välttämättä ole dramaattisia, mutta joustavammilla pohjamailla muodostuva jännityskeskittymä kasvattaa pohjamaan muodonmuutostasoa, ja sitä kautta tierakenteen rasitusta sekä riskiä pysyvien muodonmuutosten syntymiseen merkittävästi.

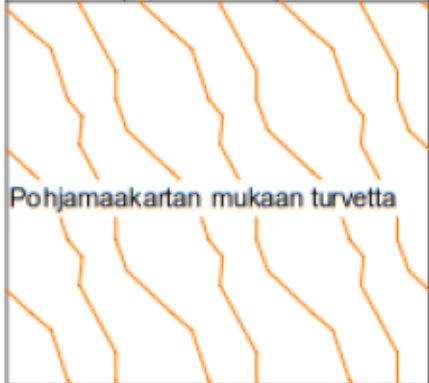
Kyyjärvi

Mittaus- pisteellä	Ympäristössä
Asfaltti	30-40	30-50
Kantava	150	150
Jakava	80	40-150
Muut rakenne- kerrokset	300	150-350

Pohjamaakartan mukaan turvetta
