PÄÄLLYSTEEN PAIKKAUS- URAKAN KEHITTÄMINEN KONENÄKÖÄ HYÖDYNTÄEN

Pirkanmaan ELY-keskuksen paikkaus-
urakan kehittämisen konenäköpilotti

Väyläviraston julkaisuja 9/2020

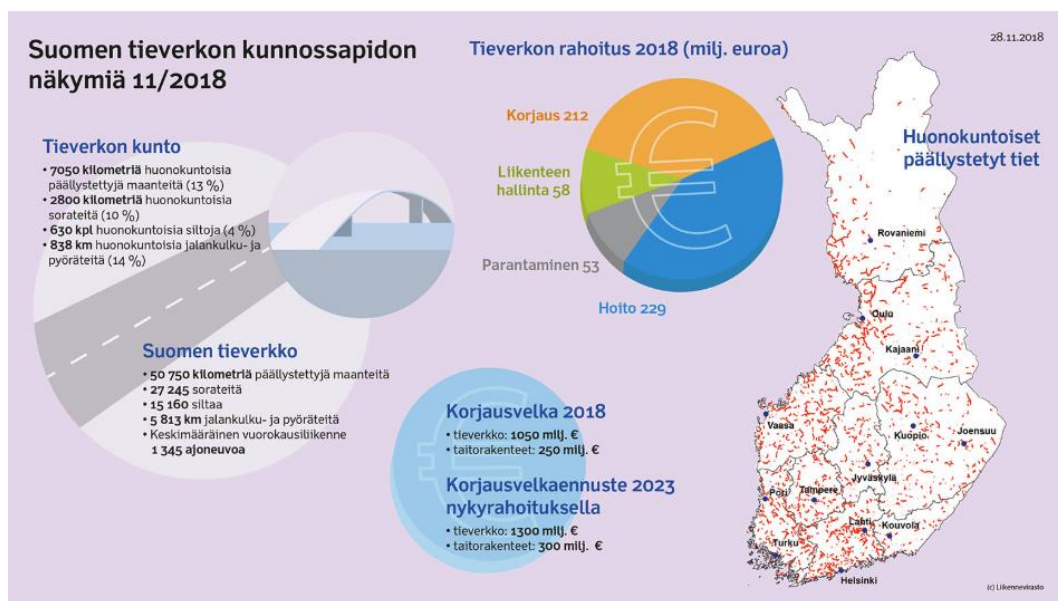
Kuva 1. Tieverkon kunnossapidon kokonaisuutta (lähde: Väylävirasto).

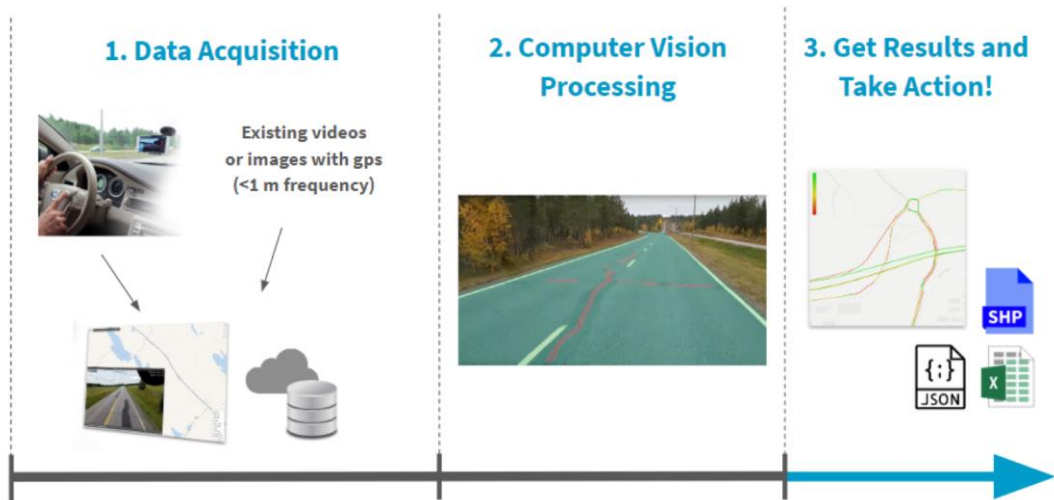
Kuva 3. Konenäköjärjestelmän kokonaisarkkitehtuuri.

Konenäköjärjestelmän kokonaisarkkitehtuuri (kuva 3) koostuu kolmesta osaluokasta: Video- ja sijaintitiedon keräämisestä älypuhelimella, palvelimilla tapahtuvasta konenäköanalyysistä sekä videoiden ja analyysin tulosten esittämisen sekä raporttien generoinnin mahdollistavasta käyttöliittymästä.

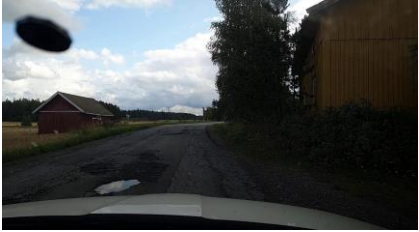
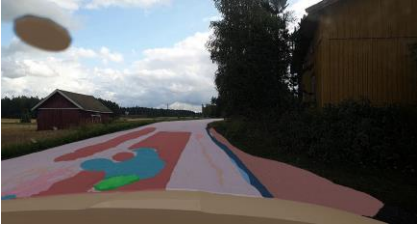
Vaurio	Alkuperäinen kuva	Tunnistuskuva
Vakava reikä (vihreä)

Taulukko 1. Listaus alkuperäisestä sekä tunnistuskuvasta vaurioluokittain.

Vakava vaurio -luokan kategoriat tarkoittavat liikenneturvallisuudelle vaarallista tai ajoneuvolle potentiaalisesti vahinkoa synnyttävää vauriota. Kohtalainen-luokan vauriot ovat sellaisia, että hoitamattomana niistä todennäköisesti kehittyy vakava-kategorian vauriota. **Toisin sanoen: vakavat vauriot tulisi lähtökohtaisesti paikata kiireellisenä ja kohtalainen-luokan vaurioita voidaan hyödyntää paikkausurakan ohjelmoinnissa ennaltaehkäisevänä toimenpiteenä.**

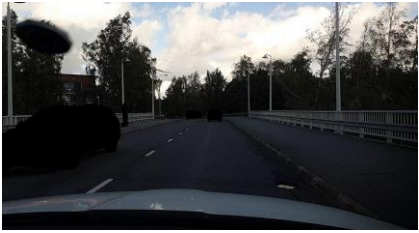
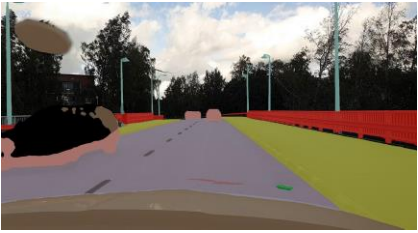
Kohtalainen reikä (vihreä)

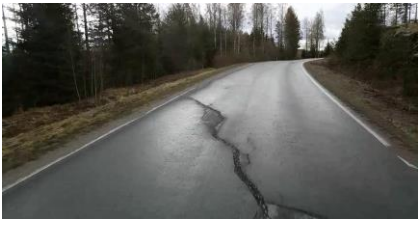
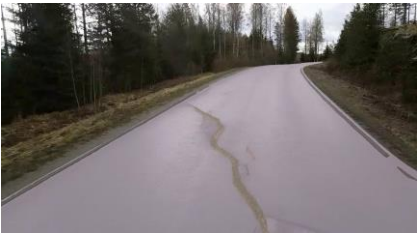
Vakava Halkeama (ruskea)

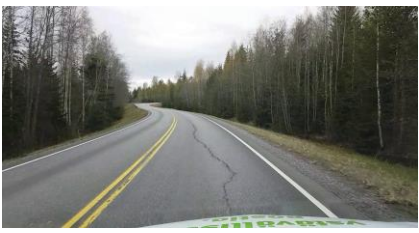
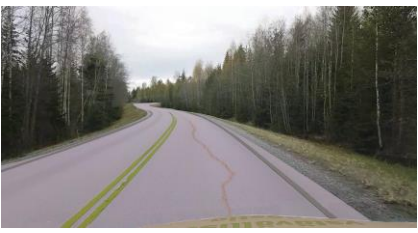
Kohtalainen halkeama (punainen)

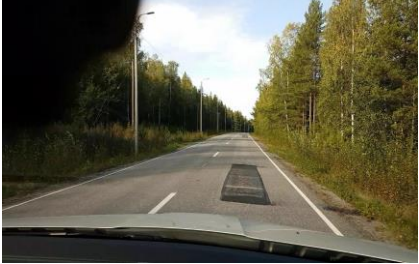
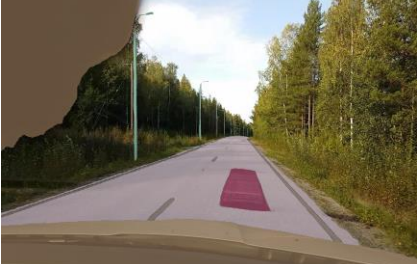
Geometrisen paikka (violetti)

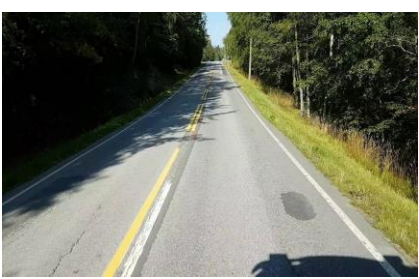
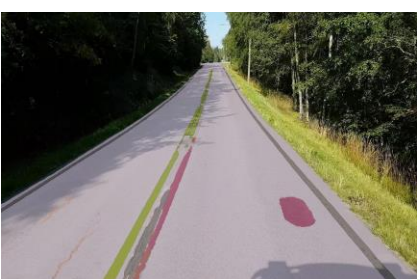
Vaurionmuotoinen paikka (violetti)

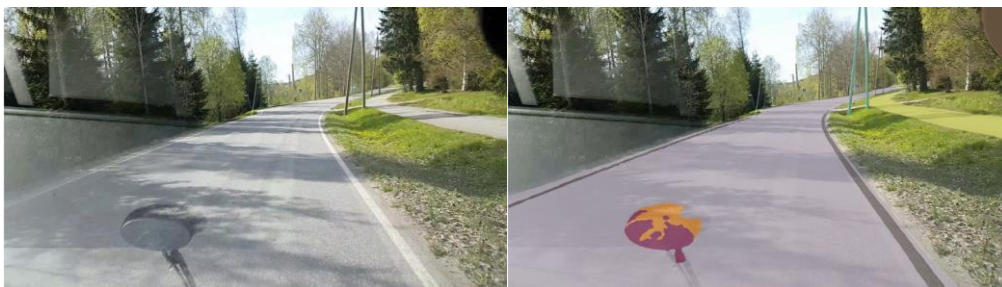
Kuva 6. Esimerkki kuinka kojelaudalla olevat esineet voivat häiritä konenäköä, kun kameran linssin edessä ei käytetä polarisaatio-suodatinta.

Kirkkaalla kelillä syntyvät heijastukset tuulilasissa tarjoavat myös haasteen kuvamateriaalin tuottamiselle (kuva 6). Tähän tarkoitukseen sovelletaan fyysistä polarisaatio-suodinta, joka asennetaan puhelimen kameran päälle. Oheisen kuvaparin avulla on havainnollistettu heijastuksen aiheuttamaa virhettä vauriotunnistuksessa. Sinällään yksinkertaisella polarisaatio-suodimen avulla tuulilasiheijastuksista päästään eroon. Toisaalta on myös tärkeää, että tarkoituksella ei kojelaudalle jätetä esineitä tai papereita, mitkä ovat omiaan synnyttämään heijasteita.

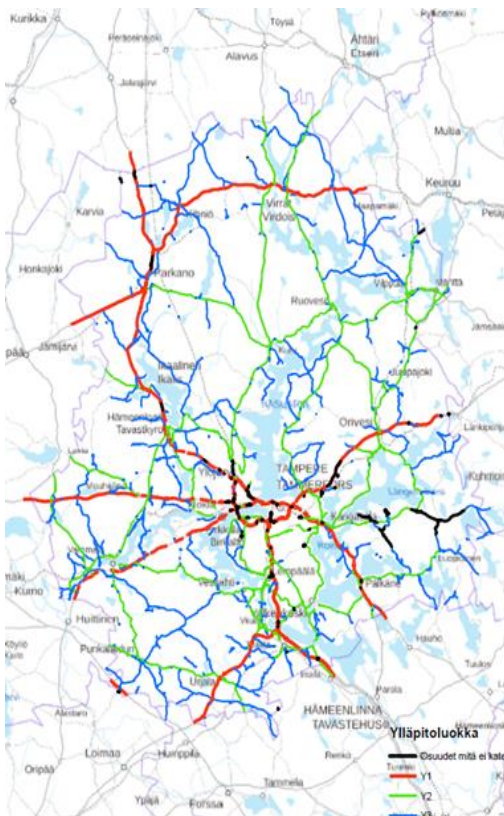
Kuva 8. Postin perusjakelun reittien kattavuus Pirkanmaalla.

Kuvassa 8 on erikseen havainnollistettu Postin kaikkien Pirkanmaan alueella kulkevien perusjakelun ajoneuvojen kattavuus. Kuvattavat reitit valittiin niin, että sovittuna aikana saatiin mahdollisimman iso kattavuus kuvaukseen. Karttapohjalla on Pirkanmaan tieverkko kunnossapitoluokittain, jonka päälle on visualisoitu mustalla värillä kohdat, joita Posti ei kattanut perusjakelun osalta.

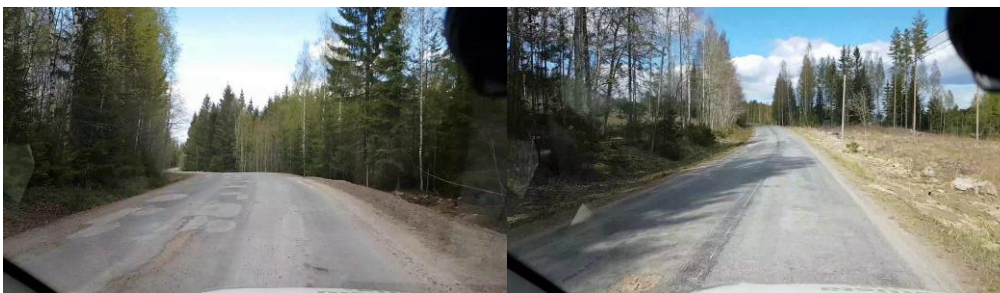
Kuva 12. Henkilö 1: vakava reikä. Konenäkö ei reikä-tunnistusta (2 esimerkkiä).

Seuraavissa kuvissa (kuvat 11, 12, 13, 14, 15 ja 16) on esimerkkejä tilanteista, joissa henkilö 1 ja konenäkö ovat tulkinneet vaurion eri tavalla.

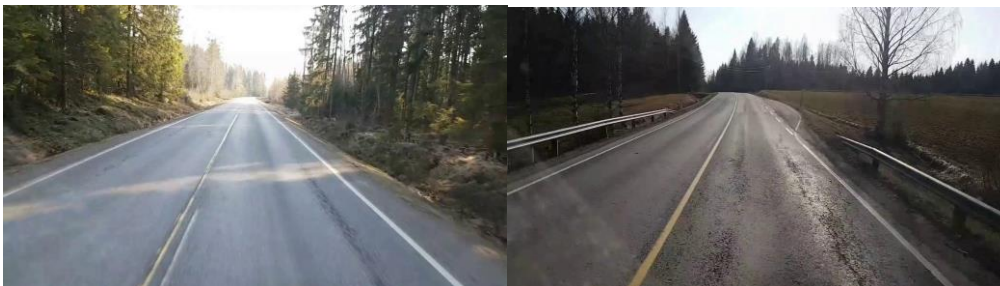
Kuva 13. Henkilö 1: vakava halkeama. Konenäkö: ei halkeamatunnistusta (2 esimerkkiä).

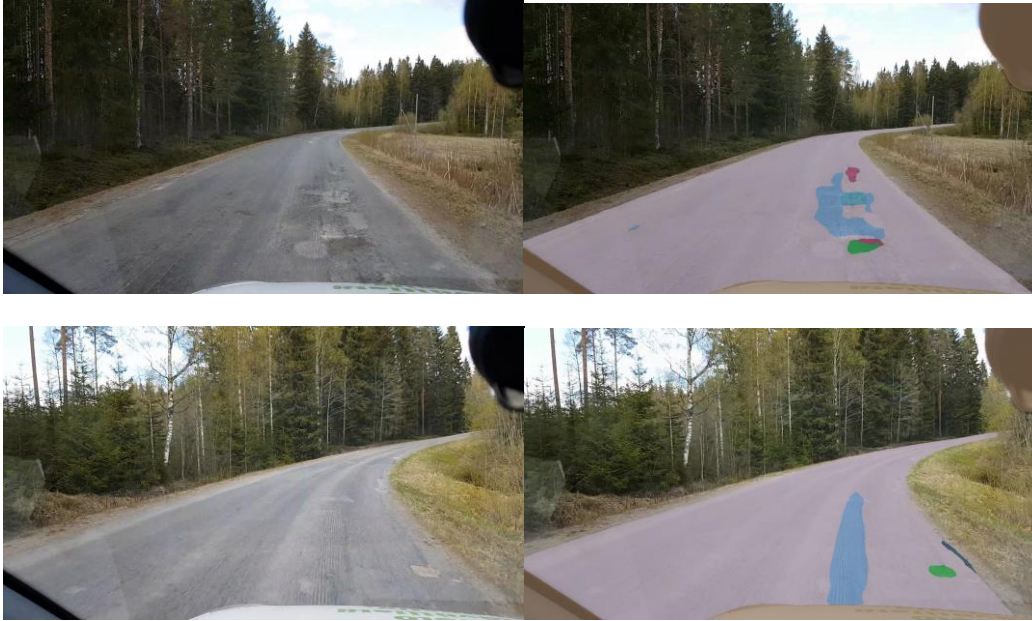
Kuva 14. Konenäkö: kohtalainen reikä. Henkilö 1: ei reikä tunnista (2 esimerkkiä, segmentointikuvassa vihreä väri).
